# FORSBACKA HERRGÅRD BALKONGPELARE

Antikvarisk medverkan vid renovering av balkongpelare

Forsbacka herrgård  
Forsbacka 20:9  
Valbo socken  
Gävle kommun  
BM 60  
Gävleborgs län  
2020

Rapport 2020:13  
*Ulrika Olsson*

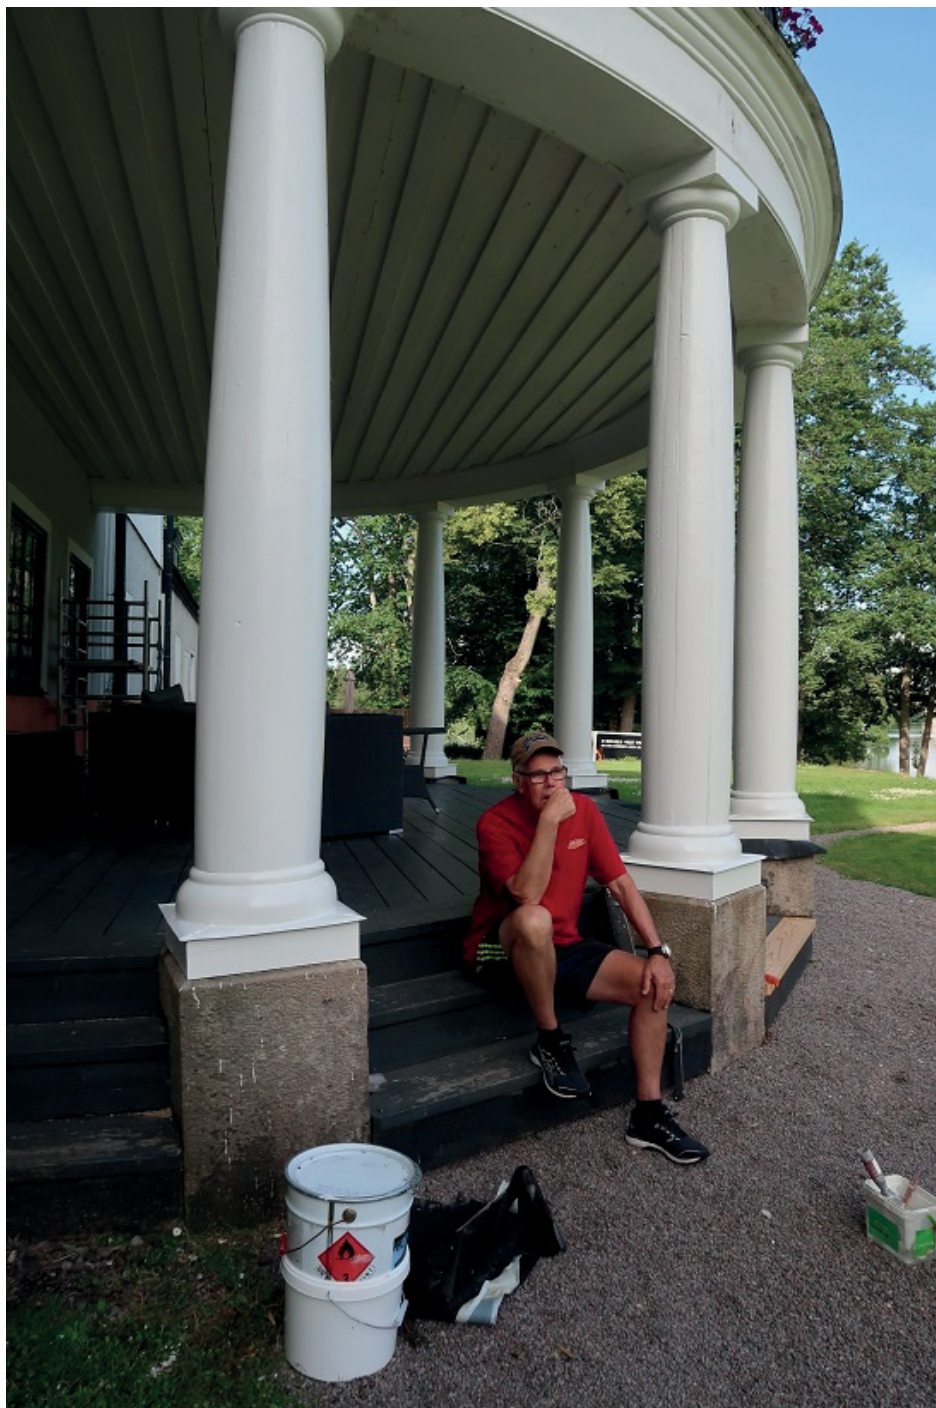
*Figur 7. Lennart Bryngelsson från Bostadsrättsföreningen Forsbacka herrgård vid slutbesiktningen. Pelare 1 närmast i bild. Foto: Ulrika Olsson, Läns museet Gävleborg, 2020-06-30.*
