# GRINDAR VID AXMAR BRUK

Antikvarisk medverkan vid renovering av grindar vid kontoret

Axmar bruk  
Axmar 1:51  
Hamrånge socken  
Gävle kommun  
Gävleborgs län  
2020

Slutrapport  
Lst. Dnr: 2567–2020  
Beställare: Föreningen Hyttan, Axmar

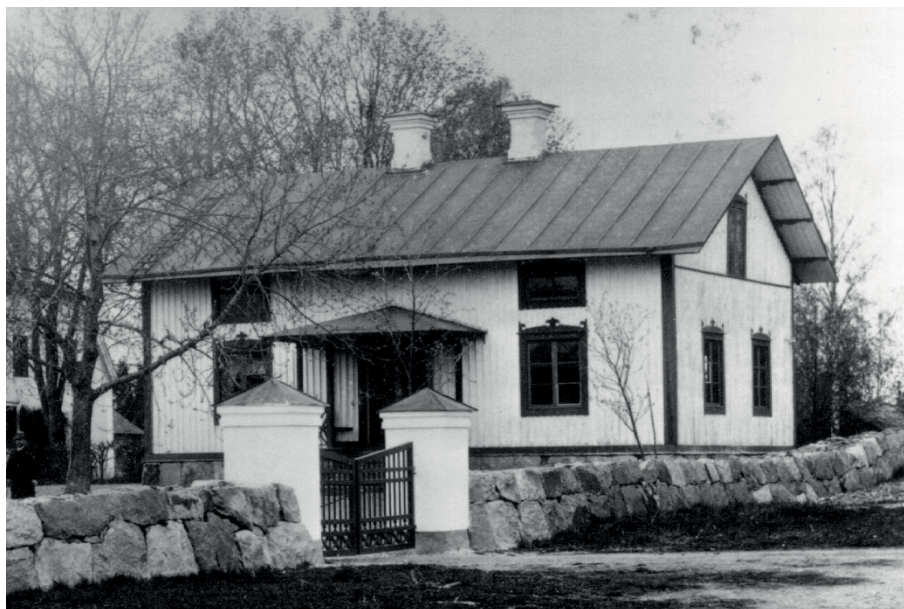
På ett fotografi från 1896 finns grindar in mot parken i det nu aktuella läget vid kontoret. Ambitionen inom detta projekt har varit att återskapa ett grindpar utifrån det gamla fotografiet, vilket även användes som förebild vid renoveringen av grindstolparna 2019.

*Figur 2. Foto från 1896 på kontoret och grindstolpar och grindar som leder in till parken. Förvaltarbostaden skymtar längst till vänster. Foto från Föreningen Hyttan.*
