# FYRA GRINDSTOLPAR VID AXMAR BRUK

Antikvarisk medverkan vid renovering av grindstolpar

Axmar bruk  
Axmar 1:51  
Hamrånge socken  
Gävle kommun  
Gävleborgs län  
2020

Slutrapport  
Lst. Dnr: 7432-2019  
Beställare: Föreningen Hyttan, Axmar

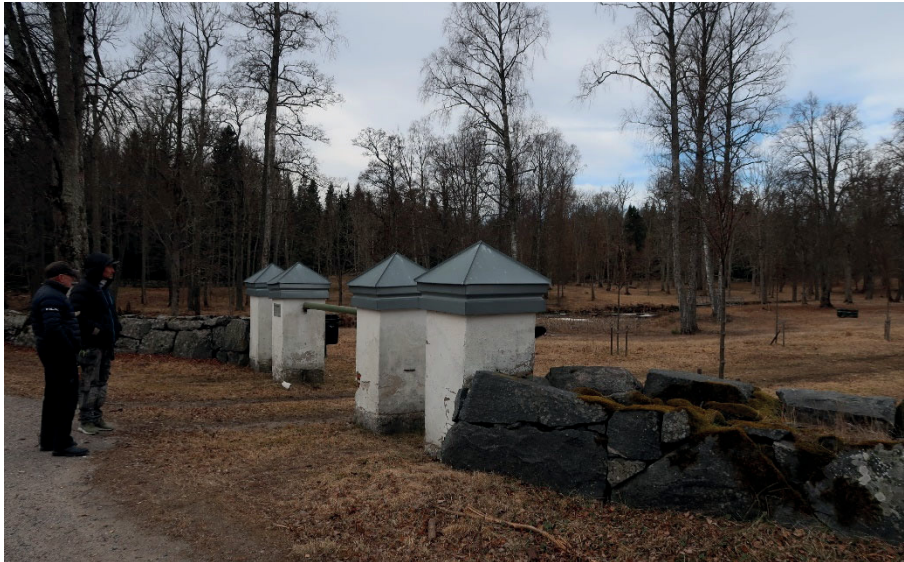
De fyra grindstolparna var i stort behov av underhåll. Såväl puts som tegel var vittrat. Plåthuvorna på stolparna var från 1970-talet, och dessa pryddes inte av några kulor. Några huvar i original finns inte kvar. Marken hade fyllts på kring stolparna, vilket gjorde att markfukt kom upp ovanför socklarna och skadade murverket.

*Figur 5. Grindstolparna sedda från norr. Foto: Ulrika Olsson, Länsmuseet Gävleborg, 2020-03-31.*
