NÔRRGÅRDS PÅ DEGERKÖLS FÄBODVALL

Antikvarisk medverkan i samband med renovering av vallstugans timmerstomme, fönster och dörr, uppsättning av ny panel samt omläggning av källarsvalens spåntak

Nôrrgårds
Degerköls fäbodvall
Svedja 7:10
Färila socken
Ljusdals kommun
Gävleborgs län

Rapport 2021:15
Daniel Olsson

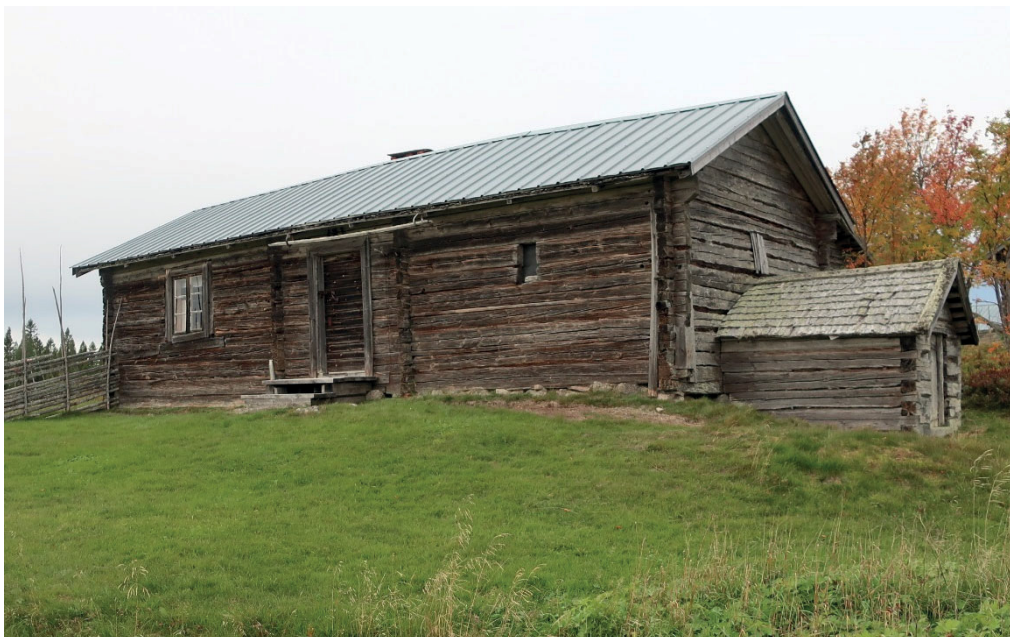
Figur 4. Vallstugan med källarsvalen mot nordöst. Foto från öster innan renoveringen. Foto: Daniel Olsson, Länsmuseum Gävleborg 2018-09-25.

Byggnaden har sadeltak av pannplåt utom svalen som har taktäckning av takspån. Spånen som låg på källarsvalen fram till renoveringen var maskinhyvlade takspån av gran som lades på 1994. Skorstenen är murad av synligt tegel utan profileringar.

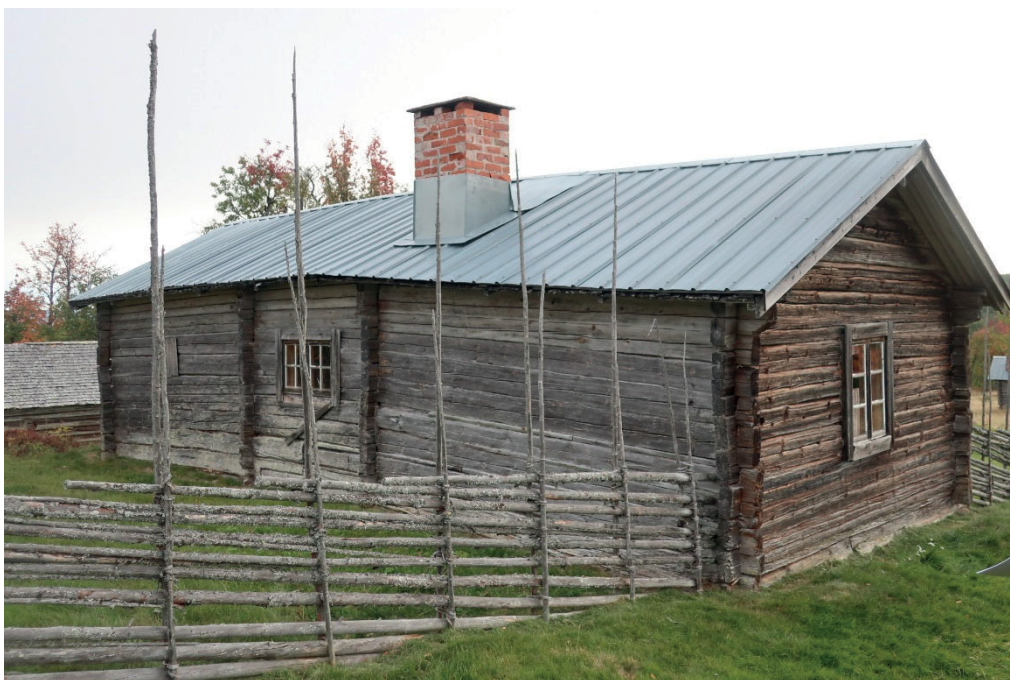
Figur 5. Vallstugan från väster innan renoveringen. Foto: Daniel Olsson, Länsmuseum Gävleborg 2018-09-25.

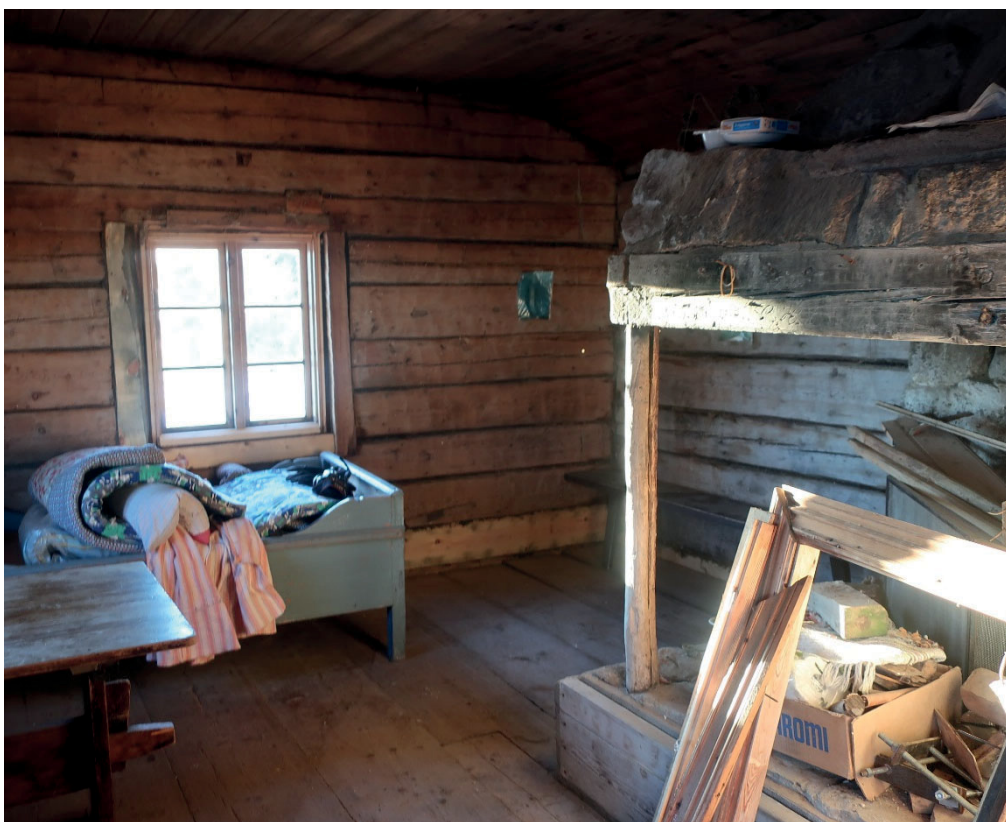
Figur 17. Vallstugans stora stuga från öster efter avslutad renovering och återställning av golv. Foto: Daniel Olsson, Länsmuseet Gävleborg 2018-11-23.

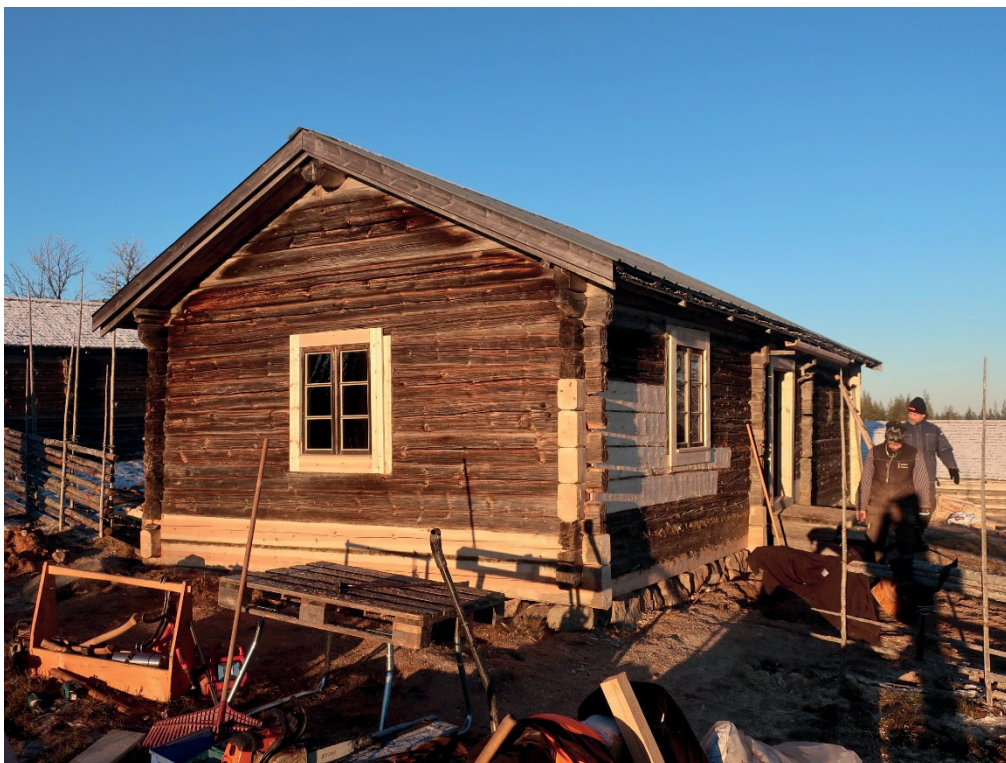
Figur 24. Vallstugan från söder vid slutbesiktningen. Foto: Daniel Olsson, Länsmuseet Gävleborg 2018-11-23.

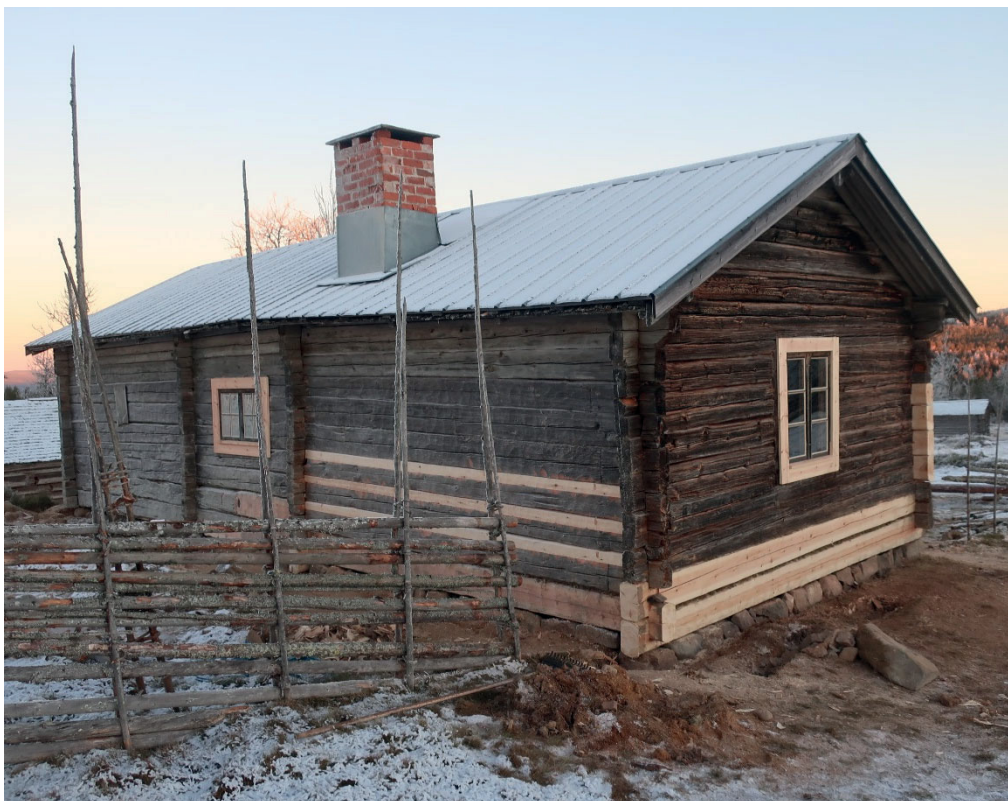
Figur 25. Vallstugan från väster vid slutbesiktningen. Foto: Daniel Olsson, Länsmuseet Gävleborg 2018-11-23.

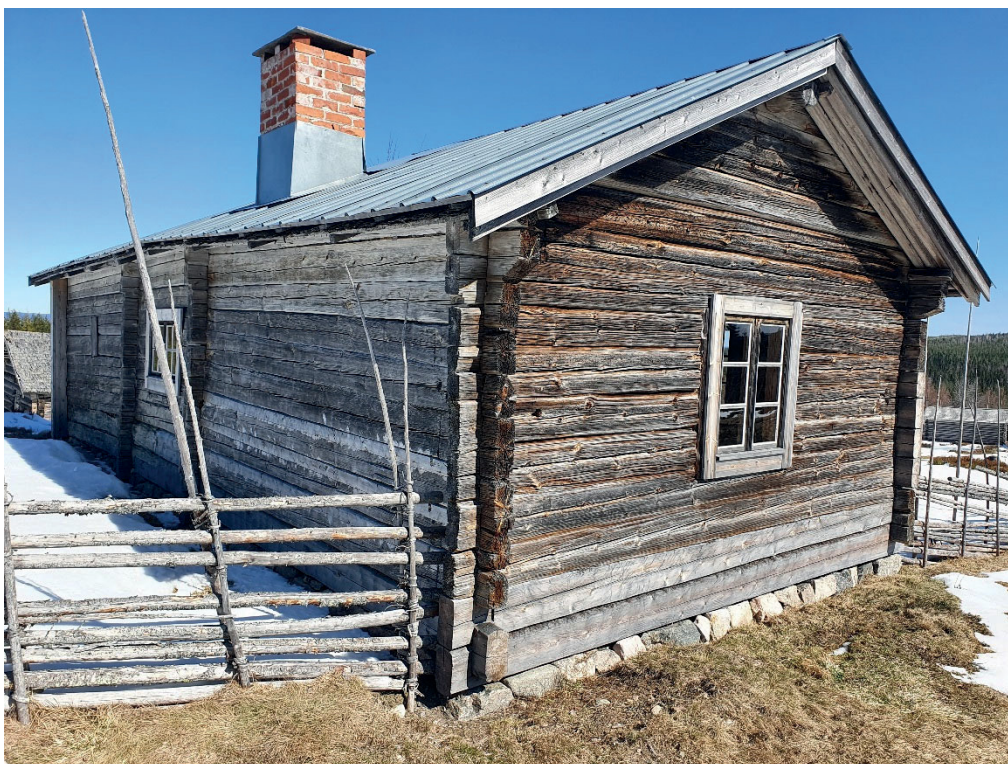
Figur 26. Vallstugan från väster efter att det utbytta timret och virket fått gråna naturligt. Foto: Daniel Åkerman, Gamla Trähus 2021-04-26.

De utbytta stockarna och de nytillkomna trädelarna bör lämnas helt utan behandling för att kunna gråna naturligt och på så sätt ges förutsättningar att smälta in väl i miljön. Det enda undantaget från detta är hänggränsan som är tänkt att tjäras för att förlänga dess livslängd.
