# ERSK-LARS FÄX PÅ TORKELSBO FÄBODVALL

Antikvarisk medverkan vid restaurering av hus 9

Ersk-Lars  
Torkelsbo fäbodvall  
Ljusdals-Ede 1:11  
Ljusdals socken  
Ljusdals kommun  
Gävleborgs län  
2019–2020

Rapport 2022:12  
*Daniel Olsson*

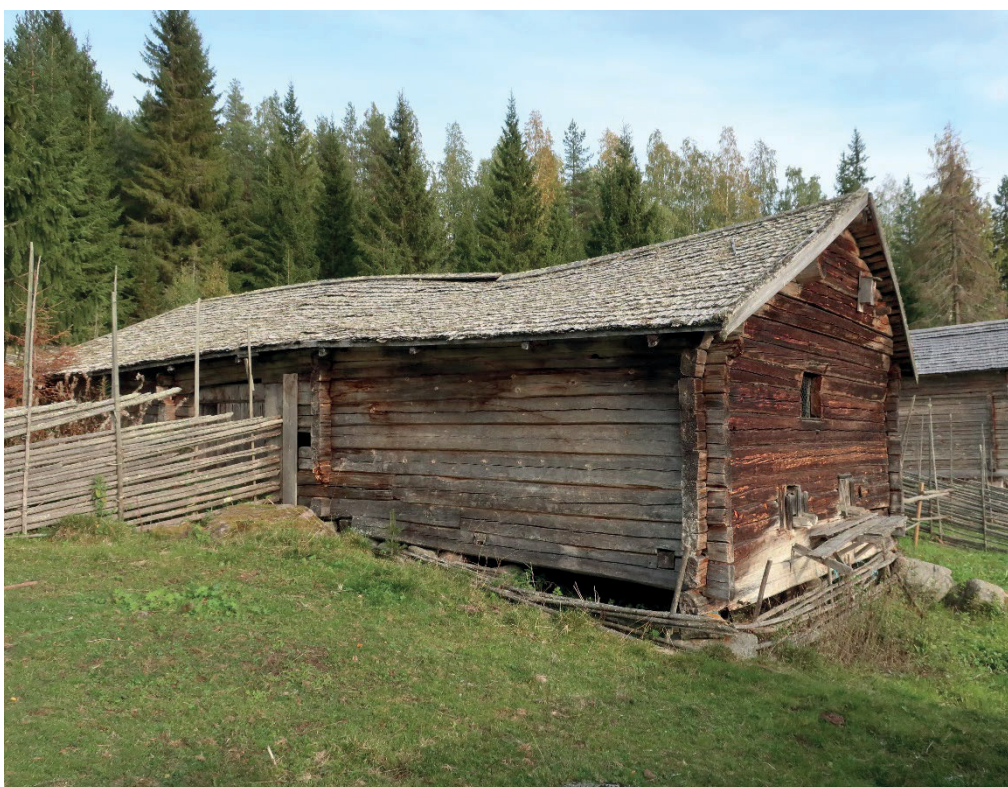
*Figur 6. Fäxet från väster innan renoveringen. Foto: Daniel Olsson 2018-09-06.*

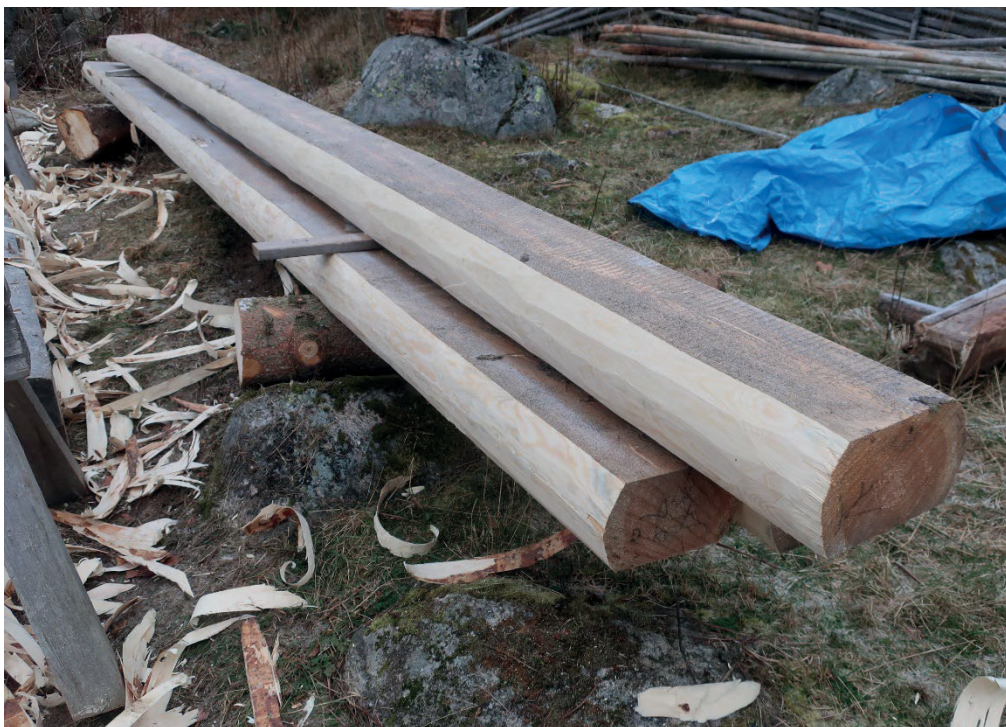
Figur 13. Tillverkning av nya stockar till fäxet. Foto: Daniel Olsson 2019-11-06.

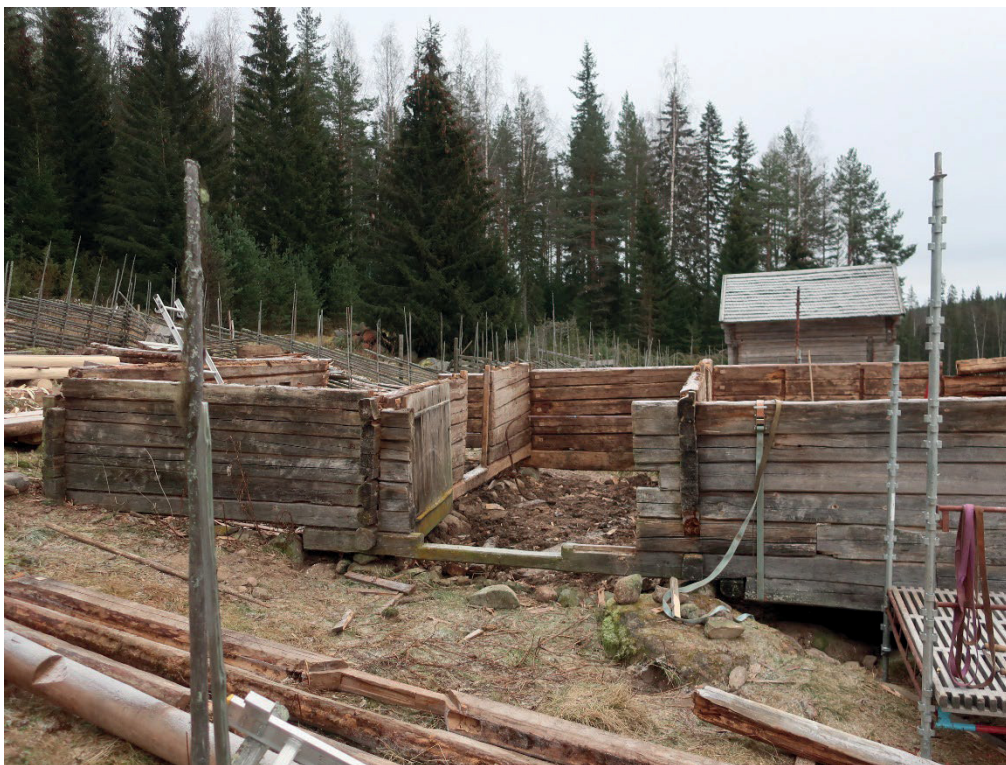
Figur 14. Byggnadens norra del från nordväst efter demontering av timmerstommens övre del. Foto: Daniel Olsson 2019-11-06.

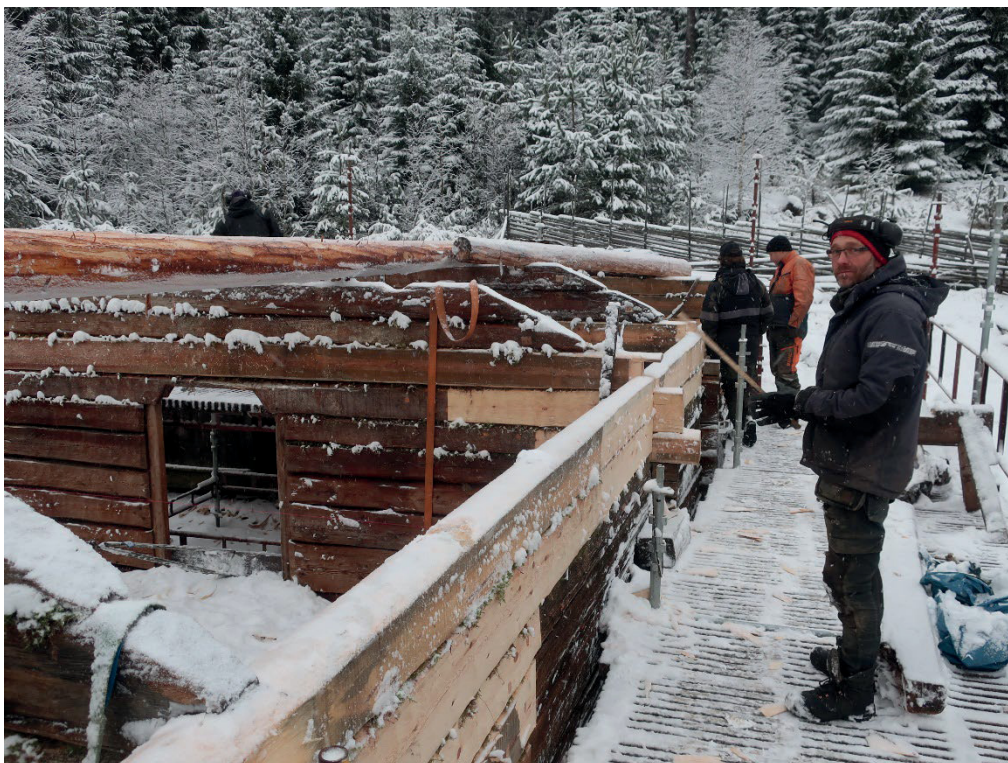
*Figur 15. Timmerkonstruktionen från söder under upptimring. Foto: Daniel Olsson 2019-11-27.*

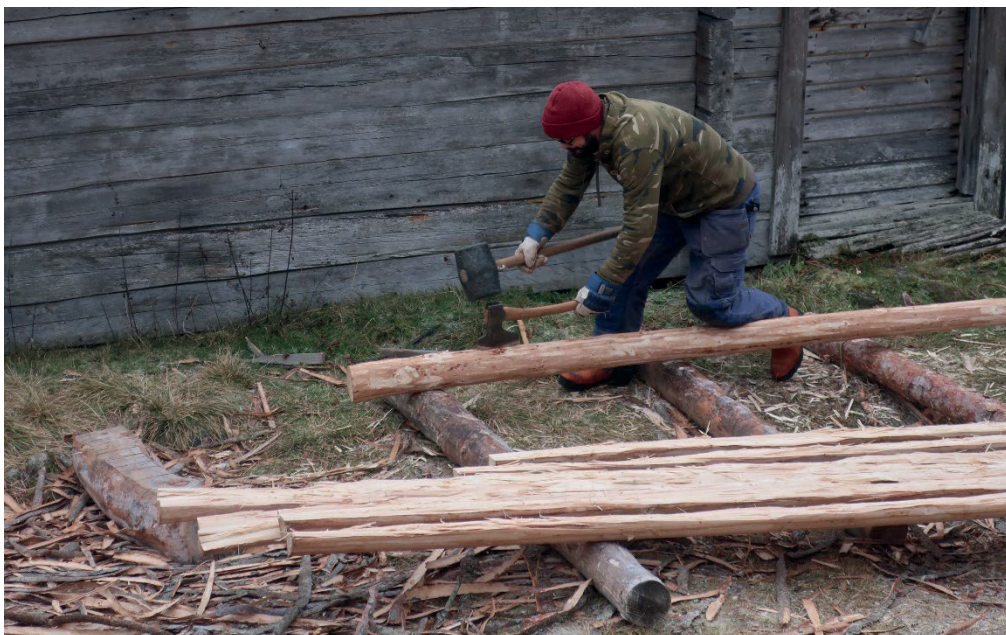
*Figur 17. Klyvning av granstockar till taktro med yxa och klubba. Foto: Daniel Olsson, 2019-11-06.*

Det skadade spåntaket, vindskivor samt vatt- ochnockbrädor demonterades av fastighetsägaren. De rötskadade takåsarna plockades bort av Gamla trähus och ersattes med nya takåsar av gran av samma dimensioner som de tidigare. Sidoåsarna har kompletterats med nya snedsträvor i hörnen, vilket byggnaden tidigare har haft för att stabilisera takkonstruktionen. Fastighetsägaren tog fram nya taksparrar av senvuxen gran och nytt trovirke av samma material, vilket klövs i två delar på platsen av Gamla Trähus. Taksparrar och trovirke spikades sedan fast som underlag för spåntaket av under november 2019.

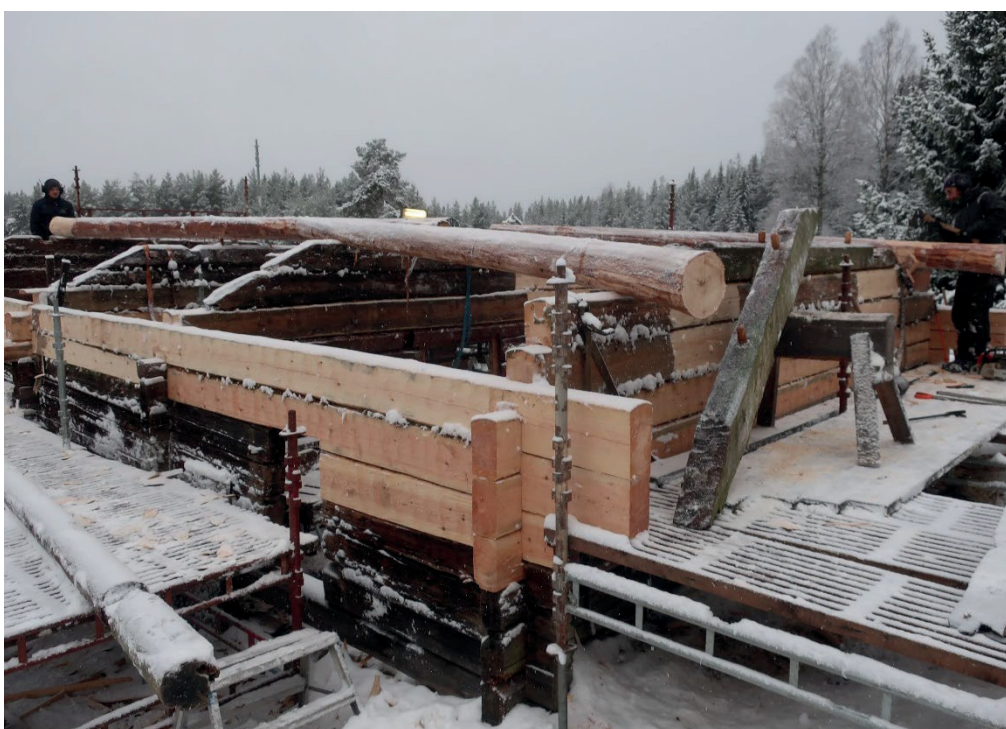
*Figur 18. Uppsättning av nya sidoåsar vid upptimring av timmerstommen. Foto från öster. Foto: Daniel Olsson 2019-11-27.*

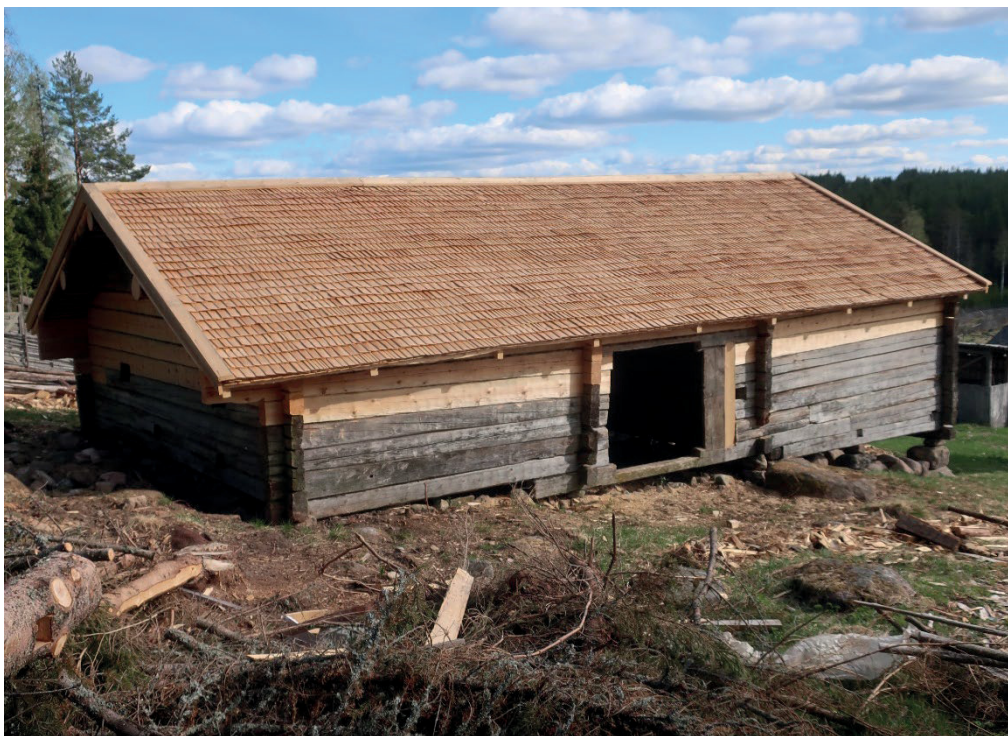
*Figur 20. Fäxet från norr efter avslutad renovering. Foto: Daniel Olsson 2020-05-28.*

Nya handspäntade takspån med samma dimensioner som de tidigare spånen har tillverkats av Per Olsson, "Lång-Pelle", i Edsbyn. Det nya spåntaket lades av Gamla Trähus under våren 2020. Spånen lades i trelagerstäckning från vänster till höger med knivsidan nedåt. Totalt gick det åt cirka 8 500 takspån till hela byggnadens tak. Spåntaket har kompletterats med nya vindskivor, vatt- ochnockbräddor. Samtliga dessa är av furu.

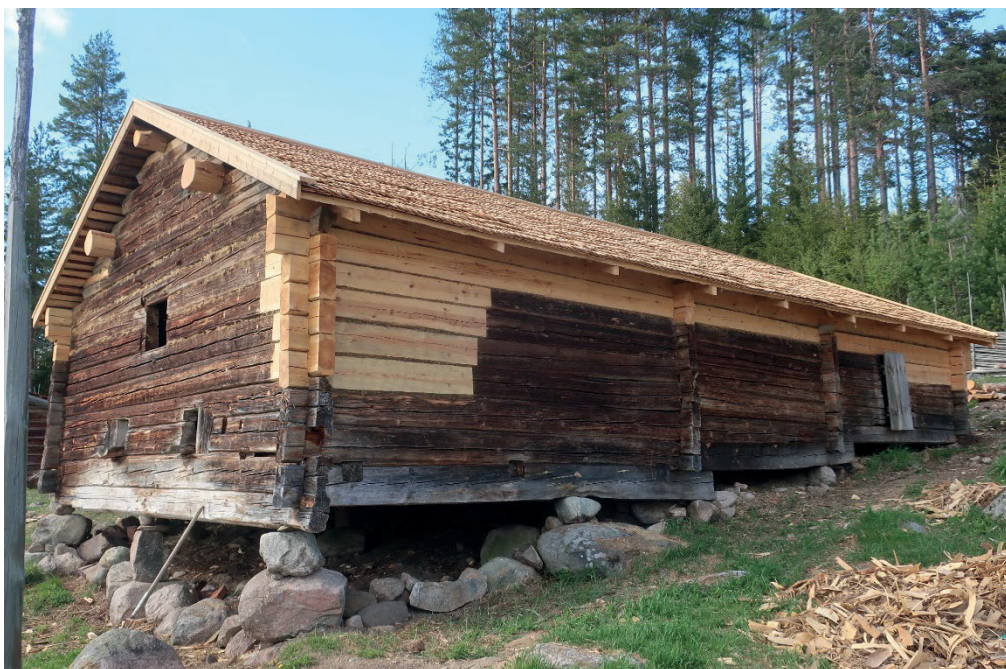
*Figur 21. Fäxet från söder efter avslutad renovering. Foto: Daniel Olsson 2020-05-28.*

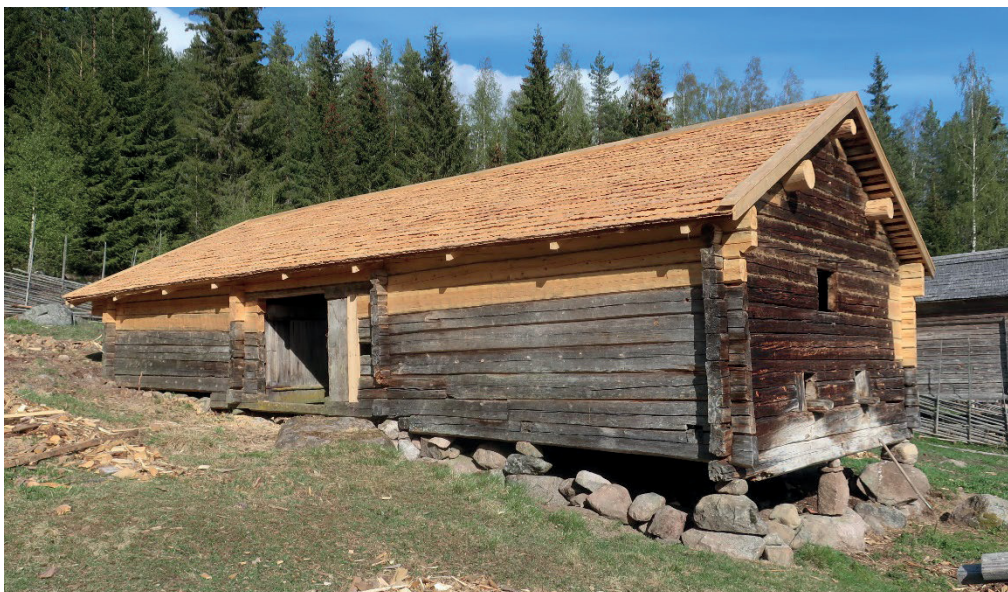
*Figur 24. Fäxet från väster efter avslutad renovering. Foto: Daniel Olsson 2020-05-28.*

De utbytta stockarna och de nytillkomna trädelarna bör lämnas helt utan behandling för att kunna gråna naturligt och på så sätt ges förutsättningar att smälta in väl i miljön.
