# KÄLLBO VALLVAKTARTORP

Antikvarisk medverkan i samband med renovering av stall och källarbod

Oppigårds  
Källbo 3:1  
Bollnäs socken  
Bollnäs kommun  
Gävleborgs län  
2018–2019

Rapport 2022:17  
*Daniel Olsson*

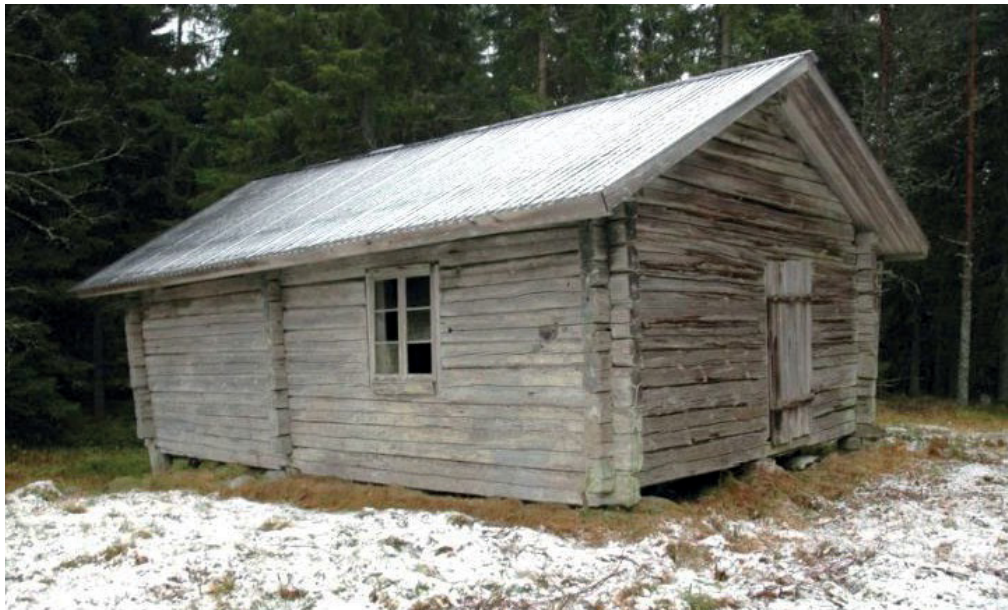
*Figur 4. Källarboden från väster innan renoveringen. Foto: Daniel Olsson 2017-10-25.*

Innan renoveringen hade byggnaden sjunkit och marknivån var på ett antal ställen så hög att jord låg emot timmerstommen. Flera av de stolpar som bar upp källarboden var även sneda vilket gjorde att hela byggnaden lutade. Stenkällarens valv var delvis raserat och för kvarvarande delar av källaren fanns stor rasrisk.

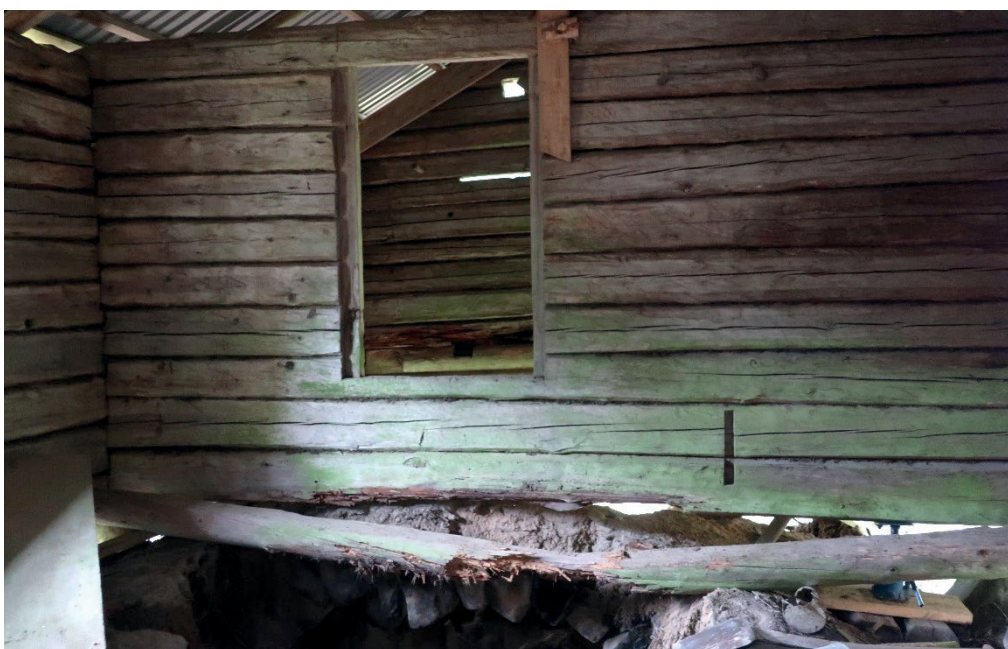
*Figur 5. Källarbodens interiör från sydväst. Foto: Daniel Olsson 2018-10-19.*

Inuti byggnaden var flera av golvåsarna rötskadade och golv saknades.

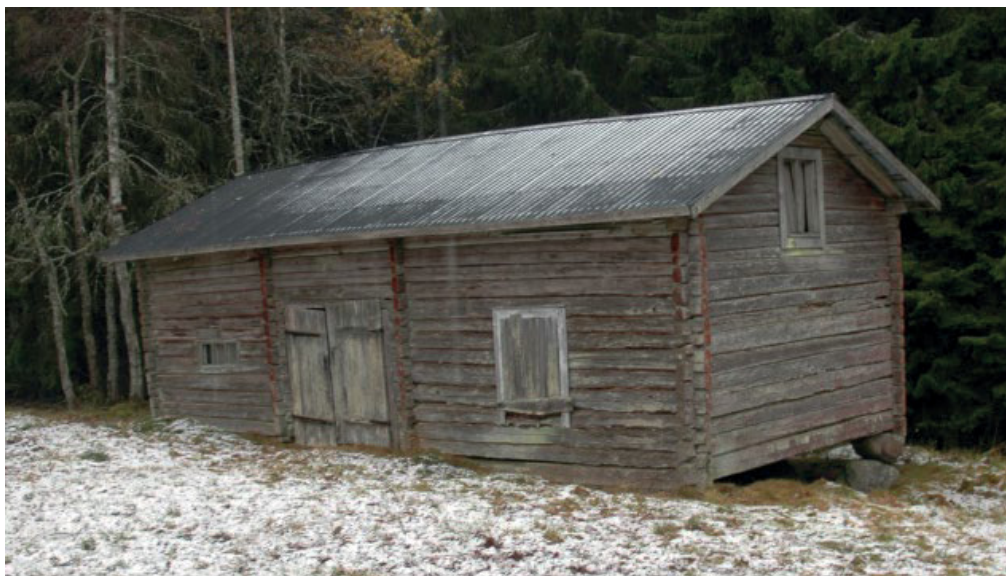
*Figur 6. Stallet från nordöst innan renoveringen. Foto: Daniel Olsson 2017-10-25.*

Byggnadens grundläggning var innan renoveringen i stort behov av åtgärder då hela timmerstommen hade rört sig 3-4 decimeter mot sydväst varvid stolpar och grundstenar hade hamnat ur sina ursprungliga lägen. Marknivån var hög på byggnadens nordöstra sida.

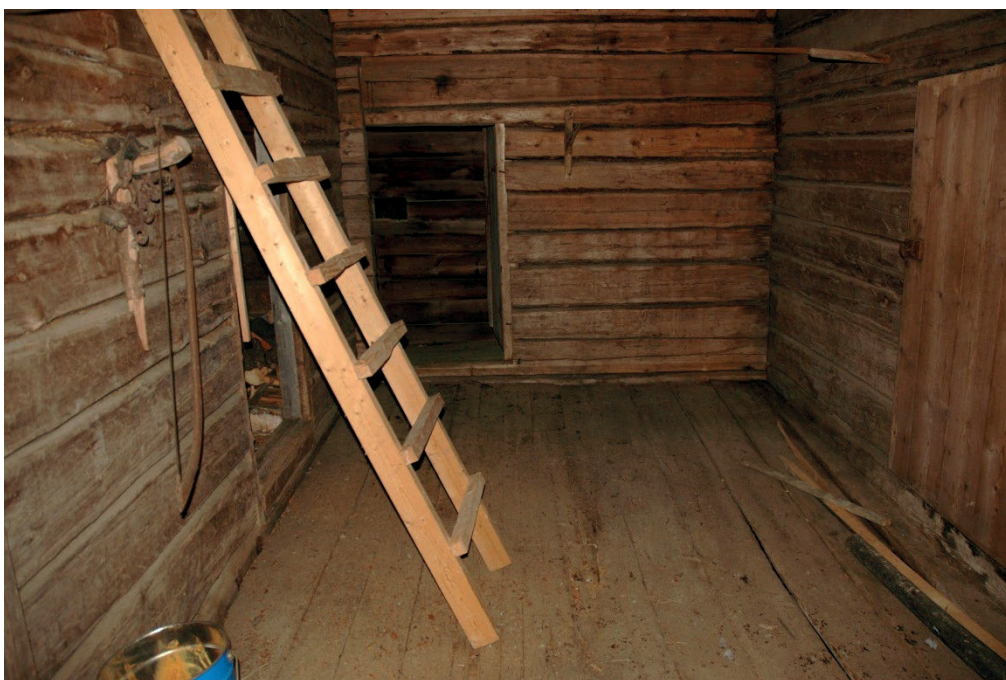
*Figur 7. Stallslidrets interiör från nordöst. Foto: Daniel Olsson 2017-10-25.*

Undergolvet vid stallsdelen hade delvis rasat ned. Några av golvåsarna låg emot jorden och hade därmed blivit rötskadade.

Lassas byggnadsvård AB tog bort rötskadade åsar under stallsdelen och ersatte dem med nya. En befintlig golvås kunde återanvändas. Då det nya golvet inte längre skulle vara isolerat måste golvet i stallsdelen läggas in på annan ledd än tidigare i detta utrymme. Under stallslidret ändrades uppläggningsen av en av golvåsarna, som nu hängdes upp med järn, det vill säga samma lösning som tidigare hade använts under lidrets golv.

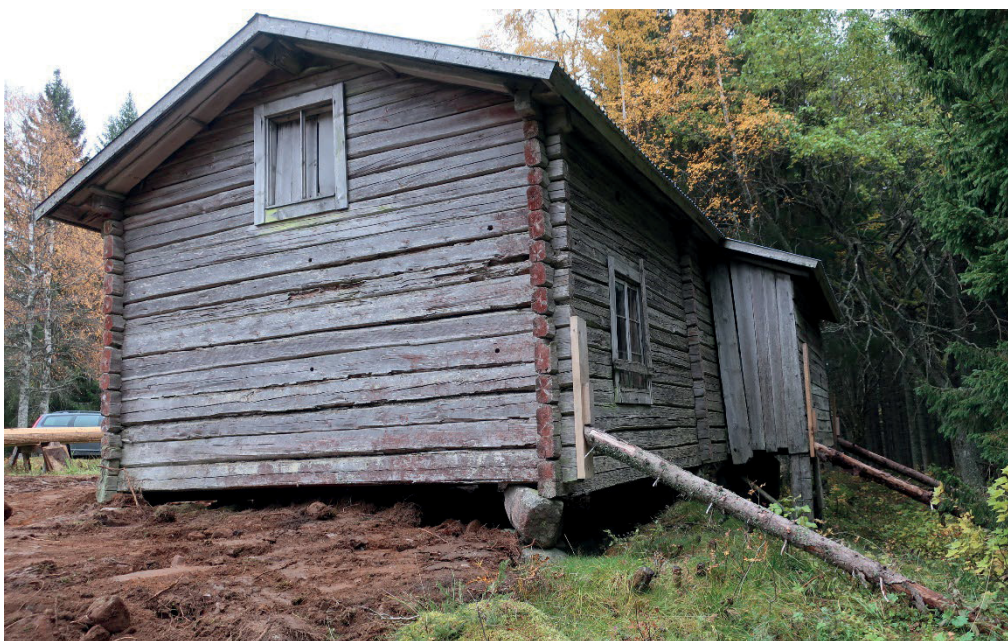
Under renoveringen visade det sig att stalllets port var i mycket sämre skick än förväntat, se mer om detta nedan. Stallsdelen hade ett senare insatt fönster som inte passade så väl in i fönsteröppningen.

*Figur 12. Stallet från nordväst innan renoveringen inleddes. Foto: Daniel Olsson 2018-10-09.*

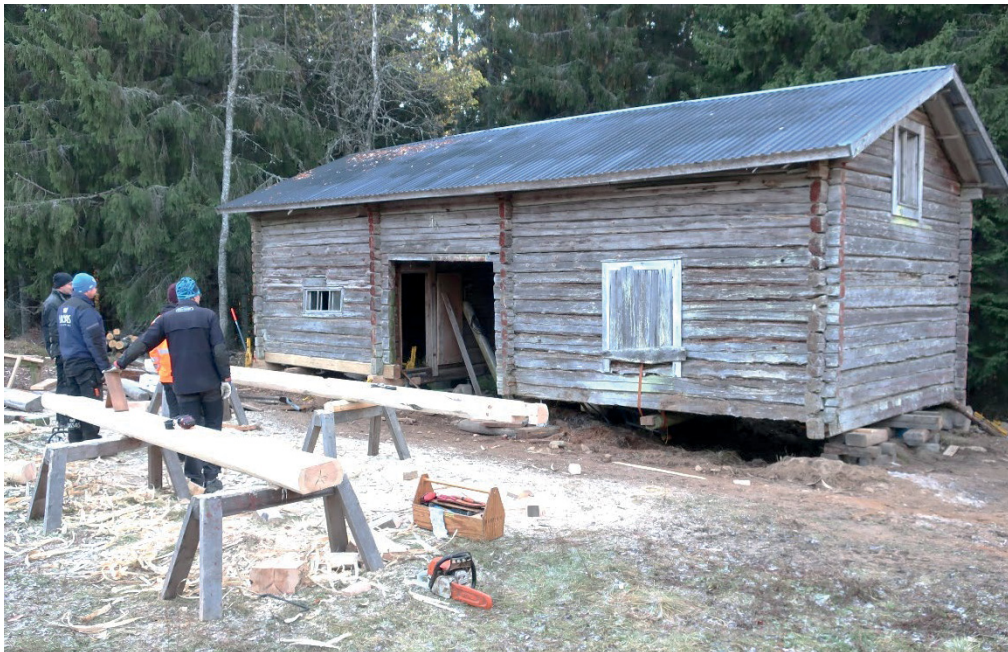
Figur 18. Huggning av nya timmerstockar till stallet. Foto: Daniel Olsson 2018-10-25.

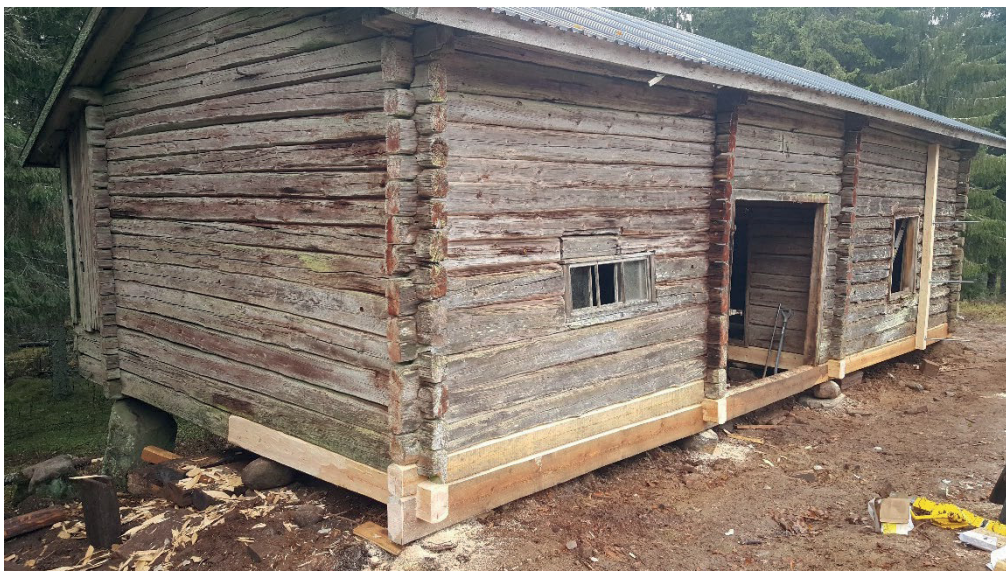
*Figur 21. Stallet från öster efter avslutat timmerarbete. Foto: Lars Olofsson 2018-11-02.*

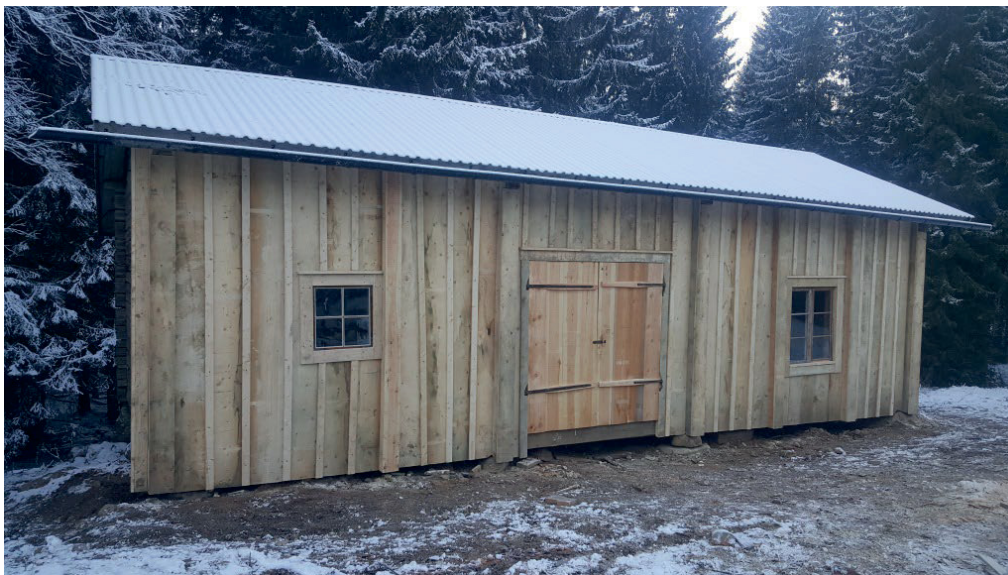
Figur 26. Stallet efter avslutad renovering. Foto: Lars Olofsson 2018-11-20.
