# KALVSNÄS KVARN

Antikvarisk medverkan vid takbyte

Kalvsnäs 13:1  
Torsåkers socken  
Hofors kommun  
Gävleborgs län  
2022

Slutrapport  
Lst. dnr: 4872–2022  
Beställare: Kalvsnäs byalag

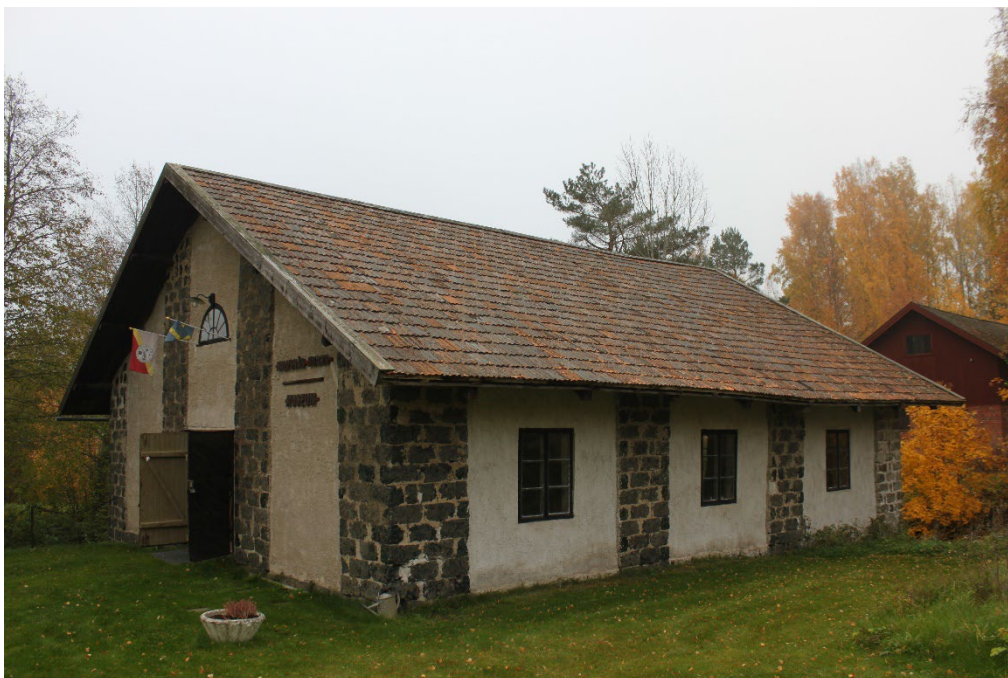
En mängd takpannor var helt uttjänta på grund av frostsador. Dessa takpannor var återanvända vid den senaste takrenoveringen som utfördes under 1990-talet. På grund av de skadade pannorna förekom läckage på flera ställen, vilket också bidragit till rötskador på undertaket.

*Figur 2. Kalvsnäs kvarn innan påbörjade takarbeten. Foto: Ulrika Olsson, 2018-10-18.*

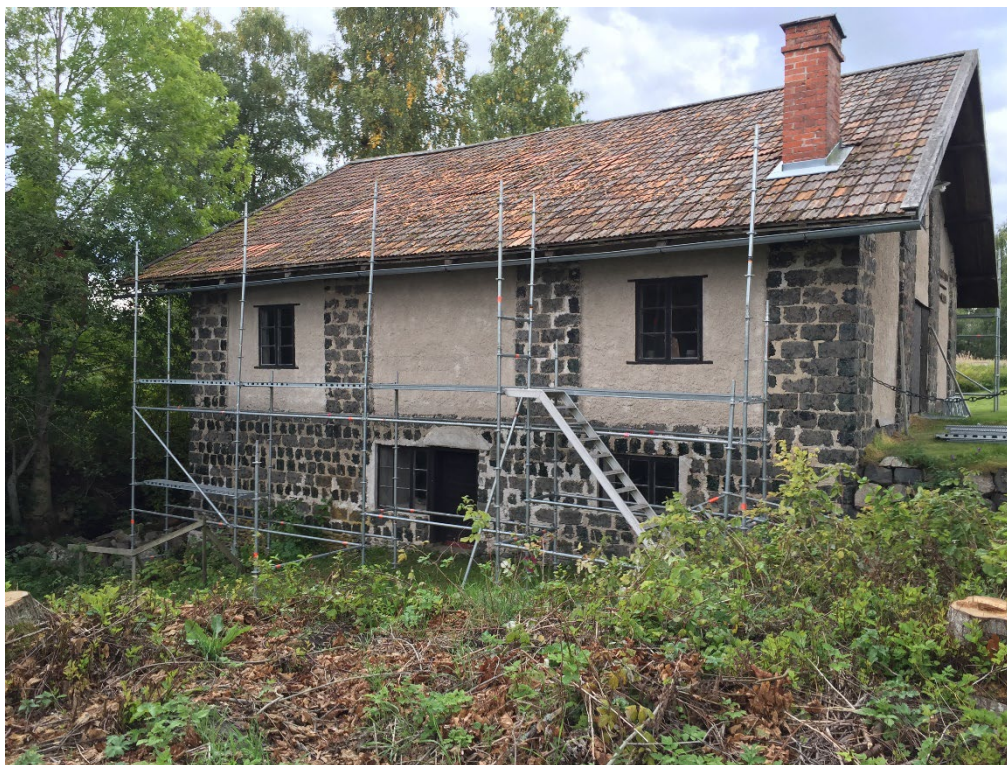
*Figur 5. Under uppstart. Ställningsbygge pågår. Foto: Kalvsnäs byalag hösten 2022.*

En ställning restes kring kvarnen. Allt gammalt taktegel liksom underliggande takläkt revs av takfallen. Då underpanelen var blottad blev det möjligt att se omfattning av skador i den. Byalaget meddelar att uppskattningsvis 50–100 kvm av panelen behövde bytas ut till nytt virke. Ilagningar har också skett i den utskjutande takfoten. Det blev nödvändigt att rikta upp taket något, innan skivmaterial och läkt skulle monteras. Sättningar fanns i takkonstruktionen och särskilt utmärkande var dessa på det västra takfallet.

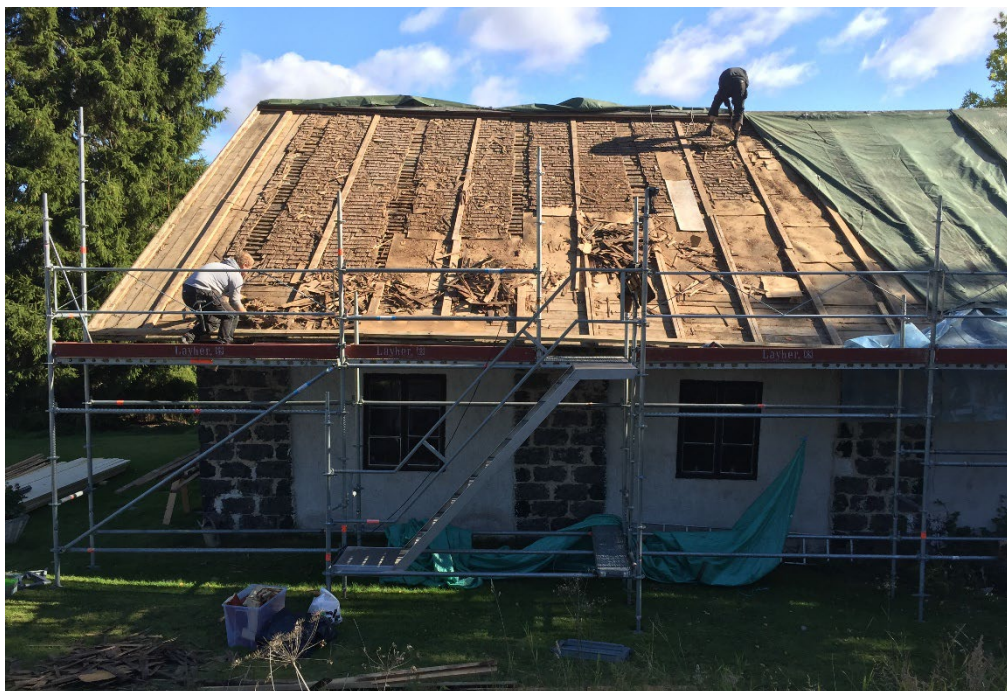
*Figur 6. Rivning av taktäckning pågår. Foto: Kalvsnäs byalag hösten 2022.*

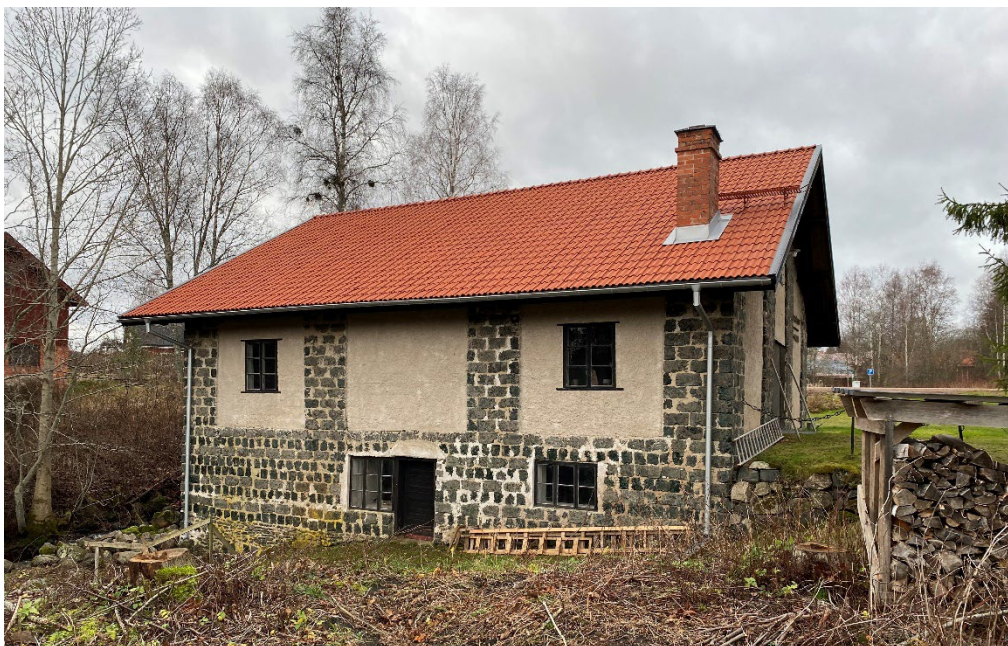
Arbetena är väl utförda och är godkända ur antikvarisk synpunkt.

*Figur 8. Slutbesiktning av takomläggningen på Kalvsnäs kvarn. Kvarnen sedd från öster. Foto: Ulrika Olsson, 2022-11-11.*

På takfallen monterades oljehärdad masonite och på denna en väv av fabrikat Bison, artikelnummer: 700 162 672. En ny strö- och bärläkt har monterats och slutligen lades nytillverkat tvåkupigt lertegel från Vittinge taktegel på taket. Taketsnock är täckt av nocktegel.

Nya tjärstrukna vindskivor har tillkommit. På dessa har monterats svarta gavelbeslag. Samtliga trädelar som är synliga i takets konstruktion har tjärstrukits, liksom tidigare. Detta arbete var inte helt klart vid

Skorstenen har försetts med ett nytt fabriksmålade plåtbeslag i kulör silver. En kort takbrygga har tillkommit ovanför skorstenen, denna är i rödmålade smide från CW-Lundberg. Nya hängrännor har tillkommit på båda takfallen, tidigare fanns en endast på den östra sidan, baksidan. Hängrännorna är fabriksmålade i silver för att efterlikna galvade hängrännor. Enligt plåtfirman har galvad plåt i hängrännor och stuprör visat sig inte fungera bra ihop med lertegel, något som också kunde konstateras när den gamla galvade hängrännan demonterades. Den var hårt angripen av rost. Valet gjordes då att tillverka delarna i fabriksmålade plåt som efterliknar den galvade plåten. Från hängrännorna leds vattnet ner genom stuprör med skarpa vinklar, två på det östra takfallet och en på det västra. Stupröret vid det nordöstra hörnet ska anslutas ner i marken när det blir vår. Detta för att ytterligare minska risken att vatten letar sig in i byggnaden.

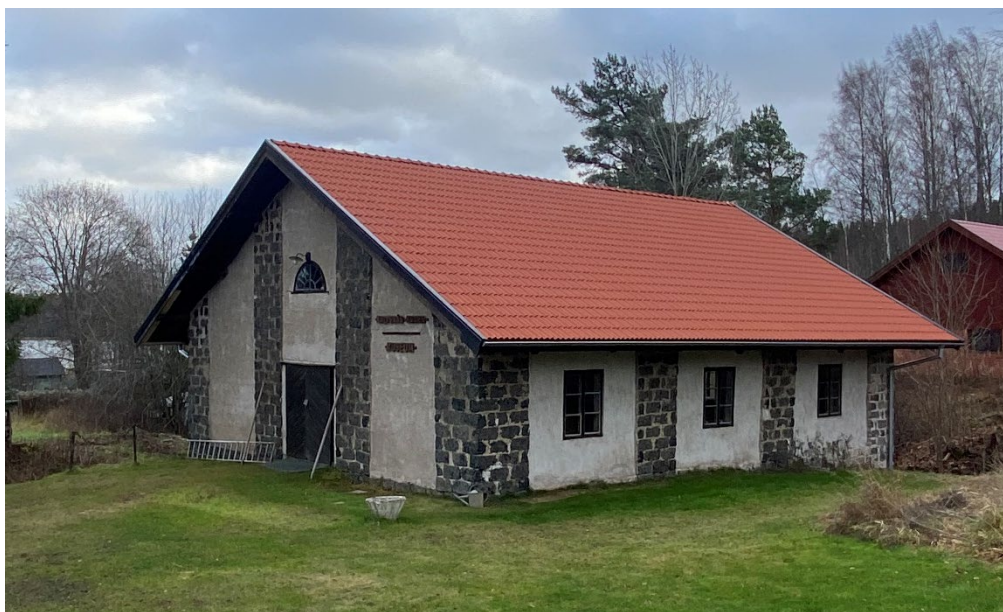
*Figur 9. Slutbesiktning av takomläggningen på Kalvsnäs kvarn. Kvarnen sedd från nordväst. Foto: Ulrika Olsson, 2022-11-11.*
