# HOFORS KYRKOGRÅRD

Antikvarisk medverkan vid arbeten med trappor, mur och ledstänger

Hofors kyrkogård  
Torsåkers socken  
Hofors kommun  
Gävleborgs län  
2022

Rapport 2023:07  
*Ulrika Olsson*

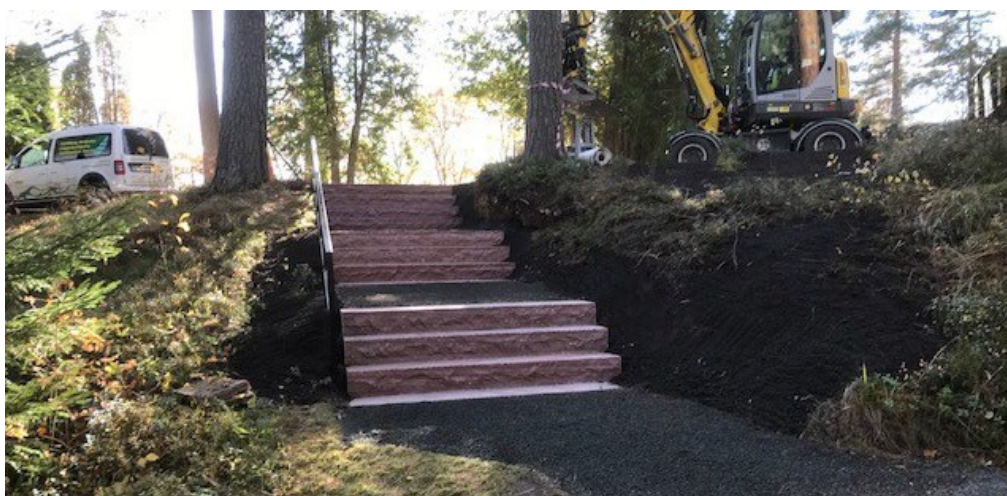
*Figur 1. Den nyanlagda stentrappan i läget för en tidigare trappa av slipers. Trappan leder upp från minneslundens och kvarter U till skogsområdet i kvarter 8 och kvarter Gamla. Foto: Pirab Markservice, hösten 2022.*

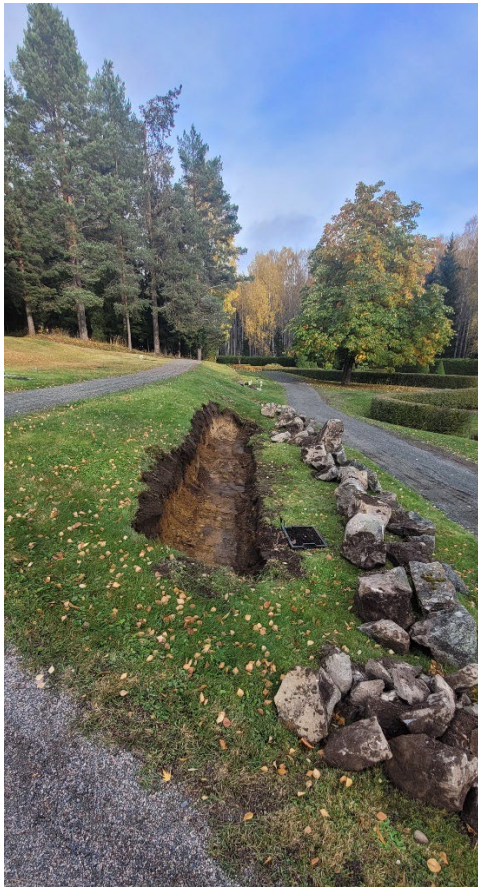
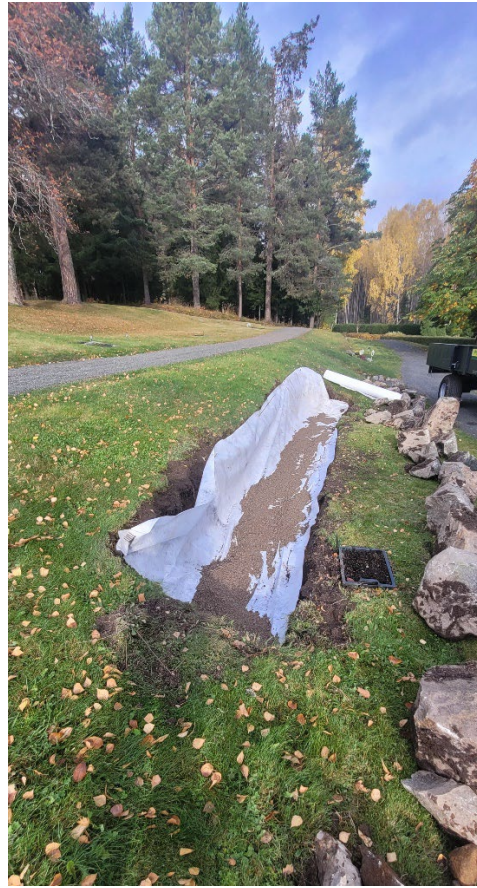
*Figur 12 och figur 13. Den södra muren under arbetets gång. Foto: Pirab Markservice, hösten 2022.*

De två murarna är belägna på rad, i anslutning till varandra. Åtgärderna på de båda murarna skiljer sig något åt. I den södra muren märktes stenarnas läge upp innan de demonterades. Marken grävdes därefter ur cirka en meter bakom/ovanför muren. De urgrävda ytorna täcktes med fiberduk innan ett bärlager lades på duken. Bottenstenarna fixerades i bärlagret i ett något bakåtlutande läge. Anledningen till detta är för att motverka marktrycket från den övre delen. Bakom muren består bärlagret av något större stenar än vad grundläggningen består av. Orsaken är för att undvika att småstenar rinner ut på framsidan. Slutligen har murstenarna återmonterats i enlighet med uppmärkningen och marken ovanför muren har återställts.

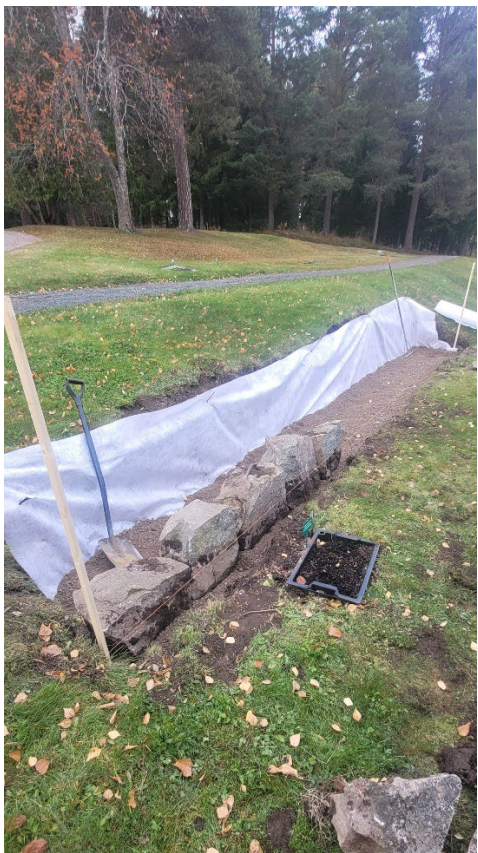
*Figur 14. Den södra muren under arbetets gång. Foto: Pirab Markservice, hösten 2022.*

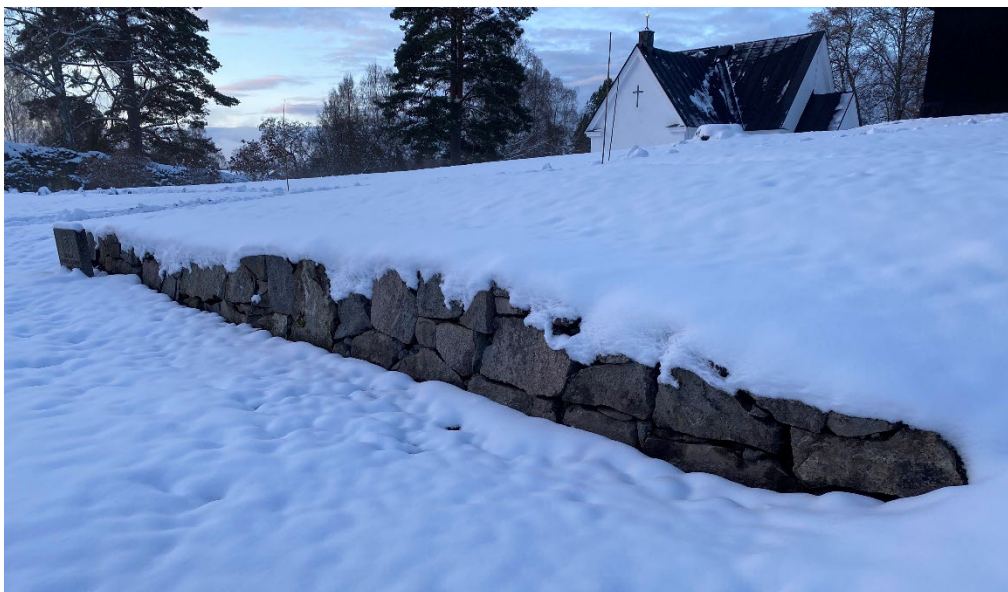
*Figur 15. Den södra muren vid slutbesiktningen. Foto: Ulrika Olsson, 2022-11-27.*

Gräset närmast ovanför de två murarna har återställts och kommer framöver att klippas endast med trimmer.

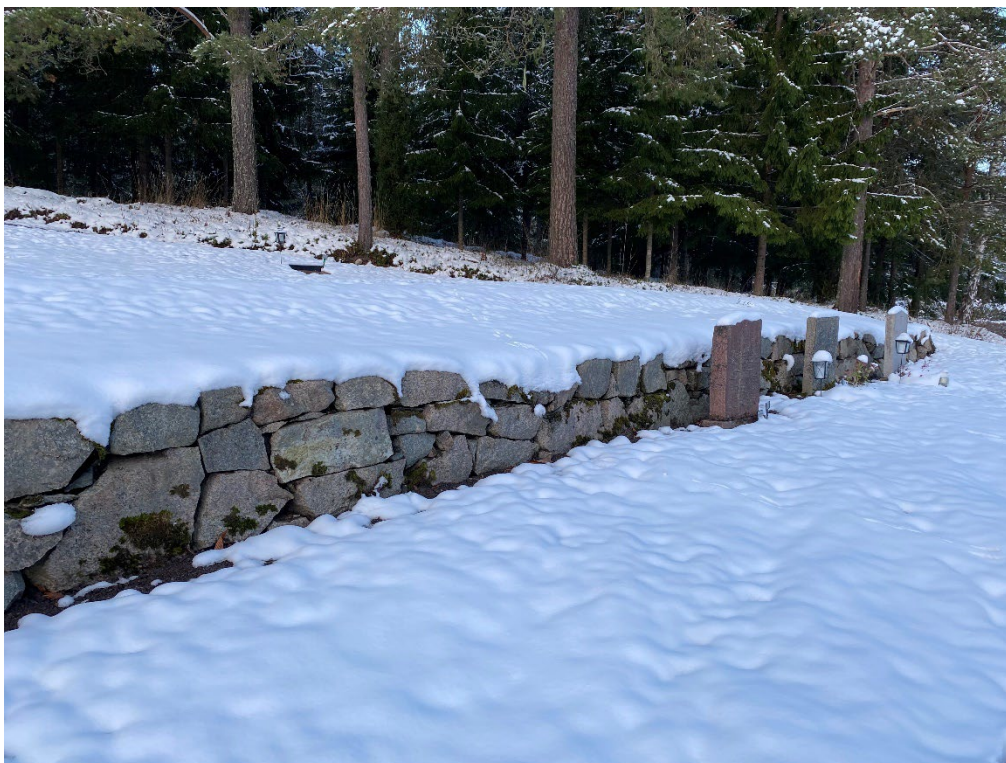
*Figur 18. Den norra muren vid slutbesiktningen. Foto: Ulrika Olsson, 2022-11-27.*

Den norra muren var inte möjlig att åtgärda på samma vis, vilket visade sig först när stenarna skulle demonteras. Mittendelen på muren var hopgjuten på baksidan. Demontering och åtgärder likt den södra muren utfördes på ytterändarna. Fiberduk lades dock bakom även den gjutna delen.

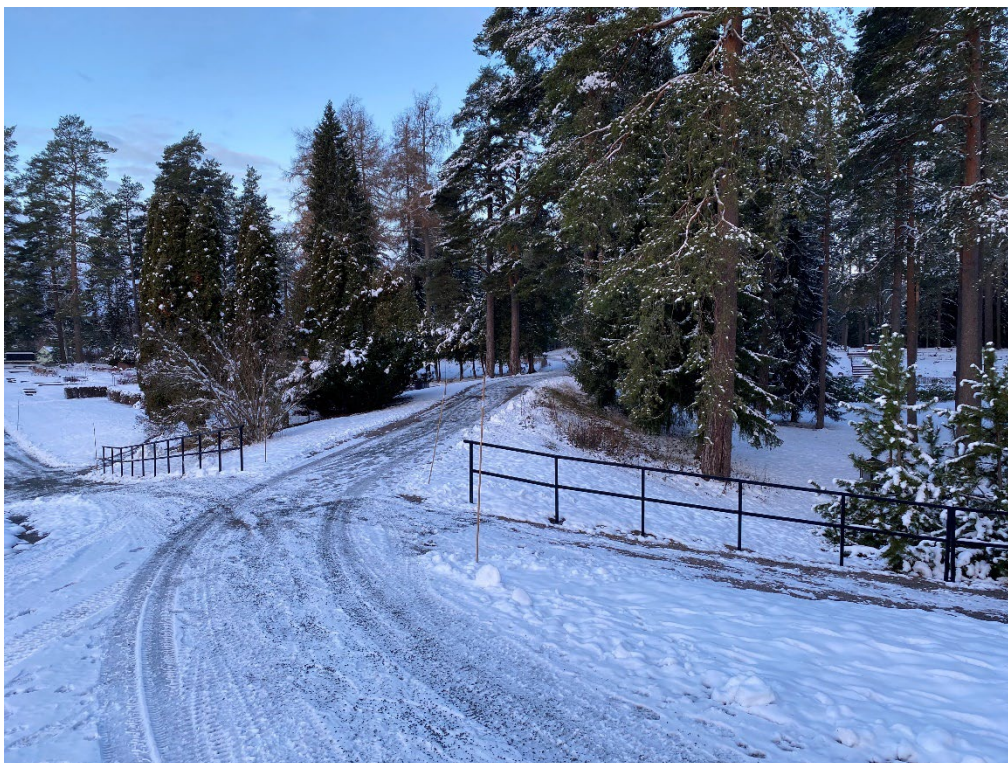
*Figur 19. Till vänster ses ledstången som leder upp från kvarter Gamla till klockstapeln och till höger syns en del av den långa ledstången som leder ner till smykningsplatsen. Foto: Ulrika Olsson, 2022-11-27.*

Utformningen av de två nytillkomna ledstängerna har sina förebilder i redan befintliga ledstänger som finns vid flera olika trappor på kyrkogården. Den ena nytillkomna ledstängen leder upp i backen från kvarter Gamla till klockstapeln. Ledstängen, som består av en hel sektion, är placerad i kant med gångvägen och tillverkad av 40 mm fyrkantsjärn, förankrad i gjutna plintar. Ledstängens stolpar är placerade med jämna mellanrum. Ledstängen är målad i en halvblank svart kulör med en tvåkomponentsfärg av fabrikat CT.

Den andra ledstängen leder ner från kvarter Gamla till minneslundens smyckningsplats. Här sluttar gångvägen i en kurva ner till smyckningsplatsen och ledstängen följer vägens kurva. Ledstängen består av sex sektioner och är tillverkad på samma vis som beskrivs ovan.

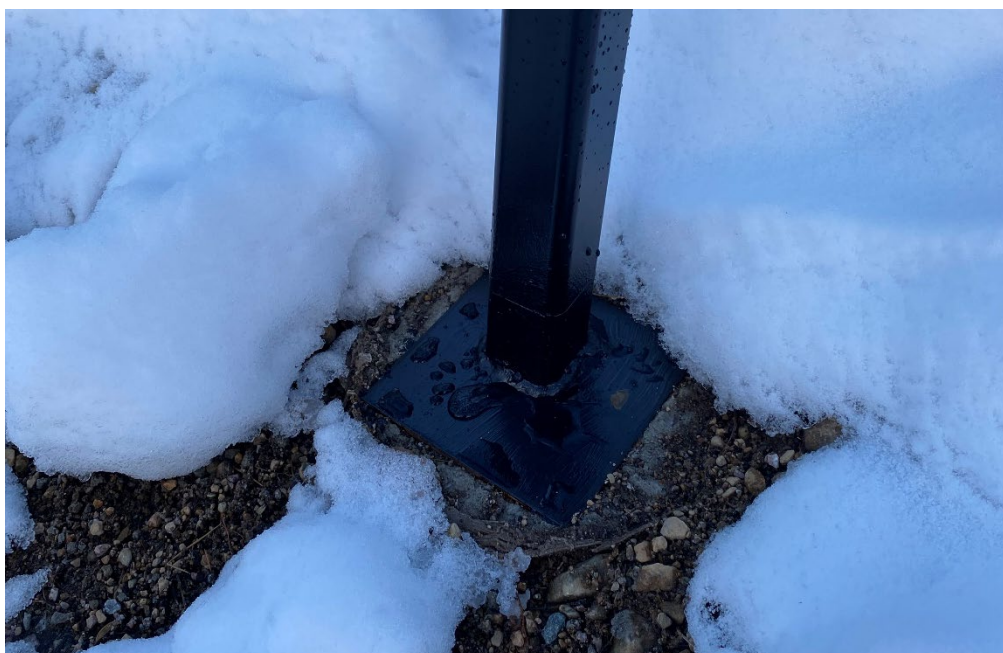
*Figur 20. Förankringen av stolparna är i gjutna plintar. Stolparnas konstruktion har en del som är ingjuten i plinten. Foto: Ulrika Olsson, 2022-11-27.*

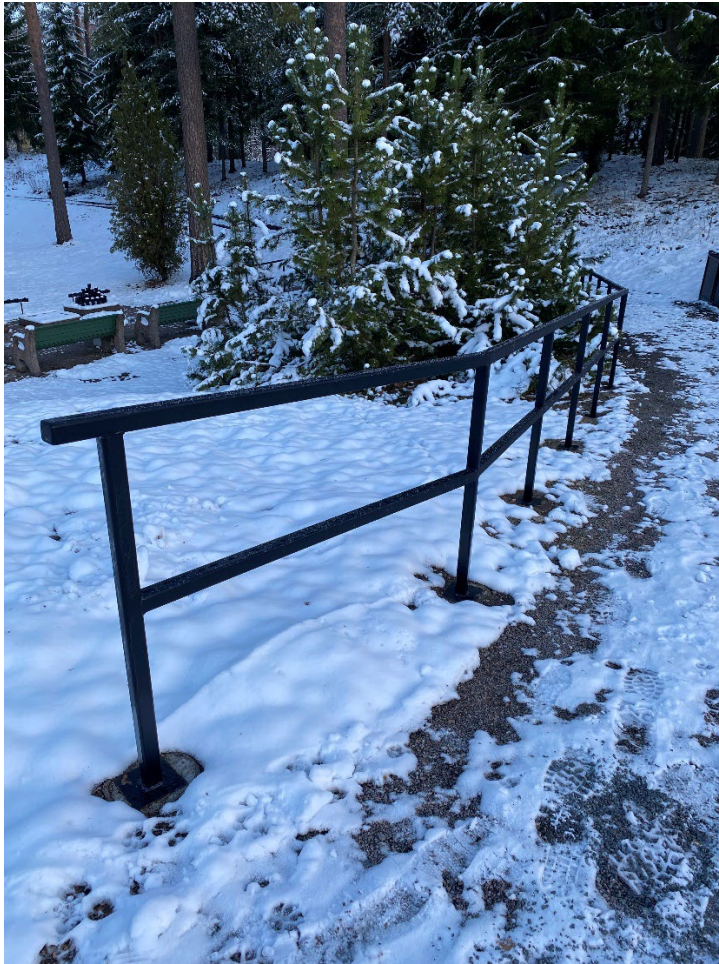
*Figur 21. Ledstången från kvarter Gamla ner till minneslundens smyckningsplats följer den svängda vägen och består av sex sektioner. Foto: Ulrika Olsson, 2022-11-27.*

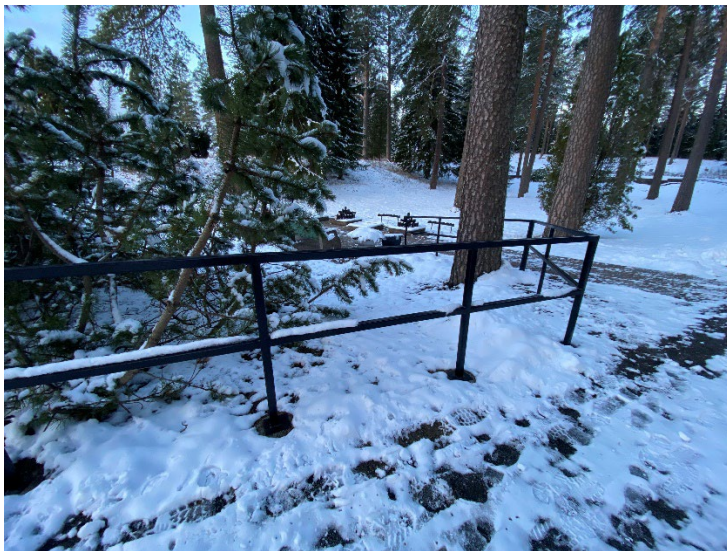
*Figur 22. Ledstången från kvarter Gamla ner till minneslundens smyckningsplats följer den svängda vägen och består av sex sektioner. Foto: Ulrika Olsson, 2022-11-27.*

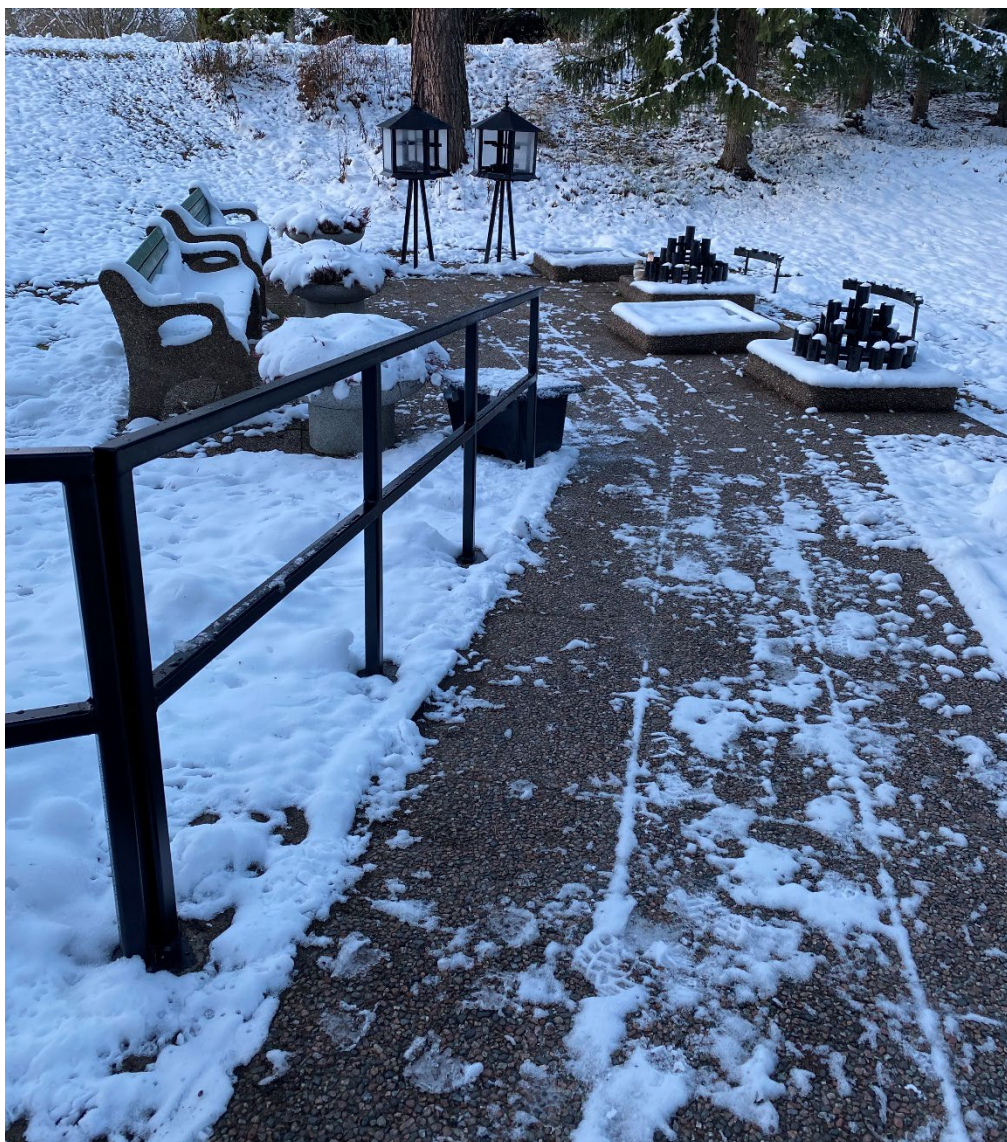
*Figur 23. Ledstängen leder ända ner till den flacka ytan vid smyckesplatsen. Foto: Ulrika Olsson, 2022-11-27.*

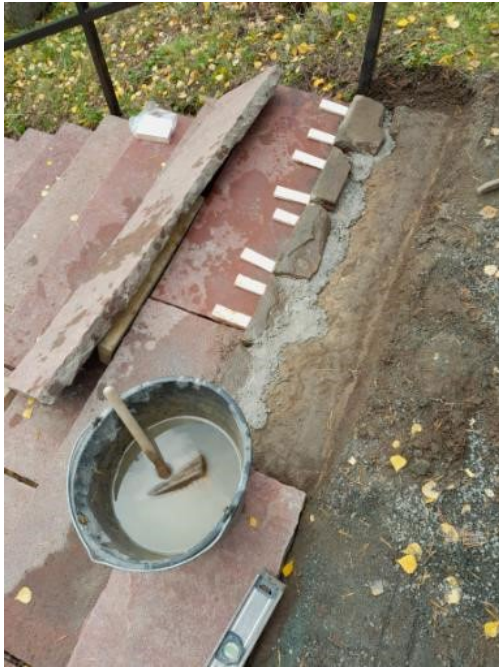
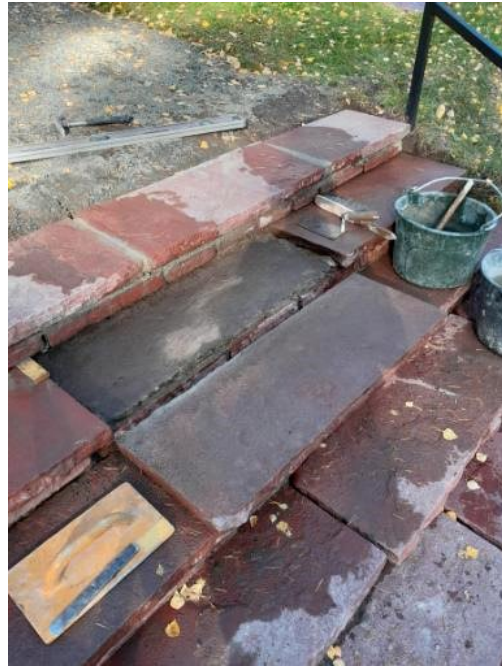
*Figur 24 och figur 25. Stentrapporna under arbetets gång. Foto: Pirab Markservice, hösten 2022.*

De båda stentrapporna är belägna i minneslundens norra del, i kvarter U. Trapporna hör ihop och har ett naturligt vilplan mellan sig. Plan- och sättsteg i trapporna rengjordes med högtryckstvätt innan de märktes upp och demonterades. De befintliga betongstommarna var möjliga att behålla och på dessa har plan- och sättsteg gjutits fast i betong. På de ställen där detta inte var möjligt har stenen limmats fast med stenlim av fabrikat illbruck PU700. Trappornas ledstänger kunde behållas i sitt läge under arbetet med trapporna. Marken kring trapporna har återställts med gräsfrö. Marken nedanför trapporna har fyllts upp med en grusbeläggning likt övriga gångar på kyrkogården, det vill säga med grus i storlek 0 - 8 mm.

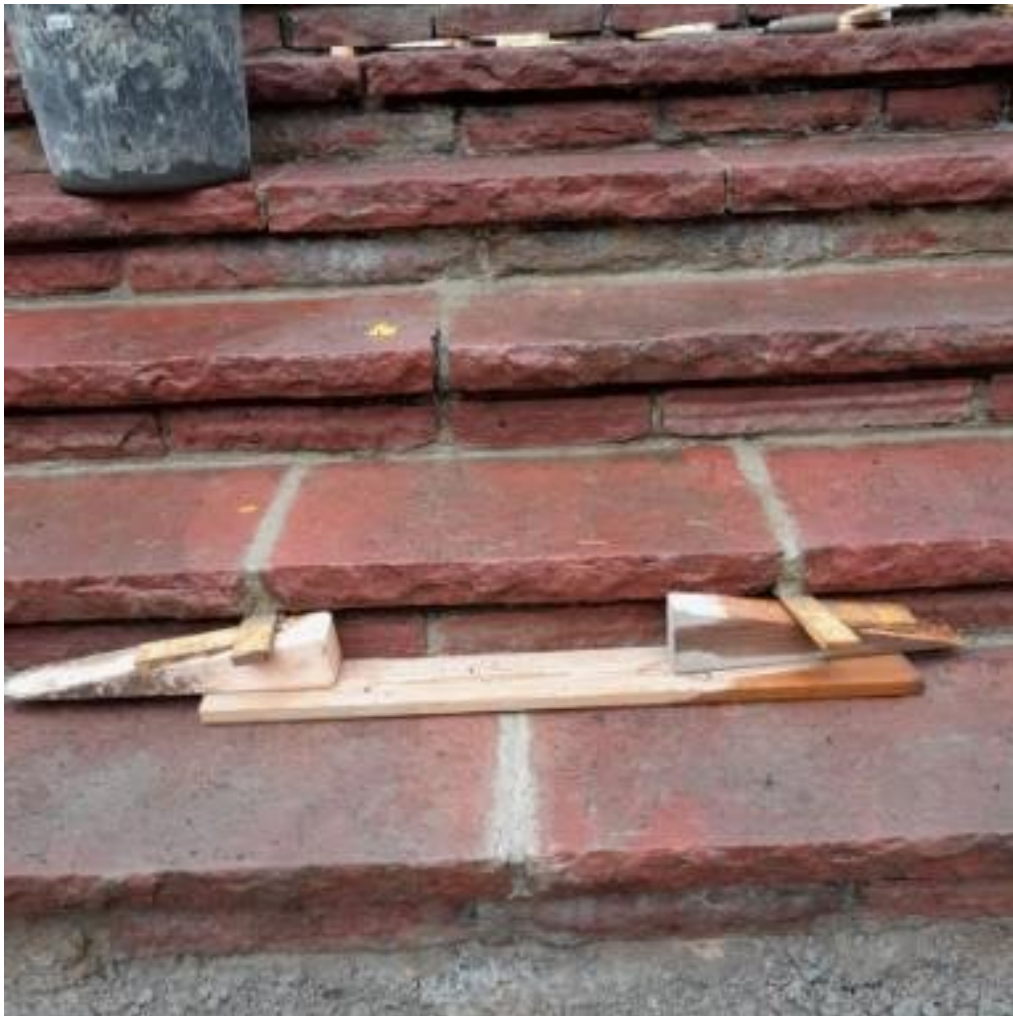
*Figur 26. Stentrappa under arbetets gång. Foto: Pirab Markservice, hösten 2022.*

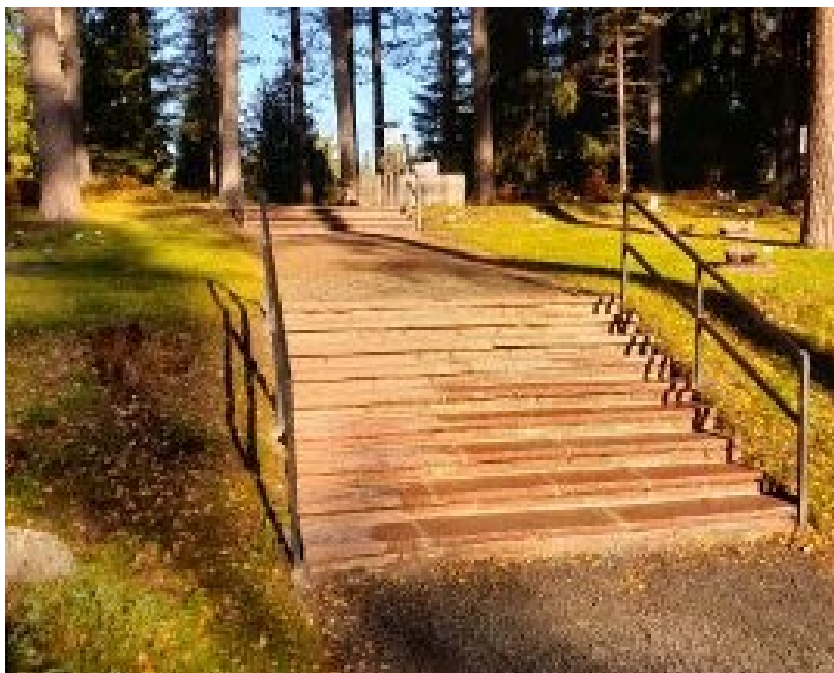
*Figur 27. De två stentrapporna efter avslutade arbeten. Foto: Pirab Markservice, hösten 2022.*

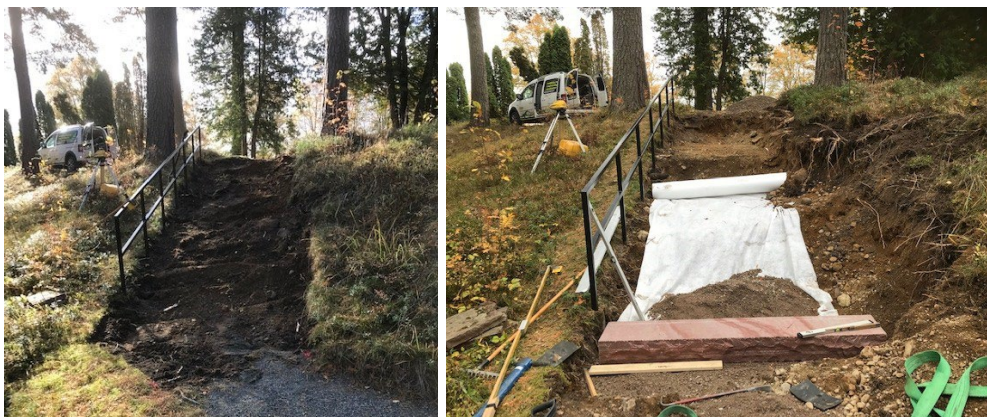
*Figur 28 och figur 29. Den gamla trappan av slipers är bortgrävd och anläggandet av den nya trappan har påbörjats. Foto: Pirab Markservice, hösten 2022.*

Trappan är belägen i minneslundens västra del och leder ner från skogsområdet i kvarter 8 och kvarter Gamla till minneslunden och kvarter U. Den tidigare trappan av slipers demonterades. Inför anläggandet grävdes marken ur rejält innan fiberduk lades på. På fiberduken ligger bärlager som har komprimerats och vägts in till rätt nivå. Monteringen av nya steg i sten har därefter skett nerifrån och upp, med varje steg noga inmätt i position och med påfyllning av bärlager i takt med att trappan skapades. Stenarna överlappar varandra med cirka 5 cm i bakkant. Den nya trappan är tillverkad Älvdalssten/Älvdalskvartsit, i likhet med redan befintliga stentrappor på kyrkogården. Stenarna har måtten 2000 × 320 × 180 mm och har huggen framsida och flammad ovalsida, vilket gör dem sträva. Trappan är terrasserad i tre delar och går på så vis ihop med övriga trappor kring minneslunden. Vilplanen mellan trapporna består av grusbeläggning likt övriga gångar på kyrkogården, det vill säga med grus i storlek 0 – 8 mm. Den nya trappan löper i linje med ledstången. Marken kring den nya trappan har återställts med gräsfrö.

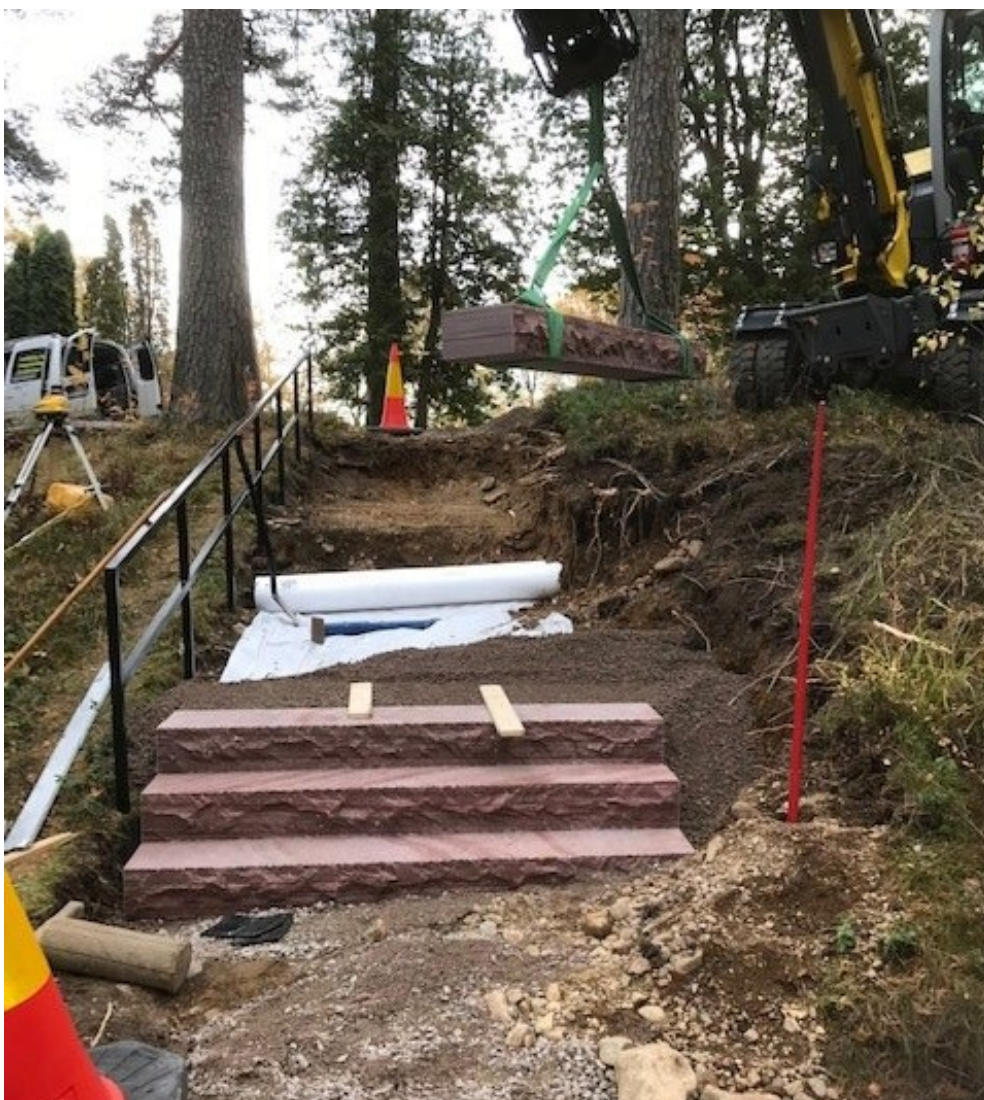
*Figur 30. Den nya trappan av Älvdalssten/ Älvdalskvartsit växer fram i tre terrasser. Foto: Pirab Markservice, hösten 2022.*

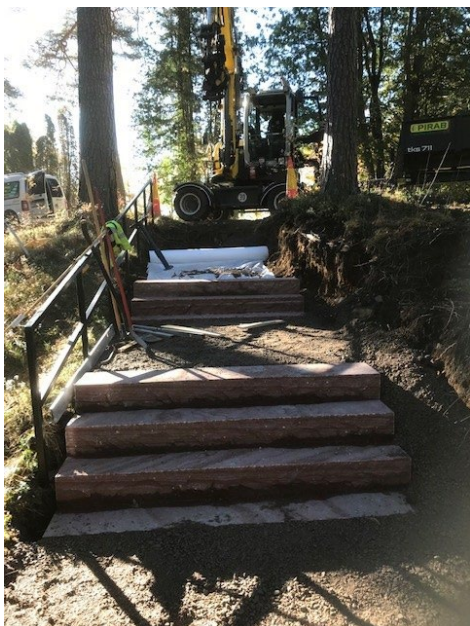
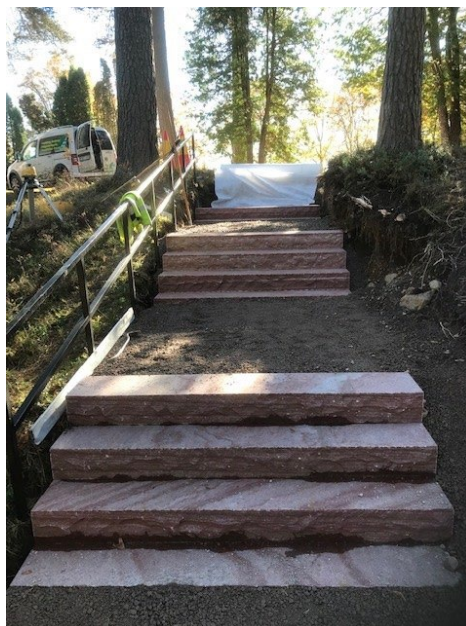
*Figur 31 och figur 32. Den nya trappan av Älvdalssten/ Älvdalskvartsit växer fram i tre terrasser. Foto: Pirab Markservice, hösten 2022.*

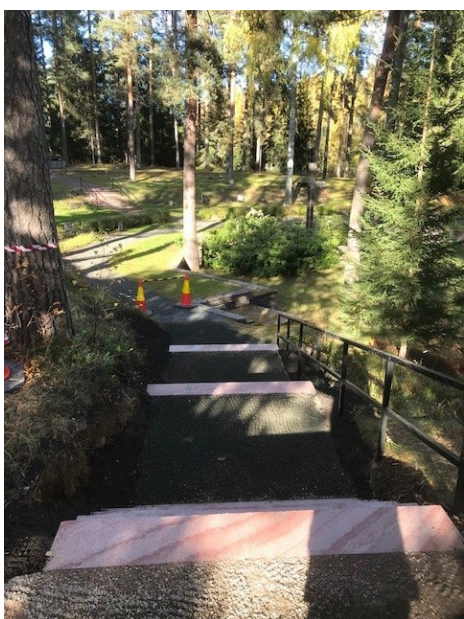
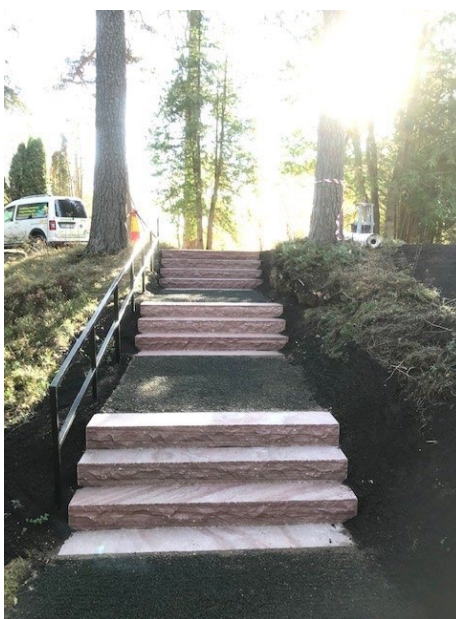
*Figur 33 och figur 34. Den nya trappan är färdig och har nu en rak sträckning utefter ledstängen som hela tiden har bibehållits i sitt ursprungliga läge. Foto: Pirab Markservice, hösten 2022.*

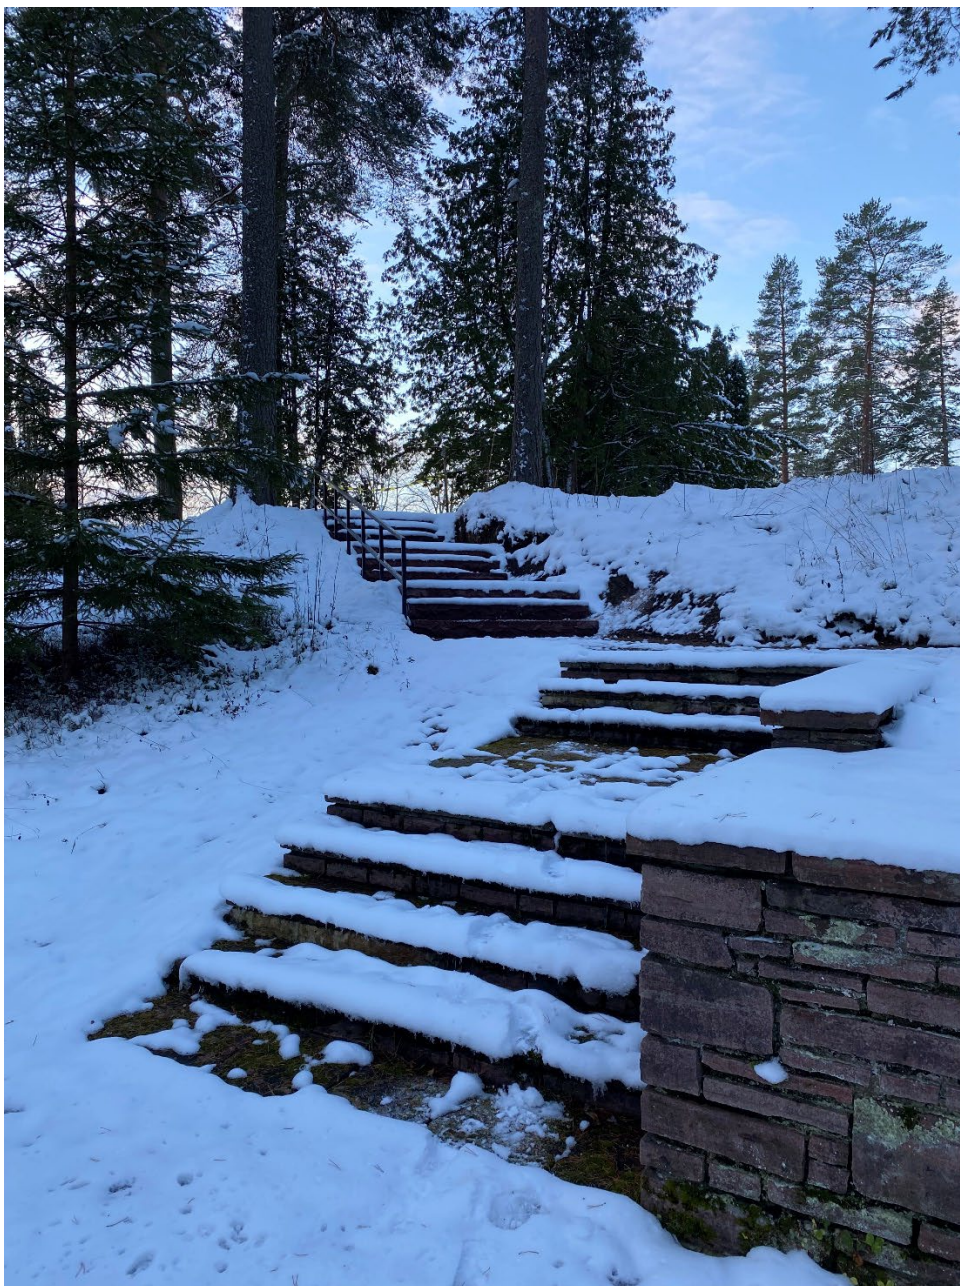
*Figur 35. Högst upp syns den nyanlagda trappan och närmast kameran trappan som leder upp från altaret i minneslunden. Den nyanlagda trappan harmonierar nu med den nedre trappan. Foto: Ulrika Olsson, 2022-11-27.*
