# WIJ VALSVERK

Antikvarisk medverkan vid arbeten med bärlina, yttertak och avvattning

Slutrapport

Rapport 2023:19  
*Ulrika Olsson*

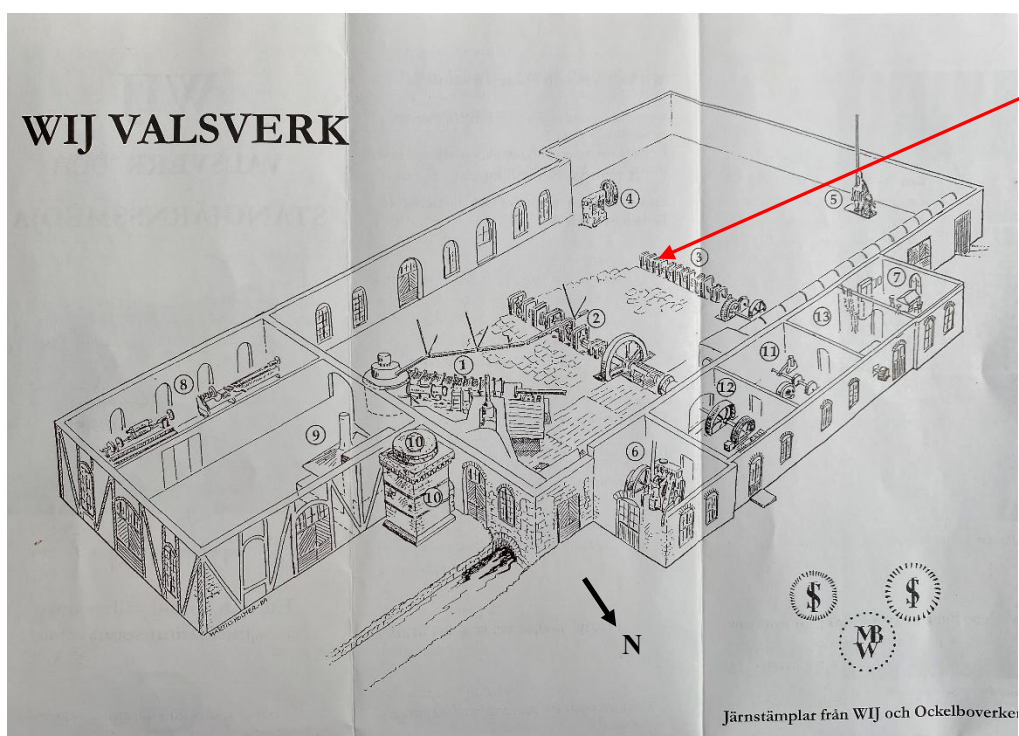
Figur 2. Ritning över valsverket med intilliggande utrymmen för bland annat smedjan (9). Pilen markerar det ungefärliga läget för pelaren som har flyttats inom projektet. Ritningen är avfotograferad från foldern "Wij valsverk och stångjärnssmedja 1797–1933", producerad inom Järnriket.
