# BISÄTTNINGSHUS PÅ OCKELBO KYRKOGRÅRD

Antikvarisk medverkan vid exteriör och interiör renovering

Bisättningshus  
Ockelbo kyrkogård  
Ockelbo socken och kommun  
Gävleborgs län  
2022–2023

Rapport 2023:20  
*Ulrika Olsson*

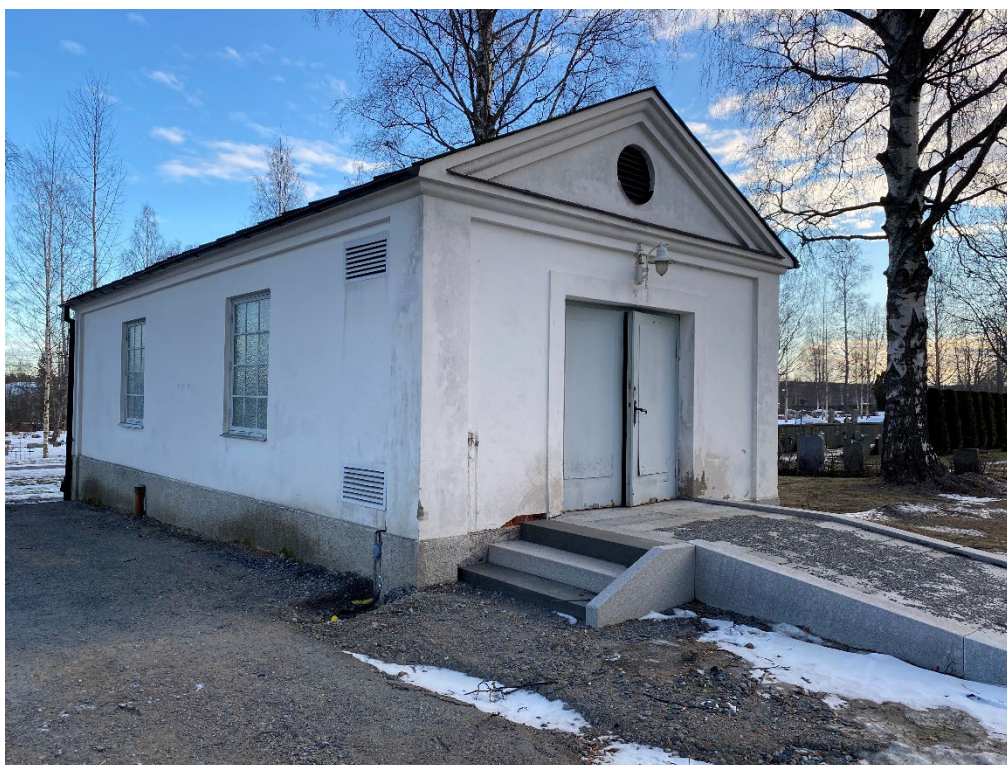
*Figur 2. Bisättningshuset sett från nordväst innan påbörjade arbeten, foto 2022-01-25.*

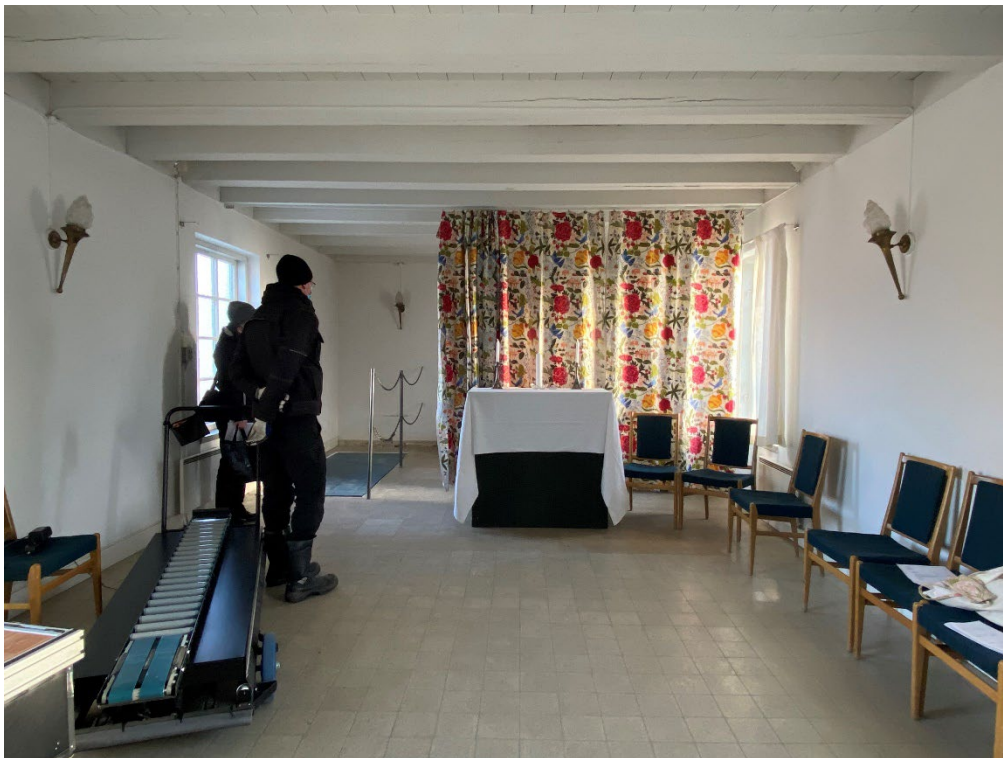
*Figur 5. Salen innan påbörjade arbeten, foto: 2022-01-25.*

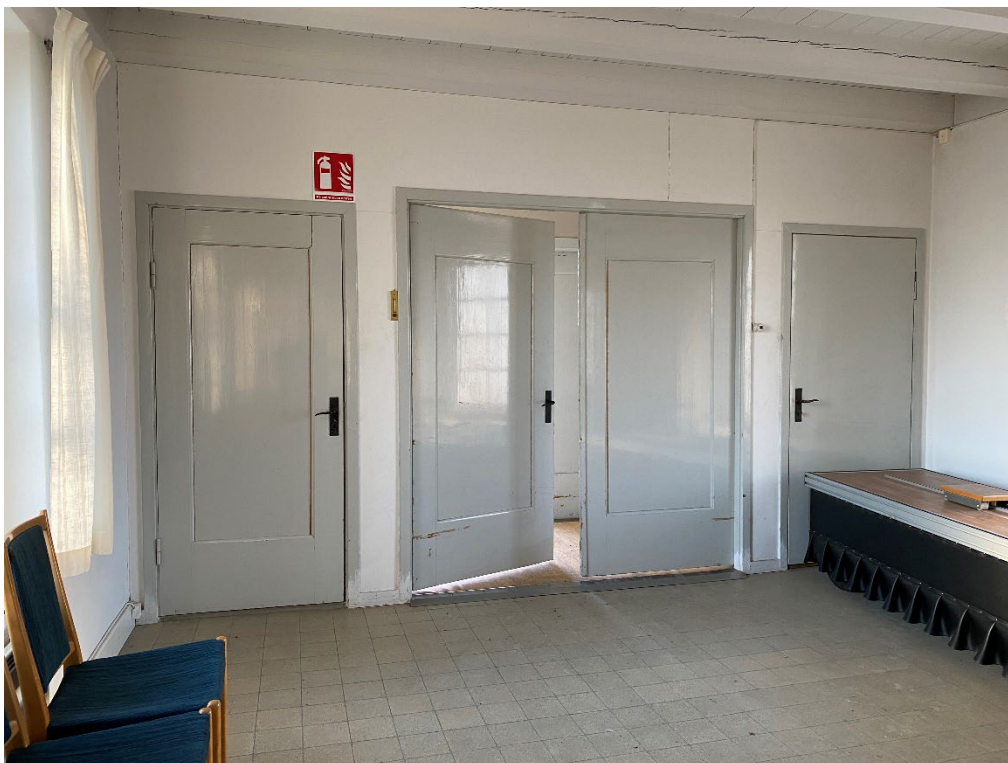
*Figur 6. Salen mot utgången. De två små skrubbarna ute vid sidorna av dubbeldörren ut till vindfånget, foto: 2022-01-25.*

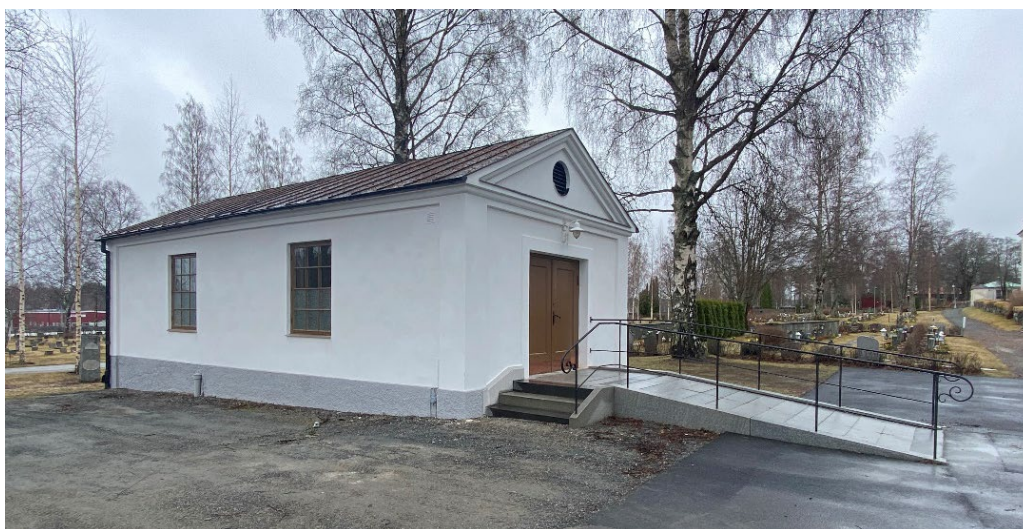
*Figur 8. Bisättningshuset sett från nordväst efter avslutade arbeten. Foto: 2023-04-26.*

De båda ventilationsgallren på den norra fasaden har tagits bort och öppningen har satts igen. Putsskador har lagats upp med hydrauliskt kalkbruk från Weber. De slätputsade ytorna har avfärgats vita, NCS S 0500-N. Sockeln är spritputsad och avfärgad i grå silikatfärg av fabrikat KEIM Soldalit, NCS S 3500-N.

Plåttaket har tvättats och skrapats. De rengjorda ytorna har målats med Pentur Kultur, kulör svart. Färgen är penselstruken till en tjocklek av 120 my. Befintlig hängränna har rätats upp.
