MINNESTAVLA VID OSCARSBRON I STRÖMSBRO

Antikvarisk medverkan vid renovering

Slutrapport
Lst dnr: 10055–2022
Tillstånd enligt Kulturmiljölagen

Rapport 2023:31
Ulrika Olsson

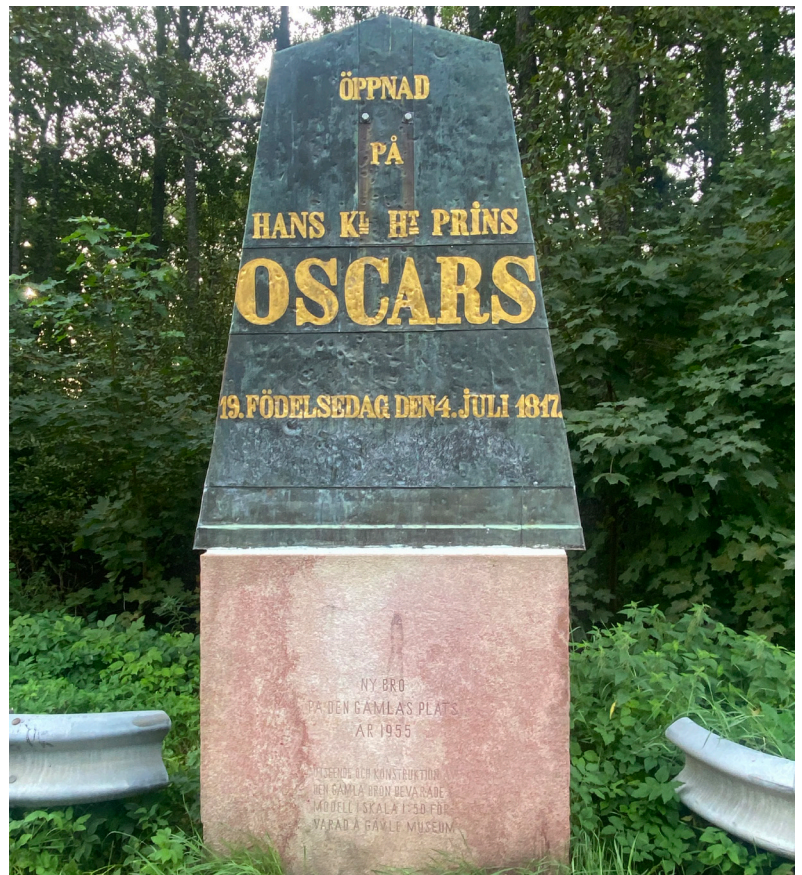
Omslagsbild: Minnestavlan med fundament efter avslutade arbeten. Foto: Ulrika Olsson, Länsmuseet Gävleborg, 2023-09-26.

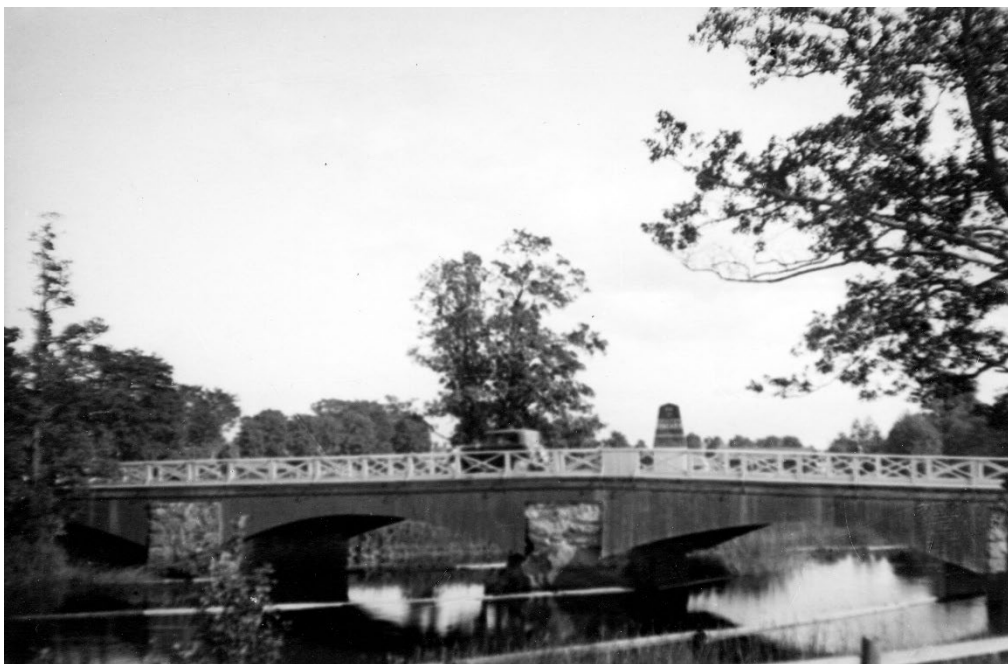
Figur 2. Den ursprungliga Oscarsbron uppfördes 1817. Notera att minnestavlan vid den tiden var placerad på mitten av bron. Foto ur Länsmuseet Gävleborgs fotosamling, 1932. Bild-ID Digitalt Museum: XLM.U09599.

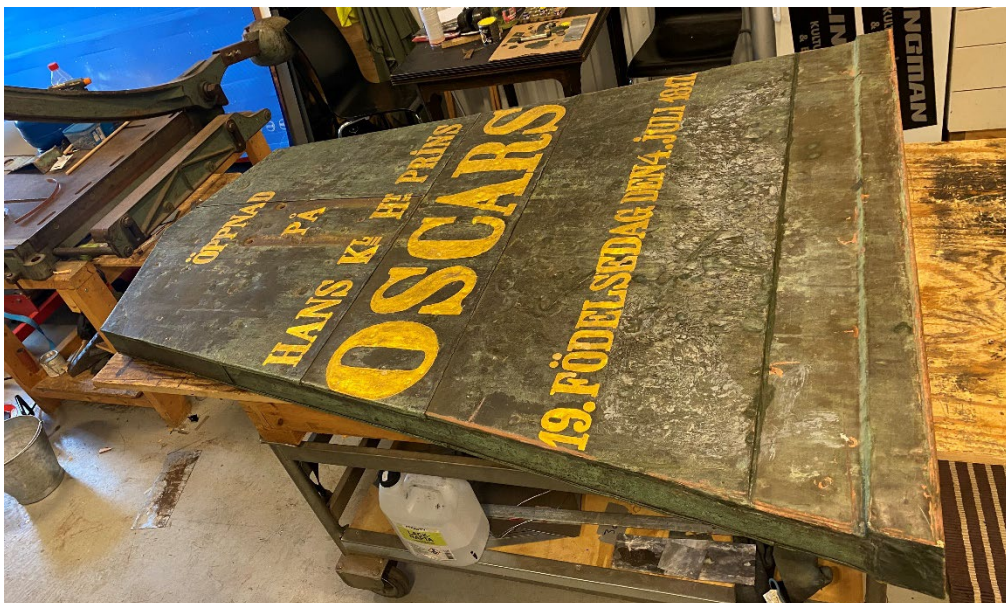
Figur 15. Arbetena med minnestavlan är färdiga på verkstad. Tavlan väntar nu på leverans till Strömsbro för återmontering så snart temperaturen tillåter. Foto: Ulrika Olsson, 2023-03-17.

Uppspruckna falsar har varsamt lösts igen med tenn, liksom samtliga kulhål på tavlans framsida. Synliga lagningar har därefter patinerats in i omkringliggande ärgad kopparkulör genom modellfärg av fabrikat Revell. Tidigare förankrades det bakre järnet i såväl minnestavlan som fundamentet genom galvade bultar. Eftersom dessa hade börjat rosta byttes de ut till nya skruvar i rostfritt stål. Blybrickor ligger mellan dessa och kopparplåten. Brickorna har patinerats in i plåtens kulör med modellfärg.

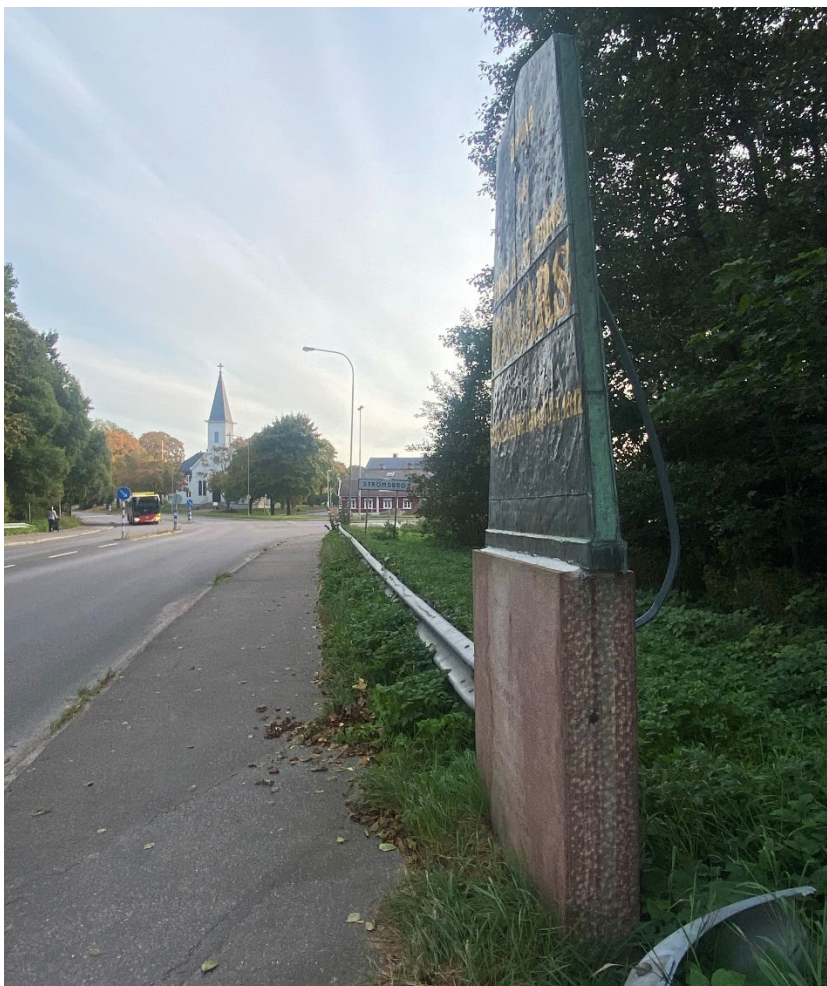
Figur 16. Minnestavlan är återmonterad på fundamentet. Foto: Ulrika Olsson, 2023-09-26.

På försommaren 2023 återmonterades minnestavlan på sitt fundament. Det bruk som låg på fundamentets övre kant togs bort innan ett nytt lager kalkbruk från Weber applicerades på den övre kanten. Därefter ställdes tavlan på plats på stiften. Skruvhålen på fundamentets baksida hade dessförinnan rengjorts från tidigare pluggar av plast. Hålen tätades med Ankarsmassa innan nya rostfria skruvar drogs in i dem igen. Klottret på fundamentets framsida sanerades.
