STAFFANS KYRKA

Antikvarisk medverkan vid renovering av kyrkogårdsmur, etapp 2023

Staffans kyrka
Brynäs 56:4
Gävle stad och kommun
Gävleborgs län
2023

Slutrapport
Lst dnr: 5509–2018
Tillstånd enligt Kulturmiljölagen

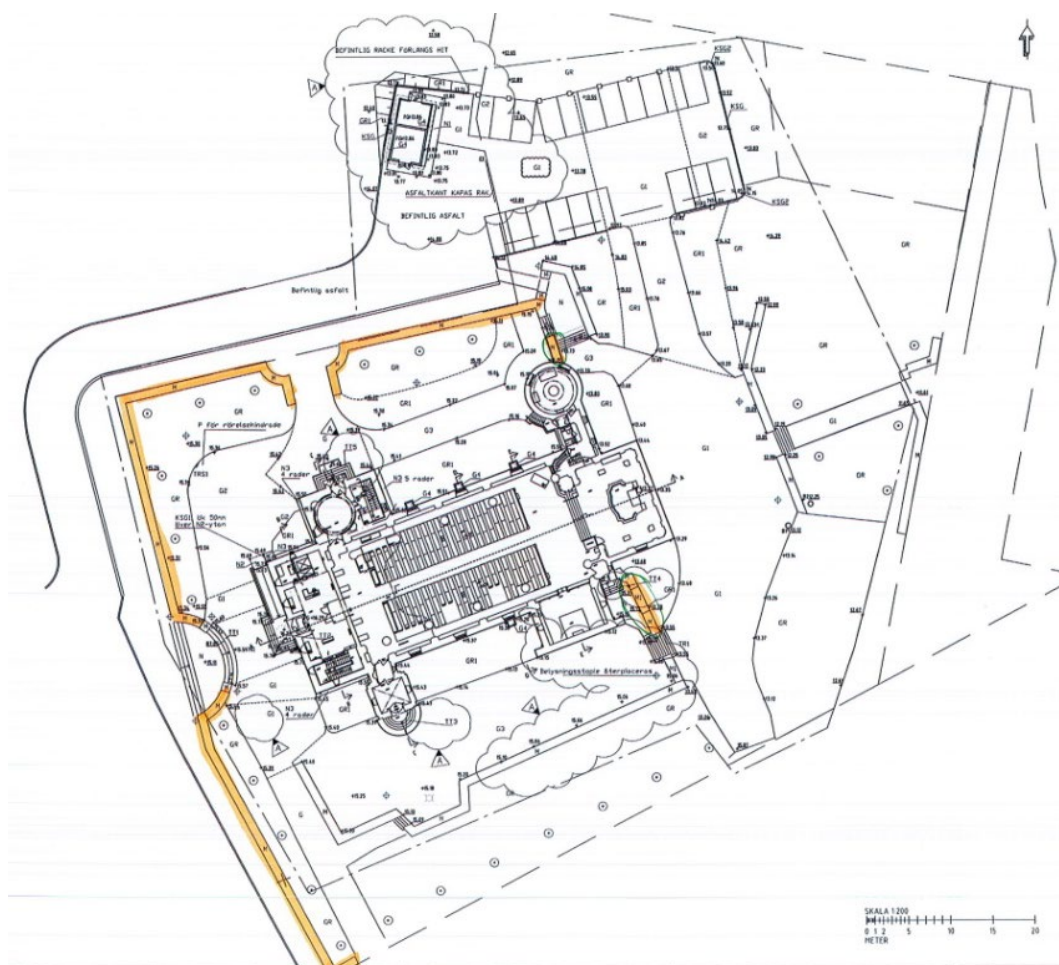
Murarna kring kyrkan är uppbyggda av råblock av Gävlesandsten med hällar/lock av kalksten. Murarna är uppmurade med cementbruk i fogar och kärna. De låga murarna kring kyrkan var i stort behov av underhåll. Bruket har med åren lakats ut och sättningar i marken gör att muren glider isär. Stora delar av murarnas insidor har högre marknivå. Det finns också träd i närheten av murarna, vilket bidrar till att murverket hade kalvat ur på flera ställen. Flera av hällarna, som ligger som lock ovanpå murarna, var spräckta, vilket innebar att väta leddes ner i murverket. I 2023-års etapp har murar mot väster och norr åtgärdats, liksom hällar på muren nordöst om sakristian och hällar på den höga muren söder om koret. Murarna mot norr var i sämst skick av de nu åtgärdade.

Figur 4. Ritning över kyrkotomten. De murar som har åtgärdats 2023 är markerade i orange. Mot öster finns två kortare sträckor som är inringade i grönt. Dessa murar var sedan tidigare renoverade men saknade ännu hällarna, vilka har kompletterats inom detta projekt. Ritningen är hämtad från iBinder och färglagd 2023-11-29.
