# VALLVAKTARTORPET I KÄLLBO, ETAPP 2

Antikvarisk medverkan vid renovering av härbre och vagnsbod

Slutrapport

Rapport 2024:05

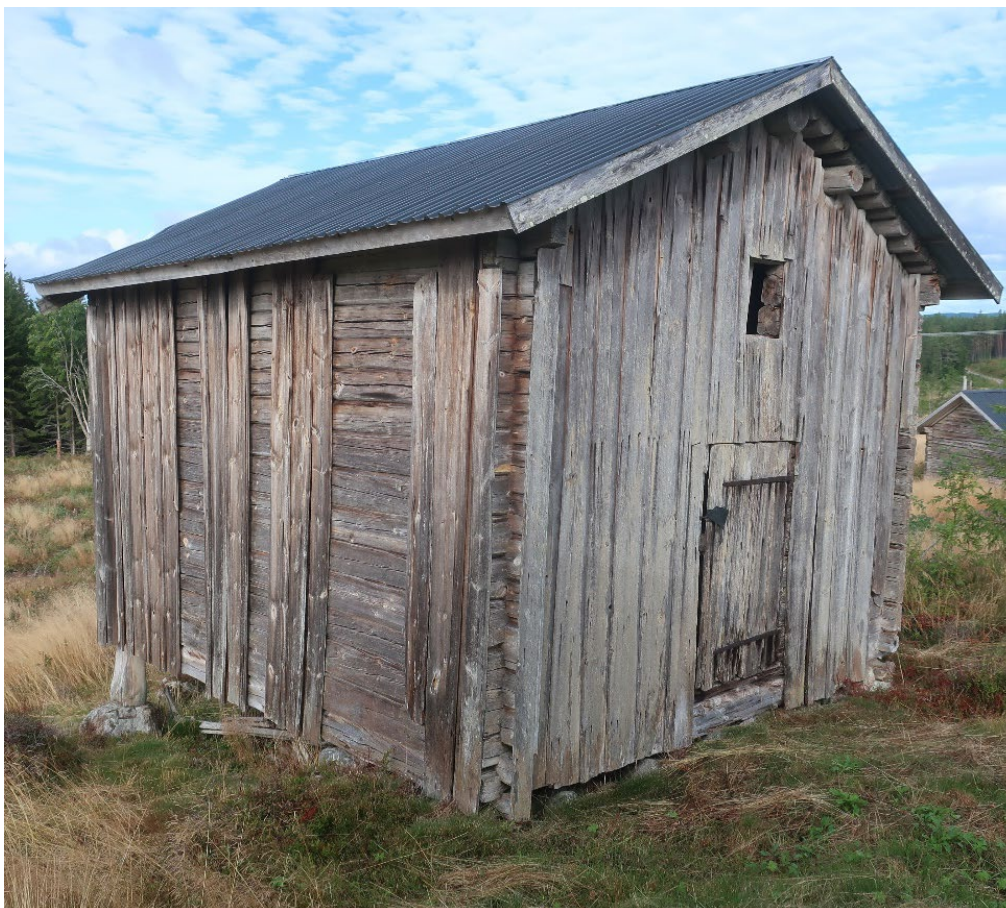
*Figur 6. Härbret från öster innan renoveringen. Foto: Daniel Olsson 2022-08-31.*

Innan renoveringen lutade byggnaden och grundläggningen var således i behov av översyn. På några av fasaderna saknades enstaka panelbrädor och locklister medan en del av de kvarvarande panelbrädorna och listerna var skadade. Även de inklädda knutarna saknade delvis panelbrädor eller hade delar som saknades.

Lassas Byggnadsvård plockade bort skadade panelbrädor och locklister för att sedan ersätta dessa och de saknade panelbrädorna med nytillverkade av samma dimensioner och utformning som de kvarvarande. Vid spikningen återanvändes äldre spik i kombination med annan äldre spik. Löst sittande spikar har spikats åt. Följande byggnadsdelar har tillkommit:

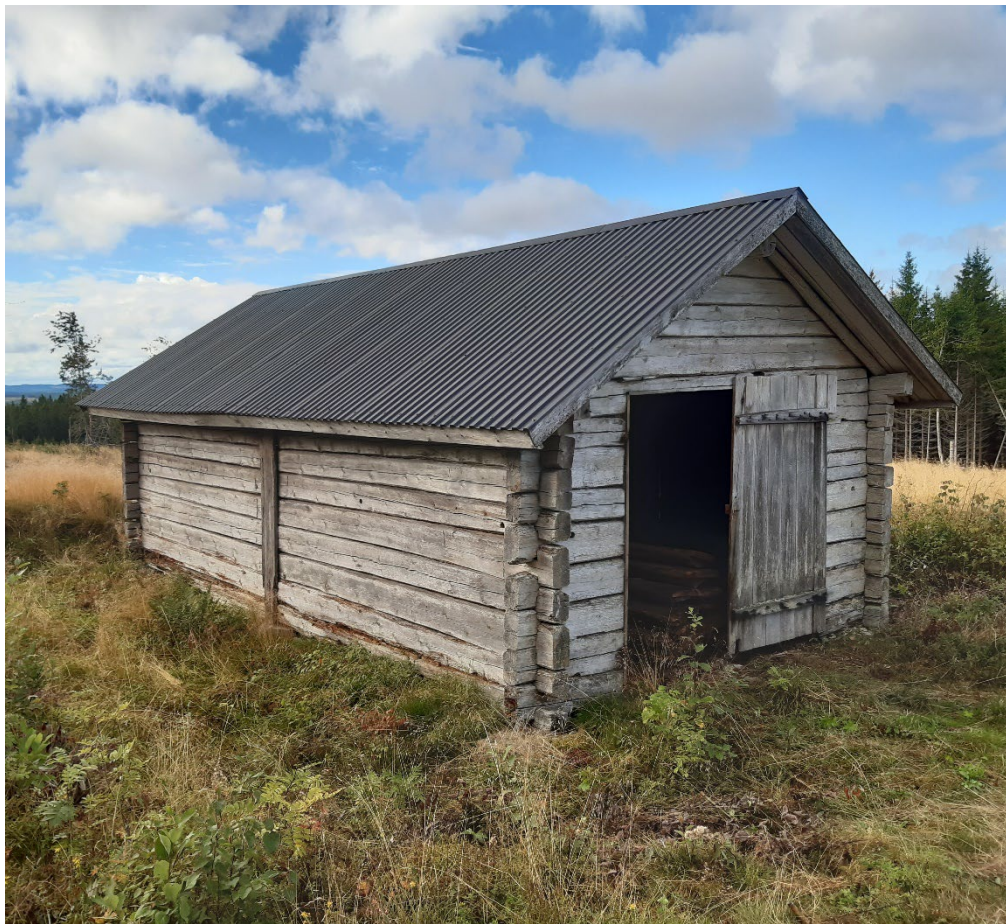
*Figur 7. Vagnsboden från nordöst. Ett av portens dörrblad är här avlyft. Foto: Daniel Olsson 2022-08-31.*

Byggnadens syllstockar har legat emot jorden vilket har lett till omfattande röt-skador på tre sidor av syllvarvet. Efter att mellanväggen tagits bort har timmerstommen blivit instabil. Öppningarna i timmerstommen där mellanväggen tidigare hade varit placerad var försedda med täckbrädor som inte täckte öppningarna helt och hållet.

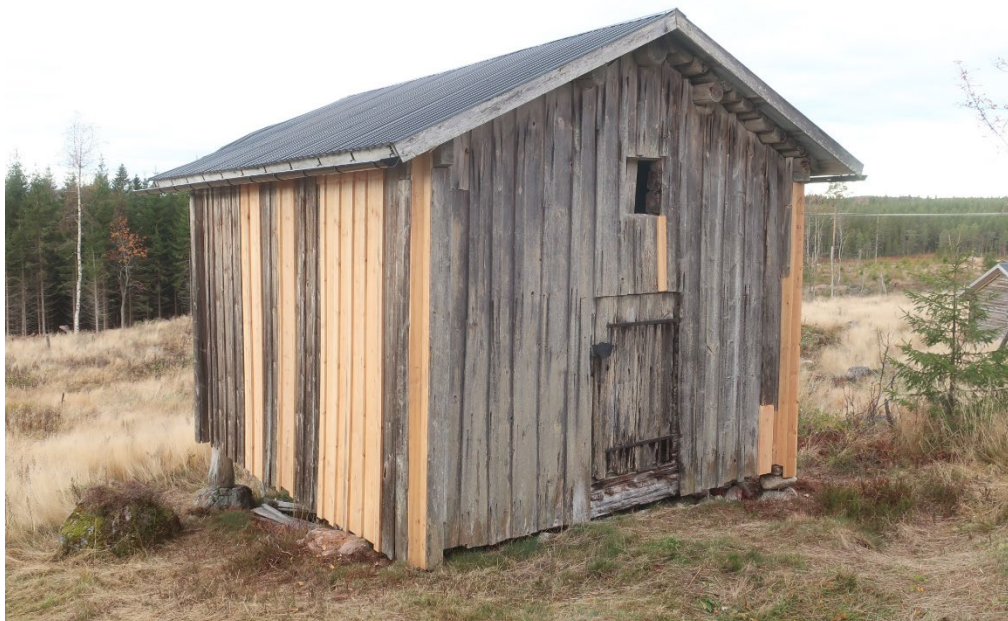
*Figur 14. Härbret från öster efter avslutad renovering. Foto: Daniel Olsson 2022-10-18.*

#### Fasad mot sydöst:

7 hela panelbrädor

10 hela locklister (varav en vid knuten)

#### Fasad mot sydväst:

1 hel panelbräda och en kortare del av en panelbräda

#### Fasad mot nordväst:

1 hel panelbräda

2 hela locklister

Nya knutlådor

#### Fasad mot nordöst:

2 hela panelbrädor

1 hel locklist

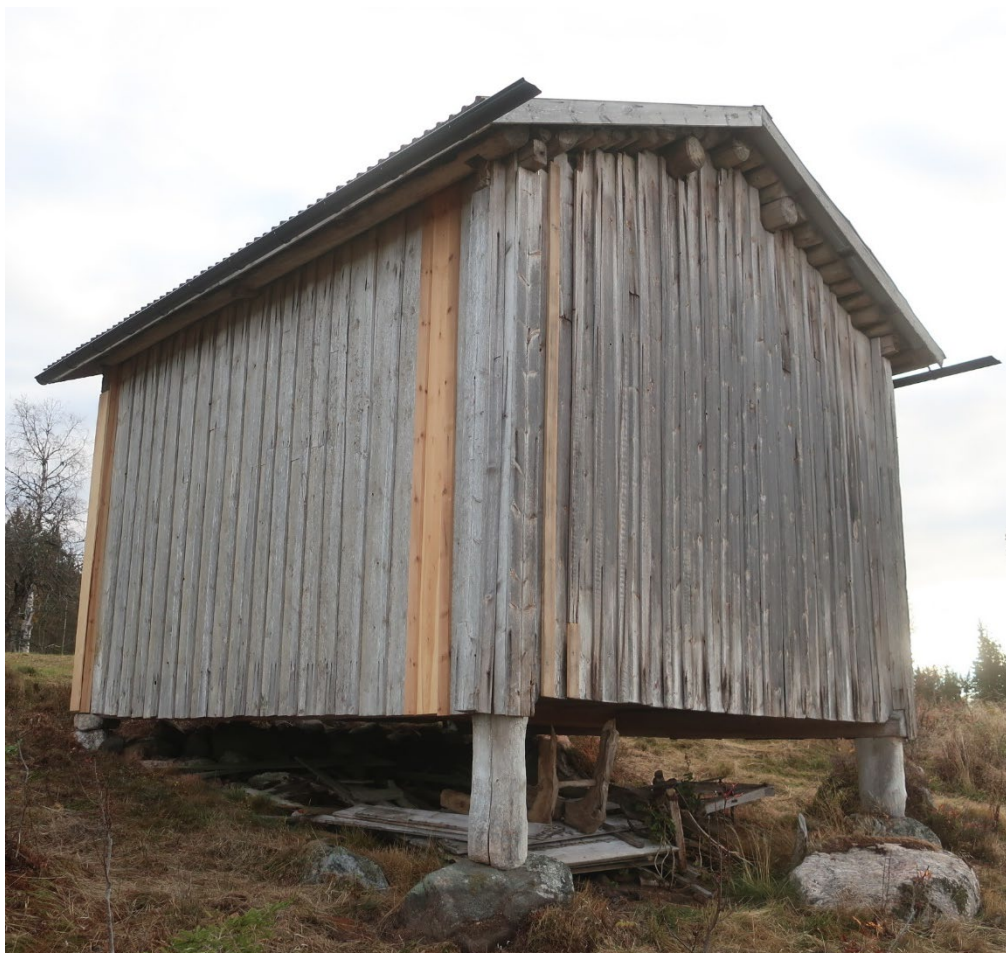
*Figur 15. Härbret från väster efter avslutad renovering. Foto: Daniel Olsson 2022-10-18.*

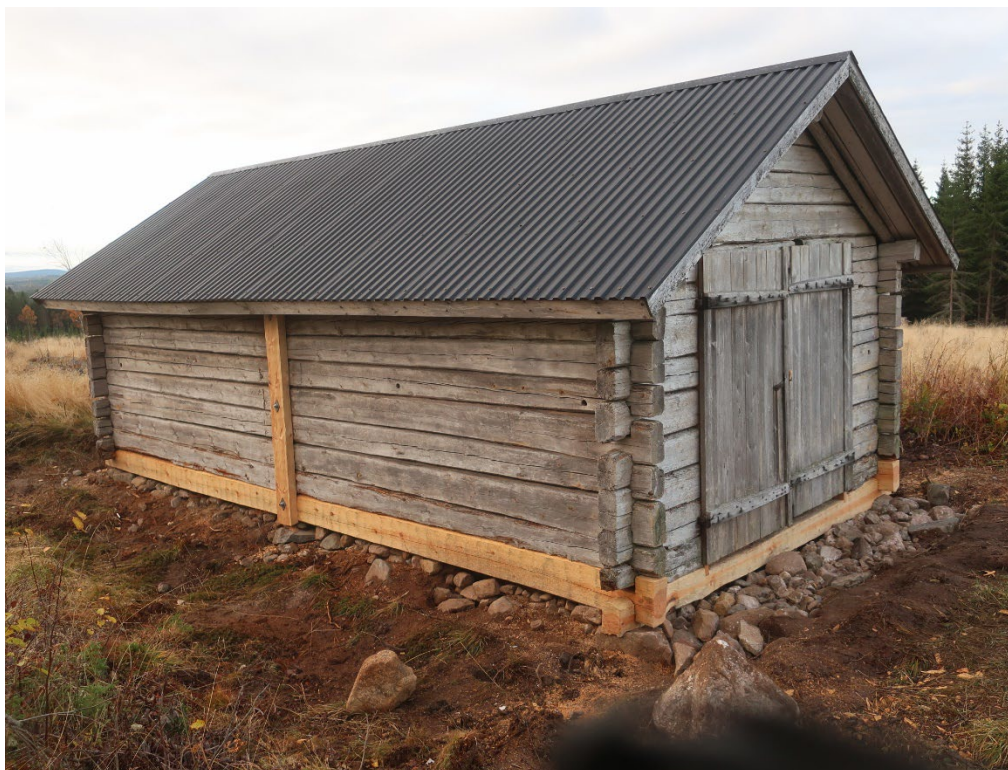
*Figur 18. Vagnsboden från öster efter avslutad renovering. Foto: Daniel Olsson 2022-10-18.*

Fastighetsägarna inledde arbetet med att röja ur byggnaden eftersom trägolvet måste plockas ur. Trägolvet var inte komplett innan renoveringen, men alla hela golvplankor sparades. Lassas Byggnadsvård lyfte och pallade upp byggnaden för att kunna åtgärda de skadade delarna av syllvarvet. Alla rötskadade delar av syllstockarna byttes ut. Syllstockarna under byggnadens långsidor hade innan renoveringen ett urtag/en hylla i längdriktningen där golvplankorna tidigare varit upplagda. Det beslöts dock i samråd med länsstyrelsen att dessa hyllor inte skulle återskapas, då det inte var inräknat i offerten. På den södra delen av den sydvästra fasaden kunde däremot cirka 1,8 meter av den ursprungliga syllstocken bevaras och skarvas ihop med det nya virket. Därigenom kan den ursprungliga utformningen med en hylla för golvet fortfarande ses inuti byggnaden. Två mindre bitar av varje syllstock har även sparats som lösa delar inuti byggnaden.

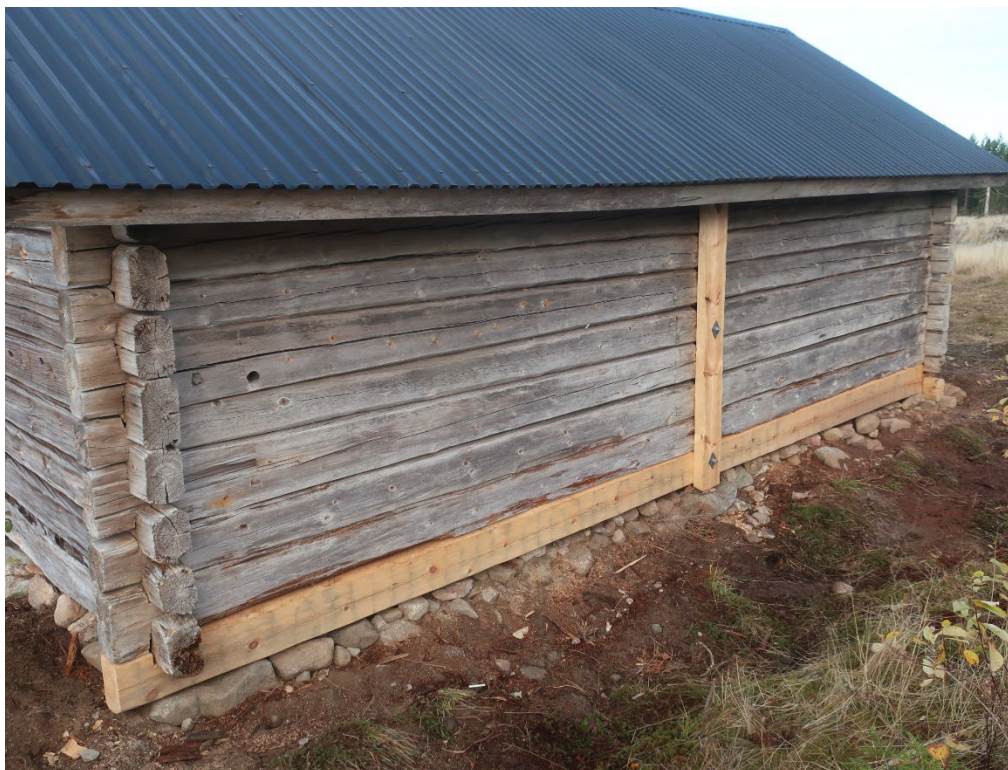
*Figur 19. Vagnsbodens nordvästra fasad efter avslutad renovering. Foto: Daniel Olsson 2022-10-18.*

Vid den tidigare mellanväggs plats mitt på de båda långsidesväggarna placerades horisontella följare. Hålen för den tidigare mellanväggs utskjutande knutskallar täcktes över med de nyttillverkade vertikala följarna.

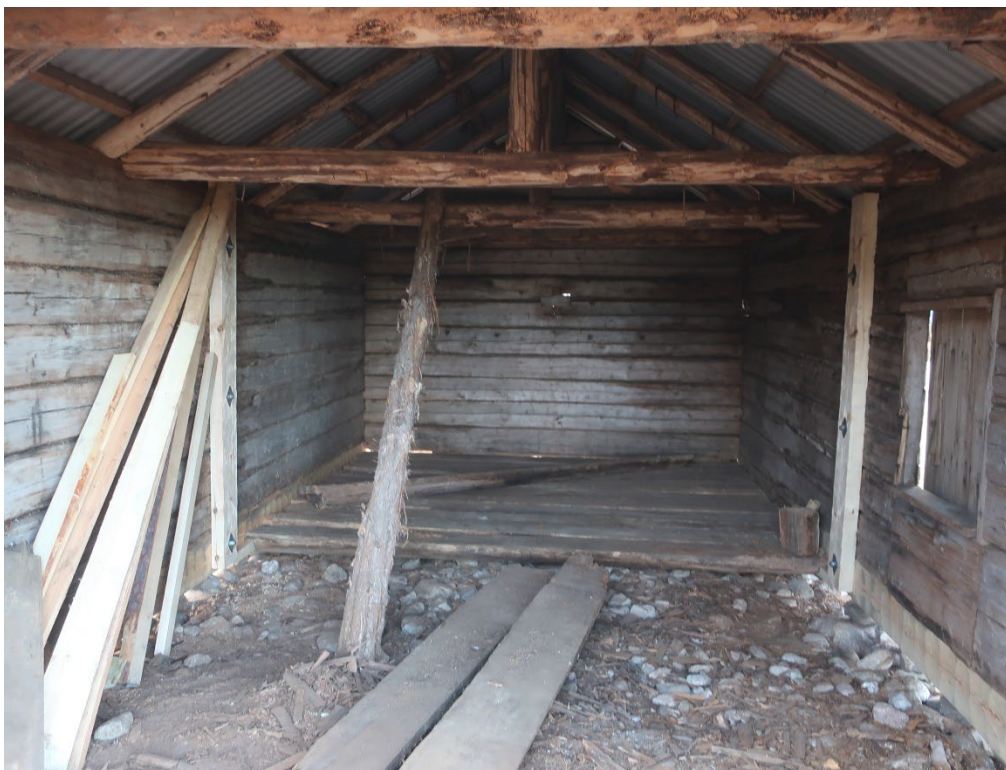
*Figur 22. Vagnsbodens interiör från nordöst efter återläggning av trägolvet. Foto: Daniel Olsson 2022-10-18.*

Efter att renoveringen var avslutad har fastighetsägarna lagt tillbaka trägolvet i byggnadens nordvästra del och ställt tillbaka de jordbruksredskap som skulle skyddas i byggnaden.
