LASSGÅRDS PÅ DEGERKÖLS FÄBODVALL, ETAPP 1

Antikvarisk medverkan vid renovering av grund och
träkonstruktioner i vallstugan

Håvra 7:9
Färila socken
Ljusdals kommun
Gävleborgs län
2021

Rapport 2024:16
Daniel Olsson

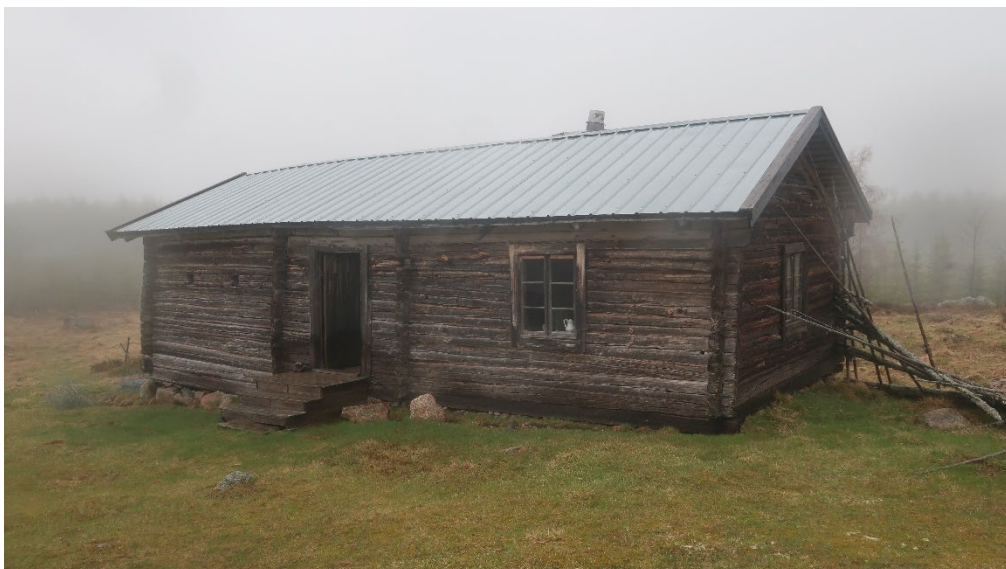
Figur 8. Lassgårds vallstuga från söder innan renoveringen inleddes. Jämför med figur 7. Foto: Daniel Olsson 2021-05-17.

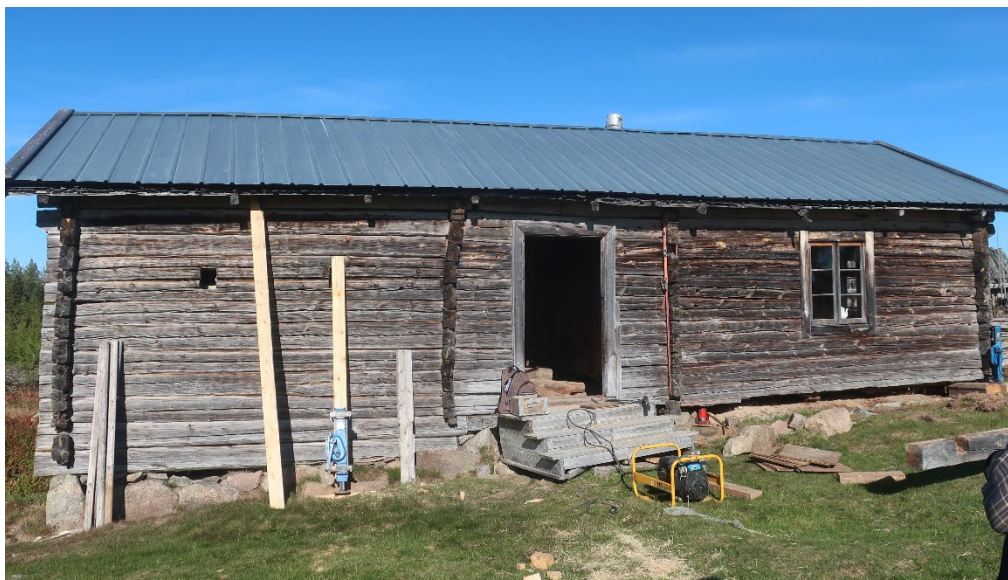
Figur 14. Vallstugan från sydväst under pågående renovering. Foto: Daniel Olsson 2021-09-15.

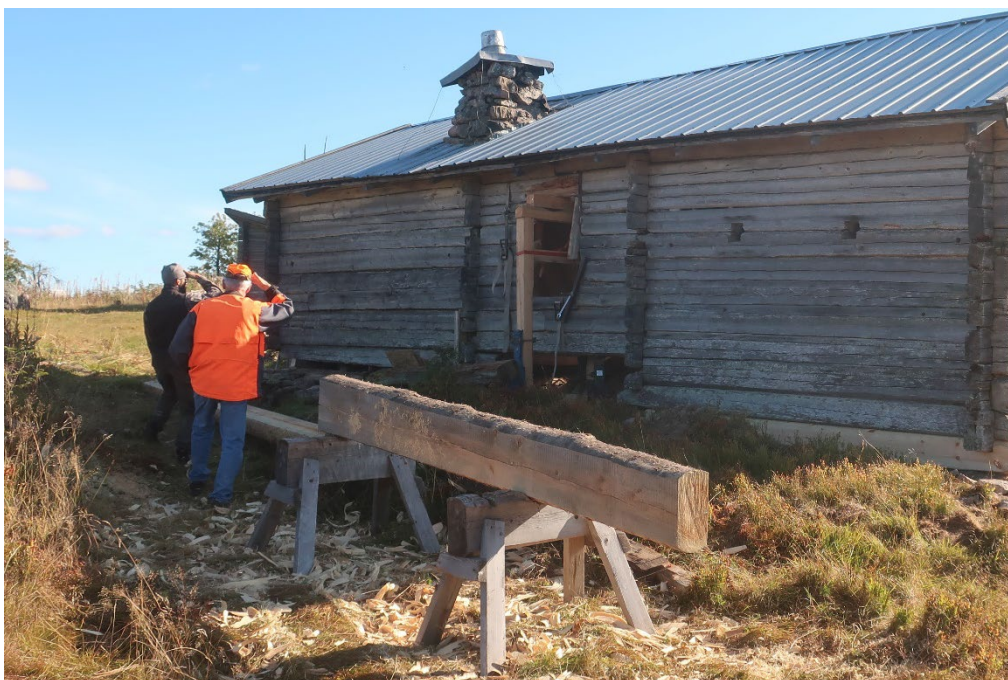
Figur 15. Timmerman Anders Bekkos och fastighetsägare Leif Karlsson under pågående renovering av vallstugans nordvästra vägg. Foto från norr. Foto: Daniel Olsson 2021-09-15.

Byggnaden lyftes lite i den sydöstra delen och grundstenarna har justerats och efter behov kompletterats. Marknivån längs vallstugans nordvästra fasad har dessutom sänkts så att inget trävirke ligger emot marken. Stenkanterna vid källarnedgången har justerats så att stenarna inte längre lutar inåt.

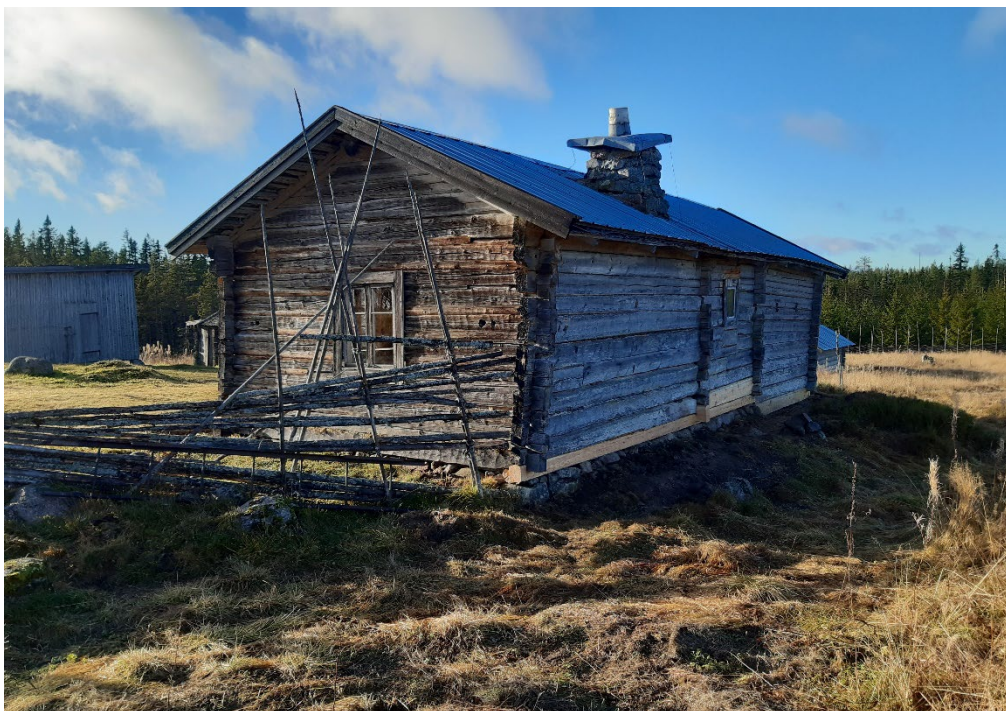
Figur 23. Vallstugan från öster vid slutbesiktningen. Foto: Daniel Olsson 2021-10-27.

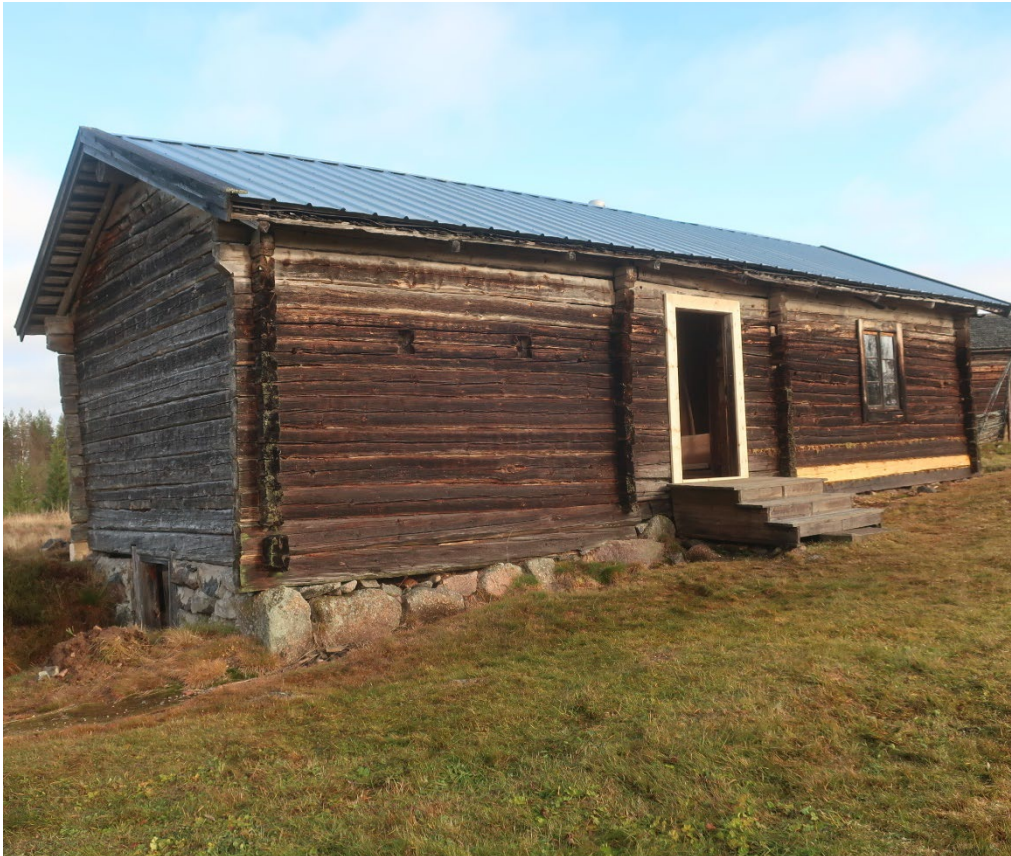
Figur 24. Vallstugan från väster vid slutbesiktningen. Foto: Daniel Olsson 2021-10-27.

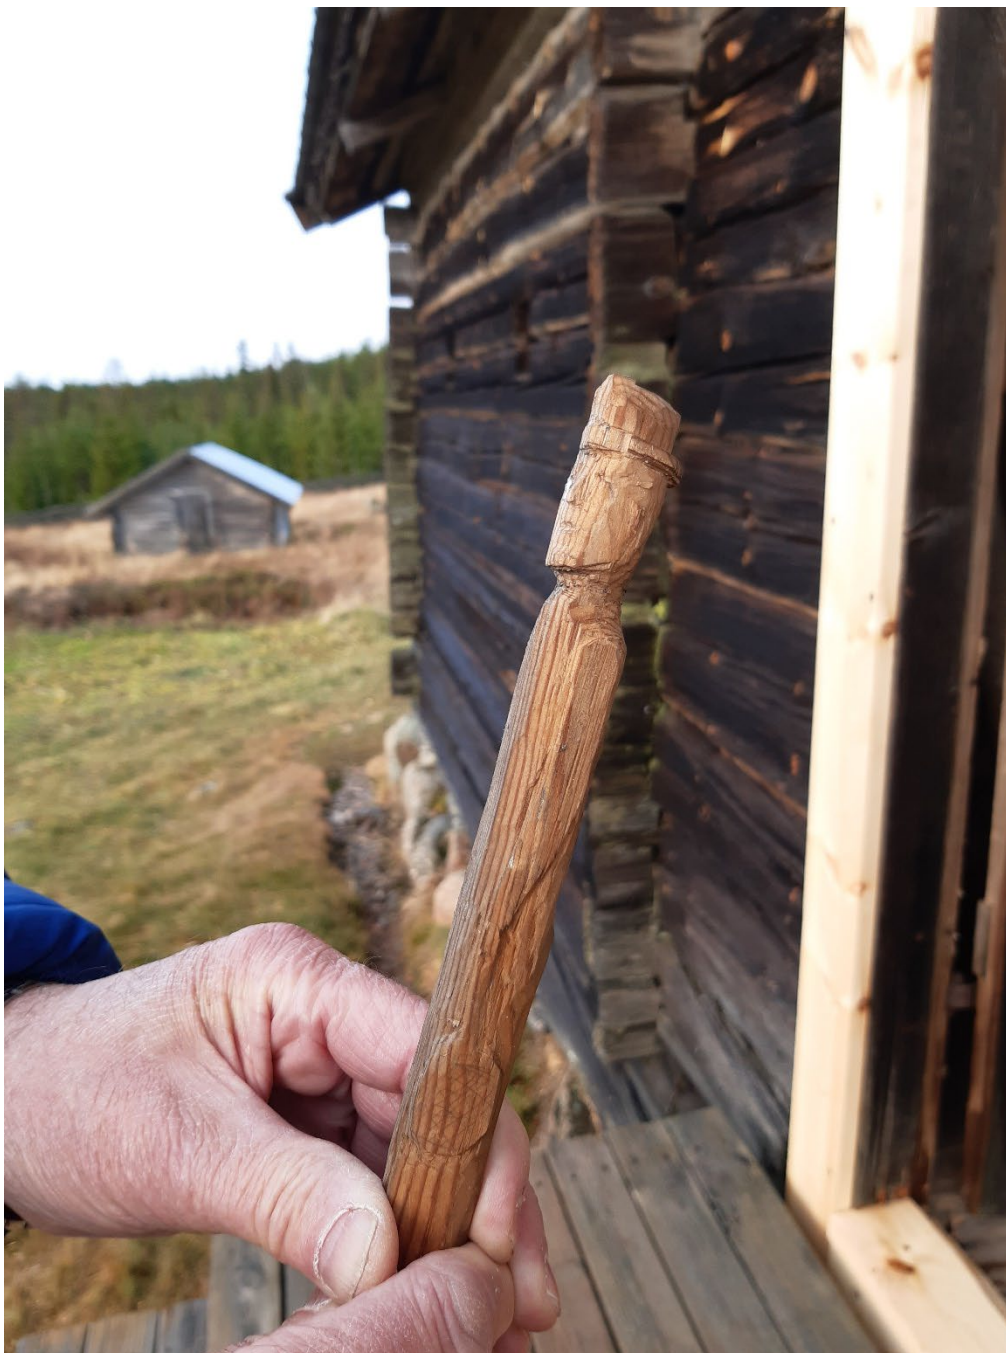
Under arbetets gång påträffades en liten täljd trägubbe, se figur 25, gömd på ett dolt ställe i vallstugan. Efter fotodokumentation har denna lagts tillbaka på samma plats som där den påträffades.

Figur 25. Den täljda trægubbe som påträffades under renoveringen undangömd på ett dolt ställe i vallstugan. Foto från sydöst. Foto: Daniel Olsson 2021-10-27.
