LASSGÅRDS PÅ DEGERKÖLS FÄBODVALL, ETAPP 2

Antikvarisk medverkan vid renovering av eldstad och murstock i vallstugan

Håvra 7:9
Färila socken
Ljusdals kommun
Gävleborgs län
2022

Rapport 2024:17
Daniel Olsson

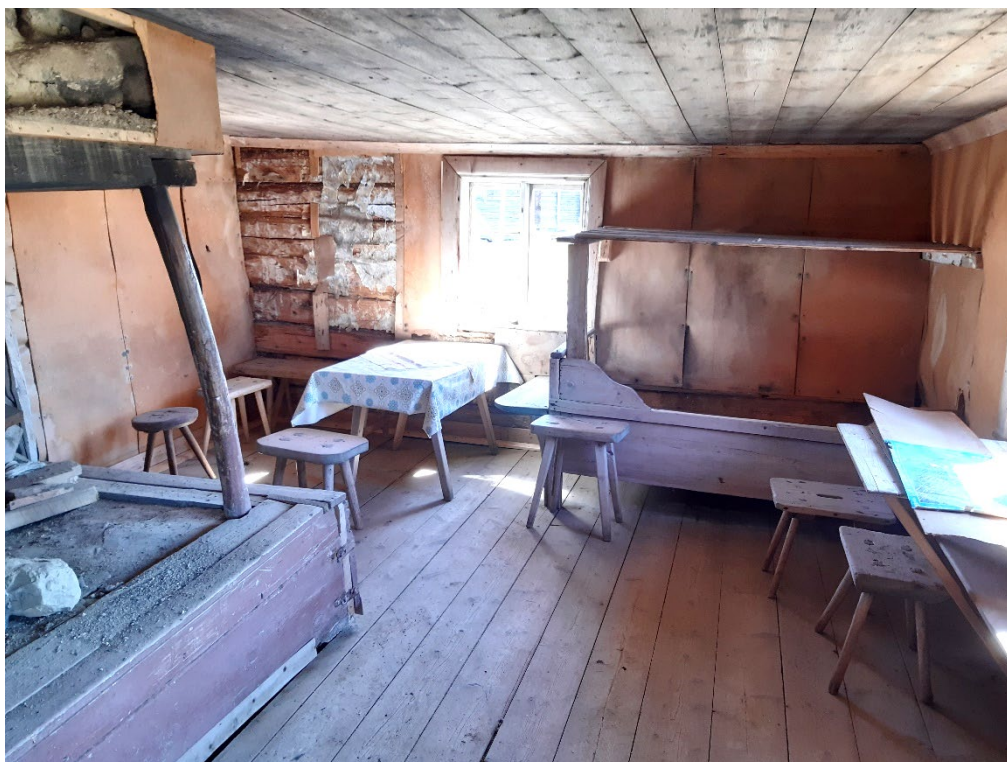
Figur 6. Vallstugan från nordväst med den öppna spisen till vänster i bild. Foto: Daniel Olsson, 2021-10-27.

Innan renoveringen hade hela murstocken och eldstaden börjat att luta mot innerväggen mot nordväst, men den tryckte även mot ytterväggen mot nordöst, bakom murstocken. Dessa problem uppmärksammades redan 2012 när läns museet besiktigade vallstugan, men skadorna ökade därefter i omfattning och det hade under senare år även bildats en bred glipa mellan eldstadens eldhärd och murstocken vilken inte hade funnits tidigare. Skadan riskerade således att påverka hela husets stabilitet om den inte hade åtgärdats. Eldhärden var delvis utförd av cement, vilket kan ha bidragit till att gravsyllen blivit rötskadad på baksidan, se mer om dessa skador nedan. Innan renoveringen hade den öppna spisen inget spjäll, vilket ledde till att en stor mängd mygg kunde komma in i stugan genom murstocken vid eldning.

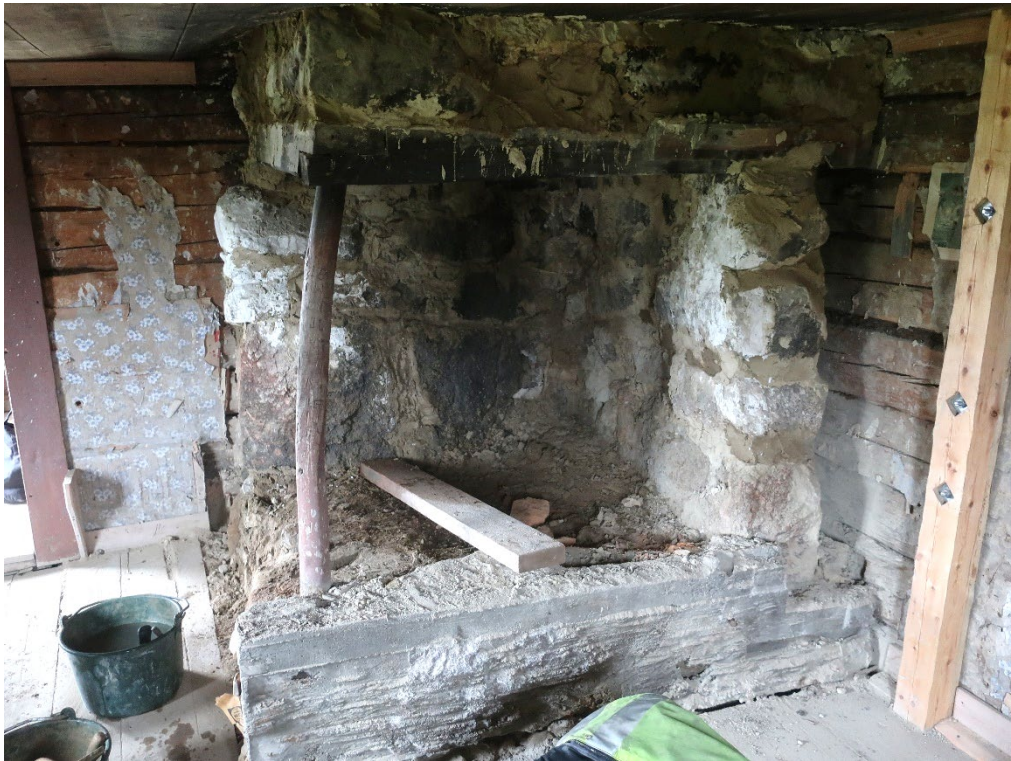
Figur 12. Eldstaden från sydöst under renoveringen. Foto: Daniel Olsson, 2022-06-02.

Eldstaden återuppfördes med lerbruk med samma dimensioner och utformning som tidigare. Lerbruket som blandades på plats bestod av tre delar mursand, en del lera och en halv del kalk. Grytvindan och den lutande stolpen med tillhörande fyrkantsstockar har återmonterats i den öppna spisen på sina ursprungliga platser. Den öppna spisen har sedan putsats vit med ett kalkbruk av följande proportioner: 2,5 delar sand och en del kalk.

Ett fyrkantigt metallspjäll har monterats in i rökgången vid återuppförandet av skorstenen, men detta är så högt placerat att det inte har påverkat själva utseendet på den öppna spisen.

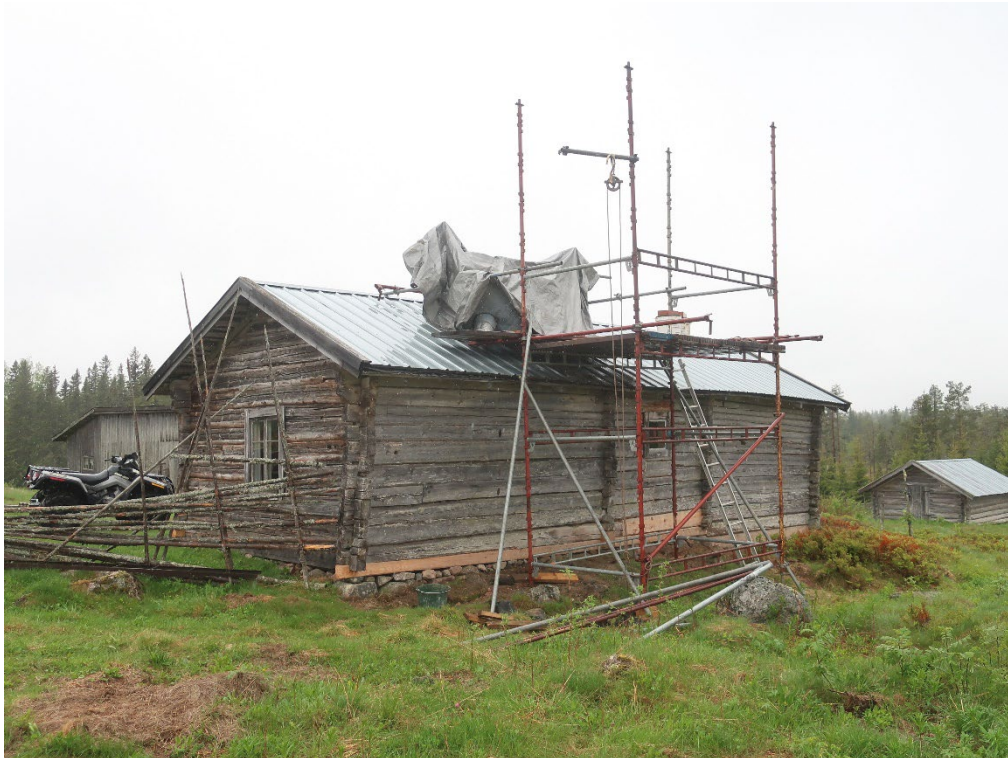
Figur 18. Vallstugan från öster med byggnadsställning rest kring skorstenen. Foto: Daniel Olsson, 2022-06-22.

Vallstugans skorsten plockades ned sten för sten och alla hela stenar lades upp på byggnadsställningen. Efter renoveringen av eldstaden har skorstenen återuppförts med samma mått som tidigare med ett lerbruk, av samma blandning som beskrivits ovan under rubrik *Den öppna spisen*, upp till taket och ovanför detta med hydrauliskt kalkbruk för att stå emot nederbörden bättre. Det hydrauliska bruket blandades med följande proportioner: 2,5 delar sand och en del hydrauliskt kalk.

Skorstenen har av Thures Plåt AB försetts med traditionella nedre och övre beslag av galvaniserad plåt.

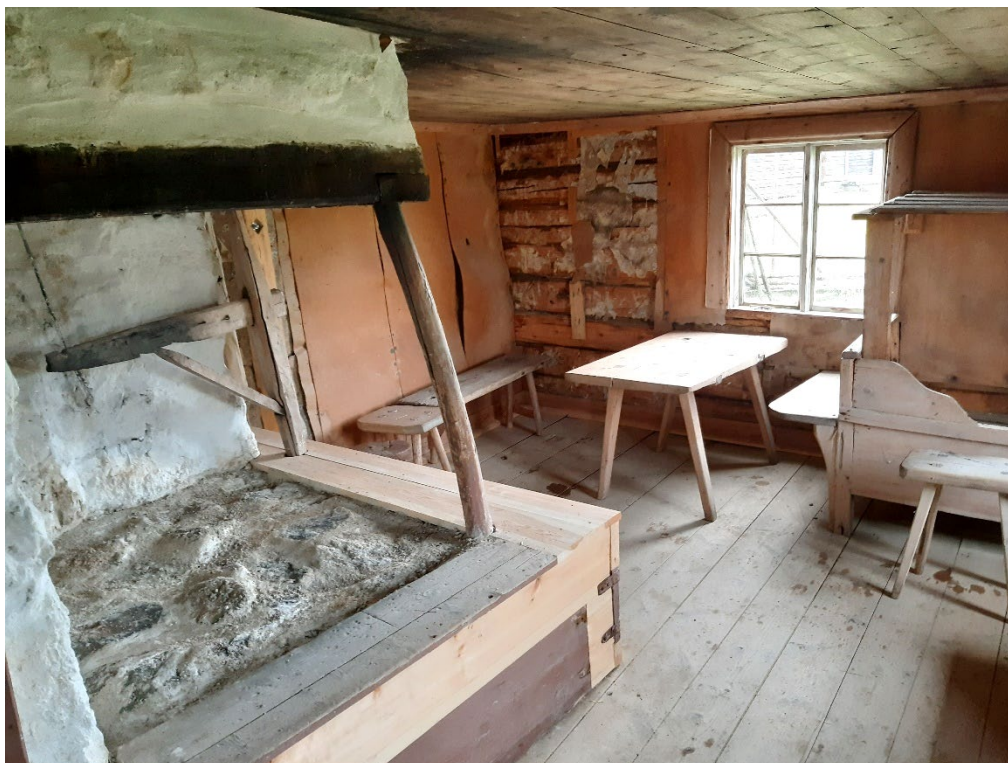
Figur 21. Stugan från väster efter avslutad renovering av den öppna spisen. Foto: Daniel Olsson, 2022-07-04.

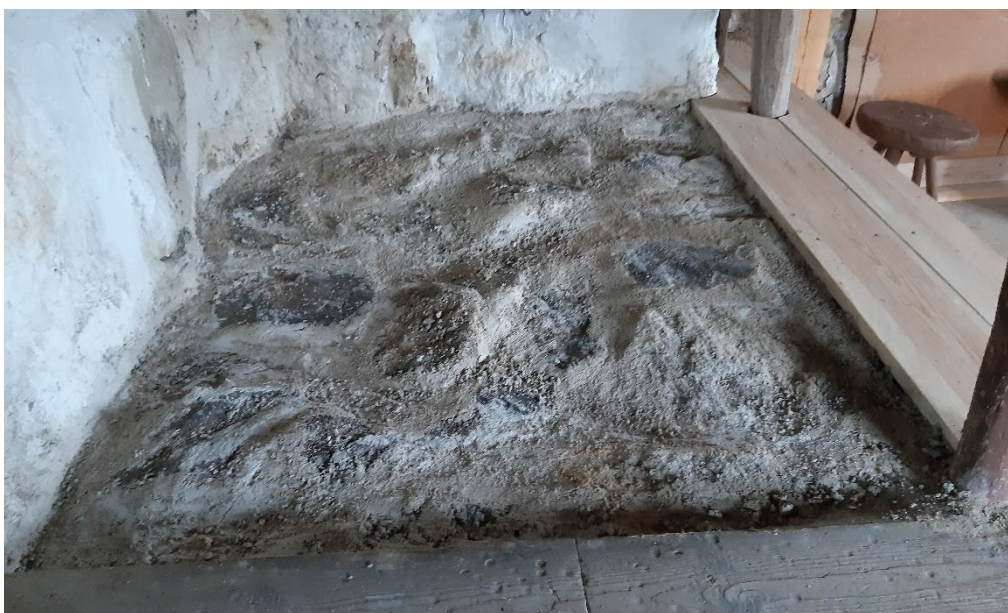
Figur 22. Detalj av eldbärden efter avslutad renovering. Foto från sydväst: Daniel Olsson, 2022-07-04.

Sannolikt har eldningsytan tidigare höjts vid något tillfälle, vilket framgick av att gravsyllen var försedd med en förhöjd del överst. Vid den inledande besiktningen diskuterades om det fanns anledning att återgå till den lägre nivån, men då denna förhöjning gjordes för lång tid sedan beslöts att den befintliga nivån på eldhärden skulle behållas även efter återuppförandet.

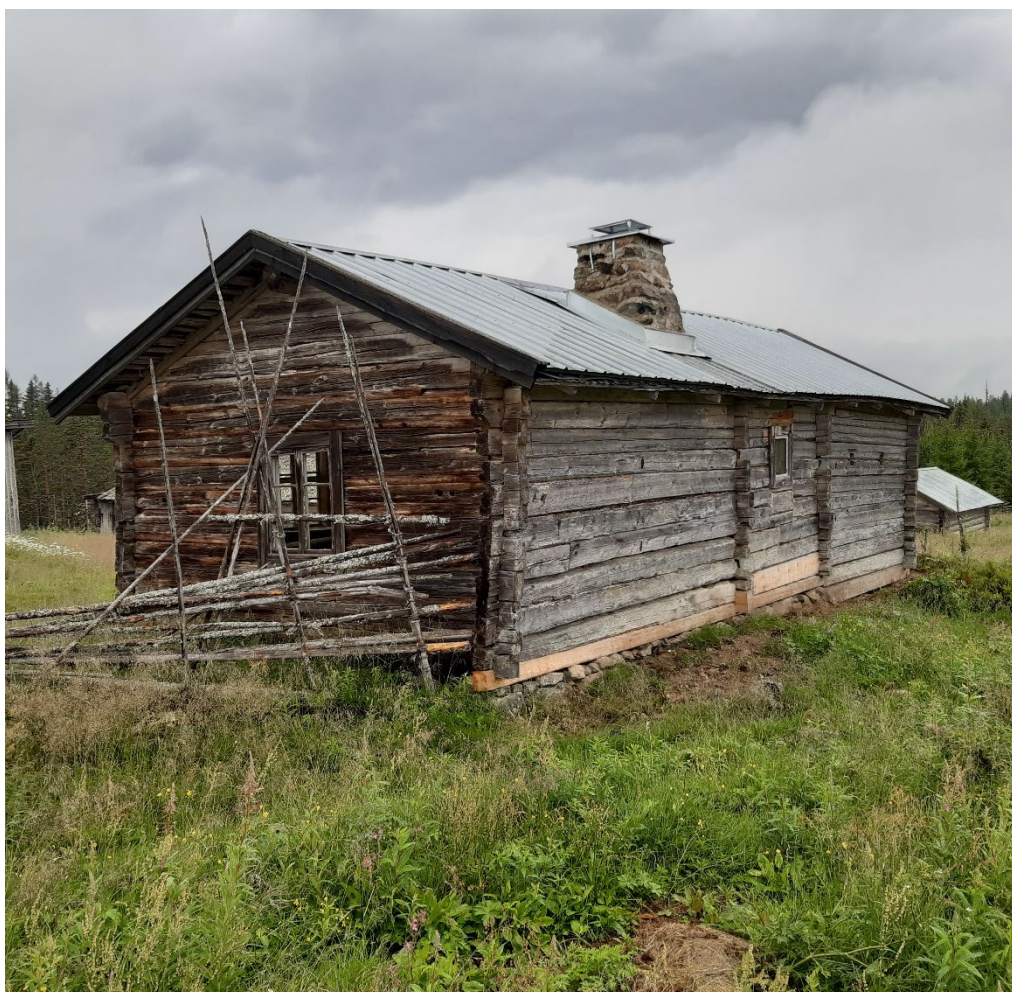
Figur 23. Vallstugan från öster efter avslutad renovering. Foto: Daniel Olsson, 2022-07-04.
