LÖVGRUNDS KAPELL

Antikvarisk medverkan vid renovering av ytterdörr

Lövgrunds kapell
Lövgrund 1:1
Gävle stad och kommun
Gävleborgs län
2023–2024

Slutrapport
Lst dnr: 7080–2023
Beställare: Lövgrunds hamnlag

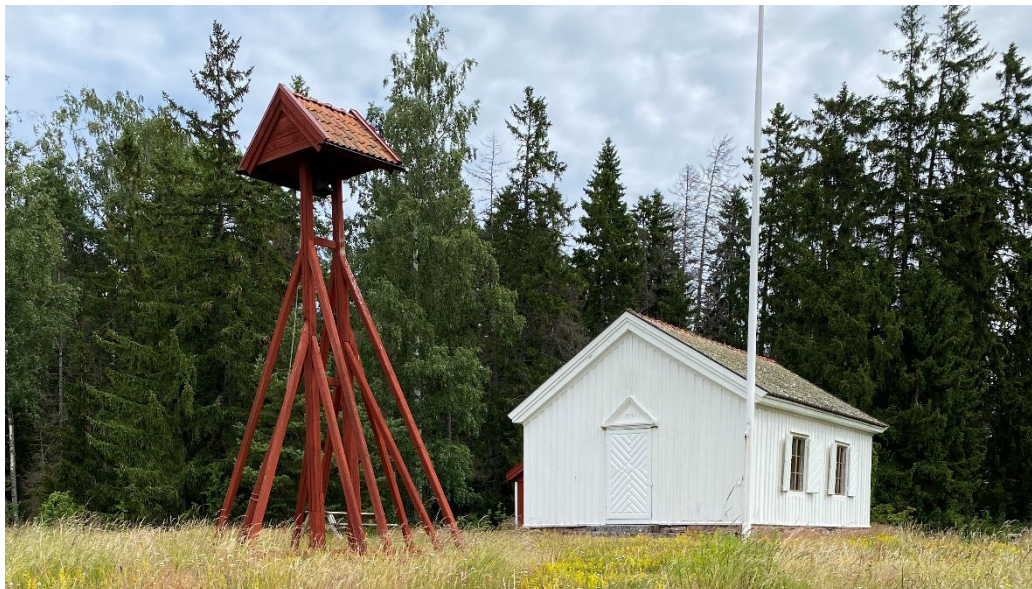
Figur 2. Lövgrunds kapell och klockstapel sedd från väster efter avslutade arbeten. Foto: Ulrika Olsson, Läns museet Gävleborg, 2024-07-03.
