STAFFANS KYRKA

Antikvarisk medverkan vid renovering av kyrkogårdsmur, etapp 2024

Staffans kyrka
Brynäs 56:4
Gävle stad och kommun
Gävleborgs län
2024

Slutrapport
Lst dnr: 5509–2018
Beställare: Svenska kyrkan i Gävle

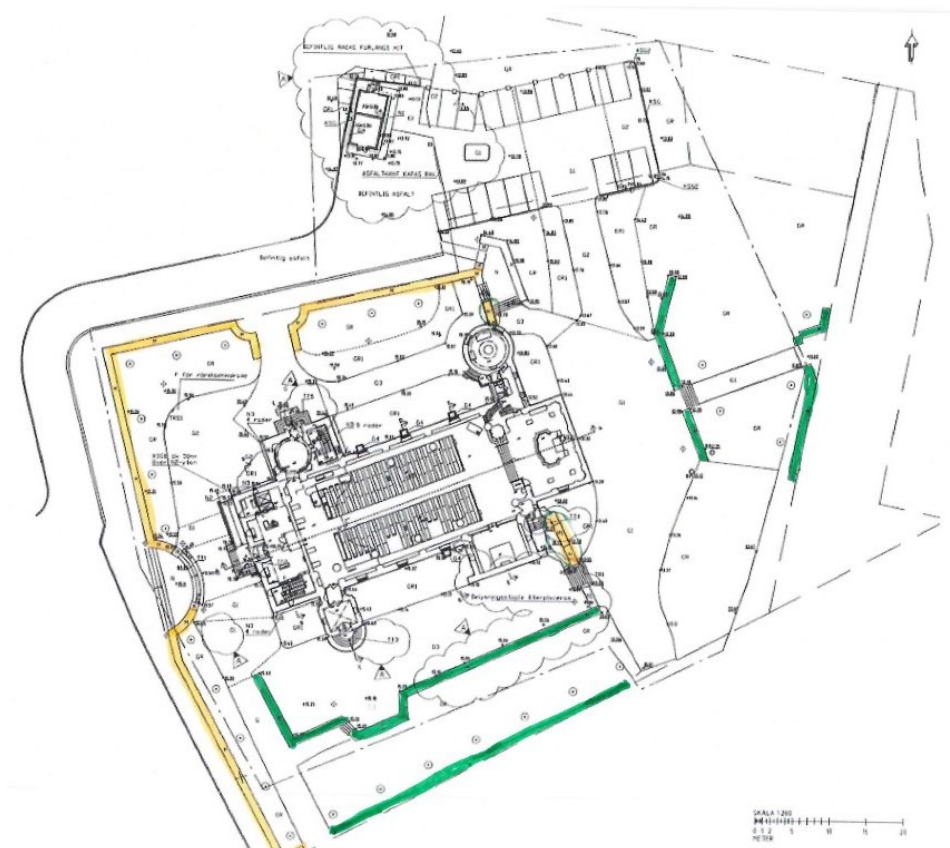
Murarna kring kyrkan är uppbyggda av råblock av gävlesandsten med hällar/lock av kalksten. Murarna var innan påbörjade arbeten uppmurade med cementbruk i fogar och kärna. De låga murarna kring kyrkan var i stort behov av underhåll. Bruket hade med åren lakats ut och sättningar i marken gjorde att delar av murarna hade glidit isär. Murarna är på vissa håll utformade som en terrassering, för att överbygga nivåskillnader i tomten. Det innebär att dessa delar är markfyllda på ena sidan av muren. Flera av hällarna, som ligger som lock ovanpå murarna, var spräckta vilket innebar att vata leddes ner i murverket. I 2024-års etapp har murar mot söder och öster åtgärdats.

Figur 4. Ritning över kyrkotomten. De murar som har åtgärdats i etapp 2024 är markerade i grönt. De murar som åtgärdades 2023 är markerade i orange. Ritningen är hämtad från iBinder och färglagd 2023-11-29 och 2024-10-10.
