AXMAR BRUK

Antikvarisk medverkan vid renovering av lusthus, orangeri,
grindstolpar, förråd, kontor och hytta

Slutrapport
Lst dnr: 3102-2024,
3315-2024,
3113-2024,
3248-2024

Rapport 2024:28
Ulrika Olsson

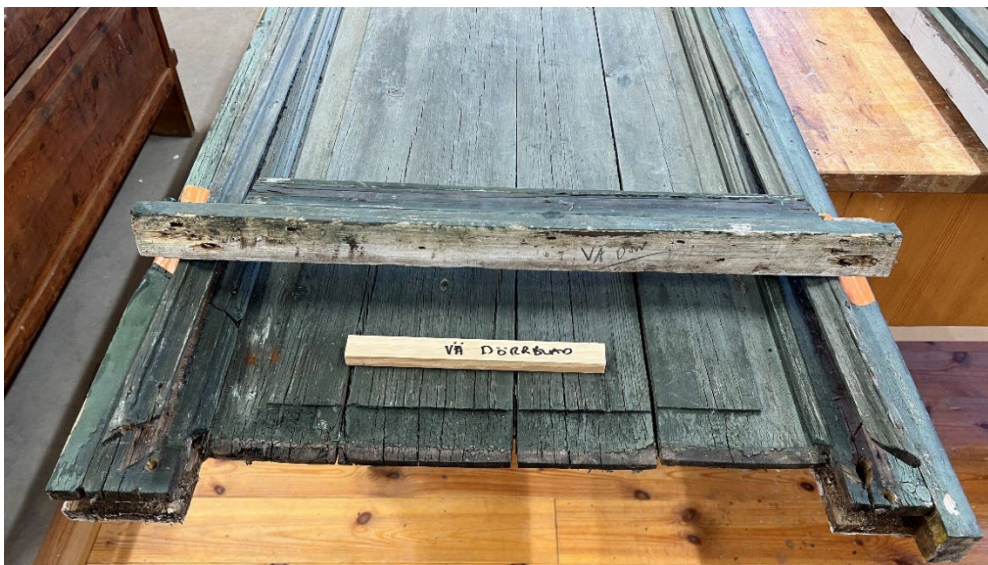
Figur 20. Under arbetets gång med lusthusets dörrar inne på Heinemanns snickeriverkstad. Foto: Heinemanns snickeri hösten 2024.

Lusthusets dubbeldörrar har renoverats på verkstad av Heinemanns Snickeri, Norrala. Alla naror i dörrarna borrades ur. Dörrbladen har justerats i rätt läge innan nya naror sattes i som låste dörrbladen i rätt läge. Vissa lister har demonterats inför åtgärder av spruckna spegelfyllningar. Sprickorna har hyvlats rena och därefter limmats ihop. Spegelarna har breddats då de var för smala för spåralsmåttet. Större sprickor i ramdelarna har limmats med lim av typen Cascol Polyurethane från CASCO, mindre sprickor har fyllts med linoljekitt. Linoljekitt från Leif Arvidsson AB har använts.

Anslagslister som tidigare satt dåligt har spikats fast. Påsalningsklossen på höger dörrblads vänstra nedersida är bytt. Påsalningsklossen på höger dörrblads högra sida har fästs. Slutligen har all löst sittande färg skrapats bort och därefter har färgkanterna slipats ner. Gammalt kitt har tagits bort och de rena kittfalserna har oljats innan omkittning har utförts. Dörrarna har målats med tre strykningar linoljefärg från Ottossons Färgmakeri i samma kulör som fönsterbågarna, det vill säga NCS S 8502-G, grå. Insidan av dörrarna har målats med tre strykningar linoljefärg från Ottossons Färgmakeri i kulör NCS S 200-N, grå.

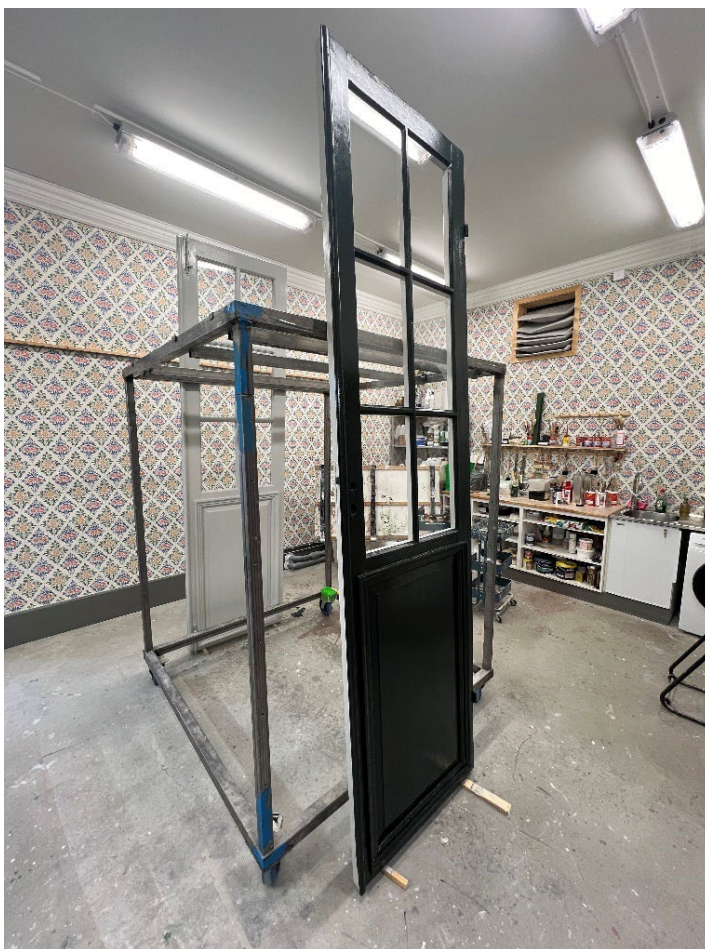
Figur 23. Dörrarna är färdigmålade på både in- och utsidan. Foto: Heinemanns snickeri, hösten 2024.

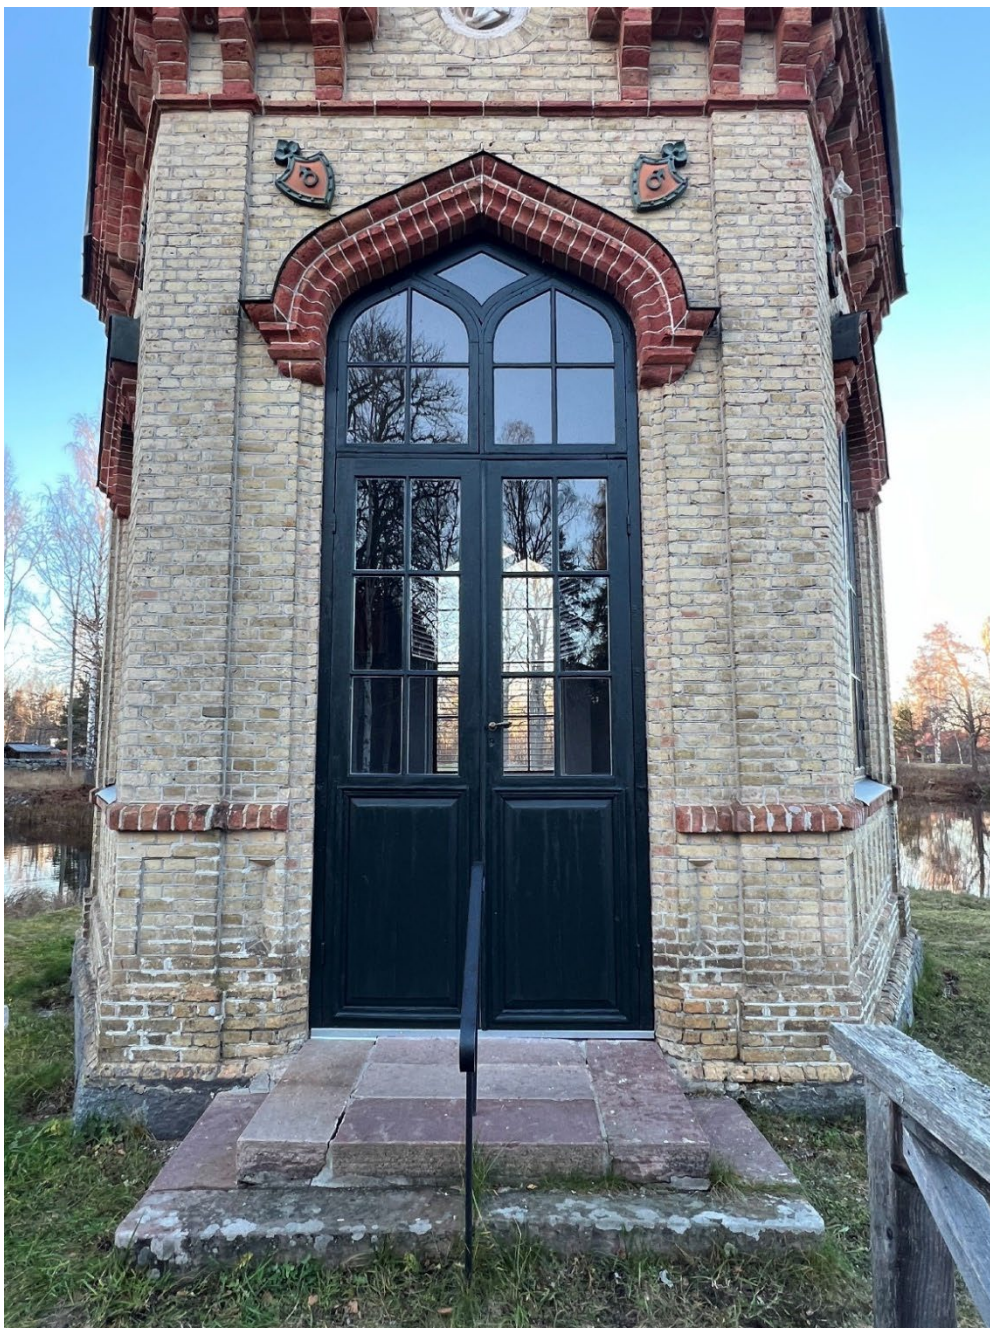
Figur 24. De färdigrenoverade dörrarna är återmonterade i lusthuset. Foto: Heinemanns snickeri, november 2024.

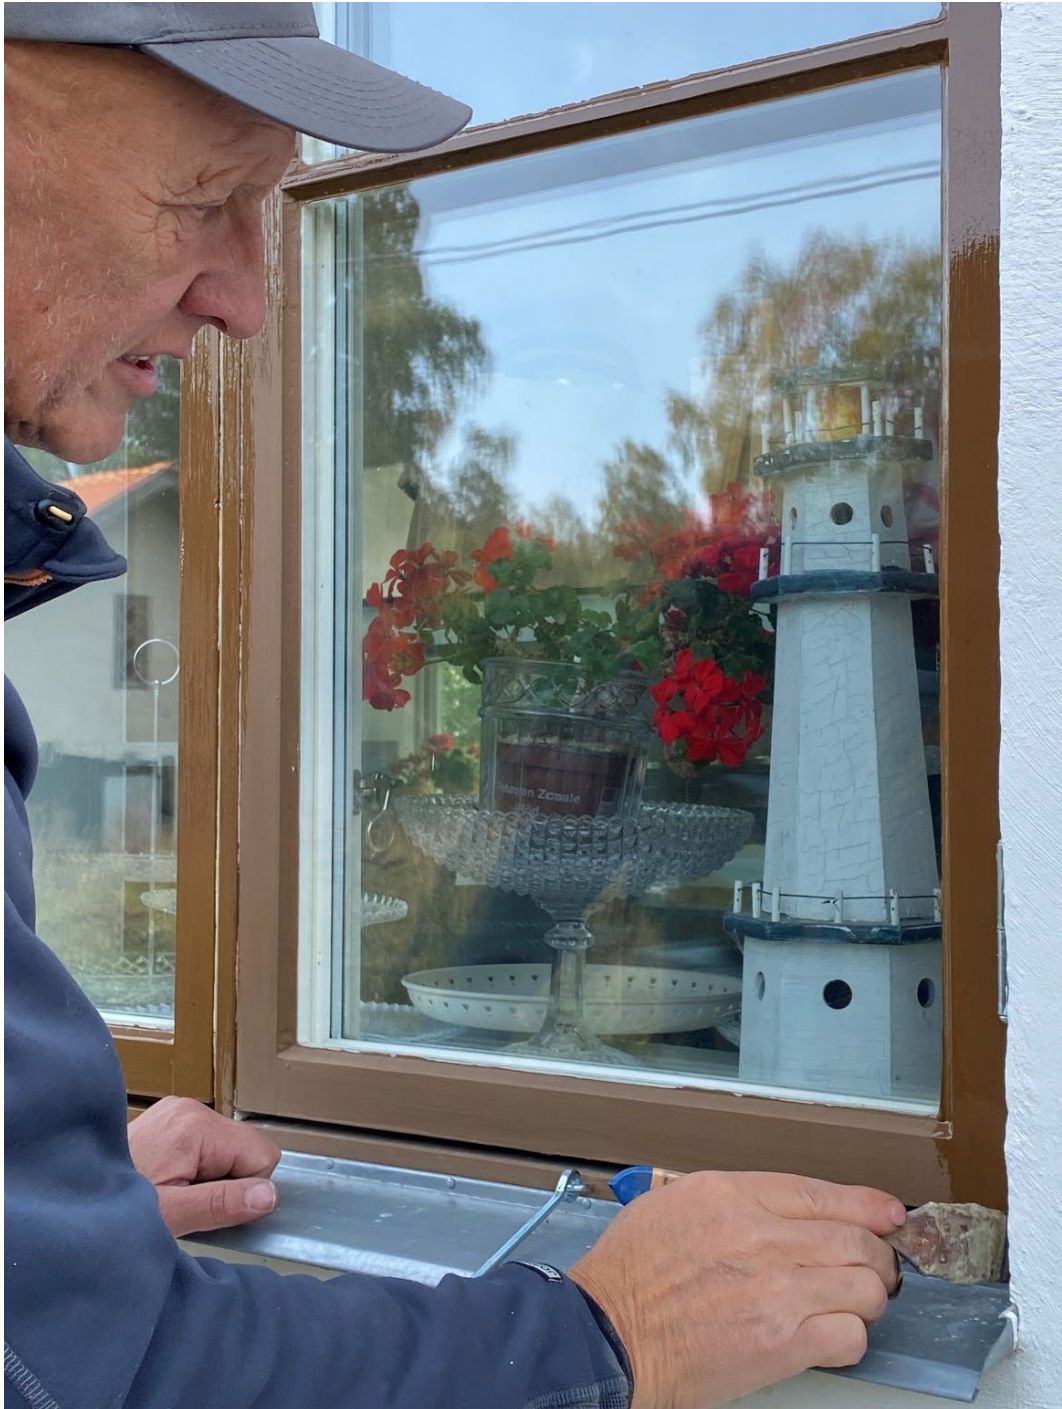
Figur 28. Målare Anders Löfman under pågående arbete med halvvoljning av fönsterbågar och karmar på orangeriet. Foto: Ulrika Olsson, 2024-09-18.

Orangeriets fönsterbågar och dörrar har åtgärdats genom halvvoljning. Balsamterpentin och kokt linolja från Fixor By Nitor har använts till halvvoljningen.

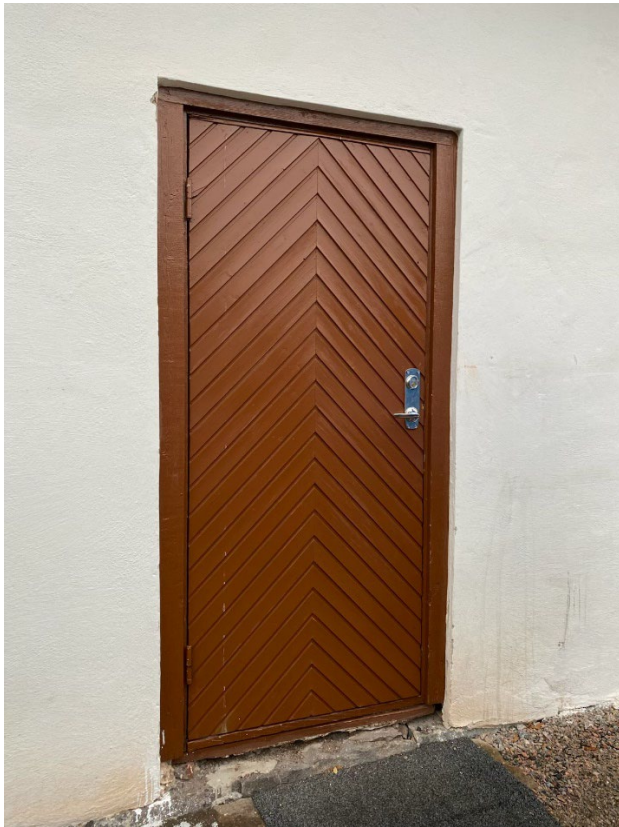
*Figur 29. Entrédörren på orangeriets norra sida efter halvöljning.
Foto: Ulrika Olsson, 2024-10-31.*

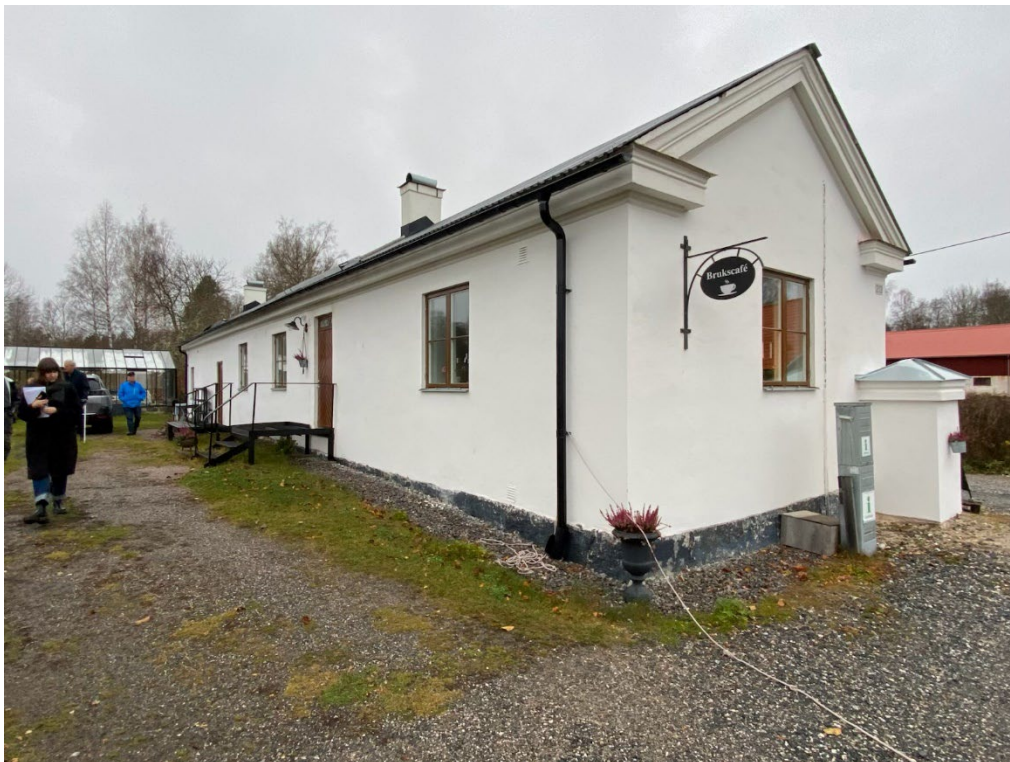
Figur 30. Orangeriet sett från sydöst efter avslutade arbeten där fönsterbågar och dörrar har halvöljats. Foto: Ulrika Olsson, 2024-10-31.

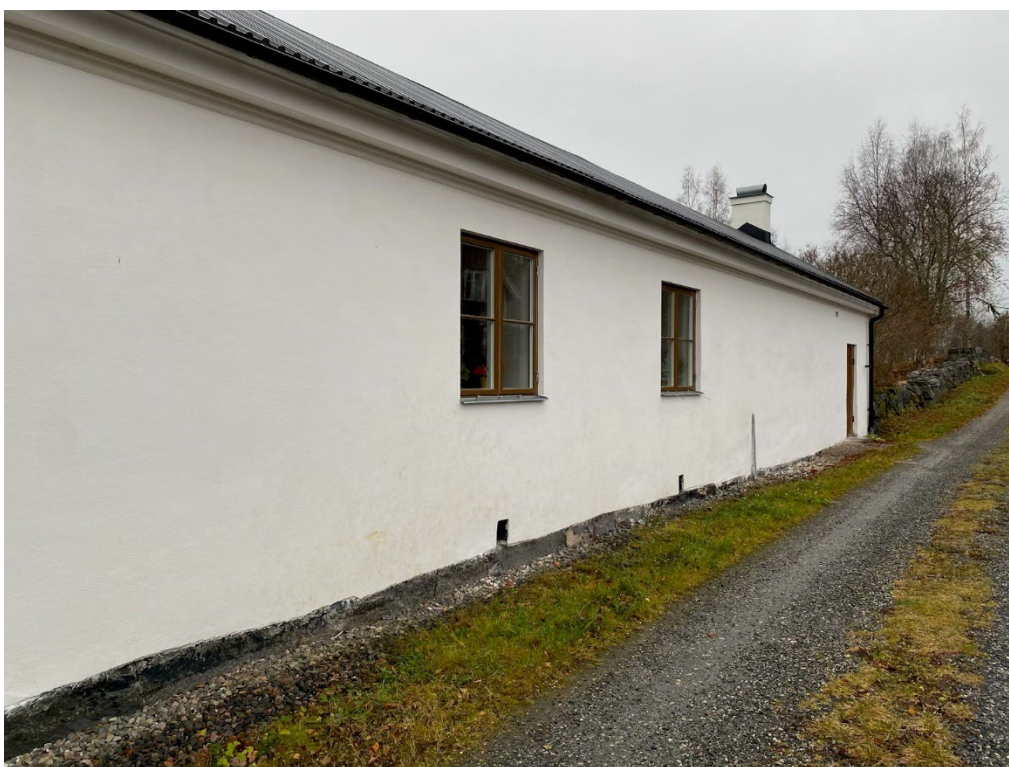
På orangeriets norra sida fanns skador i putsen. Dessa var delvis mekaniskt orsakade då varuintaget till kaféet ligger på denna sida. Varuvagnar hämtas och lämnas utanför varuintaget och skador har uppstått då vagnarna stöter i fasaden. Det fanns även intilliggande skador i fasadputsen där orsaken är outredd. Möjligen kan upplogade snövallar mot fasaden ha en del i problematiken. Öster om orangeriet finns tre murade grindstolpar som var i behov av renovering, då putsen flagade kraftigt. En av stolparna var kraftigt skadad efter att ett fordon hade kört in i den. Samtliga stolpar hade klumpigt utförda plåthuvar.

Figur 31. Den norra fasaden efter avslutade putsarbeten. Foto: Ulrika Olsson, 2024-10-31.

De skador som fanns i slätputsen på orangeriets norra sida har lagats med kalkbruk från Weber. Grovutstockning har utförts med 0–3 mm sandkorn. Finutstockningen är utförd med Webers kalkbruk 144, ett fint bruk med sandkornsstorlek 0–1 mm. För att ge bruket en kalkhaltig sammansättning har släckt murarkalk från Finja tillsatts. Slutligen har de lagade delarna avfärgats med kalkfärg från Weber i kulör NCS S 0500-N, vit.

Avsatsen i trä för varuvagnar, tidigare placerad till vänster om varudörren på den norra sidan, har nu flyttats till andra sidan av vägen. På detta vis elimineras risken för mekaniskt orsakade skador i putsen vid hantering av varuvagnarna.

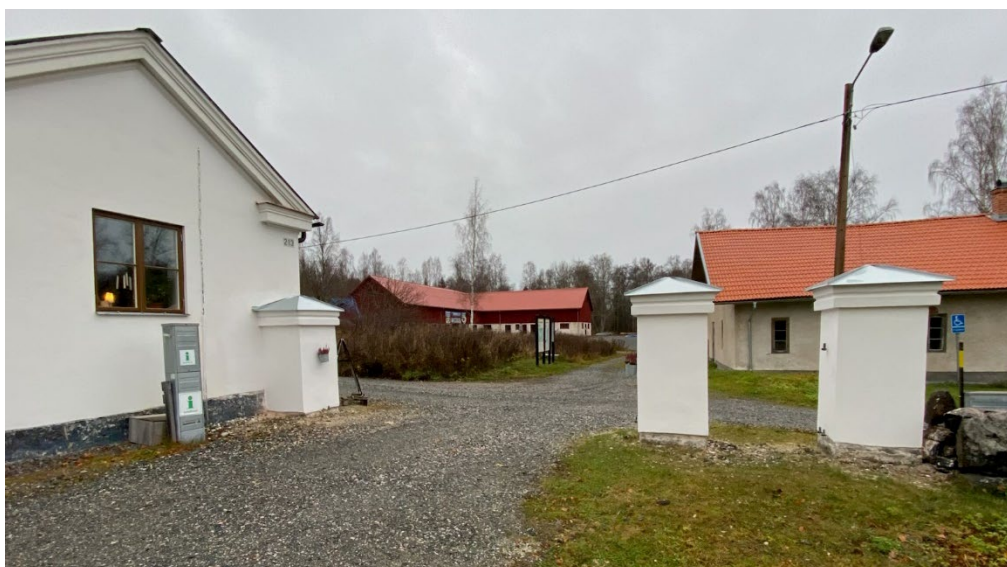
Figur 33. De tre grindstolparna vid orangeriet efter avslutade arbeten. Notera de nya nätta huvorna som är utformade med huvorna på det historiska fotot som förlaga. Foto: Ulrika Olsson, 2024-10-31.

har rengjorts från puts. Stolparna har sedan putsats med hydrauliskt kalkbruk från Weber, Webercal 152. De tre stolparna har avfärgats genom åtta strykningar kalkfärg från Hammarkalks släckta kalk i vatten. Då de tidigare plåthuvorna hade en klumpig utformning utan historisk förankring, har nya plåthuvor tillverkats. Fallen på dessa är flacka, i likhet med huvorna på det äldre fotografiet nedan. Huvorna är tillverkade i galvaniserad plåt som är fäst med tråd som är fastskruvad i teglet.

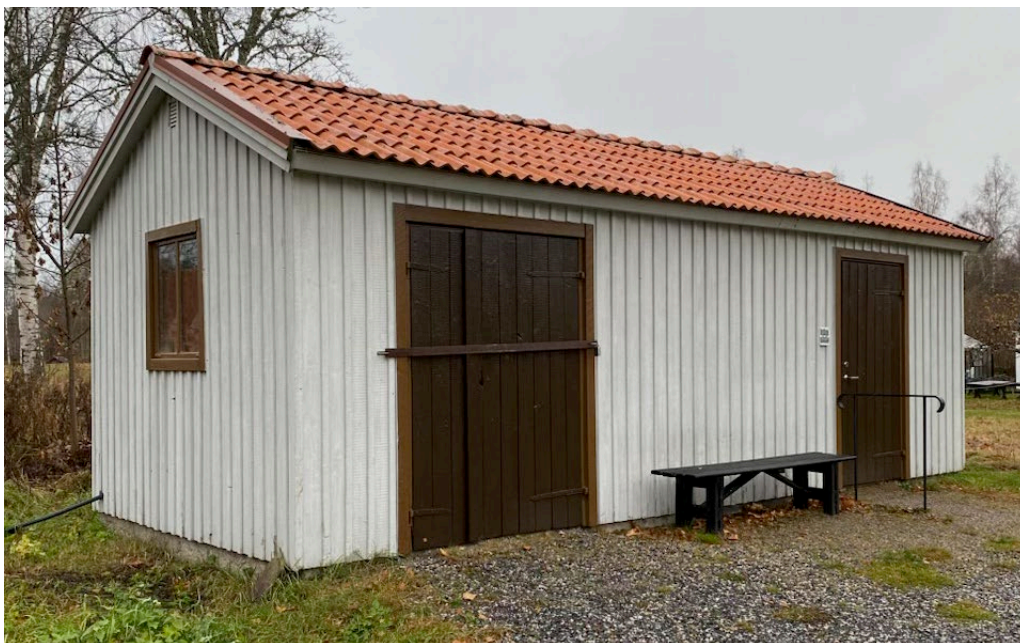
Figur 34. Förrådet efter avslutade arbeten. Fönsterbågar, fönsterkarmar, dörrar och foder har målats om. Foto: Ulrika Olsson, 2024-10-31.

Fönsterbågar, fönsterkarmar, dörrar och foder har målats om. Ytorna har skrapats rena från löst sittande färg och därefter målats med två strykningar med linoljefärg från Engwall o. Claesson. Fönsterbågar och dörrfoder har målats i kulör NCS S6030-Y20R, brun. Dörrarna har målats i kulör NCS 8010-Y30R.

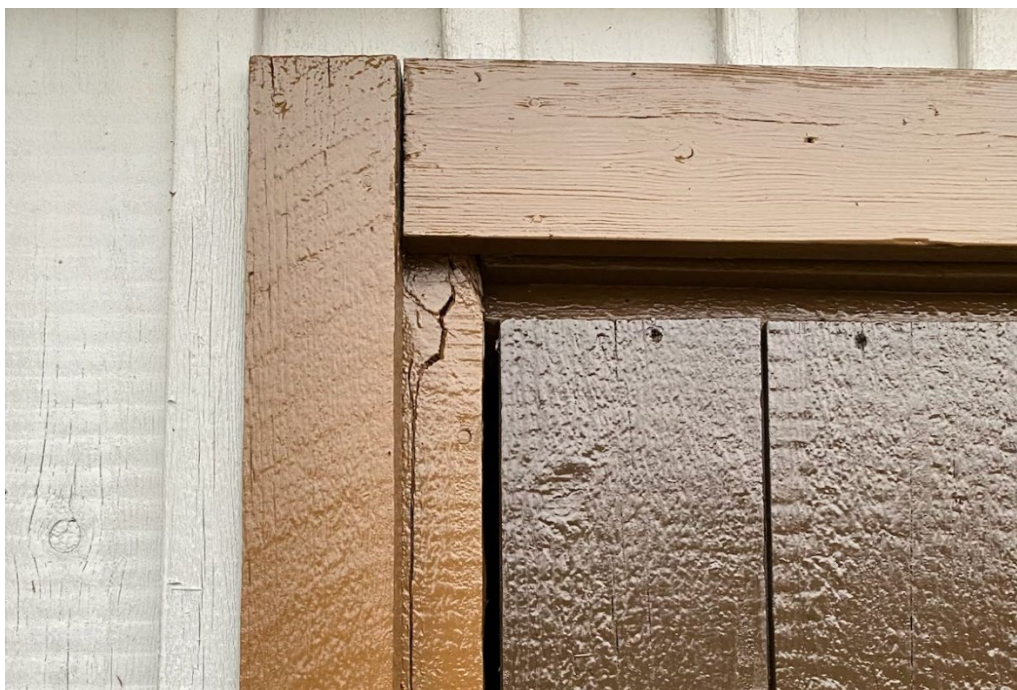
Figur 35. Närbild på de två olika kulörerna som foder och dörrar har målats i. Foto: Ulrika Olsson, 2024-10-31.

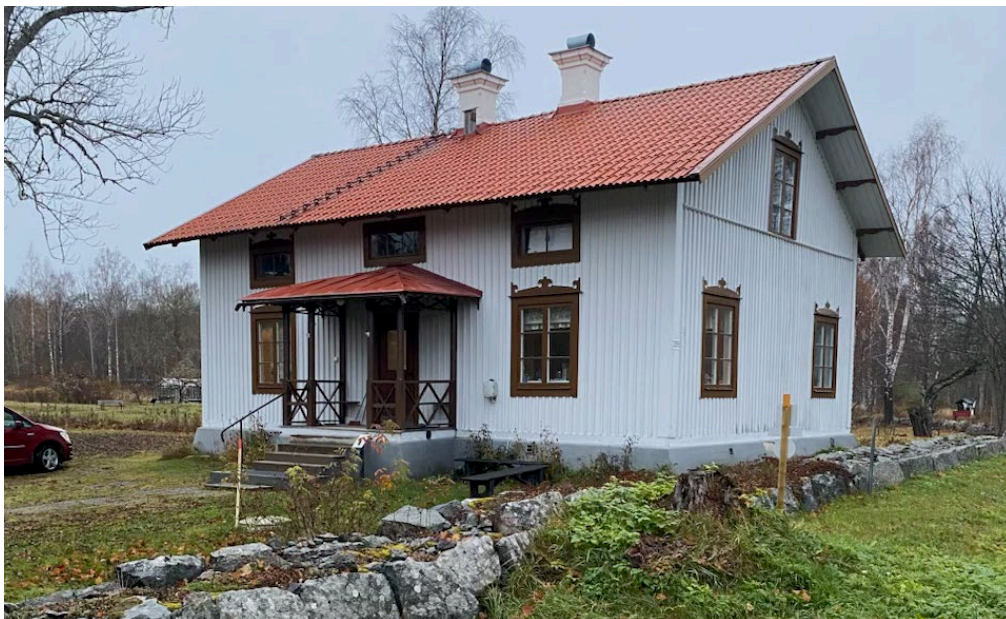
Figur 36. Kontoret sett från sydöst efter avslutade arbeten där de flesta snickeridetaljer har halvvoljats. Foto: Ulrika Olsson, 2024-10-31.

Kontorets fönsterbågar, fönsterkarmar, ytterdörr och verandans snickerier har åtgärdats genom halvvoljning. Balsamterpentin och kokt linolja från Fixor By Nitor har använts till halvvoljningen.

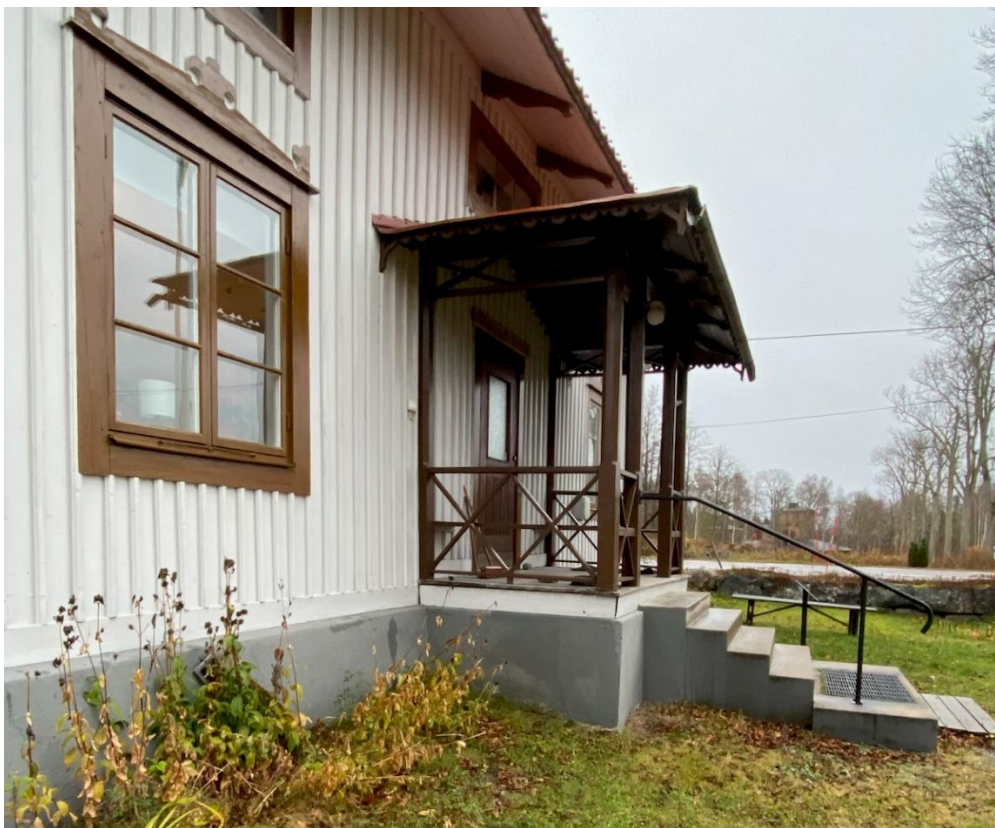
Figur 37. Snickeridetaljerna på kontoret har halvvoljats. Foto: Ulrika Olsson, 2024-10-31.

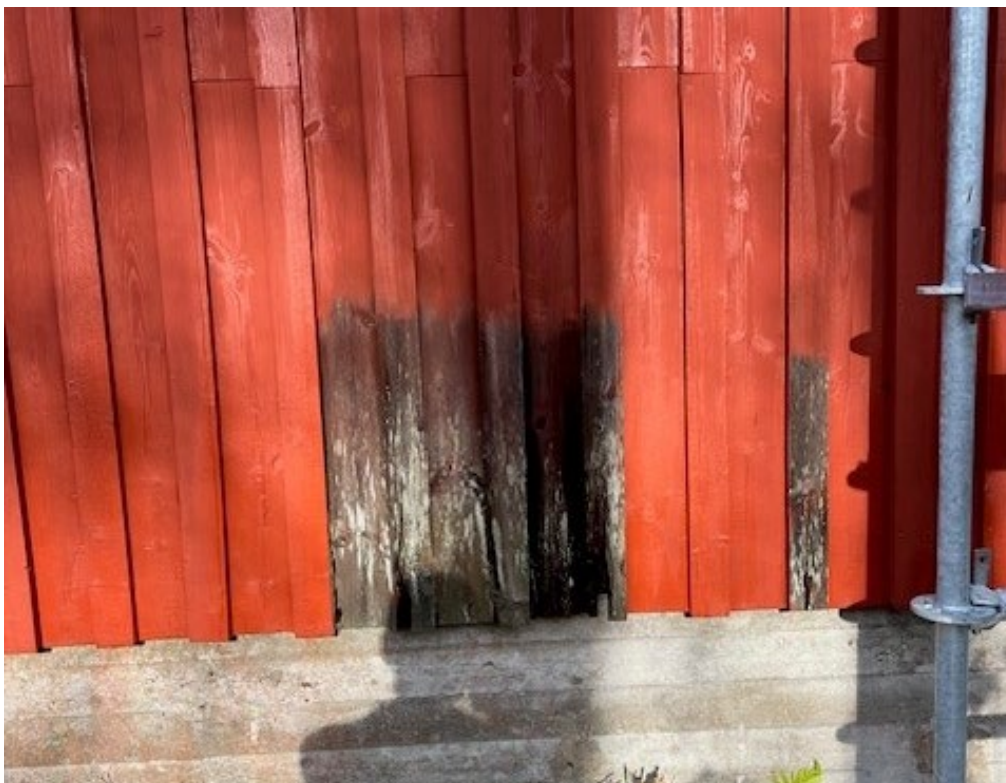
Figur 38. Under arbetets gång med panelen mot söder. På fotot syns hur enstaka panelbrädor har bytts ut till nytt virke. Foto: Anders Löfman hösten 2024.

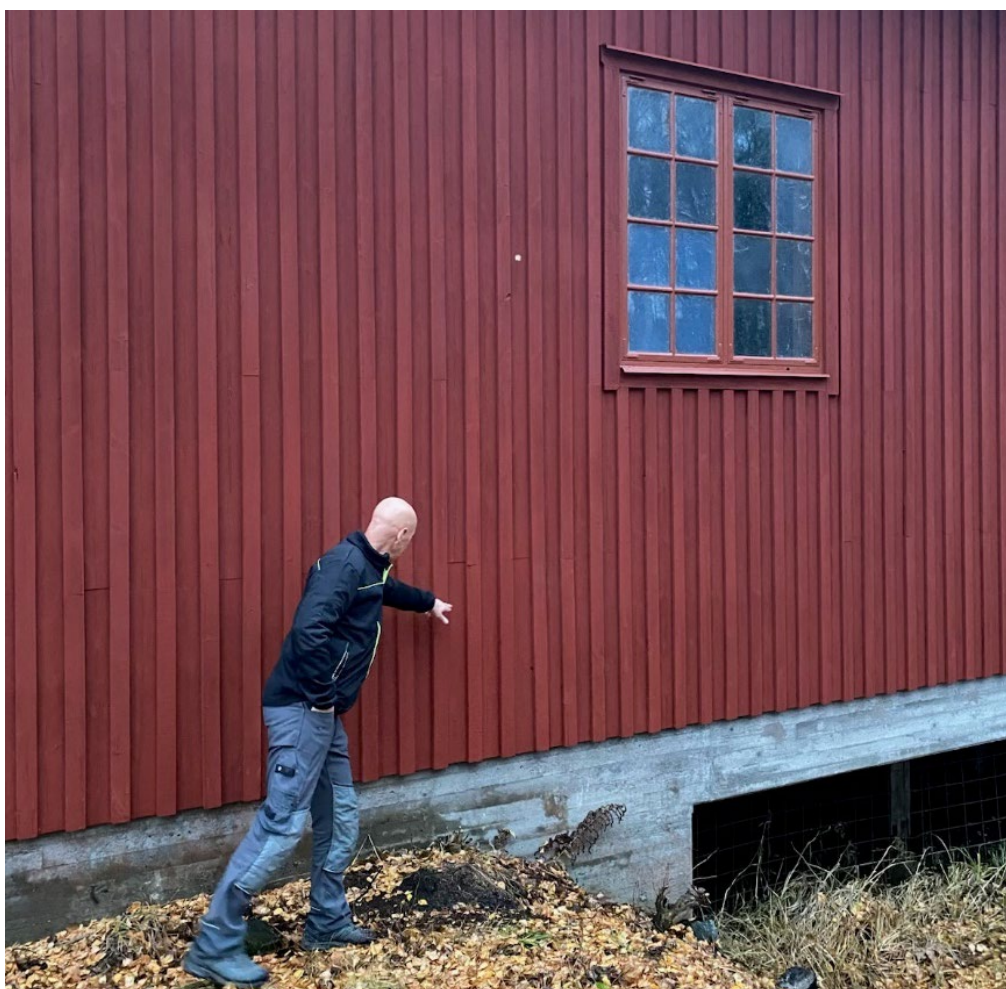
Figur 39. Målare Anders Löfman pekar på panel som har bytts ut innan ommålning av byttans södra fasad. Foto: Ulrika Olsson, 2024-10-31.

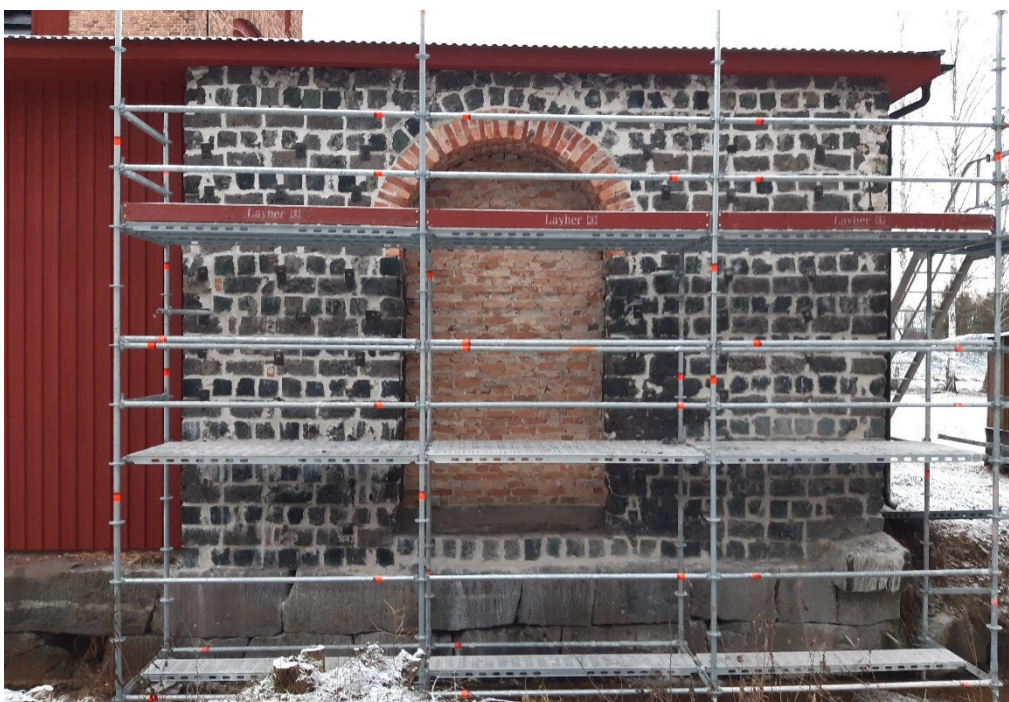
Slaggstensmuren på hyttans södra sida har fogats om. Enligt entreprenören är slaggstenen på denna fasad av relativt dålig kvalitet, eventuellt kan den ha påverkats av hetta när hyttan var i bruk. På några ställen har slaggstenen vittrat kraftigt och där har mer bruk behövt läggas på vid restaureringen. På det översta skiftet och vid det övre östra hörnet lämnades tidigare använt cementbruk kvar i fogarna, då det inte var möjligt att ta bort detta utan att skada slaggstenen. Dessa delar skyddas dock till stor del av det utskjutande taket.

Figur 41. Slaggstensdelen på hyttans södra sida har fogats om. Foto: Daniel Olsson, 2024-11-29.

Arbetet är utfört i enlighet med handlingarna från Bjerking, *Förfrågningsunderlag, Byggnadsbeskrivning, utförandeentreprenad, utvändig renovering Axmar bruk, Hyttan*, 2021-01-18. Befintlig fog har kratsats ur till ett djup av minst 40 mm och därefter har murverkets blåsts rent. Fogning har utförts skiktvis till dess att den ligger 5 mm innanför stenens utsida. Fogningen är utförd med hydrauliskt kalkbruk av fabrikat Weber Kkh 20/80/475 0-4 mm.

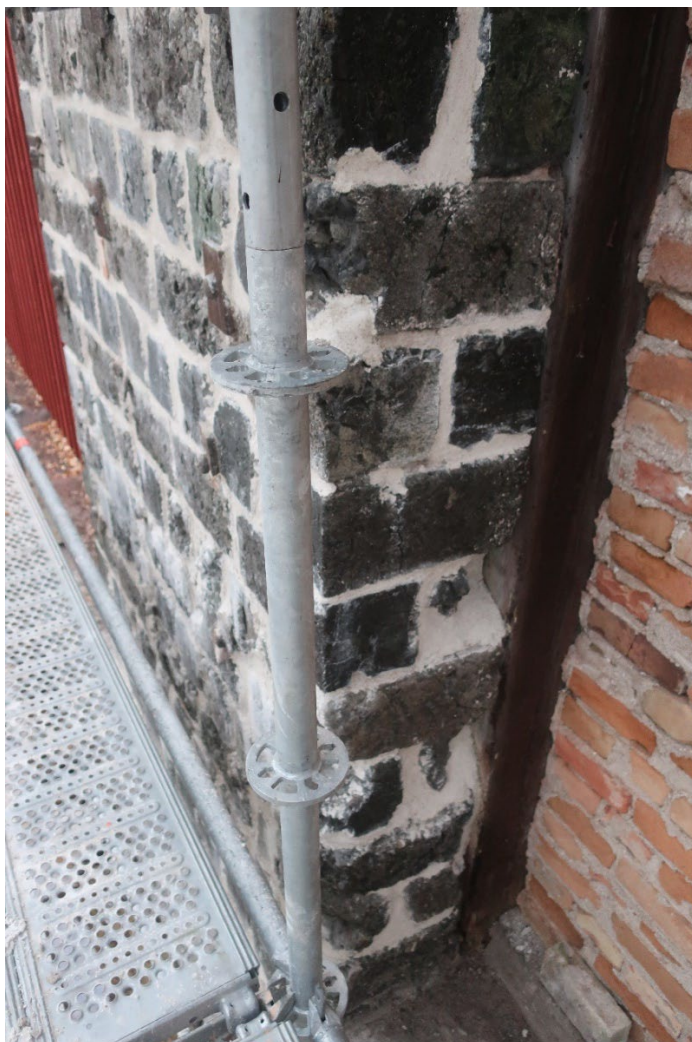
Figur 42. Omfogning har skett på slaggstensmuren på hyttans södra sida. Foto: Daniel Olsson, 2024-11-29.

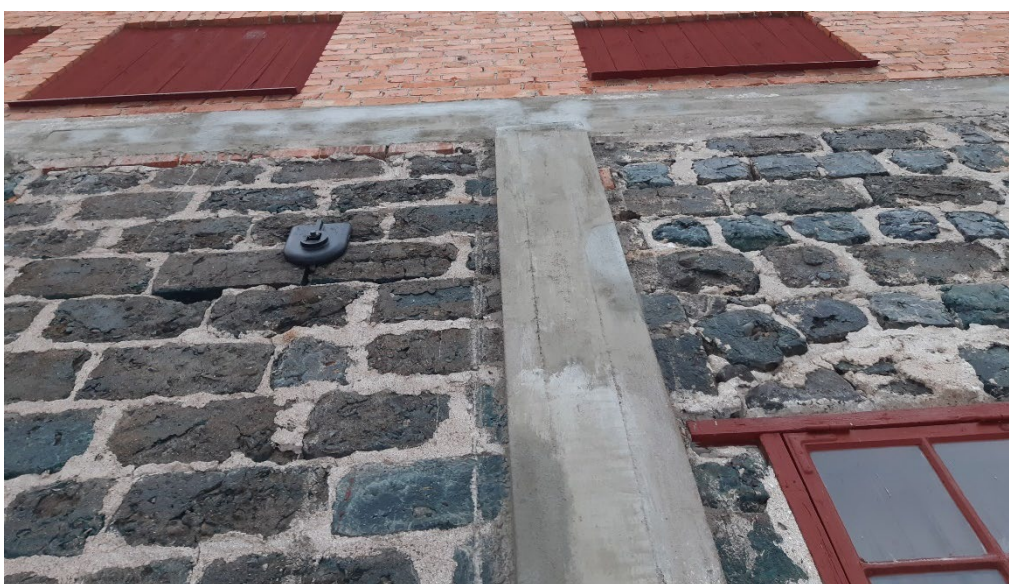
Betongpelare och balk hade spjälkande delar som delvis blottade armeringsjärnen som hade börjat rosta. Den östra sidan, vilken är vänd mot havet, hade de mest omfattande skadorna. Dessa berodde på att vissa armeringsjärn legat för ytligt i balkarna och pelarna. De ytligt liggande armeringsjärnen togs bort vid renoveringen. Övrig frilagd armering behandlades med Betohäft i enlighet med Webers betonglaggningsprogram innan reparationsbruket applicerades. Till lagning har använts reparationsbruk av betong av typen Weber REP 05 till grundning och Weber Rep 45 för uppbyggnad av formerna. Lagade ytor håller samma ytstruktur som ursprungliga ytor. Grundplintarna som de gjutna betongpelarna vilar på har inte omfattats av några åtgärder.

Figur 44. Närbild på lagningar i betongpelare och balkar. Foto: Daniel Olsson, 2024-11-29.

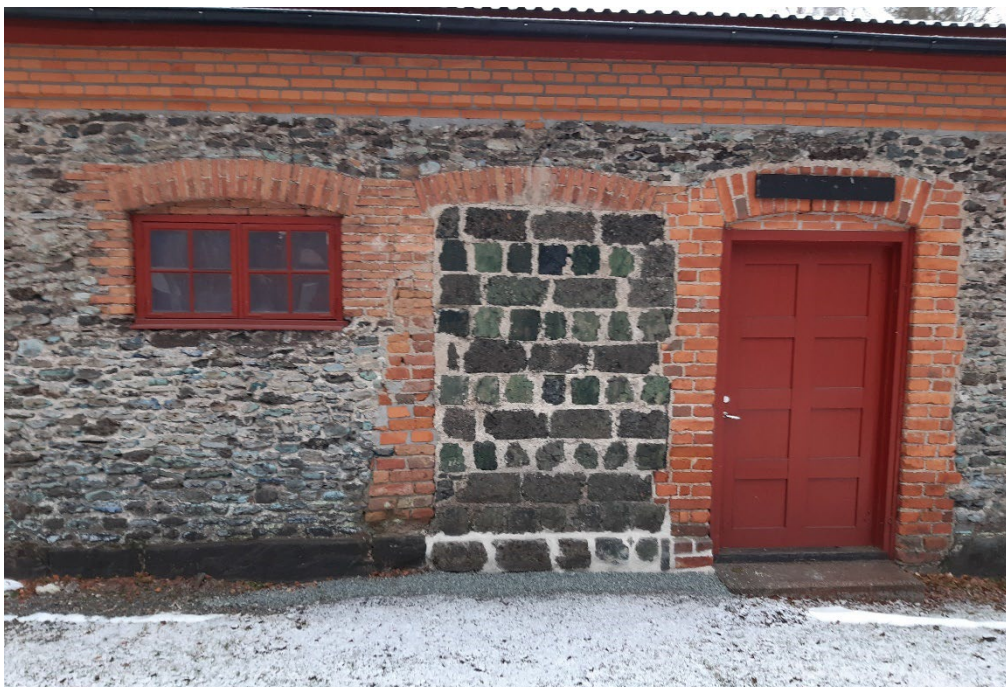
På hyttans västra sida invid ingången, fanns fem urfallna sockelstenar. Åtgärderna för denna skada låg med i renoveringsetappen 2021–2022 men var ännu inte utförd vid slutbesiktningen i oktober 2022. Enligt muntliga uppgifter då skulle skadan åtgärdas så snart säsongen 2023 tillät – ett arbete som dock inte blev utfört då.

*Figur 45. Sockelstenarna till vänster om dörren har murats tillbaka i sockeln.
Foto: Daniel Olsson, 2024-11-29.*

Ugrävningen innan gjutning (med jordfuktad betong) var 10 cm. En ny sockel göts med Weber grovbetong C32/40. På sockeln har sedan slaggstenarna murats tillbaka - och ihop - med omkringliggande slaggstensmur. Till fogning har använts hydrauliskt kalkbruk av fabrikat Weber Kkh 20/80/475 0-4 mm. En skadad tegelsten intill byttes även mot en hel återanvänd tegelsten av samma format (från Trönö nya kyrka). Marken intill stället för skadan i väggen hade sjunkit undan lite och där utfördes påfyllning med grus till samma nivå som omgivande mark.

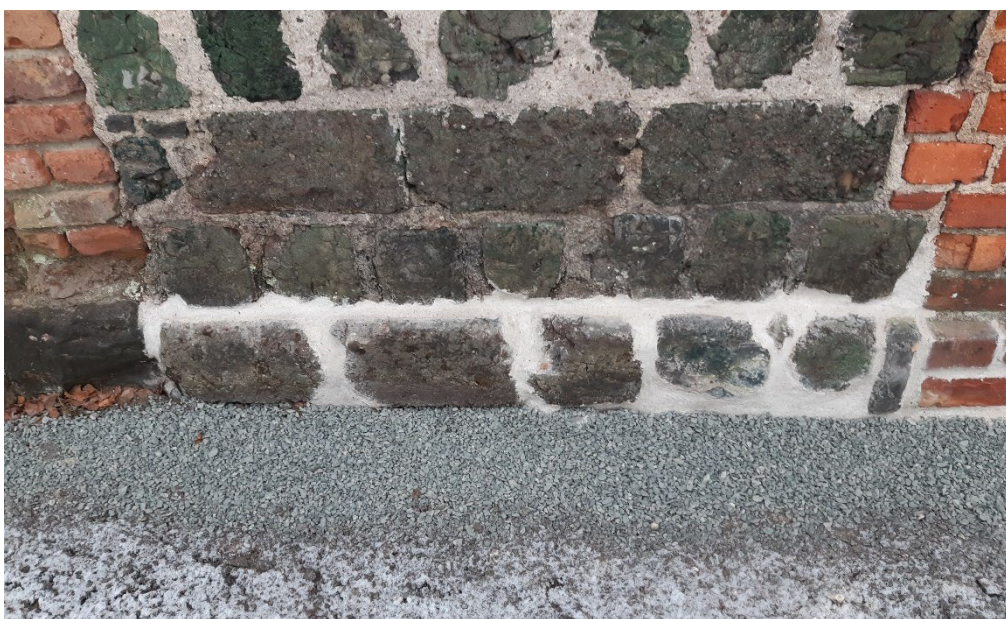
Figur 46. Närbild på de tillbakamurade sockelstenarna. Foto: Daniel Olsson, 2024-11-29.
