FORSBACKA HERRGÅRD

Antikvarisk medverkan vid renovering av terrassmur, staketstolpar och smidesstaket

Forsbacka herrgård
Forsbacka 20:9
Valbo socken
Gävle kommun
BM 60
Gävleborgs län
2024

Slutrapport

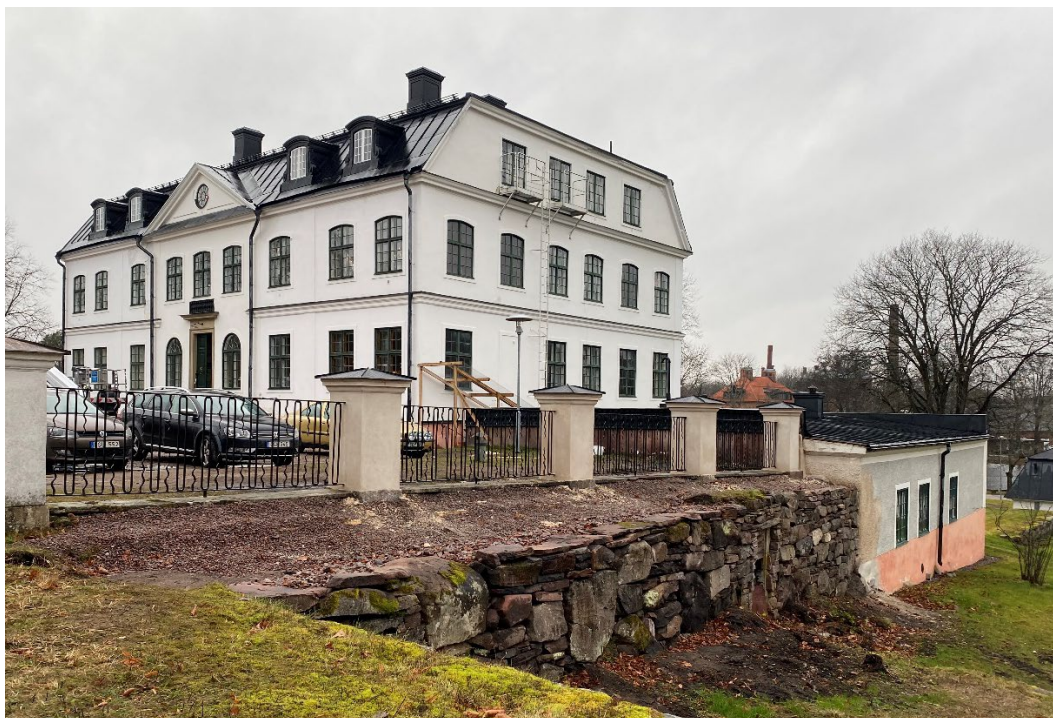
Figur 1. Staketet och terrassmuren vid slutbesiktningen 2024-12-02. Foto: Ulrika Olsson.

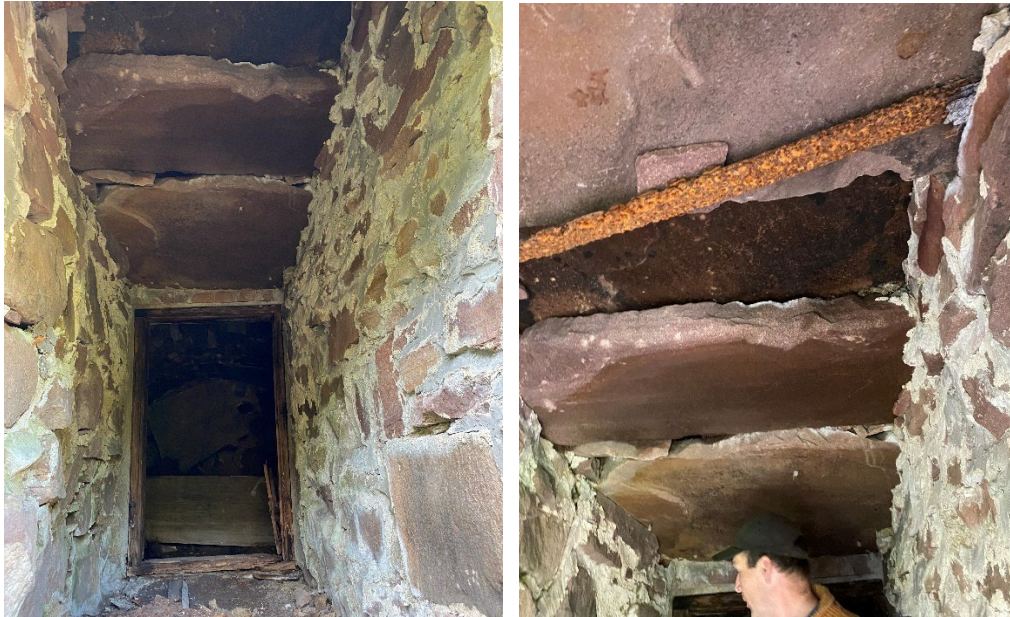
Jordkällaren är belägen ungefär i mitten av den sträcka av terrassmuren som har renoverats. Källaren var i gott skick och har därigenom inte krävt några åtgärder. När Joakim Lilja besökte arbetsplatsen 2024-09-12, inspekterade vi källaren och dess konstruktion. Svalens tak består av sandstenshällar medan källarens tak består av stående sandsten. Lilja kallar valvkonstruktionen för ”Ring på ring”. Väggarna i både svale och källare är murade med till största del sandsten. Murverket i väggarna är fogat. Det finns en karm mellan svale och källare, men dörr saknas. Rörande ingången till källaren menar Lilja att karmen sannolikt är tillkommen sent i tid och att småstenen kring den har lagts dit för att passa in karmen. Dörr in till källaren saknas.

Figur 13 och 14. Taket i källarsvalen består av sandstenshällar. Foto: Ulrika Olsson, 2024-09-12.

I dagsläget saknar källaren en dörr. Det är angeläget att en dörr monteras in i källaröppningen, både för källarens fortlevnad och för att undvika oönskade besök i källaren. Joakim Lilja skriver om öppningen till jordkällaren i sin skrivelse daterad 2024-09-16. Han menar att karmen som sitter där idag är senare tillkommen och inpassad i öppningen med mindre sten, en lösning som både påverkar klimatet i källaren och som är visuellt misspydande. Liljas förslag är att sätta in en ny dörrkarm med en dörr som liknar någon av de andra dörrarna på herrgården. I samband med detta bör de små stenarna kring karmen putsas över med kalkbruk för att på så vis ge en mer värdig inramning till dörrpartiet.

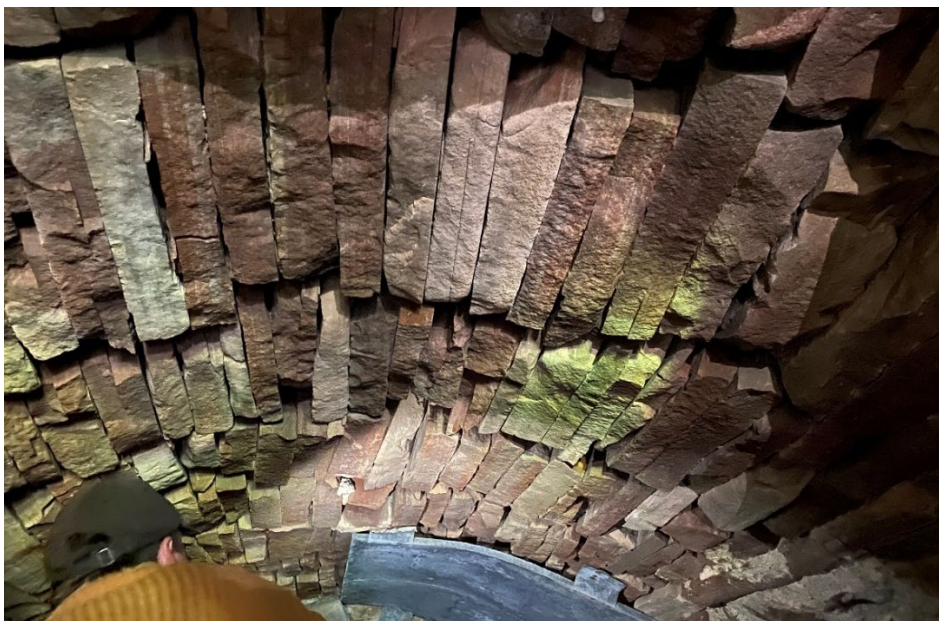
Figur 15. Källarvalvet består av stående sandstenshällar, en konstruktion som Lilja kallar ”Ring på ring”. Foto: Ulrika Olsson, 2024-09-12.

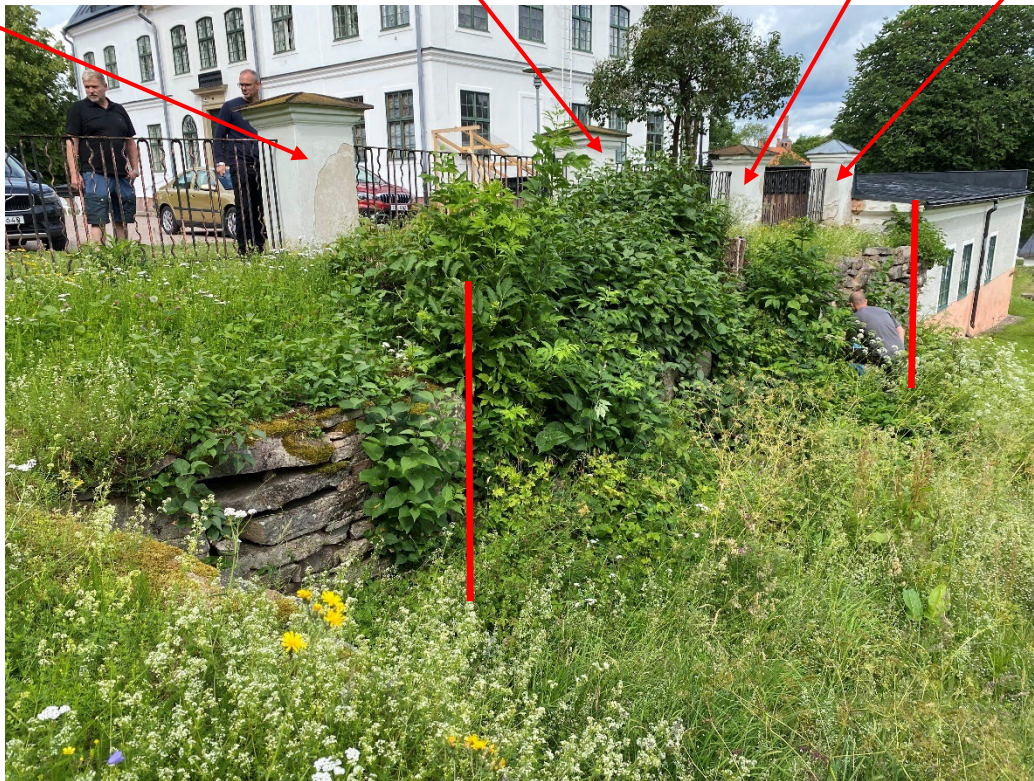
För att komma åt att åtgärda terrassmuren krävdes att fyra staketstolpar med mellanliggande smidessektioner och granithällar demonterades. Staketkonstruktionen var dessutom i dåligt skick och orsakerna var de samma som för terrassmuren; markrörelser orsakade av fordon och tidigare näraliggande träd och rotsystem. Vidare hade sannolikt även kärlskjutningar påverkat konstruktionen, vilket fått till följd att de olika delarna i staketkonstruktionen hade rört sig. Markrörelserna påverkade granithällarna som i sin tur påverkade smidessektionerna som är inmurade i staketstolparna. Rörelserna orsakade skador i både putsytor och murverk i stolparna. Dessa skador medförde att väta letade sig in i murverken och ytterligare förvärrade skadorna. Underhållet på plåthuvarna som skyddar stolparna var eftersatt och någon enstaka huv hade helt mist sin funktion att täcka murverket. Huvarnas form skiljde sig åt eftersom de var tillkomna i olika skeden. Staketsektionerna i smide hade skador i form av färgbortfall och rostangrepp.

Figur 16. De stolpar som ingår i projektet är markerade med röda pilar. Den ungefärliga sträckan för terrassmuren som ska åtgärdas är markerad. Foto: Ulrika Olsson, 2024-07-04.

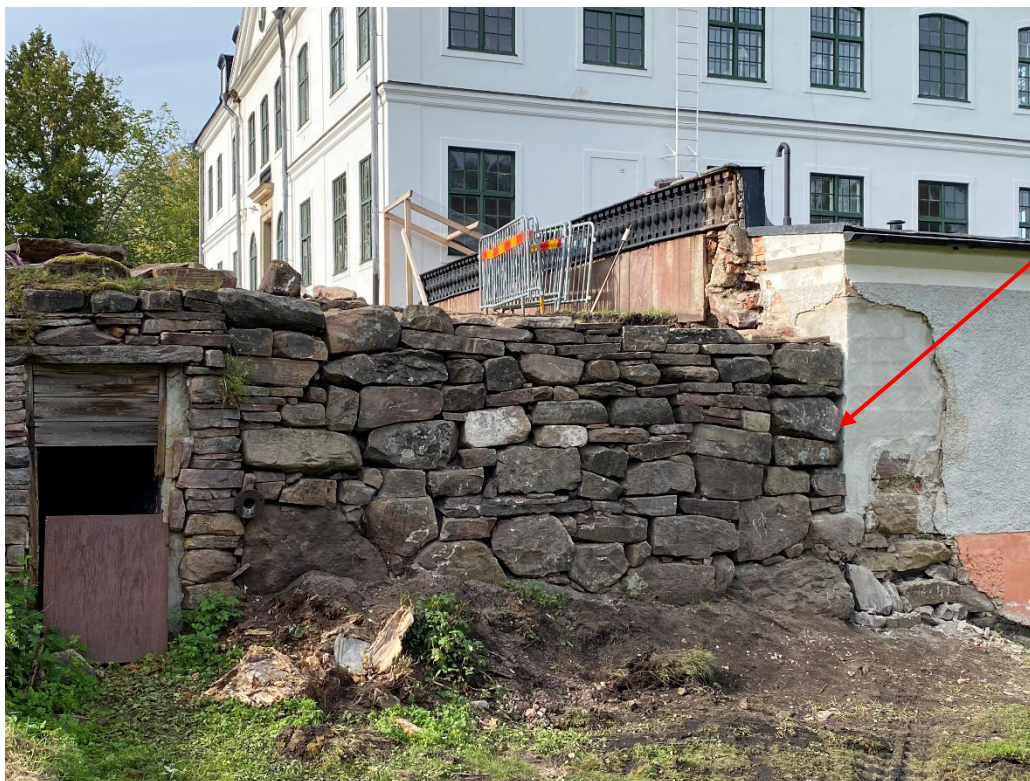
I den norra delen av terrassmuren behövde inga kompletterande murstenar hämtas in. De stenar som tidigare hade ingått i muren räckte. Då muren var klar var den lagd i enlighet med hur en kallmur ska läggas; varje mursten är fastkilad, murstenar med bra bygg- och visesidor har använts och samtliga murstenar har lagts i förband i muren som svagt lutar inåt.

Figur 22. Den norra delen är till största del färdigmurad. Notera generalskarven mot flygelns mur. Foto: Ulrika Olsson, 2024-09-18.

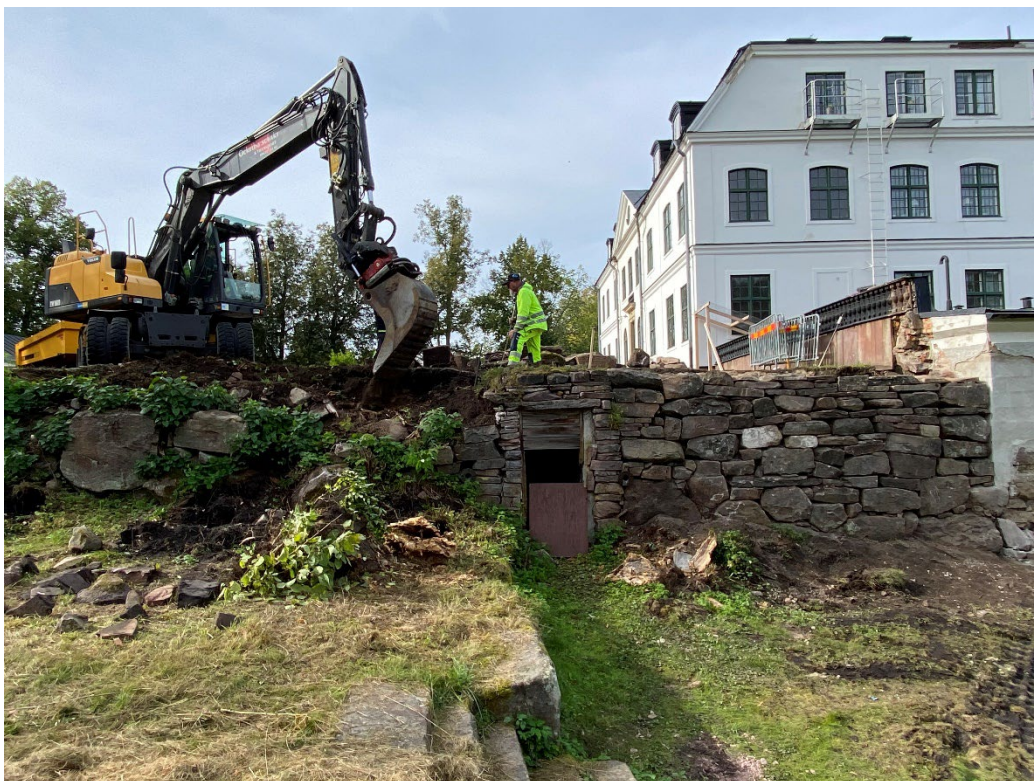
Utgångsläget för muren direkt söder om källaringången var, som tidigare nämnts, ett annat än för den norra; delen som skulle åtgärdas var till största del raserad. Anledningen till raset var att rötterna efter två träd, som fortfarande fanns kvar som stubbar, hade tryckt ur stenarna ur muren. Då det fanns en stor risk att rötterna skulle ha letat sig in i källarens murverk, skedde urgrävningen av kärnan med största försiktighet. Urgrävningen utfördes med hjälp av både grävmaskin och handkraft som lade rötter åt sidan. Det visade sig dock att inga rötter hade växt in i källarkonstruktionen.

Figur 23. Ugrävningen av kärnan på den södra sidan har påbörjats. Grävningen utfördes både med skopa och för hand. Foto: Ulrika Olsson, 2024-09-18.

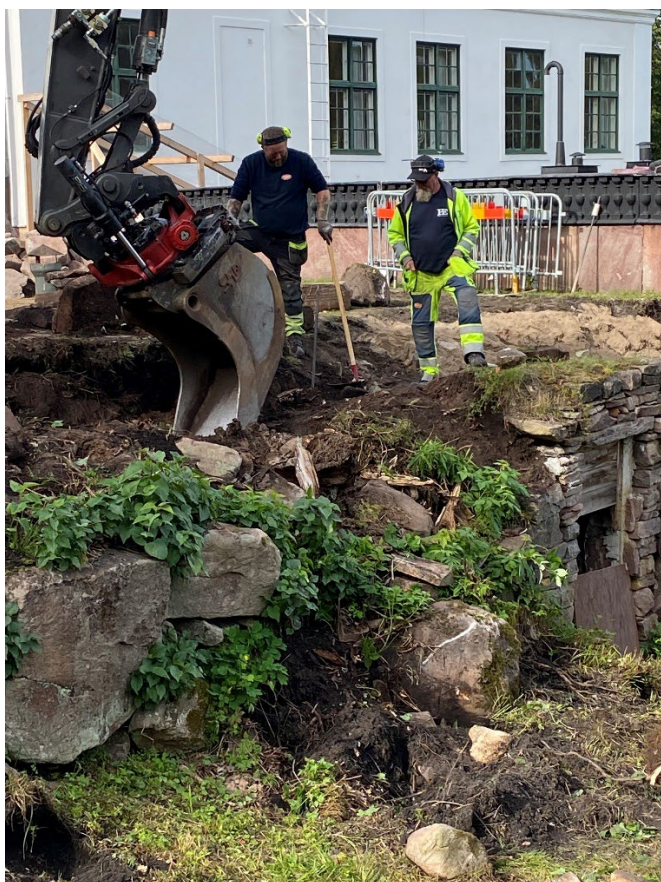
Figur 24. Grävningen med skopa utfördes ytterst varsamt, hela tiden övervakad av stenväggarna som befann sig nära maskinen. Foto: Ulrika Olsson, 2024-09-18.

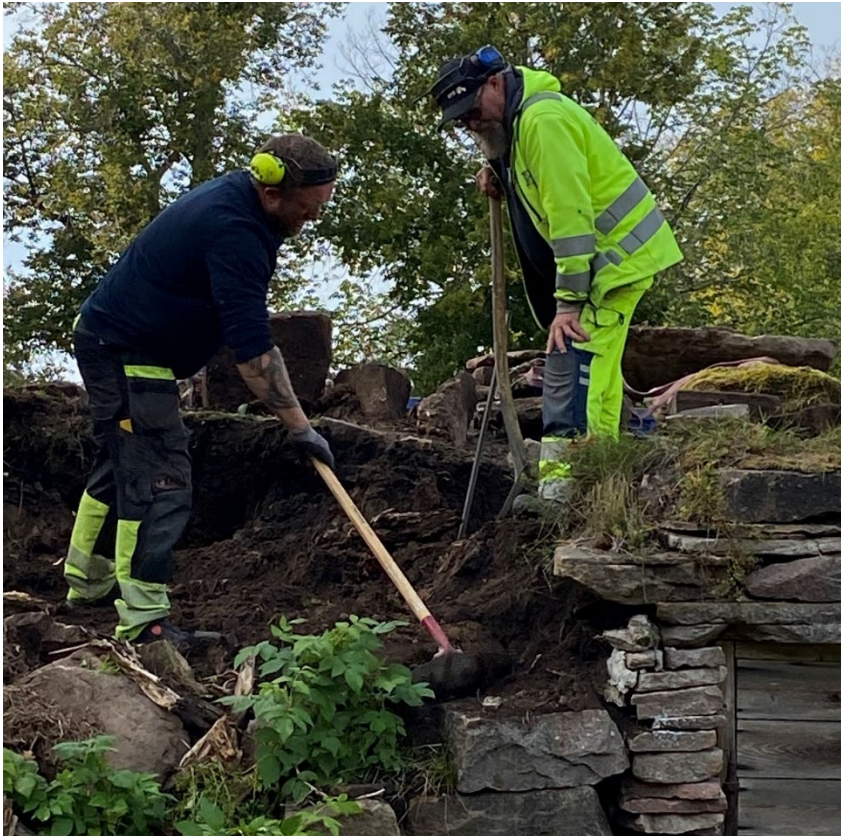
*Figur 26. Två av stenväggarna jobbade parallellt med grävmaskinistens skopa. Rötter hanterades varsamt och när de var frigjorda lades de åt sidan.
Foto: Ulrika Olsson, 2024-09-18.*

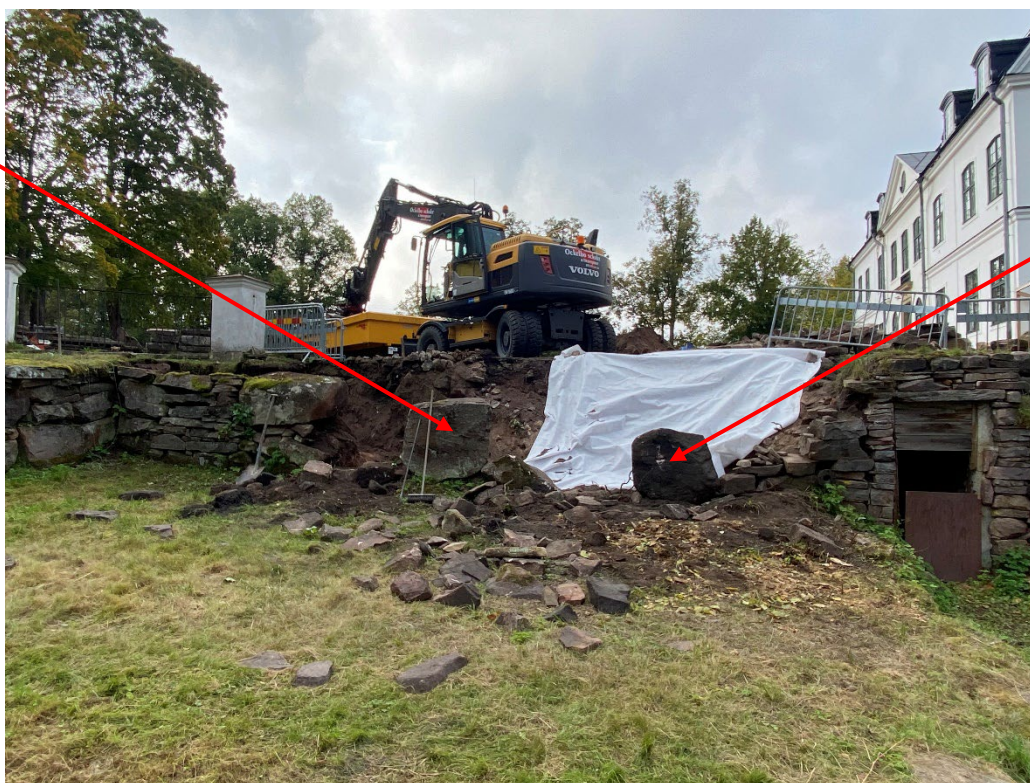
När kärnan hade grävts ur och resterna efter terrassmuren hade demonterats, lämnades två stora stenar orörda i sitt ursprungliga läge. Mot söder mötte den demonterade delen av terrassmuren ett helt murverk med en stor sten.

Figur 28. Kärnan är helt urgrävd och stenarna i den södra terrassmuren är demonterade. Två stora stenar lämnades i sina lägen. Foto: Ulrika Olsson, 2024-09-23.

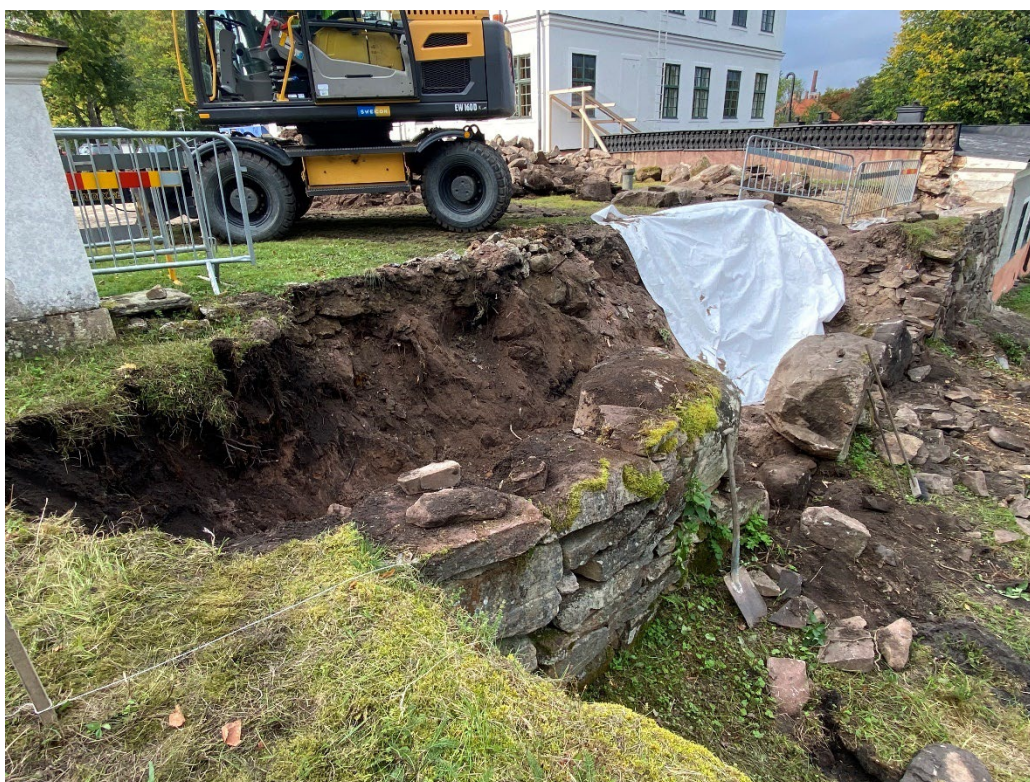
Figur 29. Kärnan är helt urgrävd och de flesta stenarna i den södra terrassmuren är demonterade. Kärnan bottas med markduk innan påfyllning påbörjas. Foto: Ulrika Olsson, 2024-09-23.

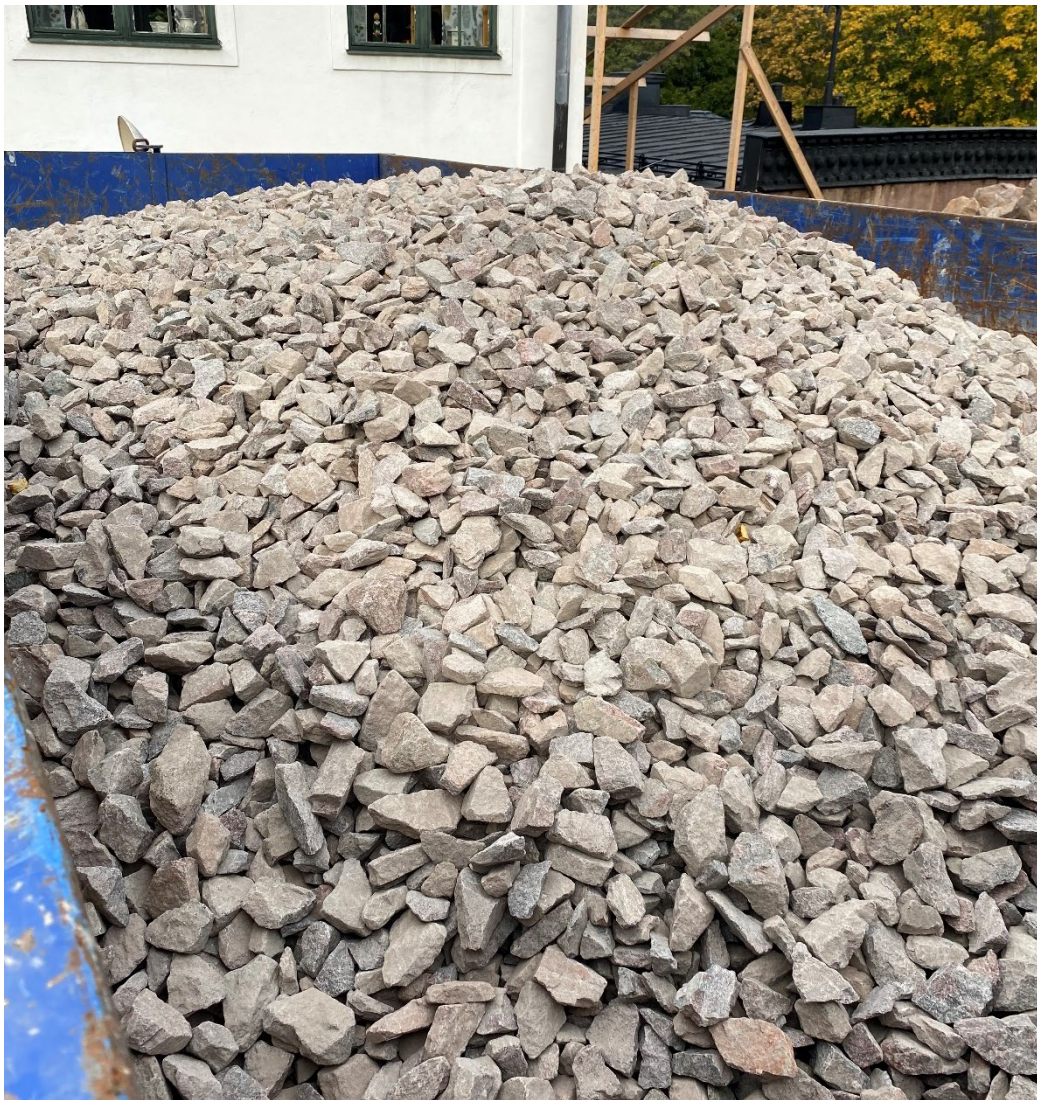
Figur 30. Större fraktioner på småstenen har använts i kärnan på den södra sidan. Dessa stenar håller 32–64 millimeter. Foto: Ulrika Olsson, 2024-09-23.

När den södra terrassmuren började muras upp igen, lades murkärnan enligt Joakim Liljas anvisningar. Efter att markduk lagts i botten och på sidorna fylldes kärnan på undan för undan. Större stenar lades på plats för hand, så att de, som Lilja uttrycker det, bottnar. Att en sten bottnar innebär att varje större sten ska vila på en underliggande sten. De stenar som hade ingått i den tidigare kärnan kunde återanvändas, kompletteringar med nya stenar har inte varit nödvändigt. I kärnan på den södra sidan har fraktioner på 32–64 millimeters småsten använts. Kärnan fylldes upp i takt med att terrassmuren murades upp. Vid besöket 2024-10-01 var terrassmuren till största del färdigställd. Både beställare och antikvarisk medverkande menade dock att murens höjd skulle höjas något, för att hamna i nivå med källardelens överdel, något som stenläggarna senare åtgärdade.

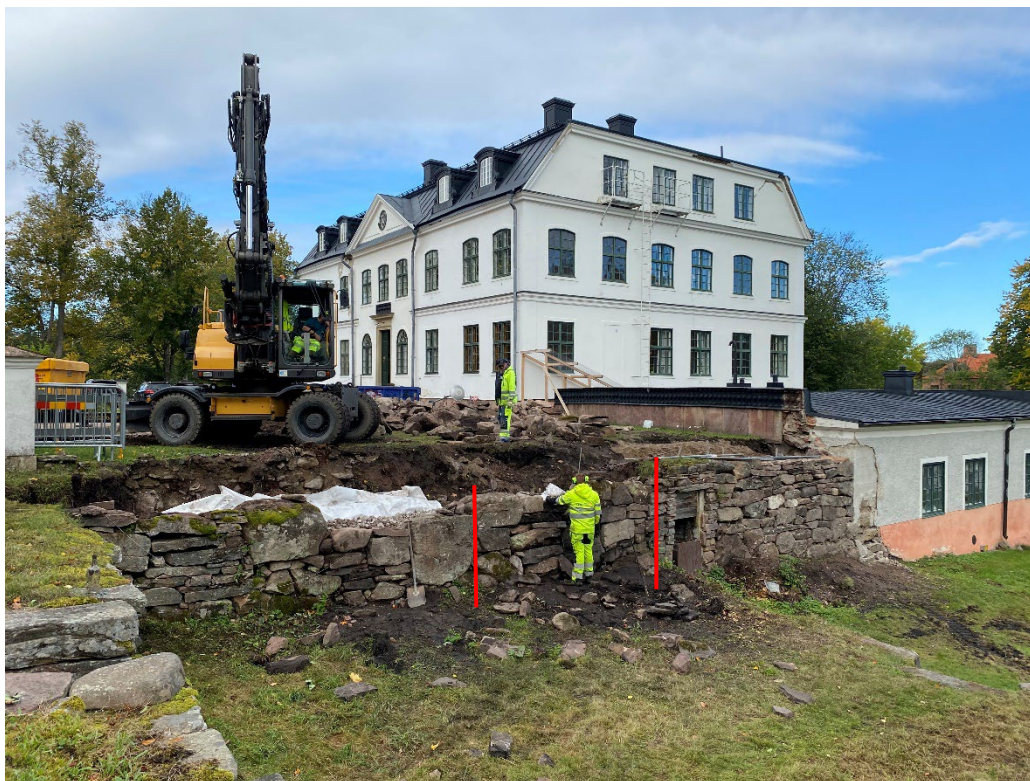
Figur 31. Under pågående arbeten med den södra sidan. Allt eftersom stenarna i muren lades på plats, fylldes också kärnan upp. De röda strecken markerar vilken del av terrassmuren på den södra sidan som har lagts om. Foto: Ulrika Olsson, 2024-09-26.

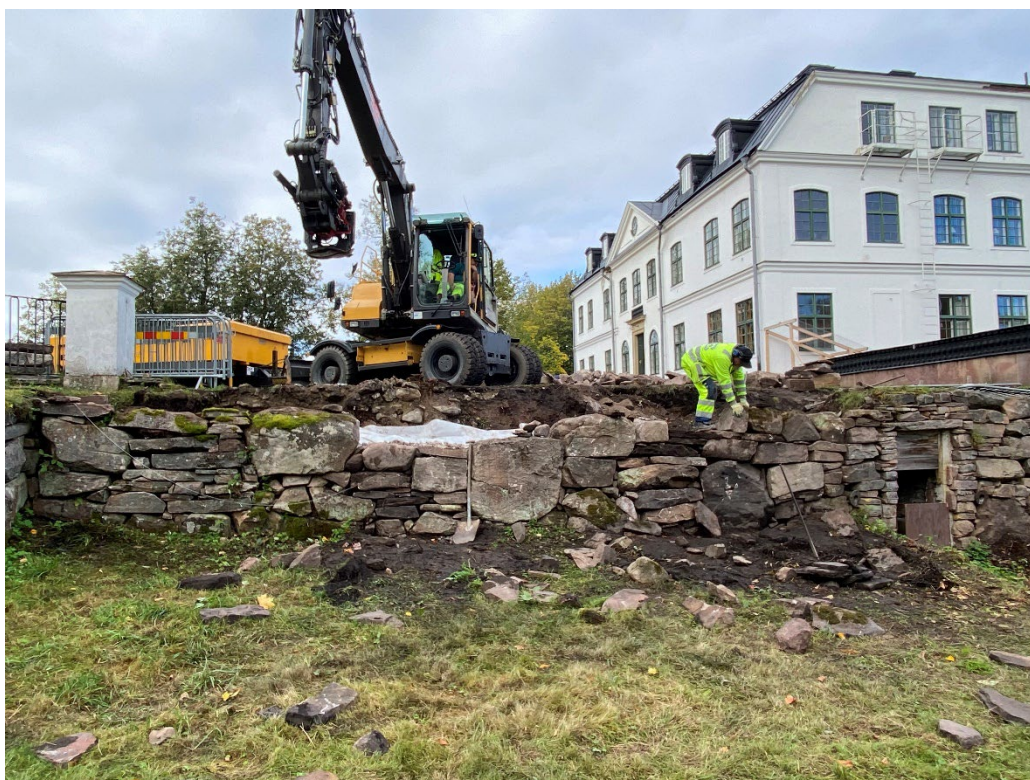
Figur 32. Under pågående arbeten med den södra sidan. Allt eftersom stenarna i muren lades på plats, fylldes kärnan upp. Foto: 2024-09-26.

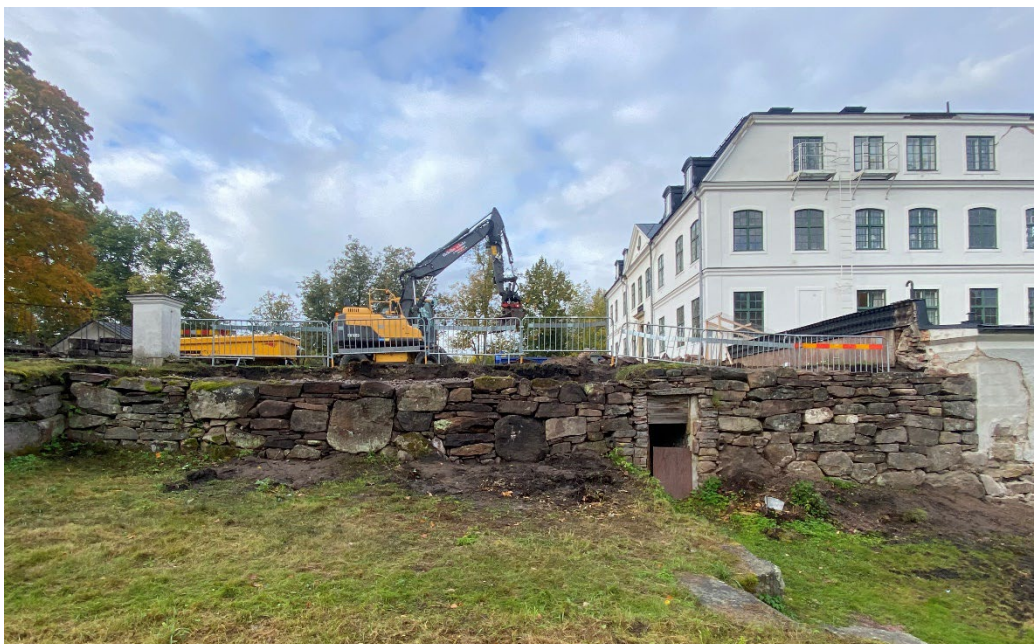
Figur 33. Båda sidorna av terrassmuren är till största del färdigmurade. Ännu återstår att justera sluthöjden på de nylagda delarna. Foto: Ulrika Olsson, 2024-10-01.

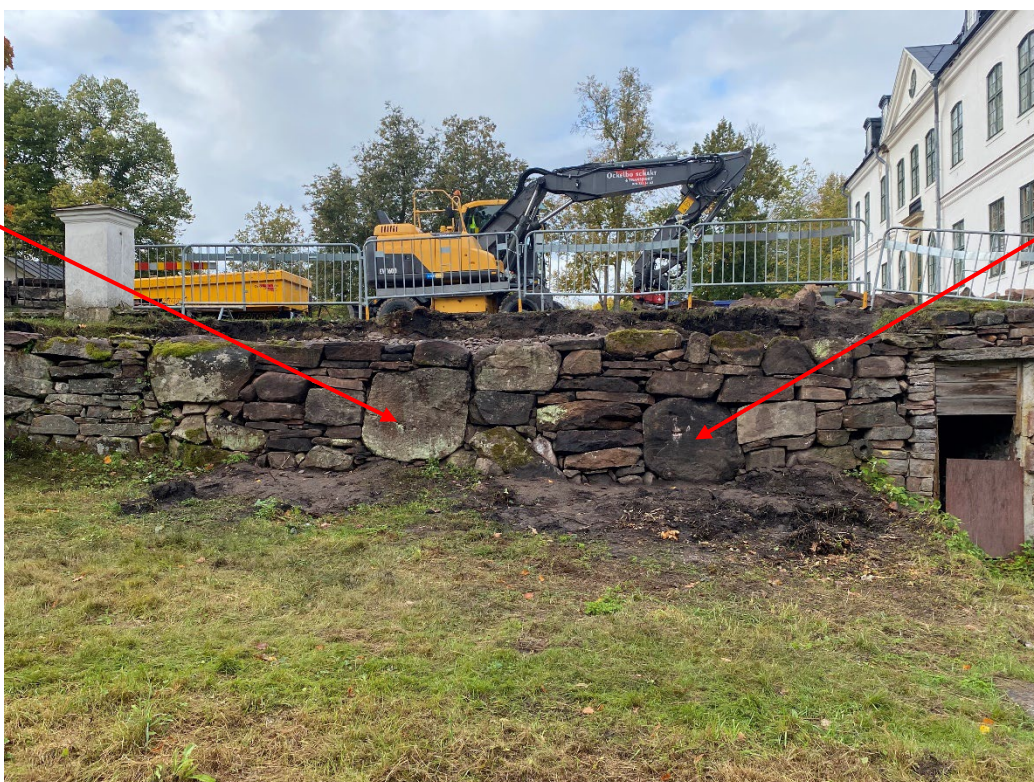
Figur 34. Den södra sidan av muren är till största del färdigmurad. Notera de två stora stenarna som lämnades kvar i sina ursprungliga lägen när resterande mur hade demonterats. Foto: Ulrika Olsson, 2024-10-01.

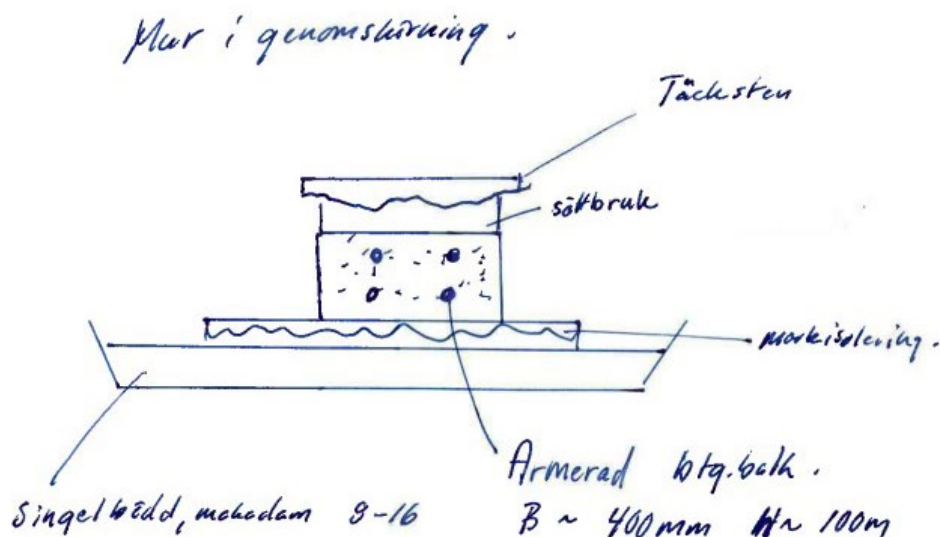
Innan påbörjade arbeten vilade granithällarna - som ligger i marknivå mellan varje staketstolpe - på mindre fraktioner av både slag och natursten. Detta upplag var inte möjligt att återanvända när staketet skulle återuppföras. Ett framtaget förslag från entreprenören med syfte att skapa en stabil grund för det nya staketet godkändes av beställare, antikvarisk medverkande och länsstyrelsen.

Figur 35. Skiss från MARKAX på uppbyggnaden kring betongbalken och de avslutande granithällarna.

I enlighet med förslaget har nu en betongbalk gjutits under hela staketsträckan som är åtgärdad. Innan gjutningen utfördes grundades underlaget med en singelbädd med makadam 9-16 mm på vilken det lades en markisolering. Balken är gjuten med dess övre nivå i marknivå och täcks av återbrukade granithällar. Hällarna har fixerats mot betongen med ett magert sättbruk.

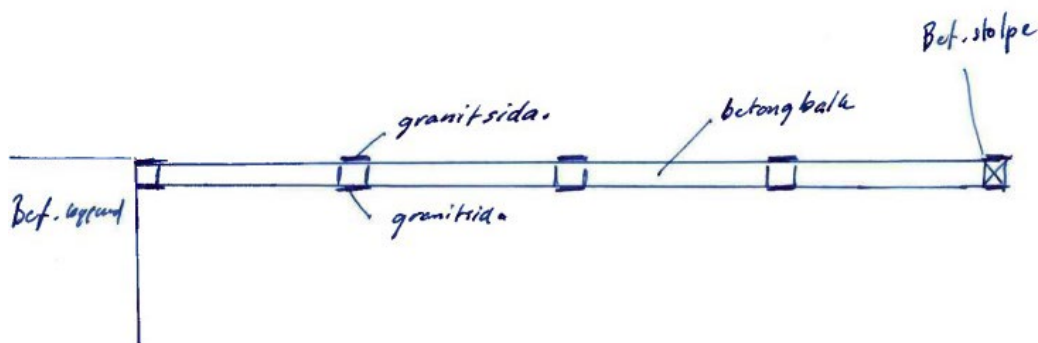
Figur 36. Skiss uppifrån på betongbalken på vilken staketstolparna är murade. Notera granitstenarna som avslutar stolparna ner mot marken. Skiss från MARKAX.

Fyra nya staketstolpar har murats direkt ovanpå betongbalken. De nya stolparna är uppmurade med de gamla som förlagor, vad gäller dimensioner och profileringar. De gamla stolparna hade ett murverk som bestod av en blandning av tegel, natursten, slaggsten och sand. Detta material var inte möjligt att återanvända i de nya stolparna. Inledningsvis var planen att mura bottenkiftan i stolparna med lecablock och resterande delar i tegel, men stolparna kom att muras till sin helhet i frostbeständigt tegel från danska Wienerberger, White Bonasus BS, 2135A00M. Det första skiftet murades mot betongen med Weber b-bruk 222, resterande skift med Weber hydrauliskt kalkbruk 148. Samma bruk användes till putsningen av stolparna. Ytstrukturen på putsen är slät i likhet med tidigare utförande. Längst ner, i nivå med granithällarna, har varje stolpe en utskjutande bas bestående av granit. Dessa stenar är fäst mot stolparna med hjälp av grusmaterialet på staketets sidor, detta i likhet med tidigare fastsättning. Som nämnts tidigare är smidessektionerna inmurade i staketstolparna i likhet med tidigare utförande.

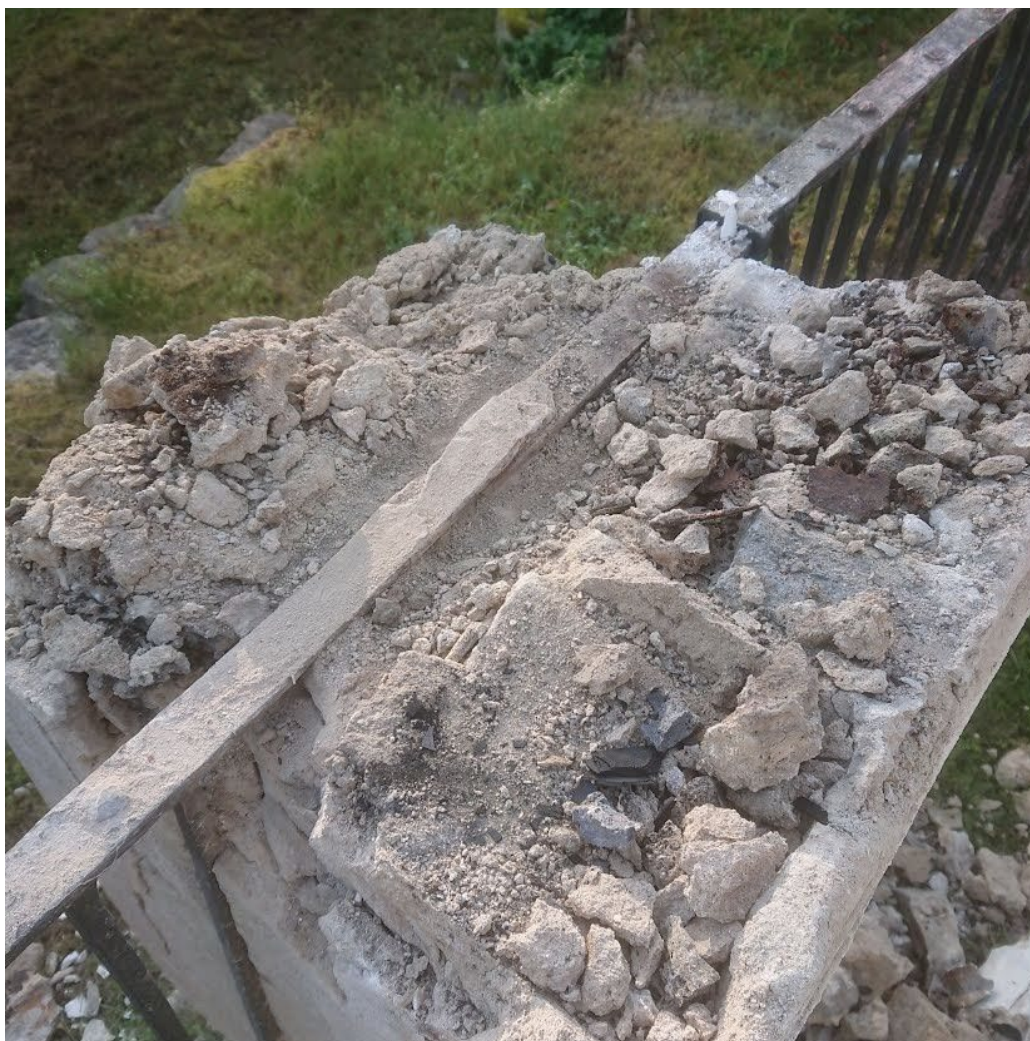
*Figur 37. Under rivningen av en staketstolpe. Staketsektionerna är inmurade i stolparna.
Foto: Valbo Fasad, oktober 2024.*

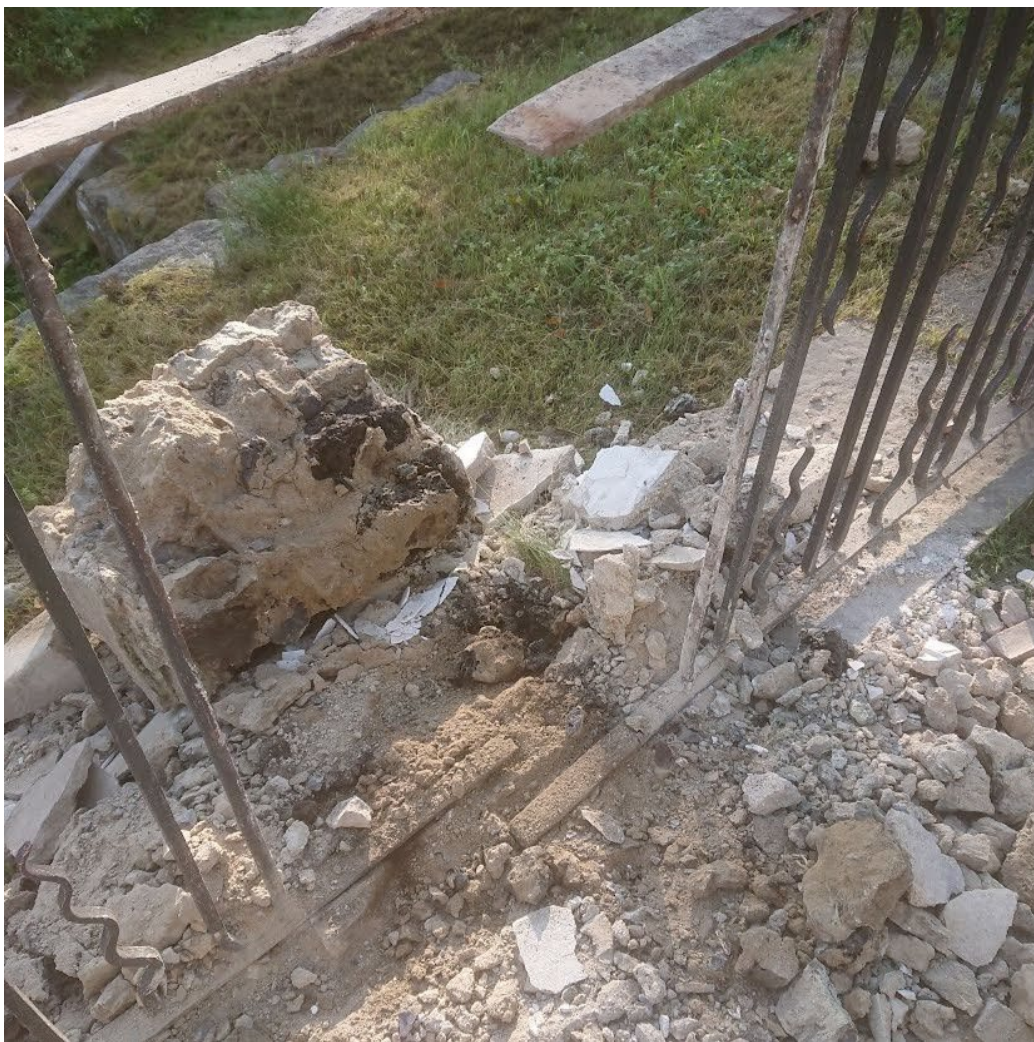
*Figur 38. Under rivning av en staketstolpe. Smidesektionerna är inmurade i stolparna.
Foto: Valbo Fasad, oktober 2024.*

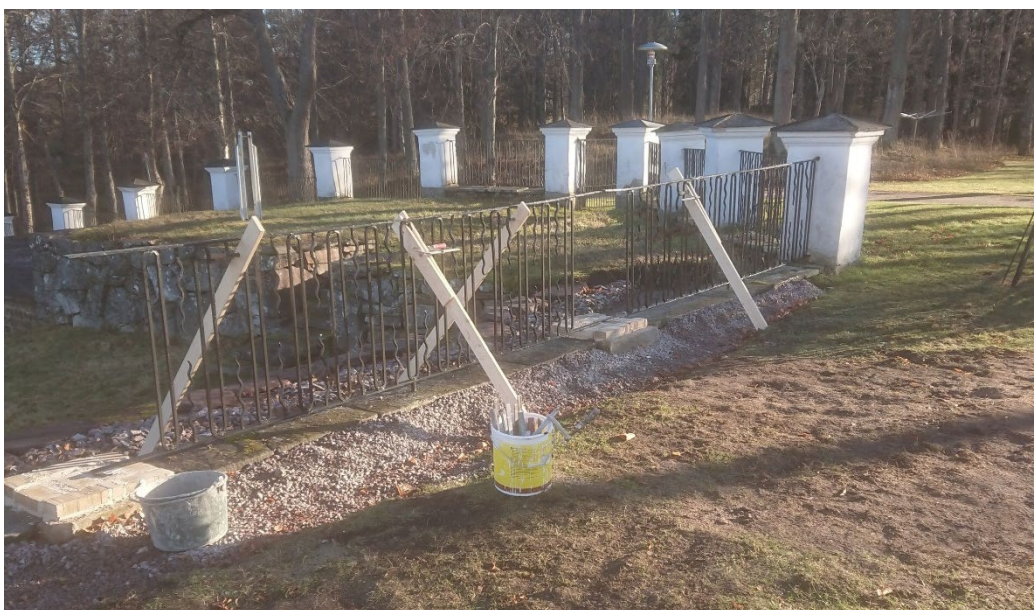
Figur 39. Smidesektionerna är fixerade och uppmurningen av staketstolparna är påbörjad. Det första skiftet är lagt. Foto: Valbo Fasad, oktober 2024.

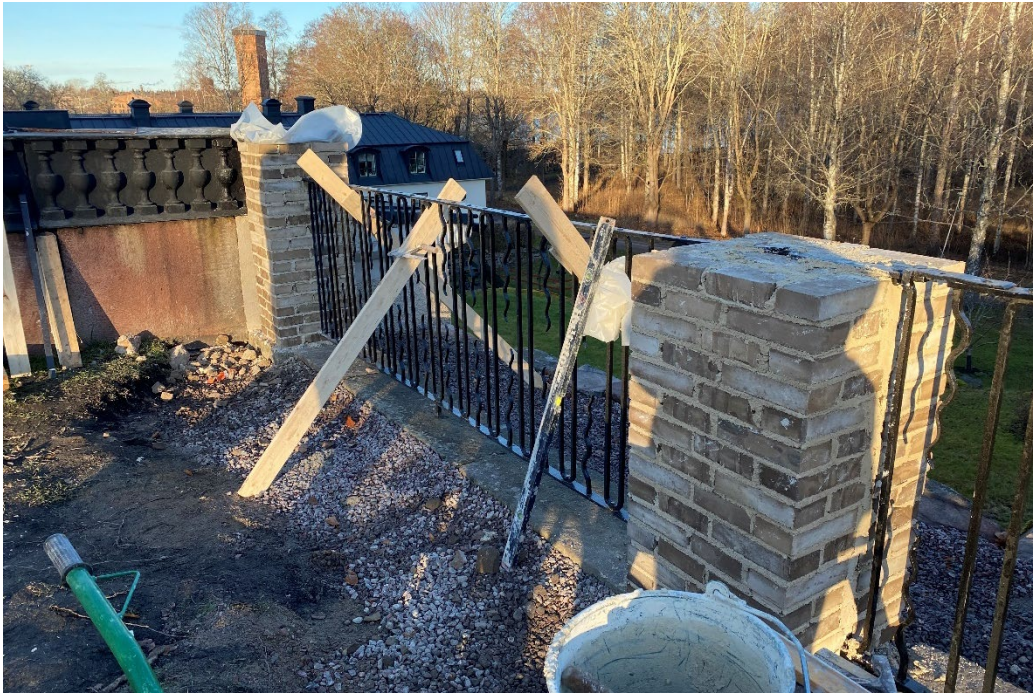
Figur 40. Under pågående arbeten med staketkonstruktionen. Staketstolparna är under uppbyggnad. Planken är till för att fixera smidessektionerna under arbetets gång. Foto: Ulrika Olsson, 2024-11-21.

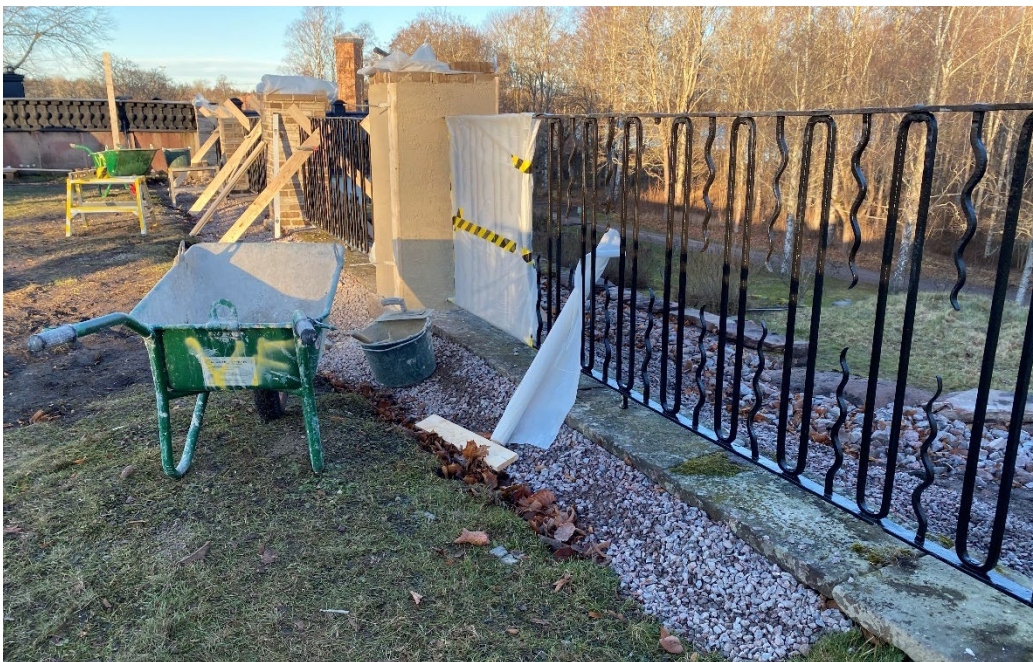
Figur 41. Under pågående arbeten med staketskonstruktionen. Alla fyra stolparna är uppmurade, den närmast i bild är putsad. Nästa moment som följer är att mura och dra profilen högst upp. Foto: Ulrika Olsson, 2024-11-21.

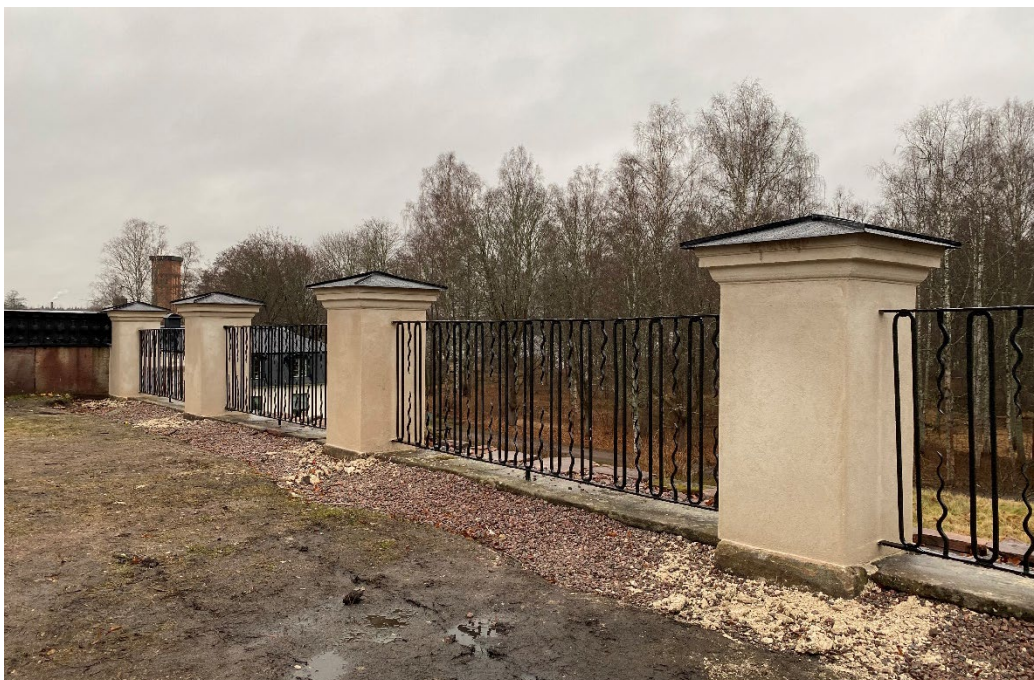
Figur 42. Arbetet med staketet och de murade stolparna är nästan färdigt. Avfärgning av staketstolparna återstår. Foto: Ulrika Olsson, 2024-12-02.

- Avfärgning av staketstolparna. Sannolikt samma vita kulör som herrgårdens puts, det vill säga: NCS 0500 vit. Prov på kulören behöver dock målas upp och godkännas.
- Avfärgning av ilagad spritputs och slätputsad sockel på den östra flygeln. Kulörer i enlighet med färgsättningen från 1992 års renovering. (Sidan 16 i slutrapporten 1997:09)

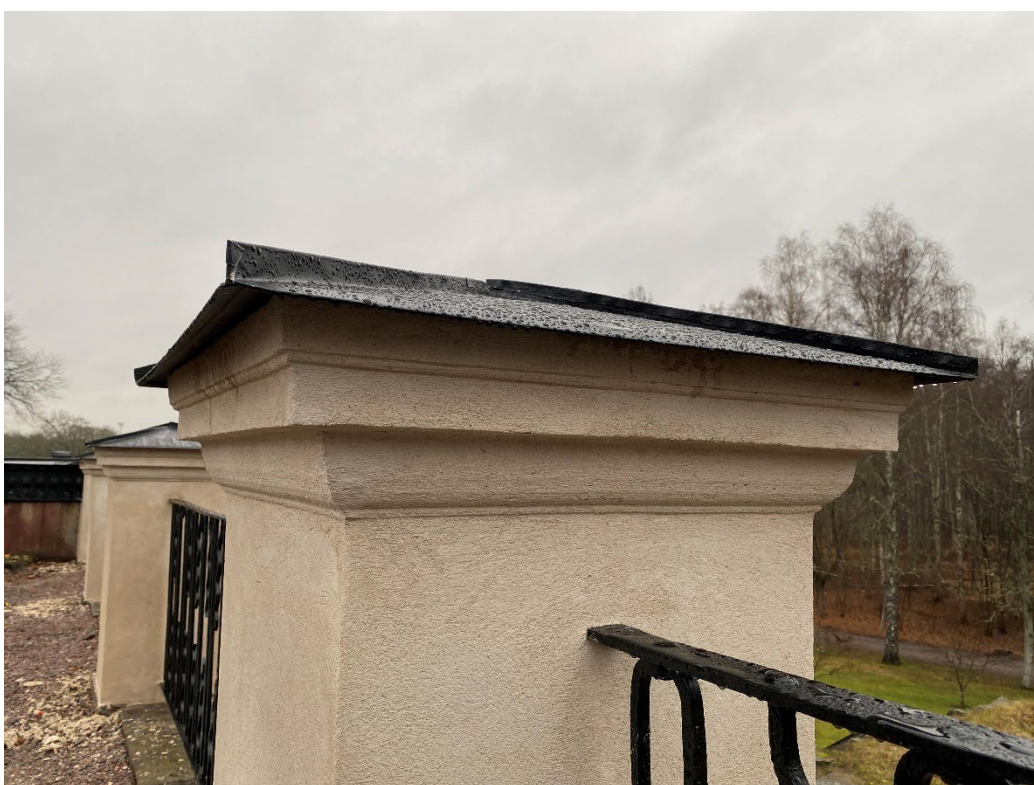
Figur 43. Närbild på den murade och putsade profilen och den nya plåtluven. Foto: Ulrika Olsson, 2024-12-02.

Nya plåthuvor har tillverkats till de fyra staketstolparna. Plåten är från Lindab i kvalitet FA, kulör mattsvart. Falstypen är stående enkelfals ovanpå huvarna och enkel språngfals för infästning i fästplåtarna. Fästplåtarna är skruvade och pluggade i teglet i stolpen. Som förlaga har använts den flackare typen av plåthuv som förekommer på flera staketstolpar kring herrgården, då den flacka formen bedöms vara den äldsta. De tidigare huvarna var nitade direkt ner i stolparna, vilket hade medfört frostsprängningar i murverket då väta kunde tränga in genom nithålen och ner i stolparna.

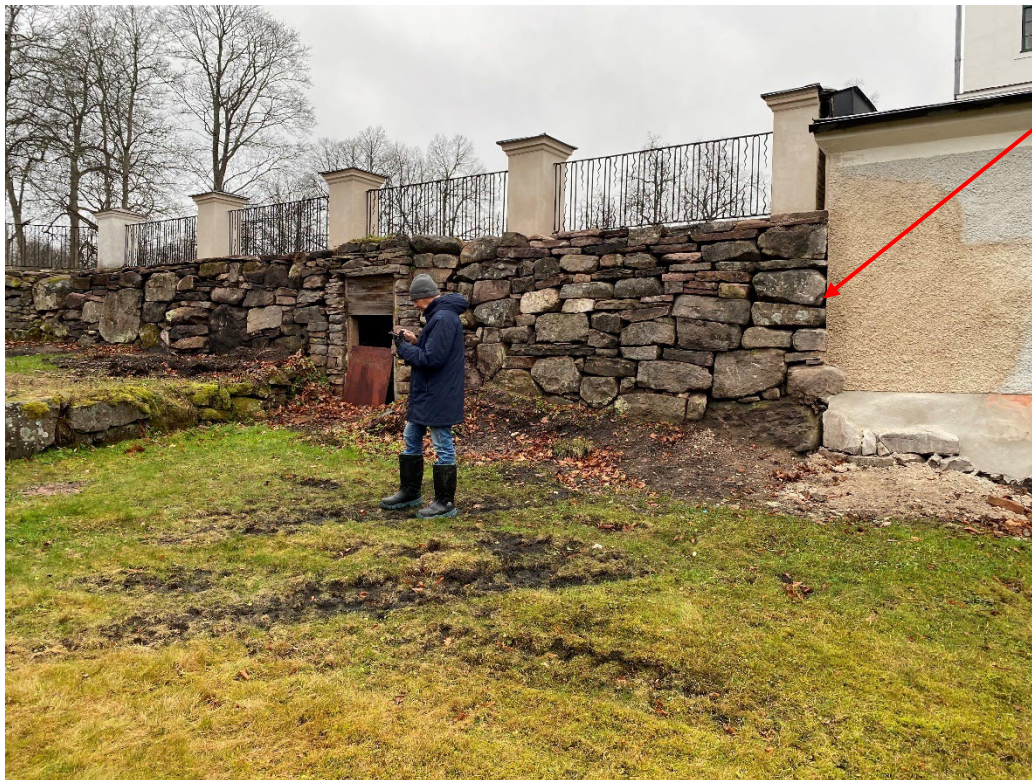
Figur 46. Terrassmuren och de fyra nymurade staketstolparna med mellanliggande renoverade smidessektioner. Notera generalskarven mellan terrassmuren och den östra flygeln samt lagningen i flygelns mur. Foto: Ulrika Olsson, 2024-12-02.
