# BERGSJÖ KYRKA OCH STIGPORT

Antikvarisk medverkan vid renovering av putsade fasader och fönster på torn, långhus och sakristia samt stigport

Bergsjö kyrka  
Bergsjö socken  
Nordanstigs kommun  
Gävleborgs län  
2021 och 2024

Rapport 2025:11  
*Daniel Olsson*

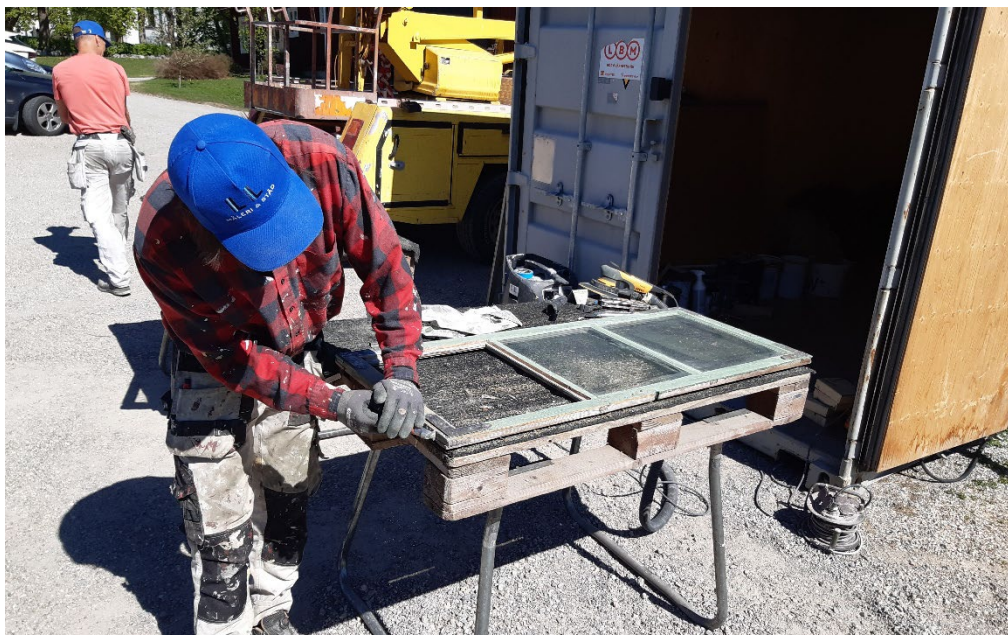
Figur 18. Fönstren skrapades för hand. Foto: Daniel Olsson 2024-05-22.

Fönstren märktes upp och plockades ur etappvis några fönster i taget för målning i en tillfällig verkstad intill kyrkogårdsexpeditionen. Fönsteröppningarna täcktes för med väderskydd under renoveringen. Först skrapades, tvättades och slipades fönsterkarmarna innan de målades. Även den horisontella trälist som är placerad under fönsterbänken vid varje fönsteröppning har som tidigare målats i samma gröna kulör. Fönsterbågarna skrapades, tvättades och slipades för hand. All målning har skett i tre strykningar med Engwall & Claessons linoljefärg i befintlig grön kulör, det vill säga NCS S 5020-G30Y.

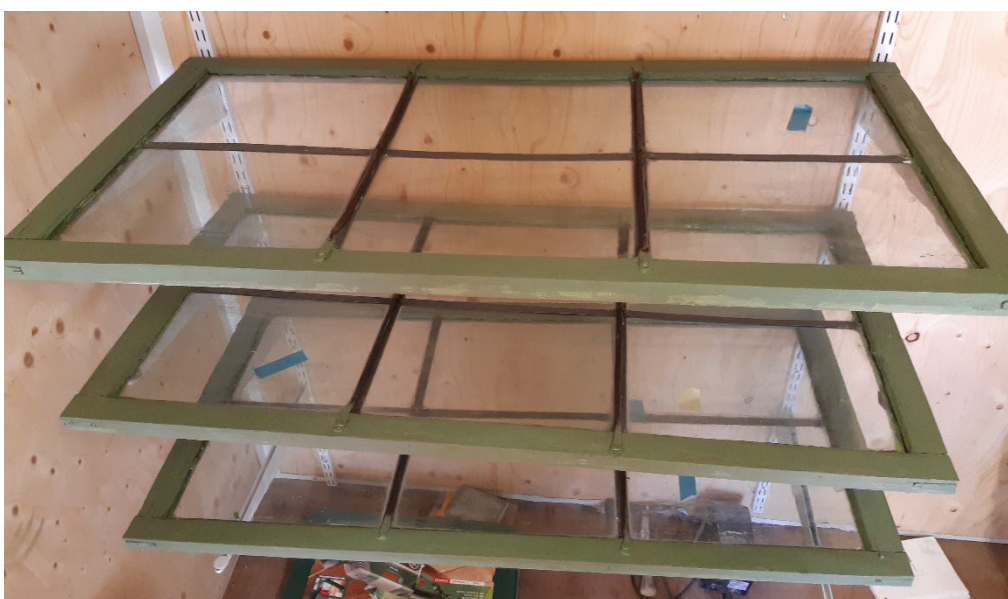
Figur 19. Nymålade fönsterbågar upplagda på torkning i den tillfälliga verkstaden vid församlingens kyrkogårdsexpedition. Foto: Daniel Olsson 2024-05-22.

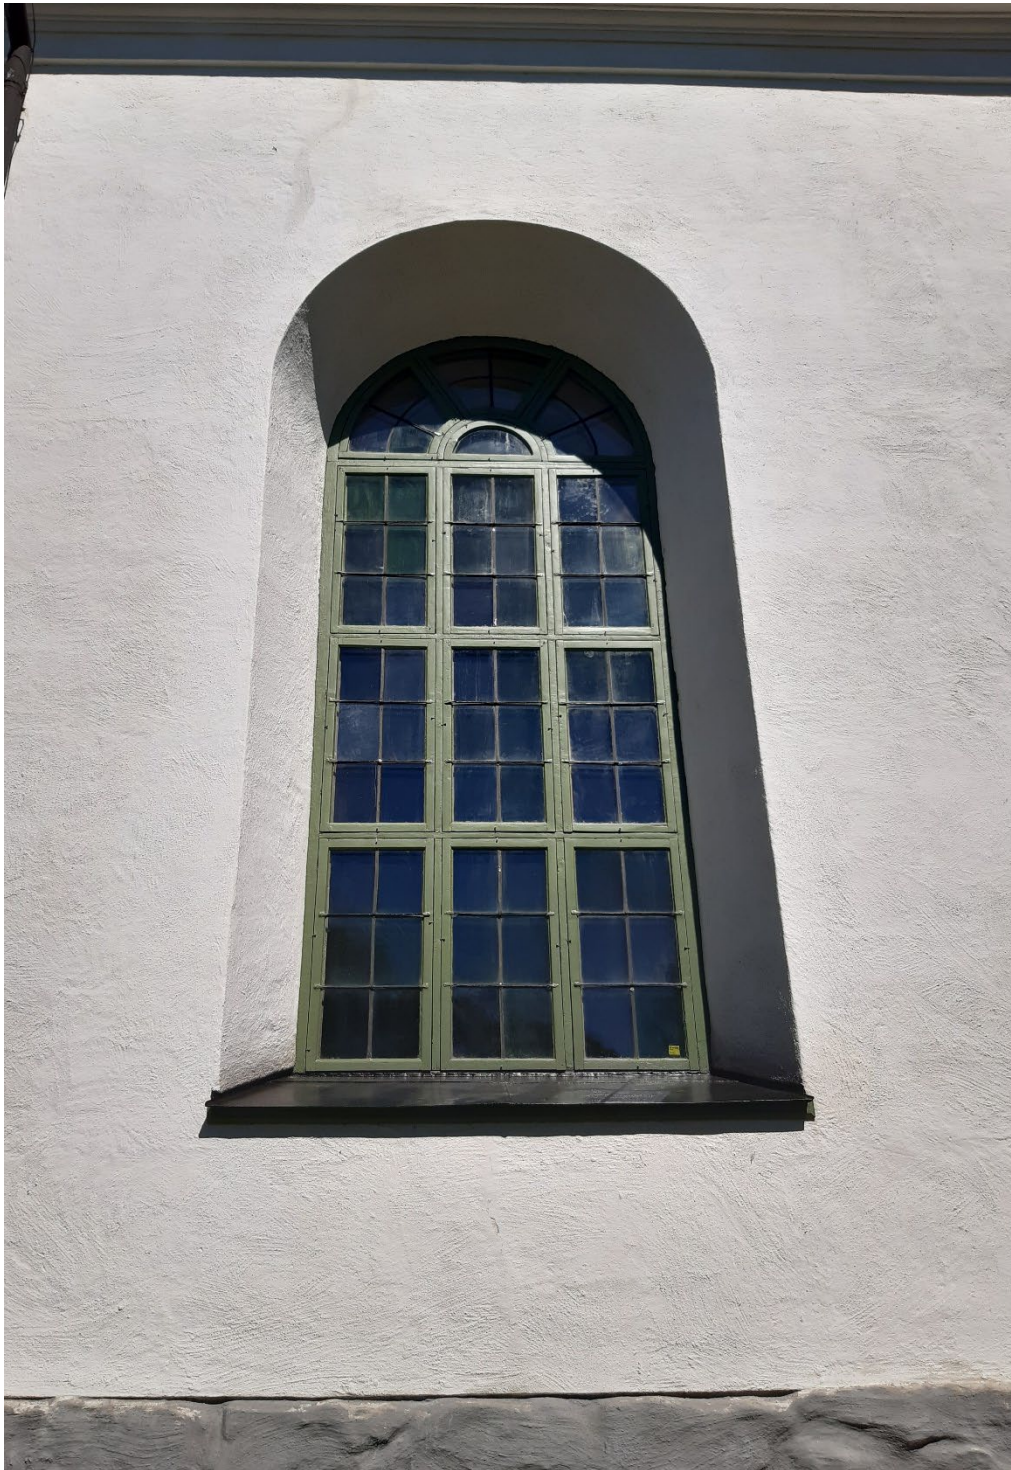
*Figur 20. Nymålade fönsterbågar i långhusets södra fasad. Foto från söder: Daniel Olsson 2024-06-25.*
