# HANS-ERS VALLSTUGA OCH TRÖSKLOGE PÅ TORKELSBO FÄBODVALL

Antikvarisk medverkan vid renovering av grund, timmerstomme,  
trädelar och spåntak på hus 1 och 3

Hans-Ers  
Torkelsbo fäbodvall  
Ångsäter 6:25  
Ljusdals socken  
Ljusdals kommun  
Gävleborgs län  
2022–2024

Slutrapport  
Avser byggnadsvårdsbidrag och tillstånd enligt KML  
Länsstyrelsens dnr: 9605-2020, 1153-2021, och 10817-2022  
Beställare: Erik Gunnarsson

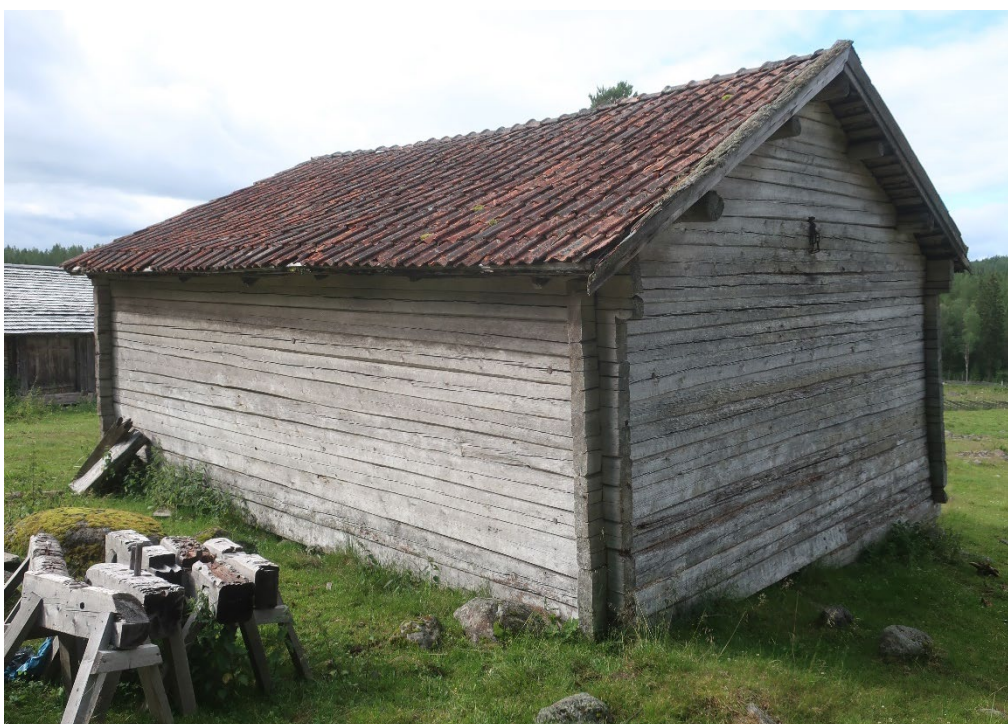
*Figur 10. Trösklogen (hus 3) från norr innan renoveringen. Foto: Daniel Olsson 2022-07-05.*

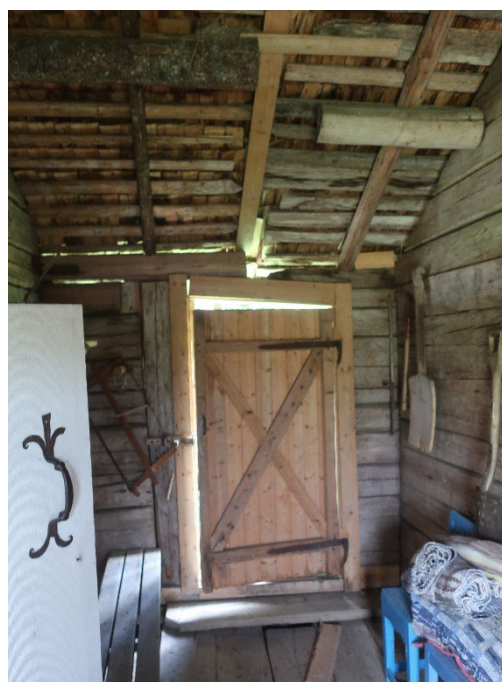
Timmerstommen hade rötskador på flera ställen, bland annat i delar av hammarbandet mot sydväst. Trappan utanför dörren mot sydväst hade också rötskador. Trägolvet i farstun och boden var i behov av omläggning. Fönsterbågarna saknade delvis kittning och hade flagnande färg.

Figur 15. Farstun från sydväst. Foto: Daniel Olsson 2022-07-05.

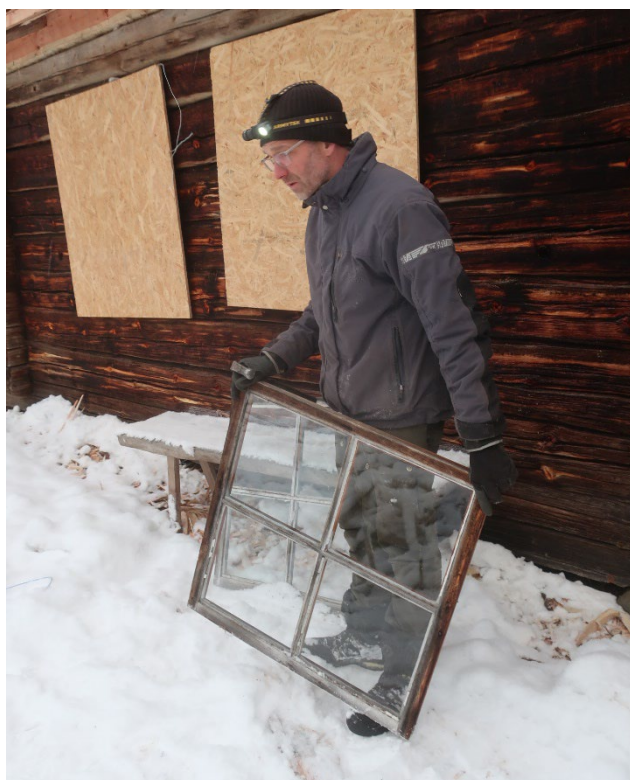
*Figur 23. Daniel Åkerman med en fönsterbåge som ska renoveras. Foto: Daniel Olsson, 2022-12-09.*

Byggnadens fyra fönster har renoverats genom skrapning, urplockning av glas, inoljning och de har försetts med nytt kitt i falsarna. Fönsterbågarna har således inte målats i samband med denna renovering.

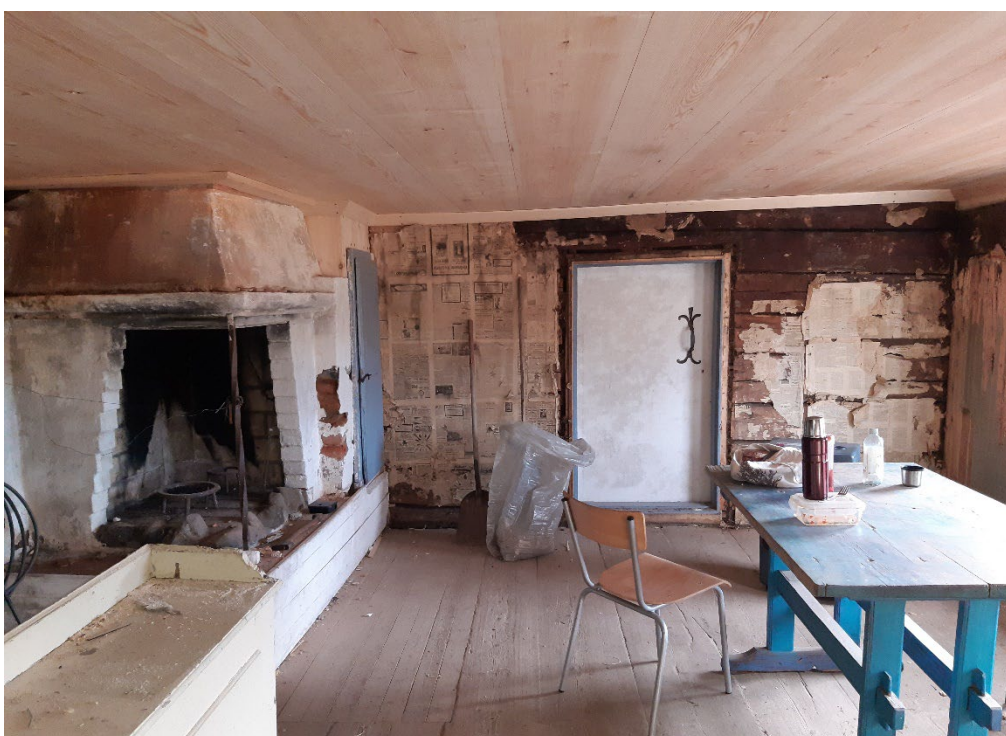
*Figur 25. Stugan från nordväst med nytt innertak. Foto: Daniel Olsson, 2023-10-12.*

Under hösten 2022 stämpades innertaket i stugan provisoriskt med stöttor så att det inte skulle rasa in. Därefter rev fastighetsägaren ut detta tak och taket i gavelkammaren med tillhörande sågspånisolering. Gamla Trähus satte upp nya innertak av handhyvlade kil-sågade furubrädor med en enkel taklist i båda dessa rum. I stugan behövde även den bärande innertakåsen bytas ut. Intill den öppna spisen har ett kort väggparti av trä återställts. För övriga invändiga åtgärder utanför denna antikvariska medverkan se mer under *Övrigt* nedan.

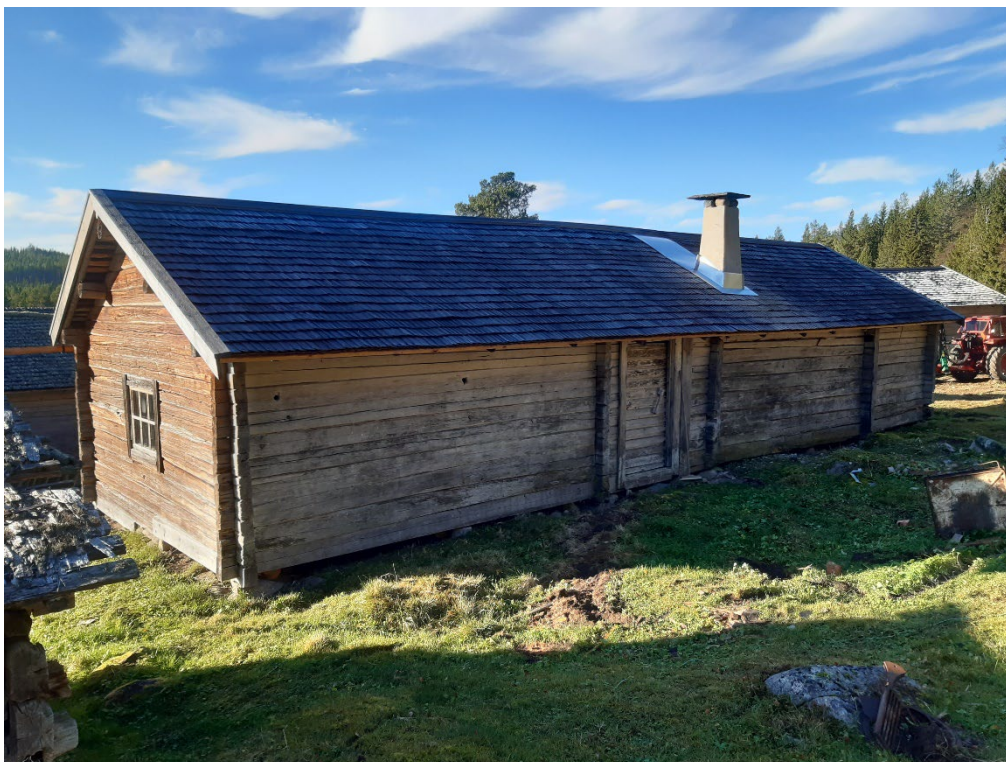
*Figur 27. Vallstugan från öster efter spåntaksläggning. Foto: Daniel Olsson, 2024-10-25.*

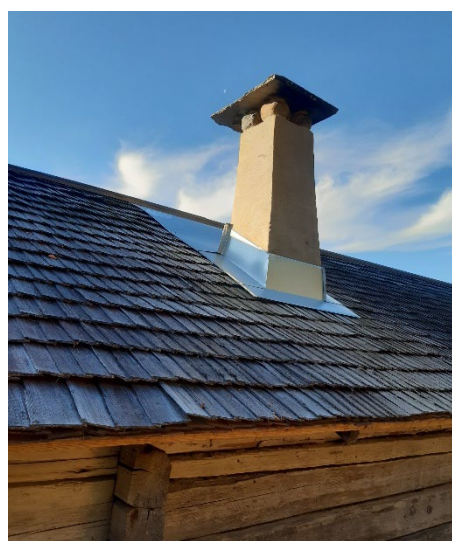
På skorstenen hade putsen börjat lossna, troligen på grund av att lagningar tidigare har utförts med ett cementbruk. Plåtbeslagen kring skorstenen var otäta.

*Figur 29. Skorstenen från öster efter avslutad renovering. Foto: Daniel Olsson, 2024-10-25.*

Murerarbetet utfördes av Gamla Trähus. De översta åtta varven med tegelstenar plockades ned varefter skorstenen återuppfördes med tio utbytta nytillverkade tegelstenar av samma format som de befintliga. Cementbruk på skorstenens nedre del har knackats bort och lagningar har utförts med KC-bruk från Weber innan hela skorstenen putsades med KC-bruk av samma fabrikat, slammades och kvastades. Ovanpå skorstenen har den tidigare flata stenskivan placerats vilken ligger upplagd på naturstenar i hörnen.

Skorstenen har försetts med ett nytt nedre plåtbeslag som på skorstenens sydvästra sida sträcker sig ända upp till husets nock för att undvika takläckage när snö samlas bakom skorstenen. Plåtarbetet utfördes med falsad galvaniserad plåt av Färila Plåt AB.

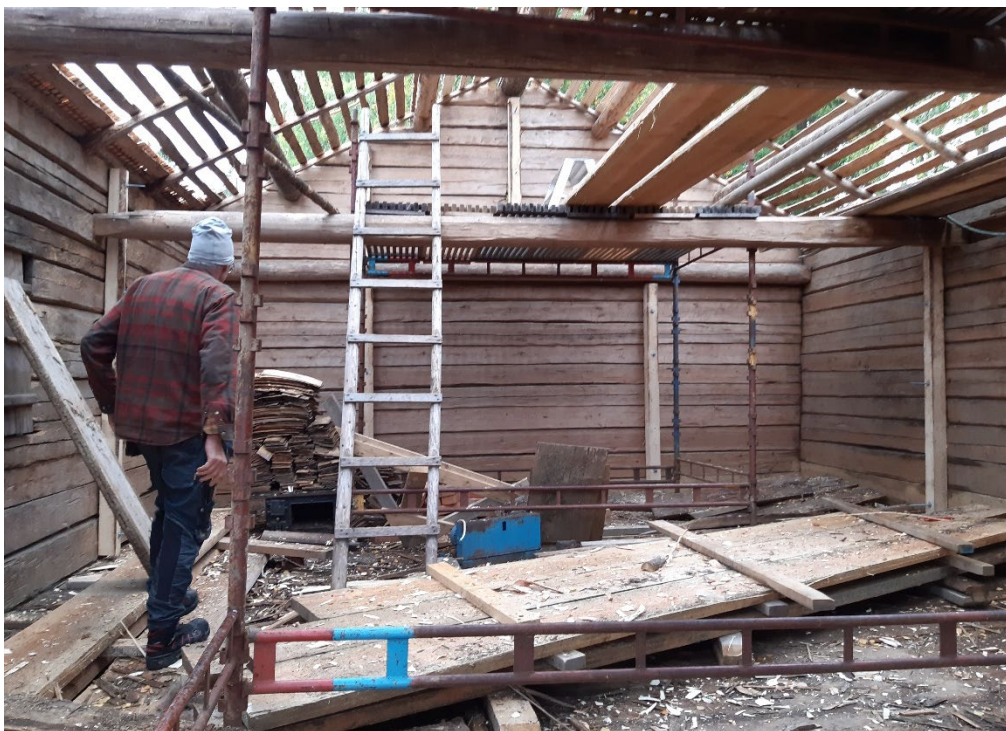
*Figur 34. Daniel Åkerman står inne i trösklogen under renoveringen. De vertikala följarna har satts på plats. Foto från sydöst: Daniel Olsson, 2022-09-23.*

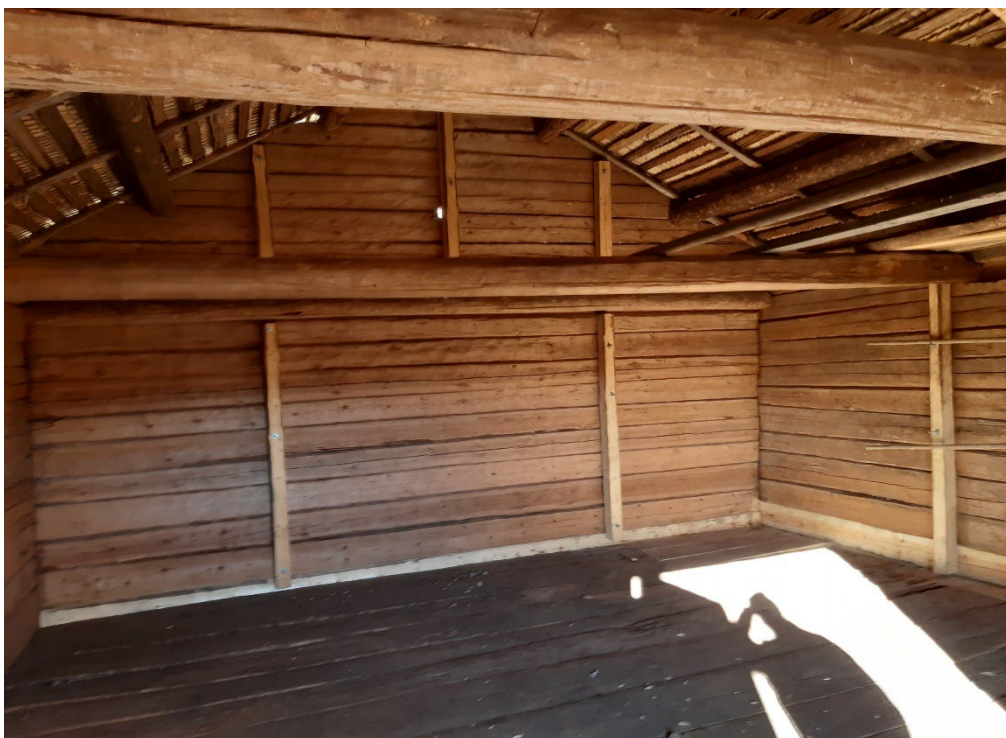
*Figur 35. Trösklogen från sydöst efter avslutad renovering. Foto: Daniel Olsson (vars skugga tycks göra bonnör!) 2024-10-25.*

Den rötskadade golvåsen ersattes av en ny ås av 8,5 meters längd och sammanlagt drygt sex kvadratmeter av loggolvet lades om med virke av motsvarande bredder. Trösklogens båda dörrblad har lagats och kompletterats med nya diagonala tvärsålar på insidan och på utsidan har några horisontella slåar bytts mot nya av friskt virke och samma dimensioner. Portens övre foder har bytts mot en ny av samma utförande som den tidigare.

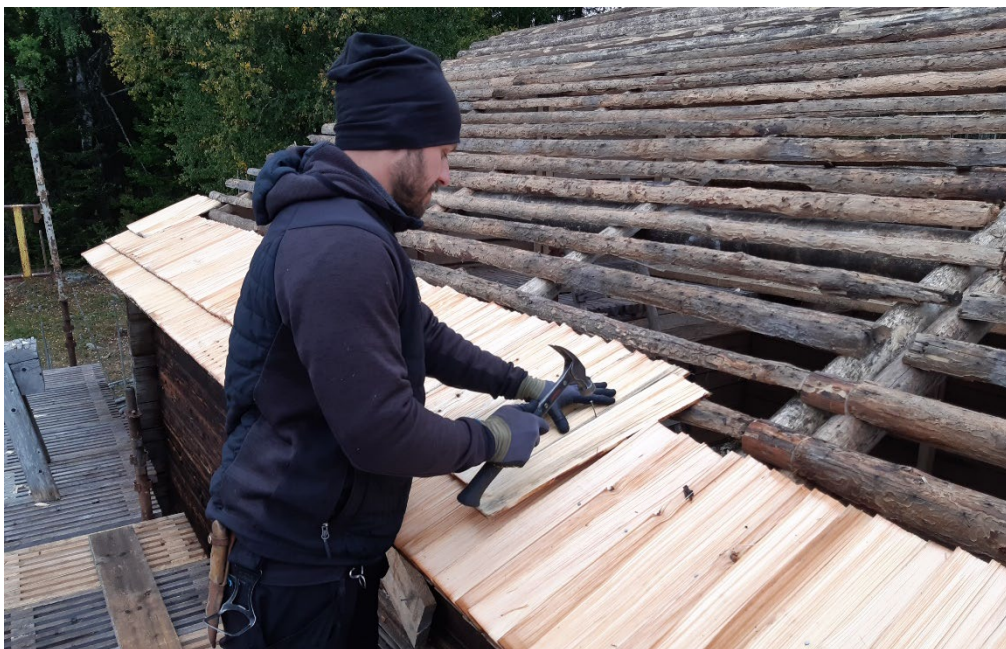
*Figur 36. Spikning av takspån på trösklogens sydvästra takfall. Foto: Daniel Olsson, 2022-09-23.*

Takkonstruktionen återuppbyggdes därefter med återanvändade av hela sparrar i kombination med sju nytillverkade sparrar med de äldre som förlaga – fem mot nordöst och två mot sydväst. På motsvarande sätt återanvändes hela trobrädor tillsammans med nytillverkade. Det mesta av det tidigare trovirket gick att återanvända. Det nya trovirket är placerat närmastnockåsen. Sparrar och trovirke är som tidigare tillverkat av gran. Ett nytt tak av handspäntade furuspån spikades sedan i trelagerstäckning. Taket försågs med takfotsbrädor, vindskivor, vattbrädor ochnockbrädor. Taket har inte behandlats utan får gråna naturligt.

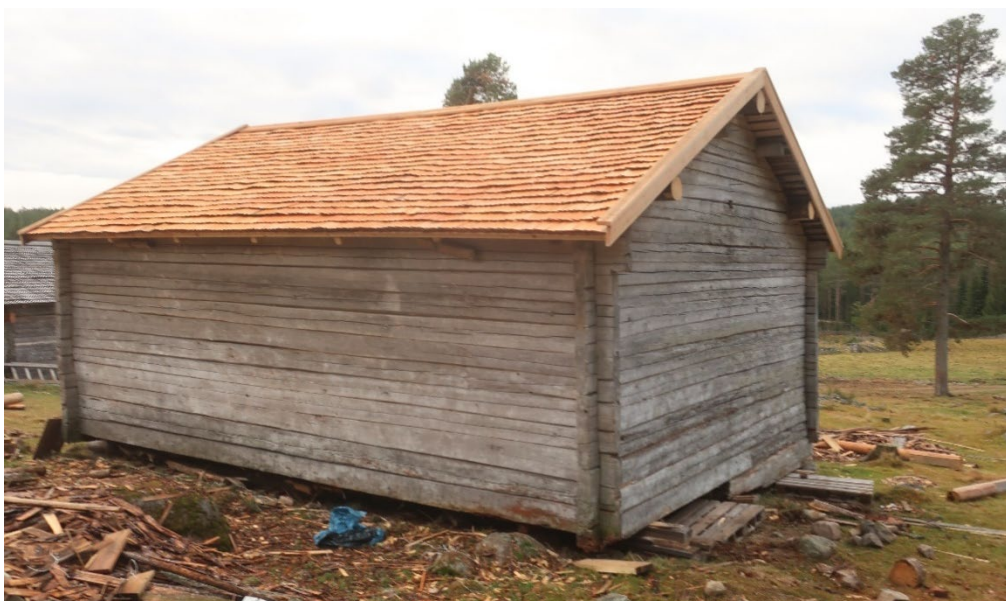
*Figur 37. Trösklogen från norr med nylagt spåntak. Foto: Daniel Olsson, 2022-10-24.*

Det skadade tegeltaket plockades ned och kasserades. Därefter togs strö- och bärläkt bort och spåntaket revs bort. Taktrobrädorna och sparrarna plockades av, men de delar som kunde återanvändas sparades. Tre rötskadade takåsar byttes ut mot nya av samma dimensioner och utformning.

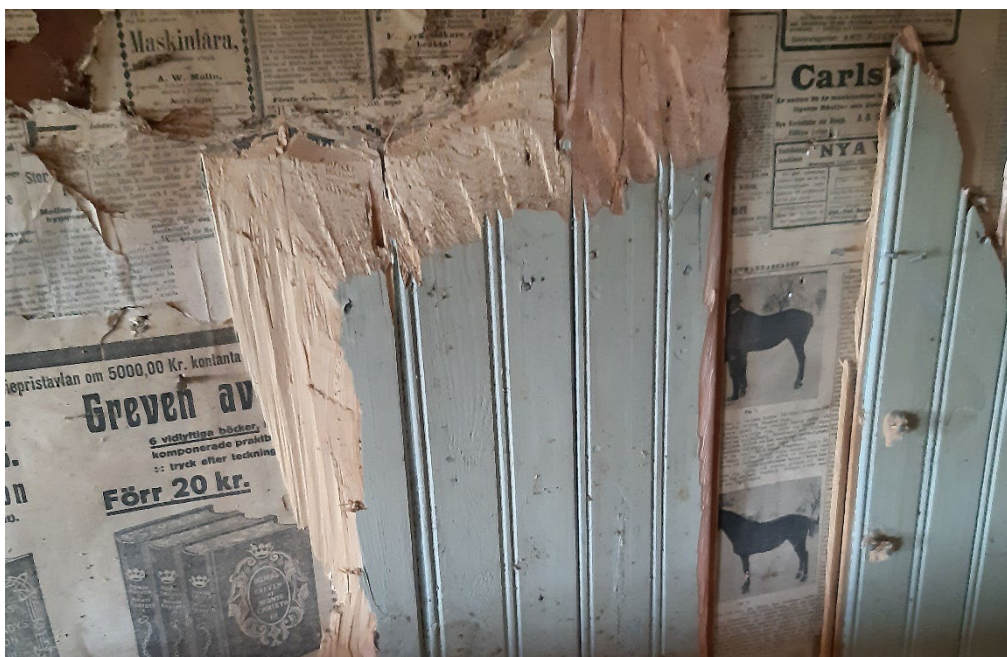
*Figur 40. Detalj av den blågrå pärlspontspanelen i stugan som satt uppsatt ovanpå uppklistrade tidningar från 1910-talets början. Foto: Daniel Olsson, 2023-10-12.*

fram (vilken läns museet fotodokumenterade delar av under rivningen, se figur 40.) Sannolikt är pärlspontspanelen från 1910-talets början då det under panelen påträffades uppklistrade tidningar med årtalen 1913 respektive 1914. Timmerväggarna i stugan har därefter frilagts och skrubbats rena. Dessa åtgärder ingick ej i de delar som omfattades av läns museets antikvariska medverkan, men omnämns här för dokumentationens skull.
