# ERSK-LARS TRÖSKLOGE PÅ TORKELSBO FÄBODVALL

Antikvarisk medverkan vid renovering av grund, timmerstomme,  
trädelar och spåntak på hus 13

Ersk-Lars  
Torkelsbo fäbodvall  
Ljusdals-Ede 1:1  
Ljusdals socken  
Ljusdals kommun  
Gävleborgs län  
2024

Slutrapport  
Avser byggnadsvårdsbidrag och tillstånd enligt KML  
Länsstyrelsens dnr: 9268-2023 och 1228-2024  
Beställare: Erik Gunnarsson

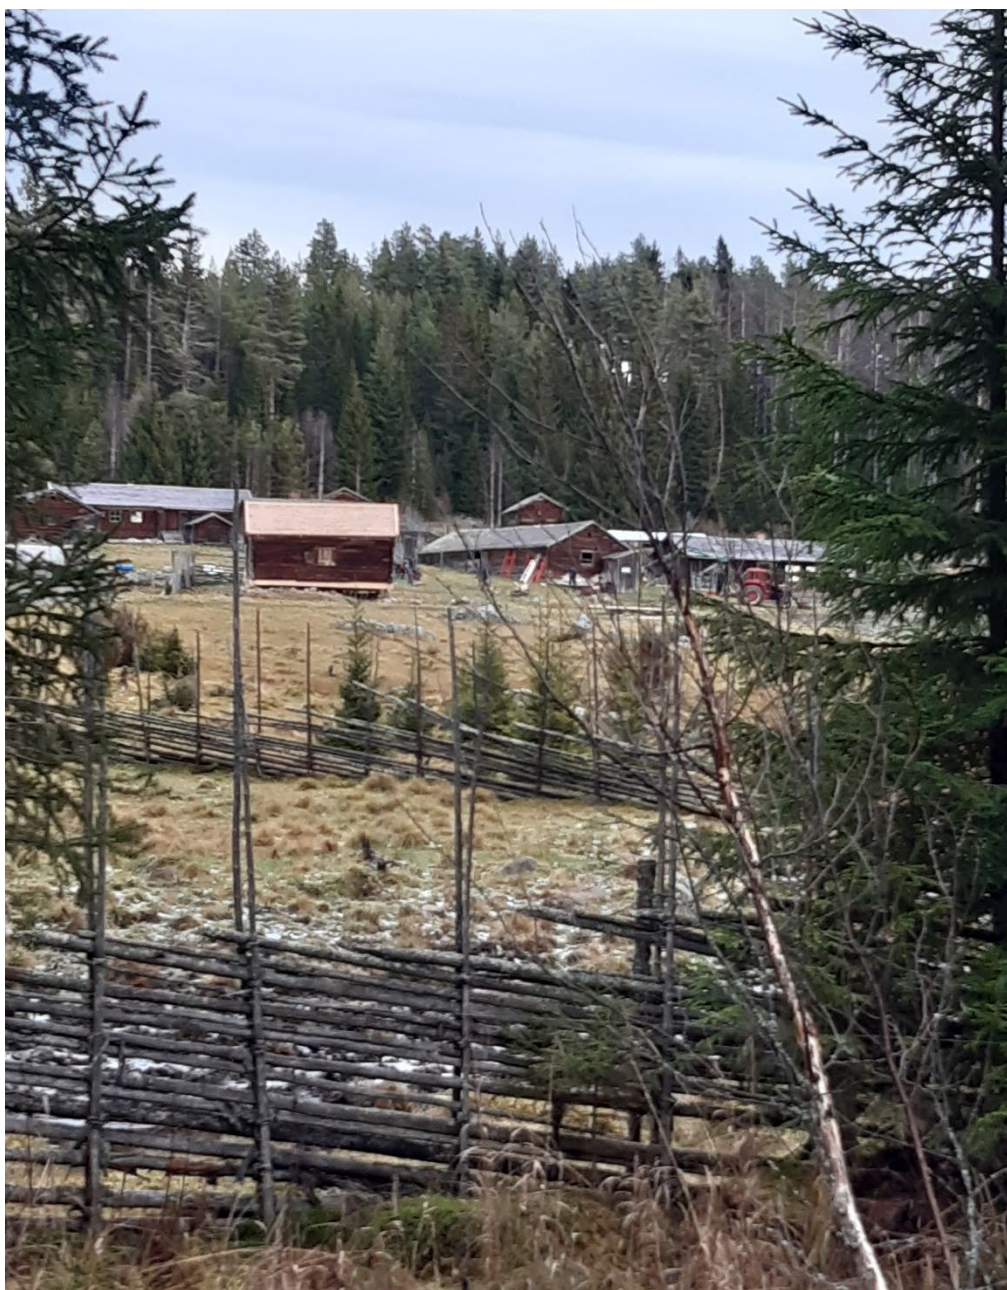
*Figur 1. Delar av Torkelsbo fäbodvall från sydväst med den nu aktuella trösklogen (bus 13) med nylagt spåntak. Foto: Daniel Olsson, 2024-11-15.*

Byggnaden har städats ur och trägolvet har frilagts. Grundstenarna har justerats och efter behov kompletterats med ytterligare hörnstenar. Fastighetsägaren har uppfört en kort ramp med sidor av sten intill porten. De rötskadade stockarna har bytts mot friskt virke av god kvalitet. I byggnaden har 12 vertikala följare satts in. Portens båda dörrblad har renoverats med byte av vissa virkesdelar. Det skadade spåntaket revs av och taktron och sparrarna plockades ned. En ny takkonstruktion har därefter byggts upp med återanvändande av hela sparrar och taktrobräder. Sedan har ett nytt tak av handspäntade furuspån lagts i tre lager. Taket har kompletterats med vindskivor, vattbrädor ochnockbrädor. Trägolvet

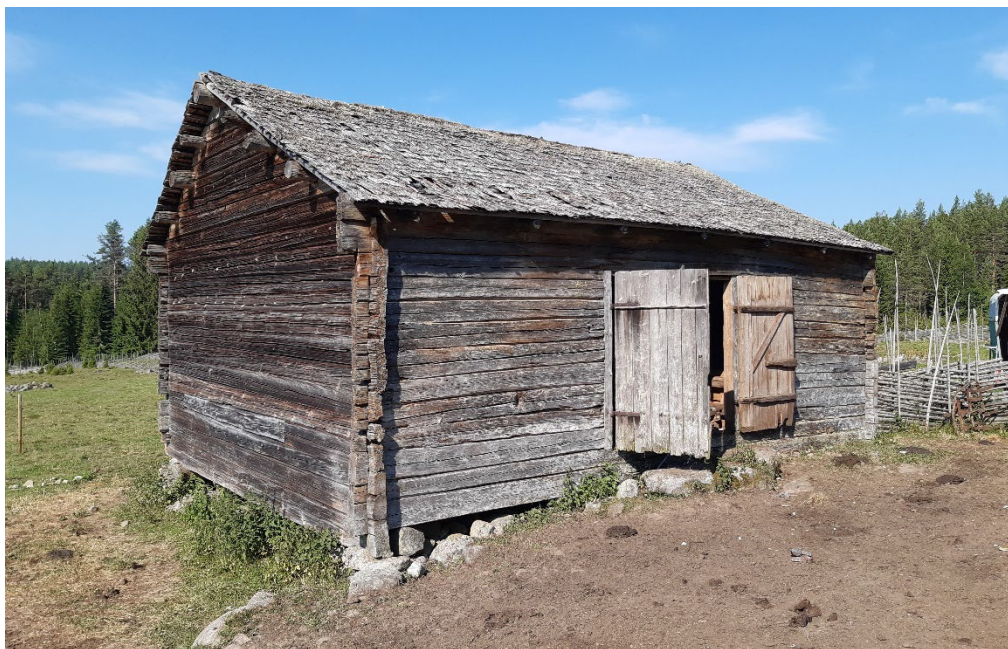
*Figur 10. Logen från öster innan renoveringen inleddes. Foto: Daniel Olsson, 2025-06-28.*

Trösklogen hade sjunkit ned och grundstenarna var i behov av översyn. Byggnaden saknade en ramp eller en trappa utanför ingången.

Flera av syllstockarna låg delvis direkt mot jorden, vilket hade lett till rötskador. Timmerstommen var därtill instabil och väggarna hade börjat kalva ut.

Byggnadens trägolv och golvåsen längst mot nordöst hade delvis rötskador. Portens båda dörrblad var delvis rötskadade, i behov av justering och saknade ett fungerande lås. Luckan behövde också justeras och hade flera hål.

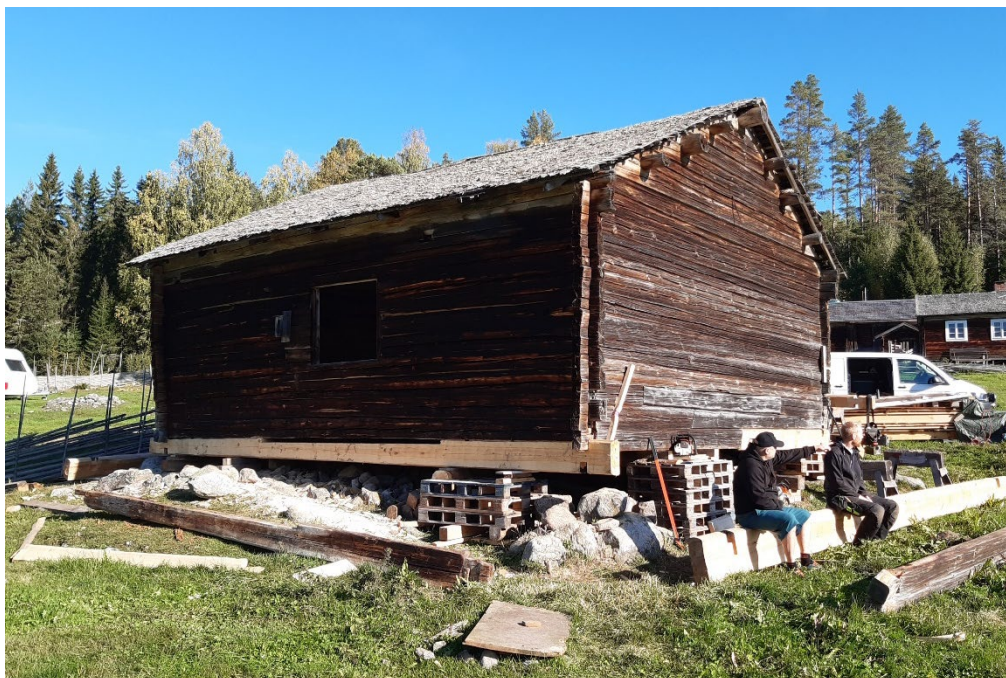
Figur 14. Trösklogen från söder under renoveringen. Foto: Daniel Olsson, 2024-06-28.

Timmerstommen har lyfts cirka 5 centimeter. Grundstenarna har justerats och efter behov kompletterats med ytterligare naturstenar där sådana saknades. Även upplagen för golvsåarna har justerats. Fastighetsägaren har sänkt marknivån nordöst om byggnaden. Under hösten 2024 uppförde fastighetsägaren en kort inkörsramp bestående av jord och kallmurad natursten på tre sidor utanför porten. Vid slutbesiktningen 2024-11-15 beslöts att denna skulle få sätta sig över vintern samt att den bräda som tillfälligt hade lagts utanför porten ska plockas undan när den inte används för att inte leda till röttskador på sylstocken.

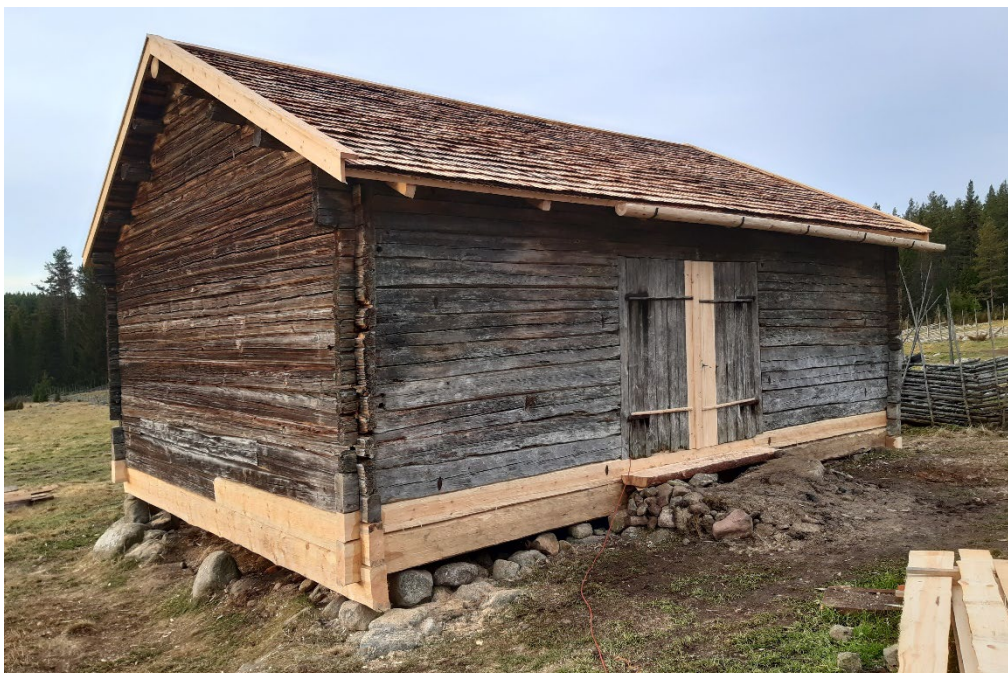
*Figur 25. Trösklogen från öster vid slutbesiktningen. Foto: Daniel Olsson, 2024-11-15.*

Taket försågs med nya takfotsbrädor, enkla vindskivor, vattbrädor ochnockbrädor, samtliga av furu. Taket har inte behandlats utan får gråna naturligt. En hängränna av kärnfura har satts upp med nya fästen längs byggnadens nordöstra sida. Rännan, som sträcker sig från porten till trösklogens norra knut skjuter ut en bit mot nordväst.
