# BJURÅKERS KYRKAS TRAPPA OCH RAMP

Antikvarisk medverkan vid ombyggnad för förbättrad tillgänglighet till kyrkan

Bjuråkers kyrka  
Bjuråkers socken  
Hudiksvalls kommun  
Gävleborgs län  
2021–2022

Slutrapport  
Avser tillstånd enligt KML  
Länsstyrelsens dnr: 9045-2020  
Beställare: Dellenbygdens pastorat

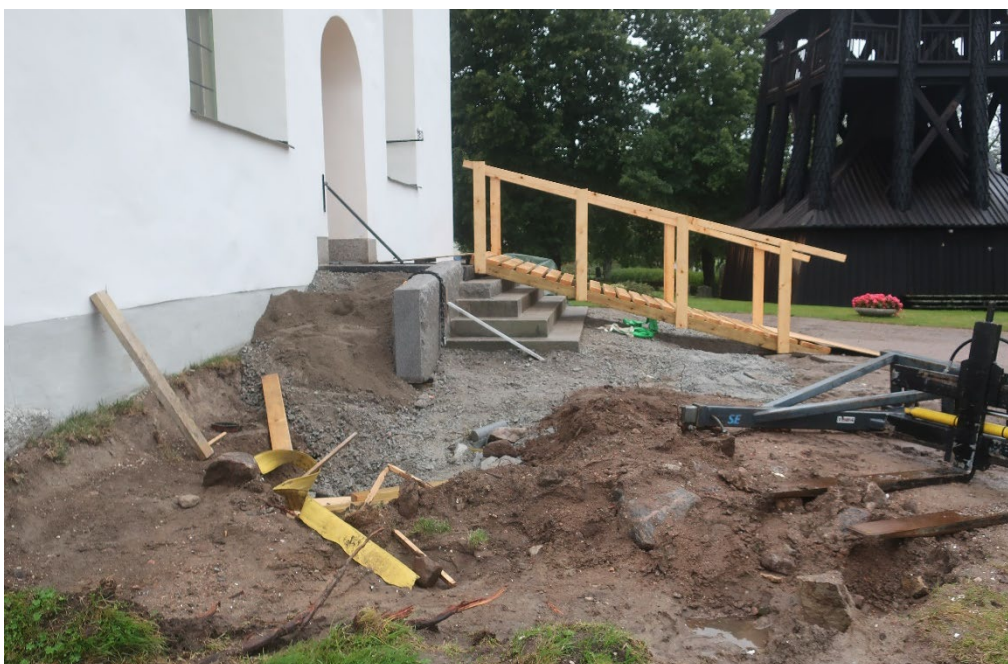
*Figur 9. Platsen för den blivande rampen från norr. Foto: Daniel Olsson, 2021-08-26.*

Ombyggnadsarbetet har utförts av Hälsinge Markentreprenad AB, Ljusdal, med Hedlunds Glas i Ljusdal AB, Ljusdal som underentreprenör för dörrautomatiken. Läns museet har deltagit i arbetet som antikvariskt medverkande genom byggnadsantikvarie Daniel Olsson som under arbetets gång har gjort sju besiktningar på platsen. Kyrkan nyttjades under hela ombyggnaden och då sattes en provisorisk rak ramp av trä med träräcken upp rakt framför porten, se figur 8 och 9.

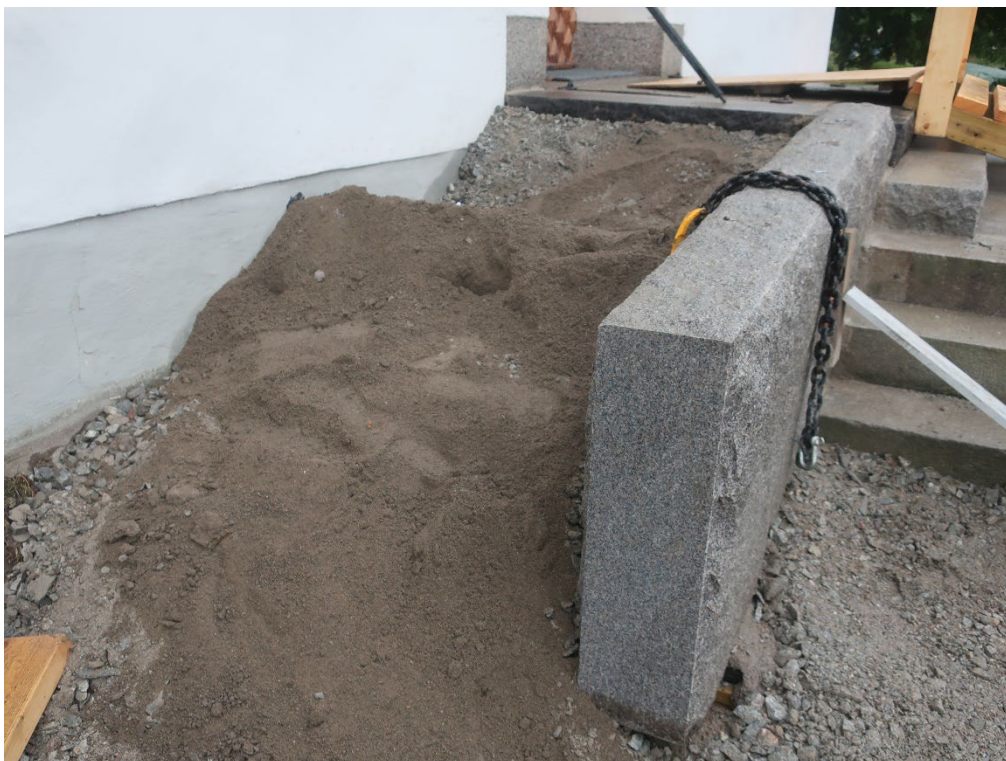
*Figur 10. Rampens översta del under uppförande. Foto från nordväst: Daniel Olsson, 2021-08-26.*

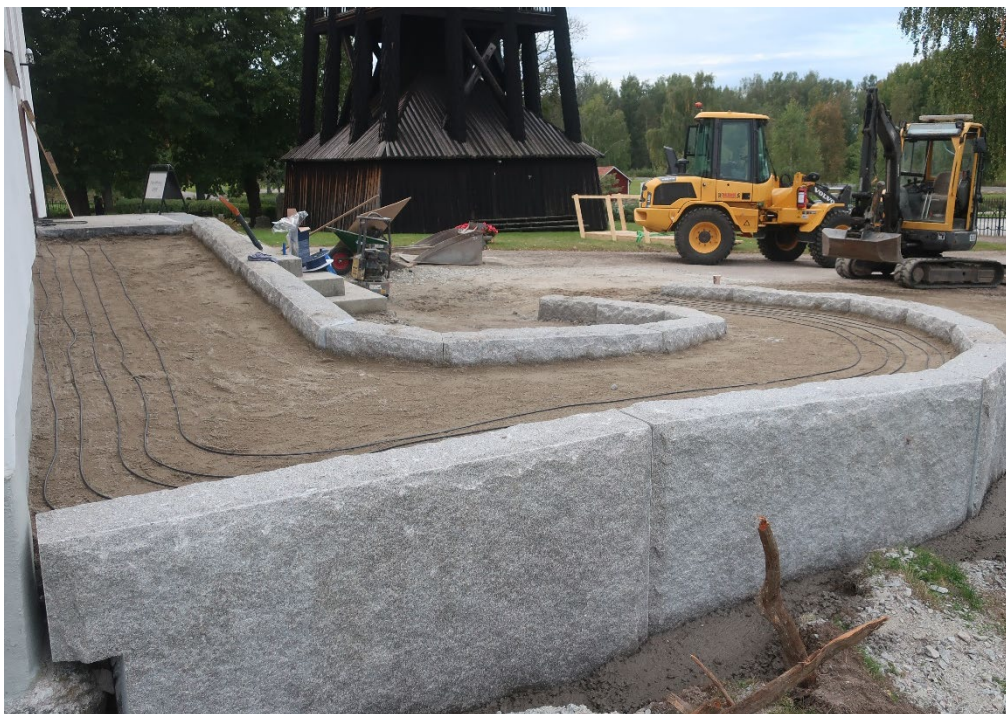
*Figur 12. Rampen från nordöst under bygget. Några av elslingorna är utlagda. Foto: Daniel Olsson, 2021-09-07.*

Efter avjämning försågs ytan med markisolering av cellplast som skjuter ut minst 0,6 meter från rampen och sedan fyllning med packad jord. Under projekteringskedet fanns planer på att använda Offerdalsskiffer som beläggning på rampen. Då detta visade sig relativt kostsamt togs ett förslag om användande av marksten av betong av märket S:t Erik Rustik fram vilket länsstyrelsen lämnade tillstånd till i sitt beslut 2020-12-01.

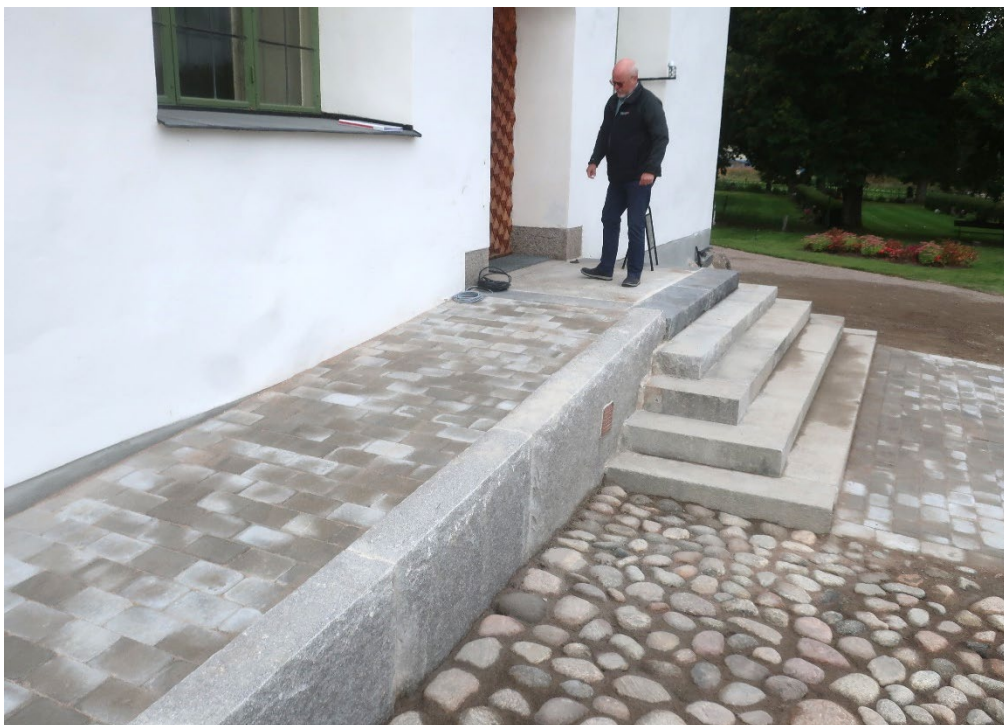
*Figur 15. Kyrkogårds- och fastighetschef Lars Grunnesjö betraktar den nylagda rampen. Räckert är ännu inte på plats. Foto från nordväst: Daniel Olsson, 2021-09-16.*

Enligt det ursprungliga förslaget skulle ytan som rampen omgärdar utgöras av gräs. Detta skulle dock bli väldigt svårt att sköta och av denna orsak lades i stället kullersten. Några rader av kullersten lades även utanför rampens yttersta västra del för att ta upp höjdskillnaden mot gången.

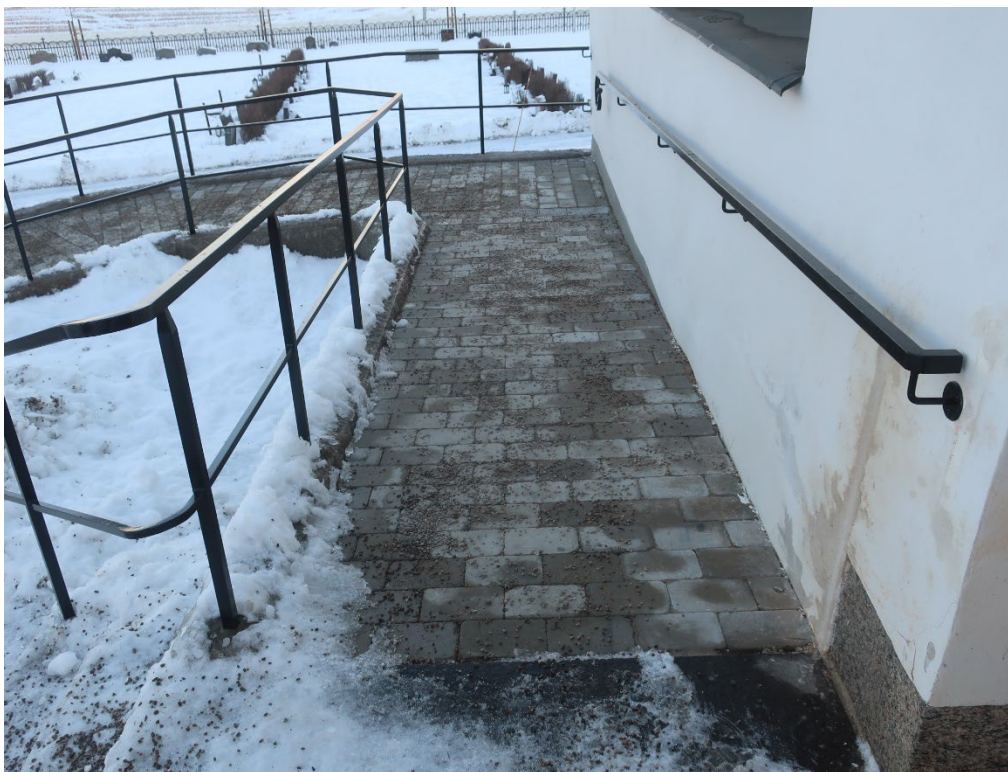
*Figur 17. Den färdiga rampen sedd från trappans vilplan. Foto från söder: Daniel Olsson, 2021-12-16.*

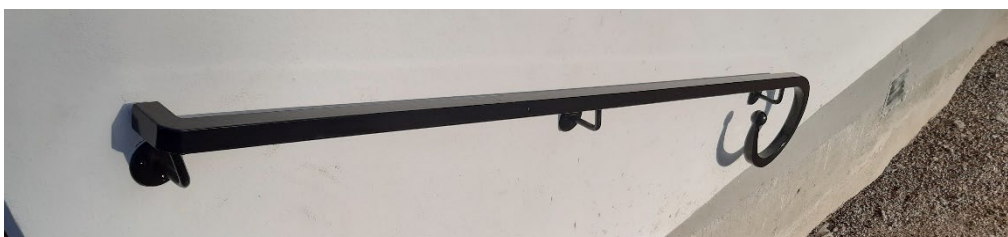
*Figur 19. Detalj av handledare vid trappan längs kyrkans västra fasad. Foto från nordväst: Daniel Olsson, 2021-12-16.*

Rampen och trappan har utrustats med nyttillverkade räcken av smide som utförts i Hälsinge Markentreprenads regi i enlighet med de framtagna ritningarna. Samtliga räcken har tillverkats i en verkstad, men höjderna har justerades på plats så att räcket överkant är 0,9 meter över trappans/rampens överkant. Två nya ledstänger av smide har dessutom tillverkats och satts upp längs kyrkans västra vägg.

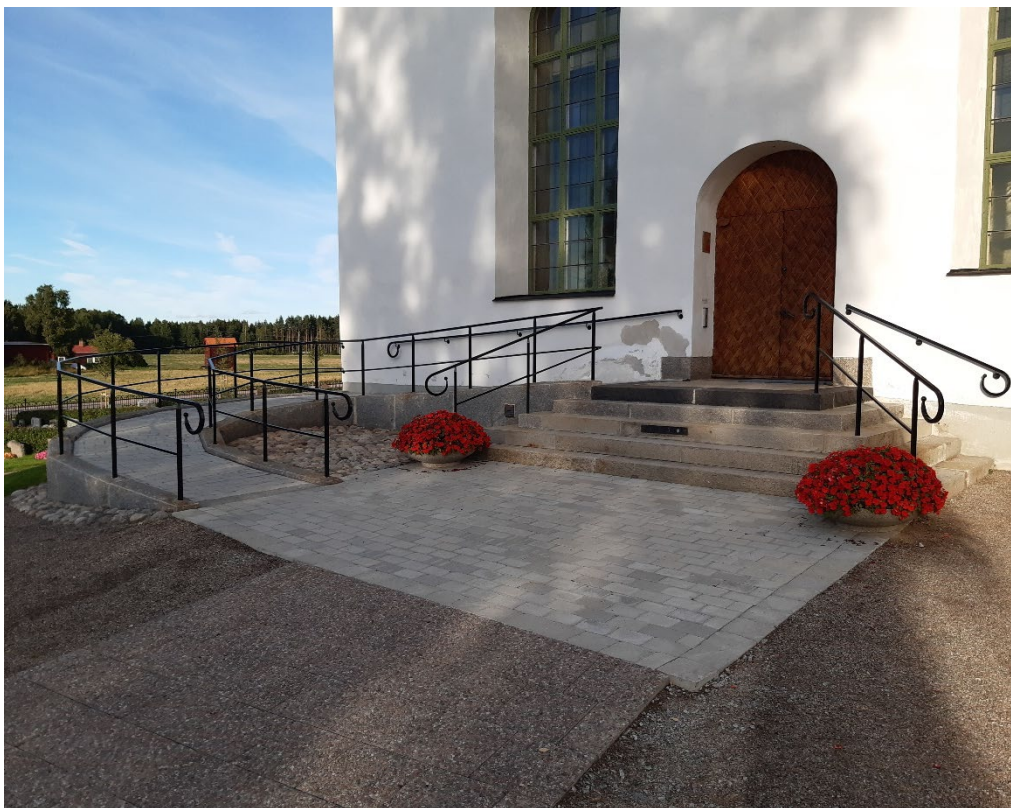
*Figur 20. Trappan och rampen efter färdigställande. Foto från sydväst: Daniel Olsson, 2022-08-22.*

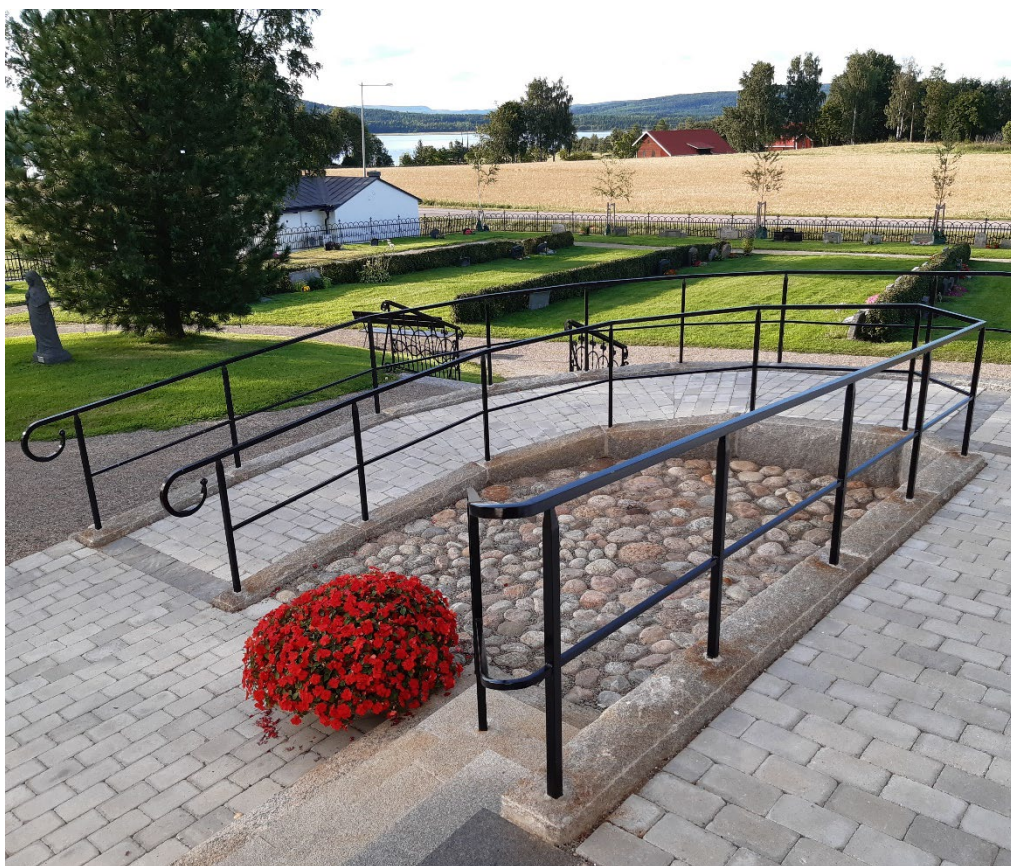
*Figur 21. Rampen efter färdigställande. Foto från sydöst: Daniel Olsson, 2022-08-22.*

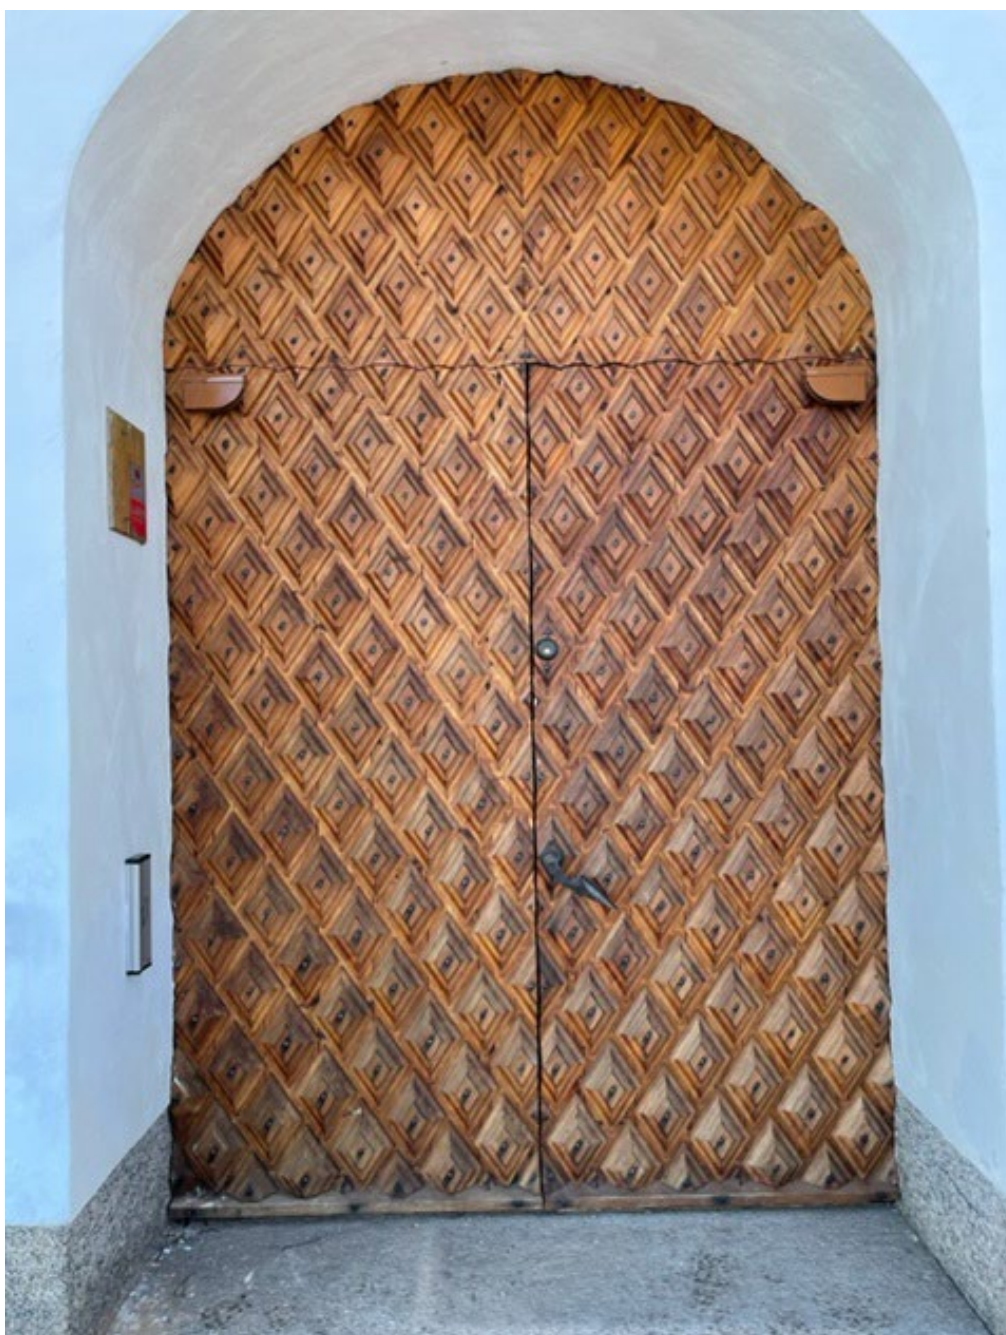
*Figur 25. Porten från väster efter inmålning av dörrsensorer. Armbågskontakten sitter monterad på väggen till vänster om dörren. Foto: Roger Eriksson, Hedlunds Glas, januari 2022.*

Dörrens låskista och slutbleck har bytts ut för att anpassas till dörrautomatiken. Dörren har försetts med dörrautomatik som har monterats ovanför dörren i vapenhuset. För att inte de utvändiga svarta sensorerna till
