ILSBO KYRKAS RENOVERING

Antikvarisk medverkan vid renovering av fasader, fönster, plåttak, kors
och inskriptionstavlor

Ilsbo kyrka
Ilsbo socken
Nordanstigs kommun
Gävleborgs län
2022–2023 och 2025

Rapport 2025:21
Daniel Olsson

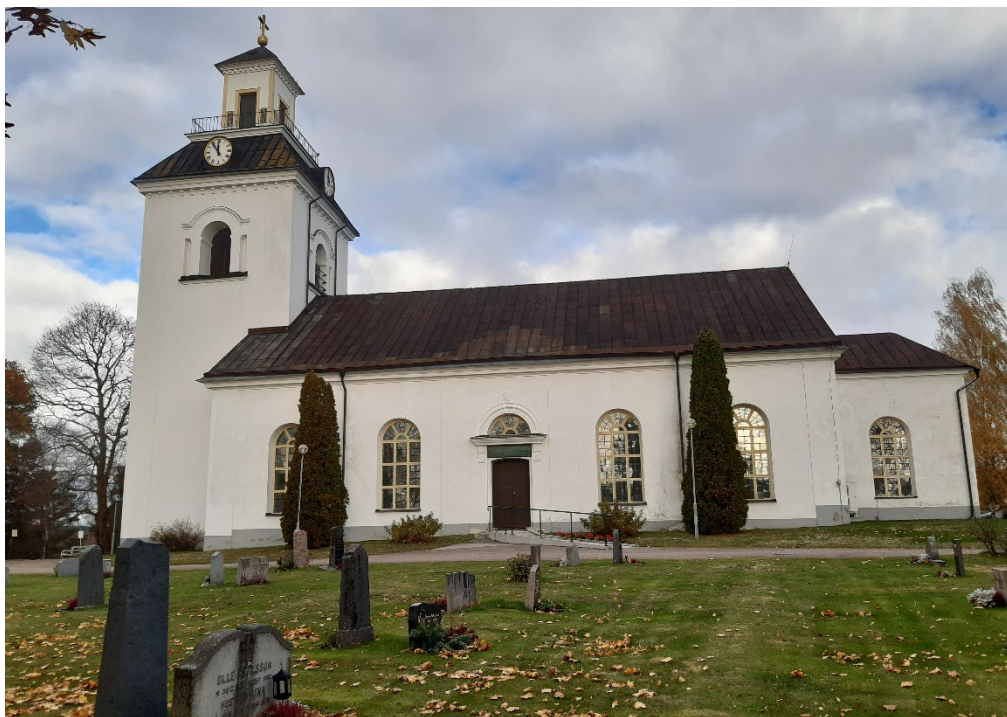
Figur 4. Ilsbo kyrka från söder innan renoeringen inleddes. Foto: Daniel Olsson, 2021-10-12.

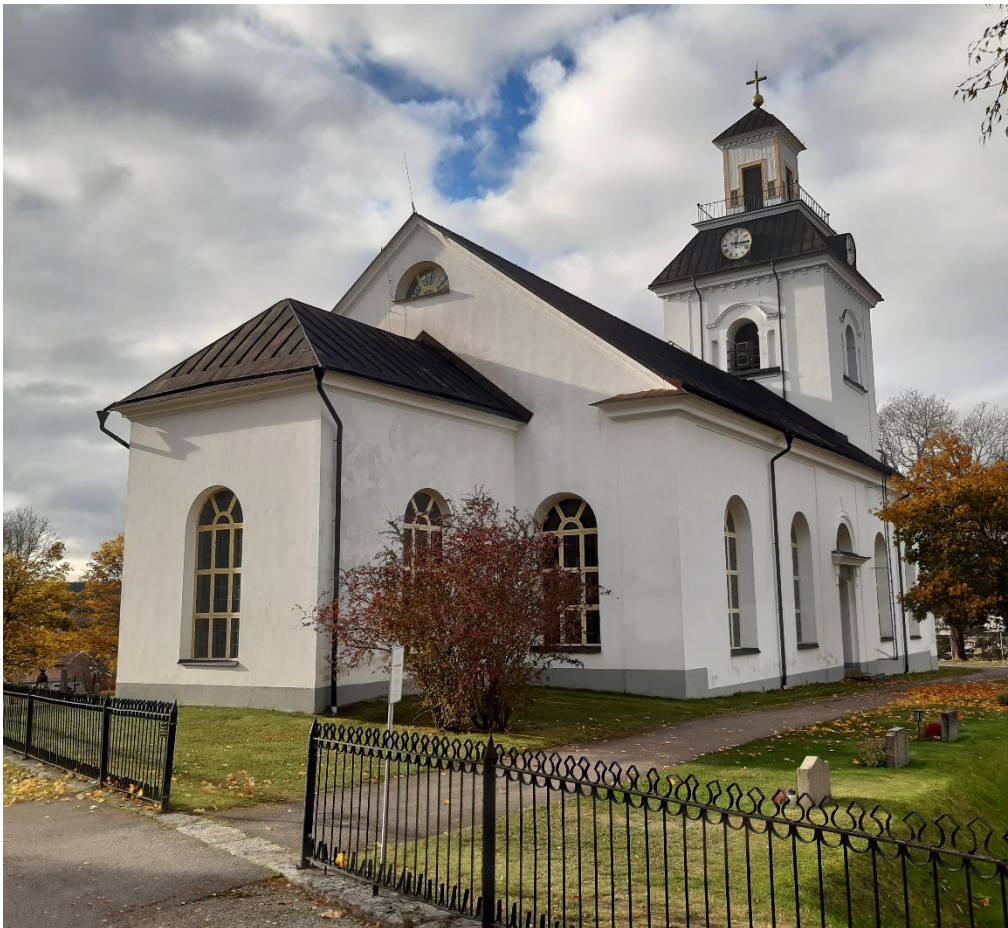
Figur 5. Ilsbo kyrka från nordväst innan renoveringen inleddes. Foto: Daniel Olsson, 2021-10-12.

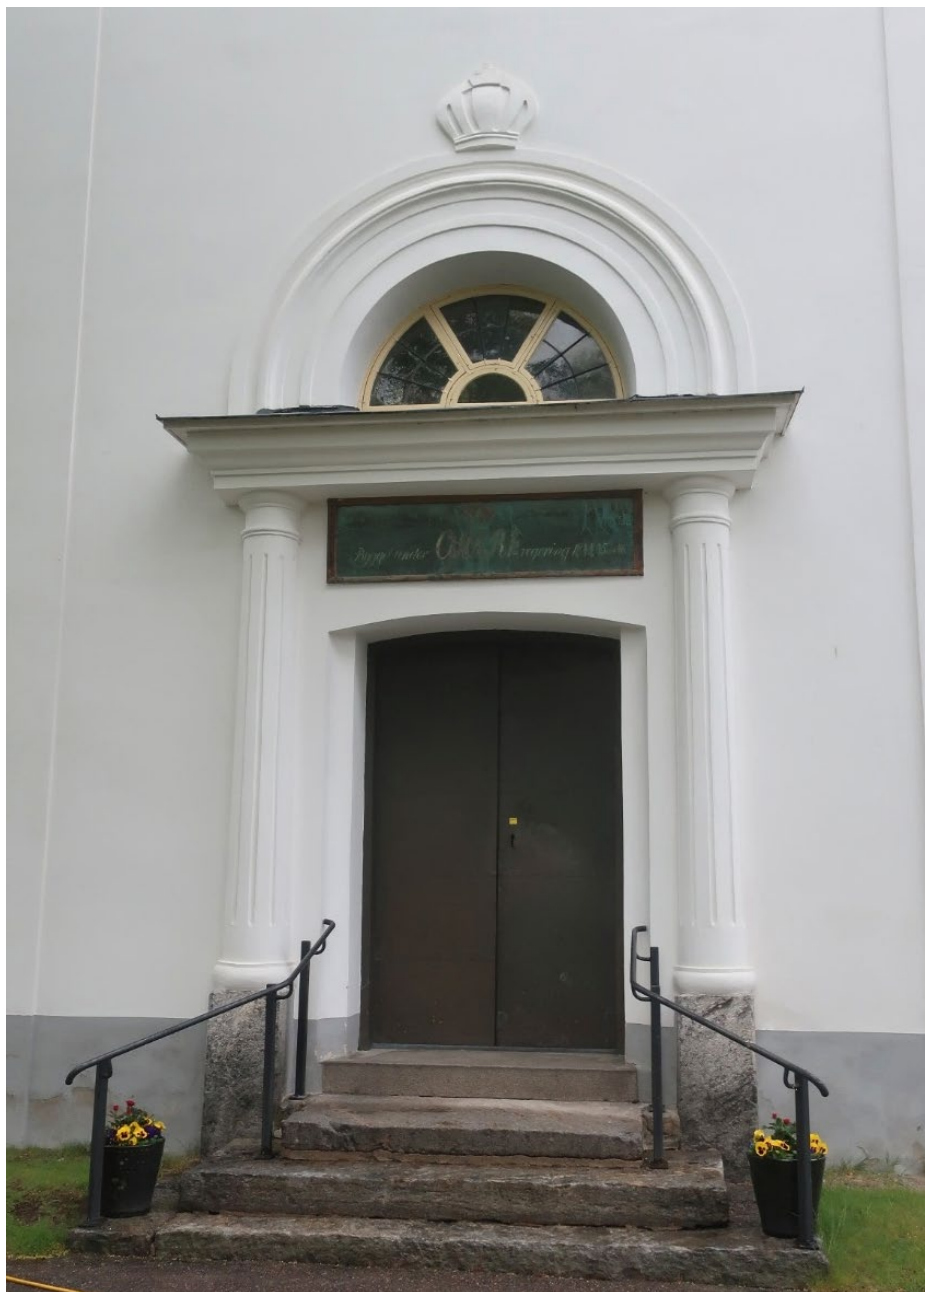
Ovanför kyrkans portar, vilka är vända mot norr, väster och söder, sitter relativt stora rektangulära inskriptionstavlor av koppar med handmålad text i snirklig stil med guldaktig kulör. Kring varje tavla finns en smal ram av trä. Läns museet saknar uppgifter om när inskriptionstavlorna ovanför kyrkans portar senast åtgärdades. I samband med renoveringen av kyrktornets fasader 2008 utfördes emellertid inga åtgärder på dessa.

Figur 6. En av inskriptionstavlorna är placerad ovanför kyrkans huvudentré med texten Byggd under Oscar 1s regering 1844, 45 och 46. Foto: Daniel Olsson, 2022-05-25.

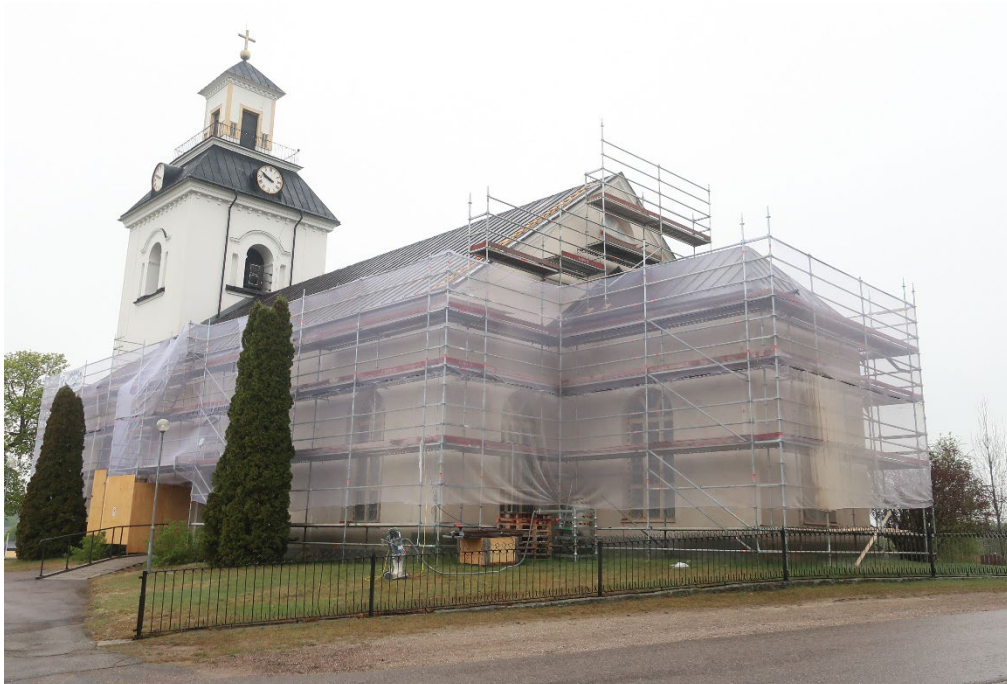
Figur 18. Ilsbo kyrka från sydöst efter att byggnadsställningarna hade satts upp under renoveringsetapp 1. Foto: Daniel Olsson, 2022-05-25.

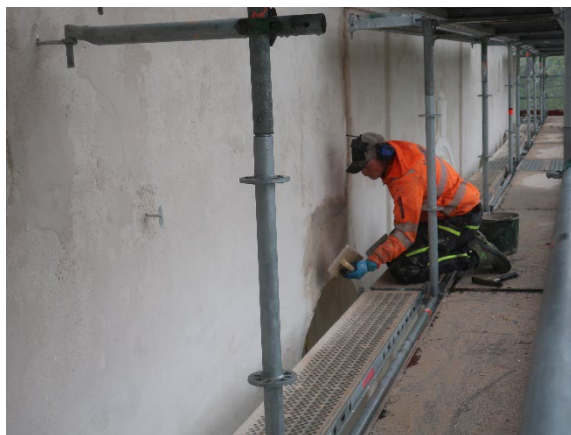
Figur 19. Pustning ovanför fönster. Foto: Daniel Olsson, 2022-05-25.

bort 2022 och cirka 100 meter sprickor höggs upp. Cirka två meter av taklisten lagades. Efter fräsning och tvättning utfördes utstockning och ytputsning med Mälarkalks CL90, vilket är ett lufthårdnande kalkbruk. Efter utförd putsanalys bedömde Nordfasad att denna typ av bruk stämde bäst överens med den befintliga putsen. Till uppbyggnad av putsen användes ett bruk om 0-3 millimeters kornstorlek och till finare lagningar 0-1 millimeters kornstorlek. Ytputsen har samma typ av ytstruktur som innan renoveringen. När ytputsen var klar sattes de nedtagna stuprören åter upp.

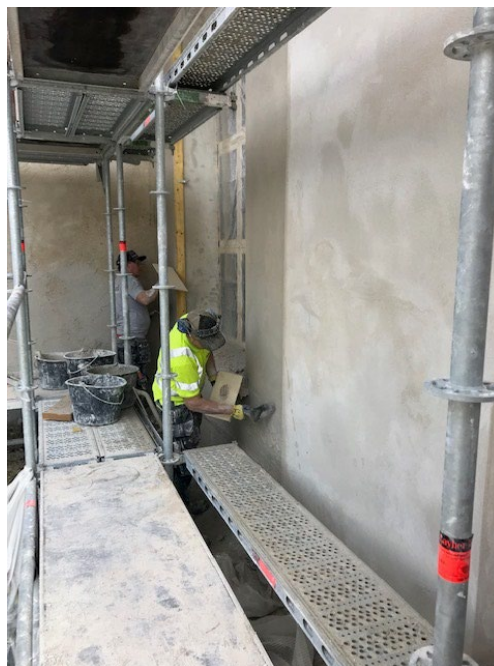
Figur 21. Putsning av sakristians södra fasad. Foto från sydöst: Lennart Carlsson, 2022-07-07.

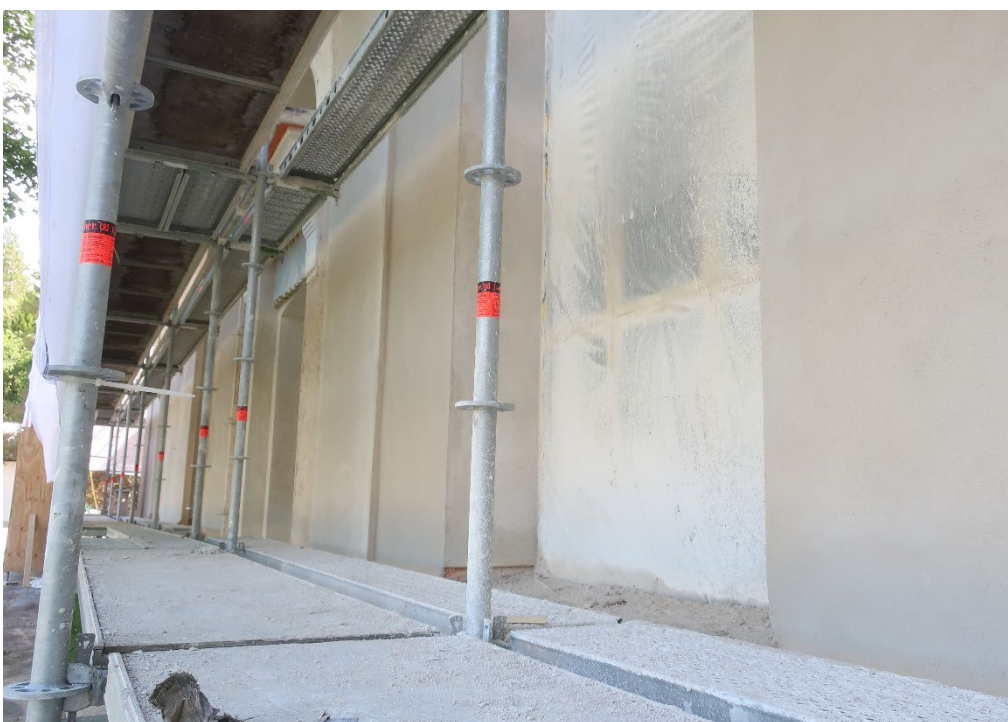
Figur 22. Detalj av långhusets norra fasad efter att ytputsen lagts på. Foto från nordväst, 2022-06-23.

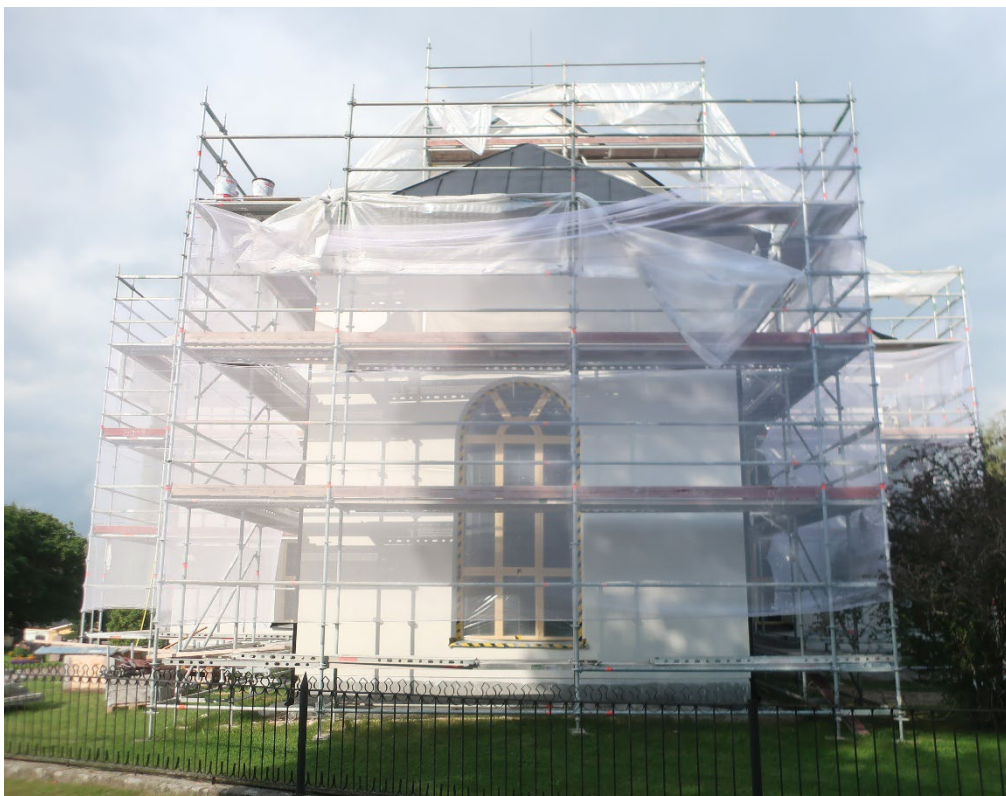
Figur 23. Sakristians östra fasad efter avfärgning. Foto från öster: Daniel Olsson, 2022-08-17.

Efter karbonatisering avfärgades fasadytorna med Målarkalks Kungskalk i samma brutna vita kulör som tidigare, det vill säga NCS S 0500-N. En befintlig takstege togs bort och ilagningar utfördes vid stegen infästningar. Långhusets och sakristians sockel putsades med Målarkalks NHL 3,5 vilket är ett naturligt hydrauliskt kalkbruk av 0-3 millimeters kornstorlek. Sockeln avfärgades sedan med KEIM Sondalit i kulör NCS 3500-N, det vill säga samma grå kulör som tidigare. Vid slutbesiktningen upptäcktes några enstaka färgskador på fasaderna samt ett skadat ventilgaller i sockeln, men detta åtgärdades direkt därefter av Nordfasad.

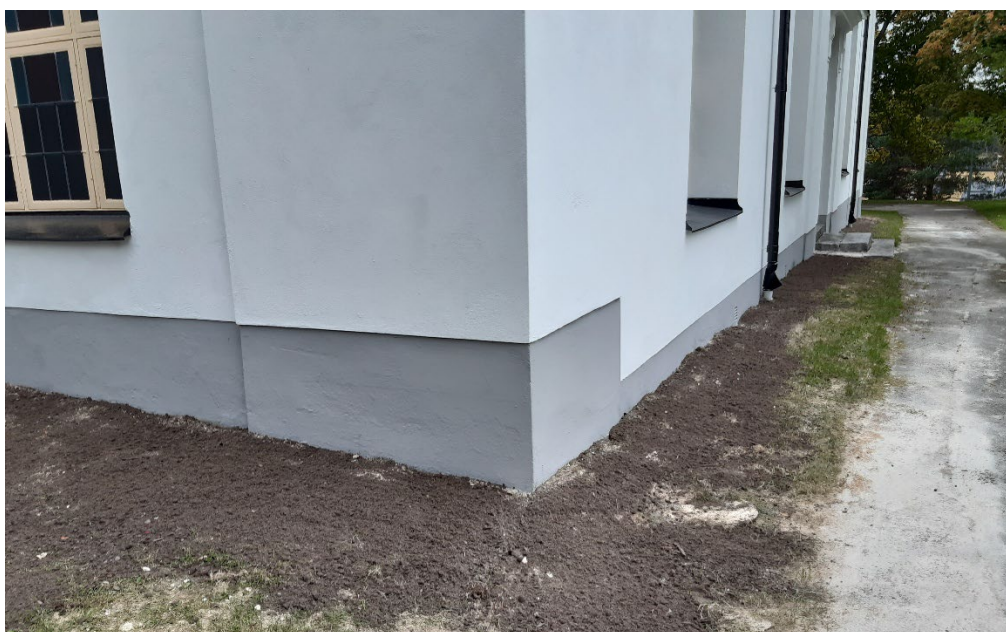
Figur 24. Del av långhusets östra och norra fasader från nordöst vid slutbesiktningen. Foto: Daniel Olsson, 2022-09-13.

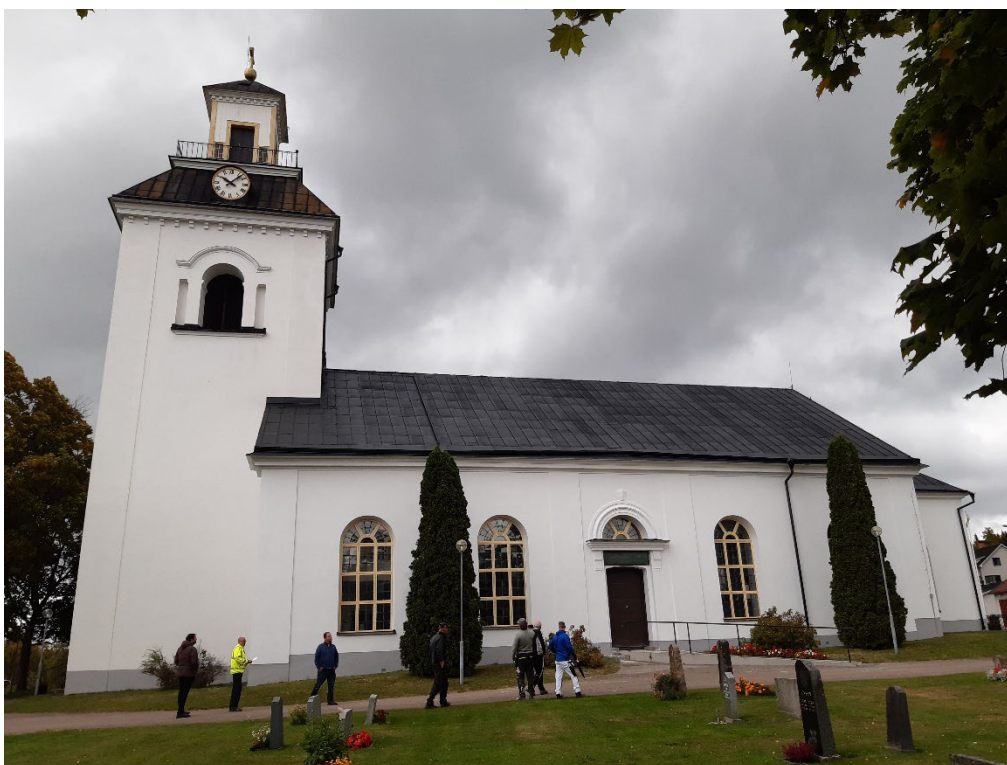
Figur 25. Kyrkan från söder efter avslutad fasadrenovering av långhuset och sakristian. Foto: Daniel Olsson, 2022-09-13.

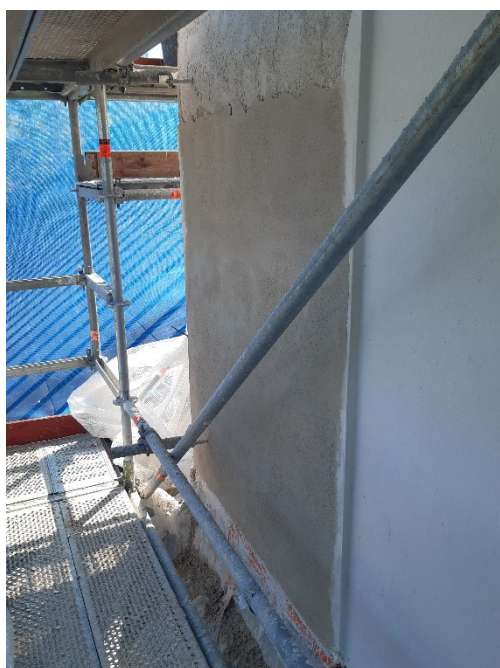
Figur 28. Detalj av ytputs på kyrktornets norra fasad. Foto från nordväst: Daniel Olsson, 2025-05-15.

om ökade till cirka 50 kvadratmeter när arbetet hade inletts. Ett dragjärn finns innanför putsen ungefär där en större spricka först uppstod. När borttagningen av bomputsen var avslutad grundades ytorna med Målarkalk NHL 2, ett hydrauliskt kalkbruk om 0-4 millimeters kornstorlek och därefter skedde putsning med samma fabrikat av bruk, men med 0-2 millimeters kornstorlek. Efter karbonatisering avfärgades ytorna i två strykningar med silikatfärg KEIM Granital i obruten vit kulör, KEIM 9870, det vill säga samma färgtyp och kulör som vid den föregående fasadrenoveringen. Se mer om typ av silikatfärg under rubrik *Antikvariska ställningstaganden* på sidan 36. Putsarbetet i renoveringsetapp 3 godkändes utan anmärkningar vid slutbesiktningen 2025-08-12.

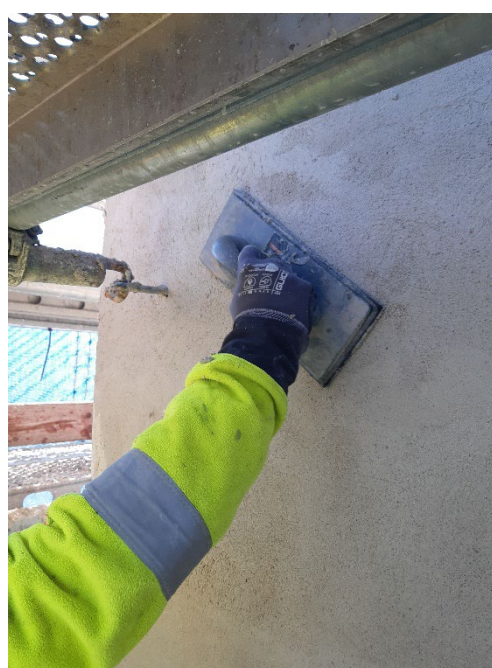
Figur 29. Ytputsens på kyrktornets norra fasad får rätt struktur. Foto från nordväst: Daniel Olsson, 2025-05-15.

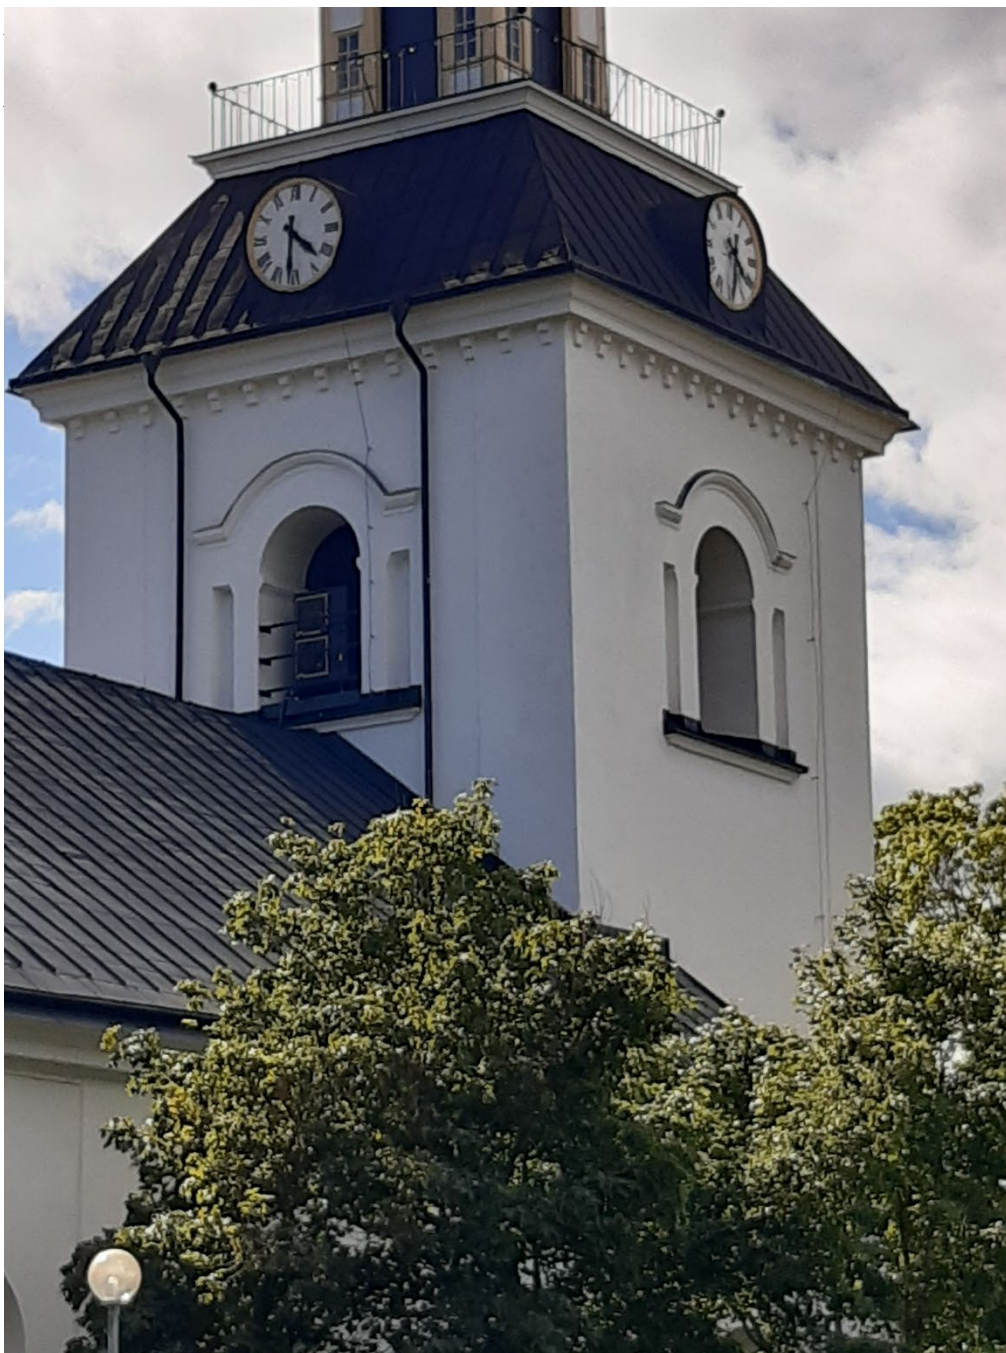
Figur 30. Kyrktornets övre del från nordöst vid slutbesiktningen efter avslutad fasadrenovering. Foto: Daniel Olsson, 2025-08-12.

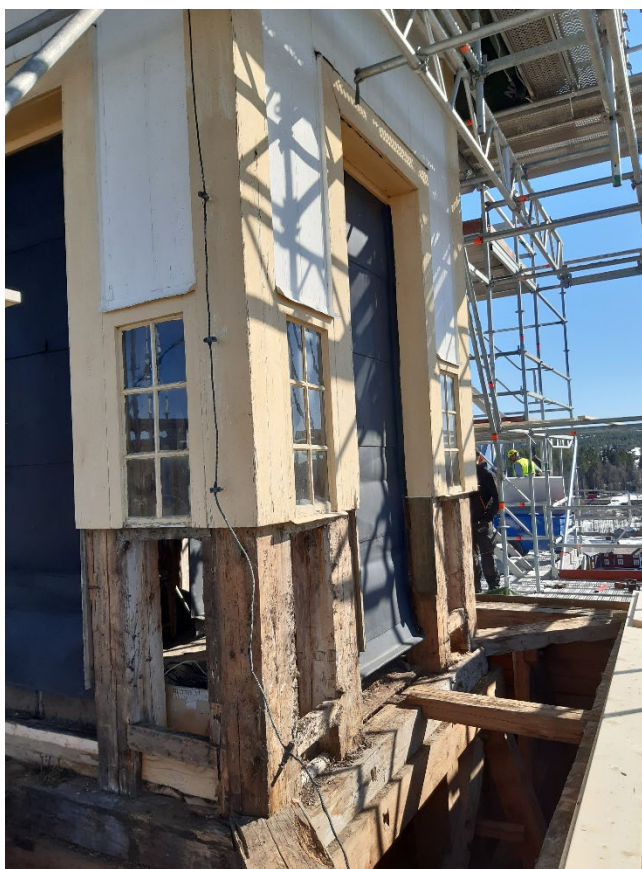
Figur 32. Lanterninens västra del från nordväst under pågående renovering. All panel under fönstren har tagits bort. Foto: Daniel Olsson, 2023-04-19.

Rötskadade delar av lanterninens fasadpanel togs bort och ersattes med nya panelbrädor av samma dimensioner och utförande. Detta gäller all panel under lanterninens fönster, men även på några ytterligare ställen. Den återställda panelen går på vissa ställen längre ned mot balkonggolvet än tidigare då den nya ståndplåten fått en något annan och säkrare utformning. Två snedstråvor av trä på panelens insida har bytts ut mot nya av samma dimensioner som tidigare.

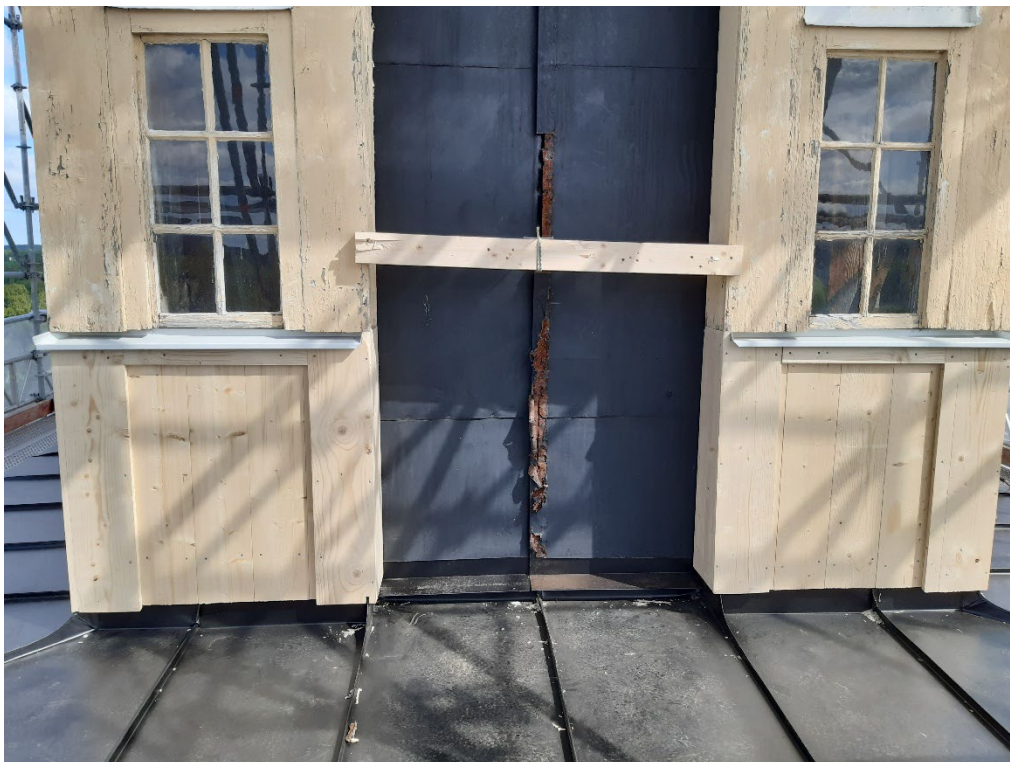
Figur 35. En av lanterninens fasader med ny panel under fönstren. Foto: Daniel Olsson, 2023-06-01.

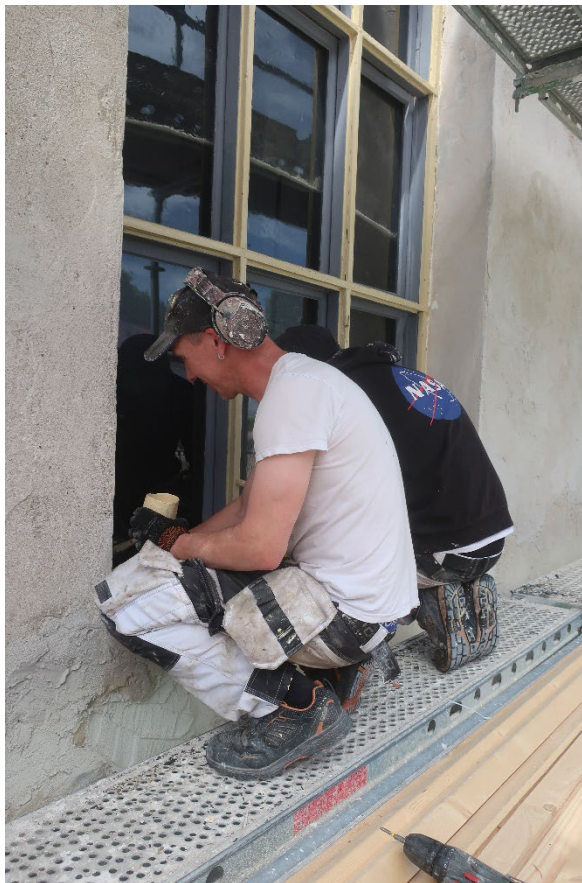
Figur 38. Målning av fönsterbåge. Foto: Daniel Olsson, 2022-06-23.

Långhusets och sakristians fönsterbågar har plockats ut och skrapats för hand, tvättats och målats med Engwall & Claessons linoljafärg i tre strykningar i ljusgul kulör, NCS S 1020-Y20R. Även fönsterblecken har målats i samma kulör. Stormjärnen har, efter rengöring och skrapning för hand, även rostskyddsbehandlats samt målats med linoljafärg i helt svart kulör.

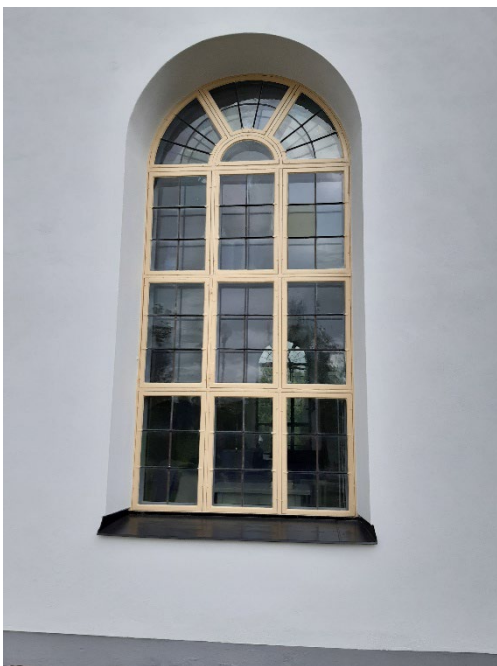
Figur 39. Nymålat fönster. Foto: Daniel Olsson, 2022-09-13.

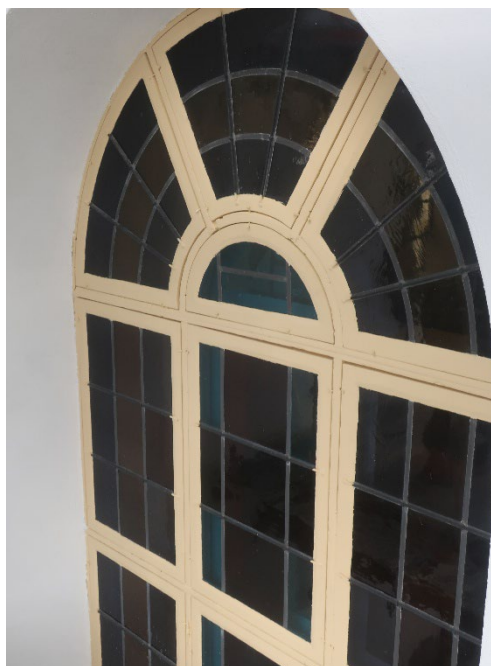
Figur 40. Detalj av nymålat fönster. Foto: Daniel Olsson, 2022-08-17.

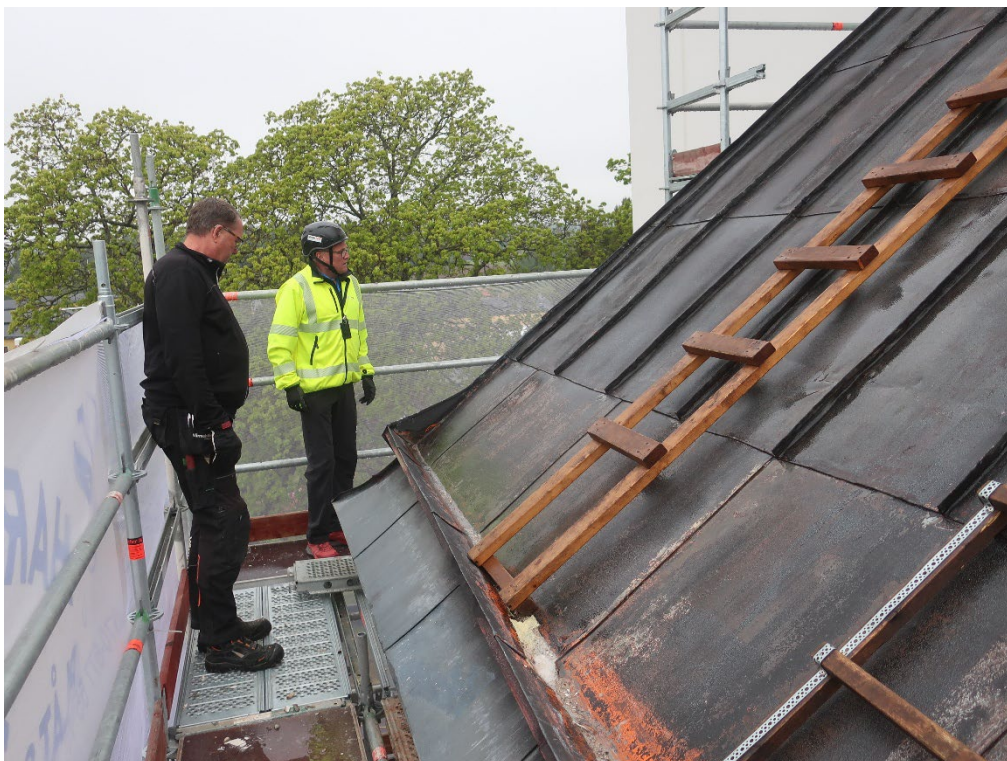
Figur 41. Göran Ekblom och Lennart Carlsson studerar taket vid det södra takfallets sydvästra hörn. Foto från sydöst: Daniel Olsson, 2022-05-25.

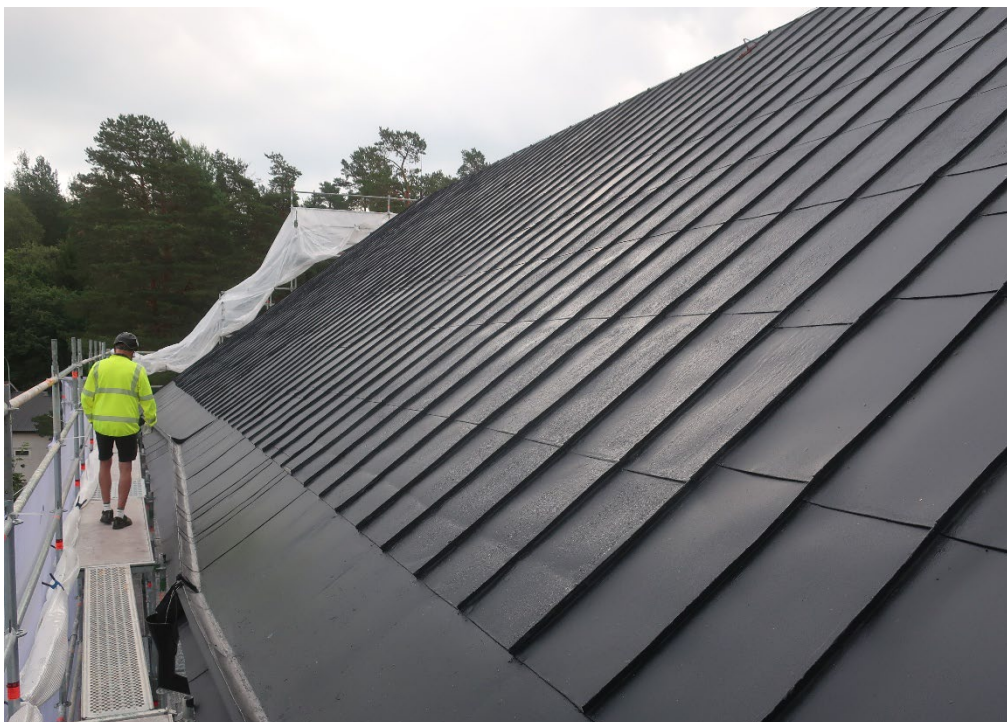
Figur 43. Kyrkans norra takfall från nordöst efter avslutad takrenovering. Foto: Daniel Olsson, 2022-08-17.

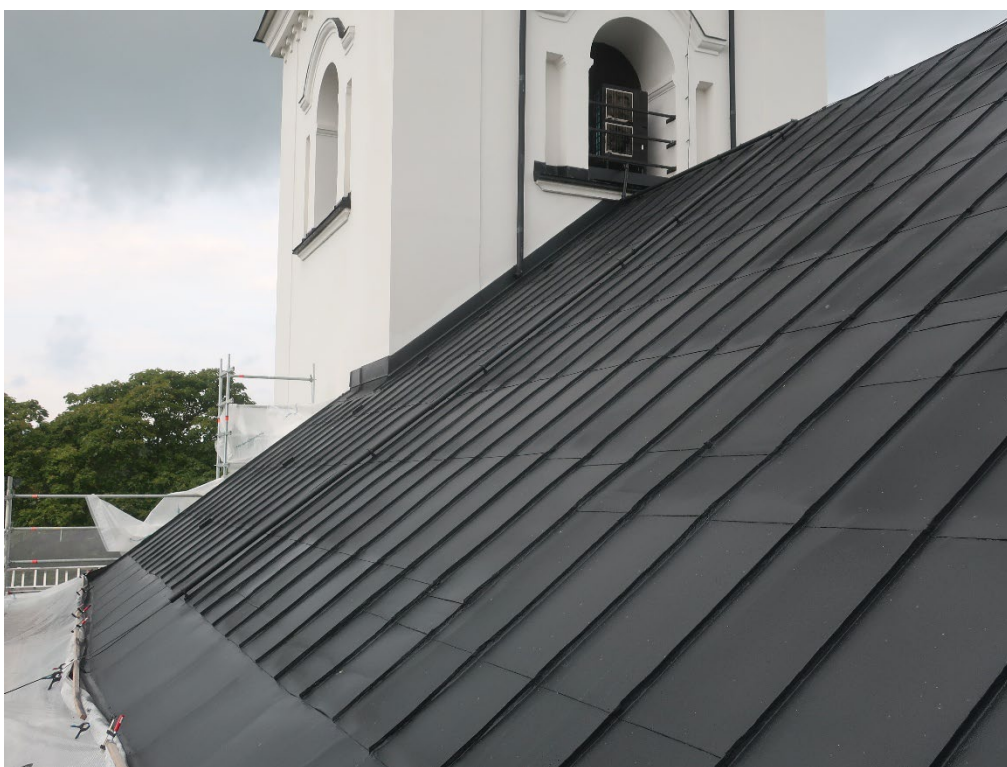
Figur 44. Kyrkans södra takfall från sydöst efter avslutad takrenovering. Foto: Daniel Olsson, 2022-08-17.

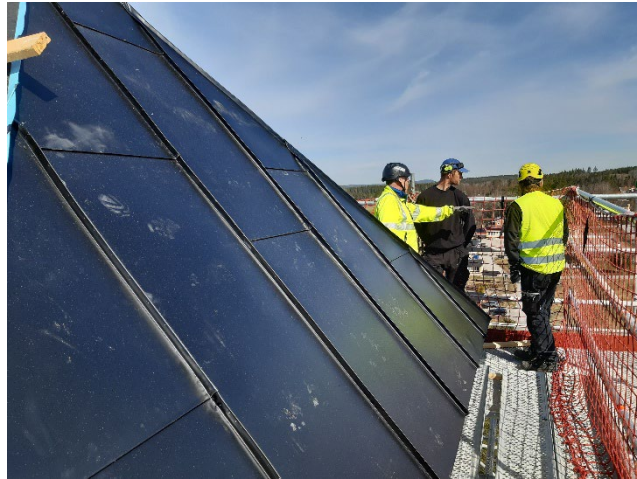
Figur 46. Detalj av ett av lanterninens takfall med ny plåt. Foto: Daniel Olsson, 2023-05-19.

Den skadade plåten på lanternintaket togs bort och kasserades. De rötskadade undertaksbrädorna på takfallet mot norr byttes ut i sin helhet och enstaka underlagsbrädor på övriga takfall. Därefter lades först underlagspapp, av fabrikatet Matak YEP 2500, och sedan ett nytt skivtäckt tak av dubbelfalsad plåt av fabrikatet Lindab Green Coat PLX 0,6 mm och färdiglackerad i svart kulör (015 svart NCS S 9000-N) på lanterninens tak. Plåten har monterats med tät klamring. Även plåten på golvet vid balkongen kring lanterninen togs bort och efter byte av hela trögolvet lades takpapp och dubbelfalsad färdiglackerad plåt i helt svart kulör. Det nya balkonggolvet kring lanterninen lutar lite svagt utåt (cirka 3 graders lutning) för att leda bort nederbörden bättre än tidigare. För att få till denna lutning har golvet höjts cirka 45 mm närmast lanterninen.

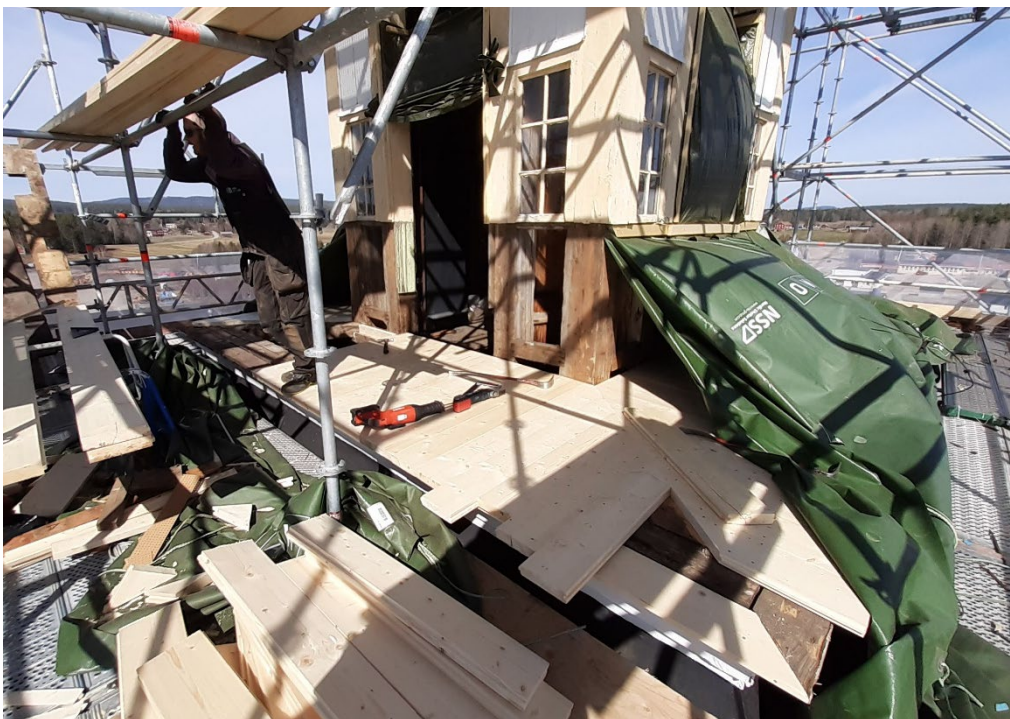
Figur 47. Lanterninen under pågående byte av brädor under balkongen. Foto: Daniel Olsson, 2023-05-10.

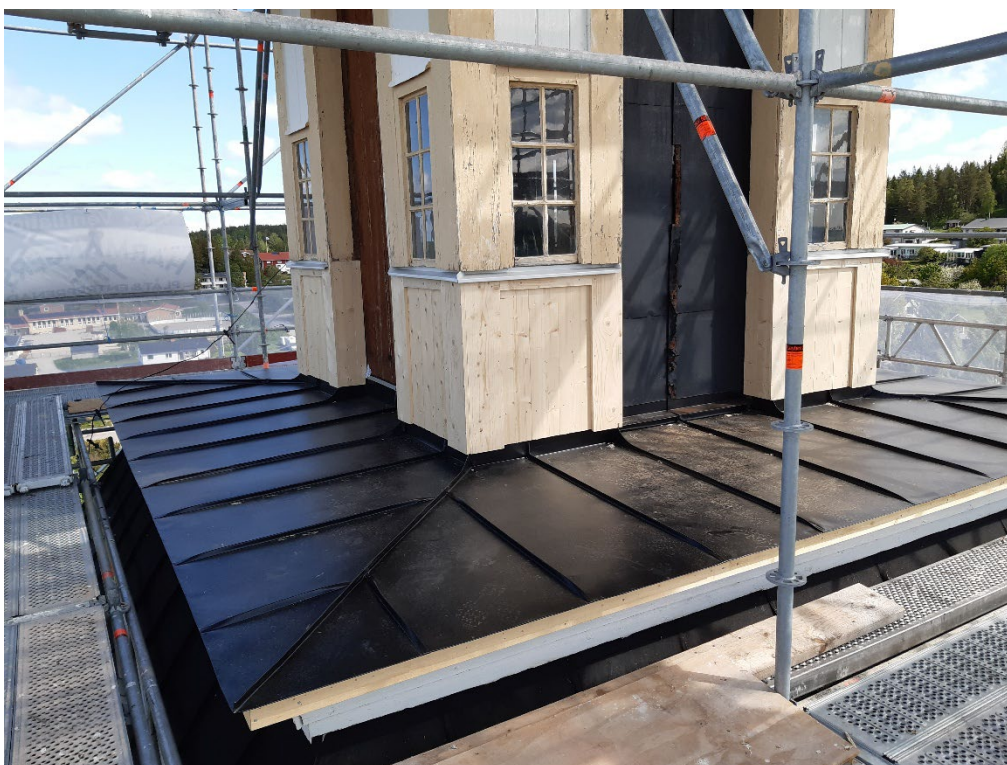
Figur 48. Lanterninen med nytt plåtklätt golv på balkongen. Foto: Daniel Olsson, 2023-06-01.

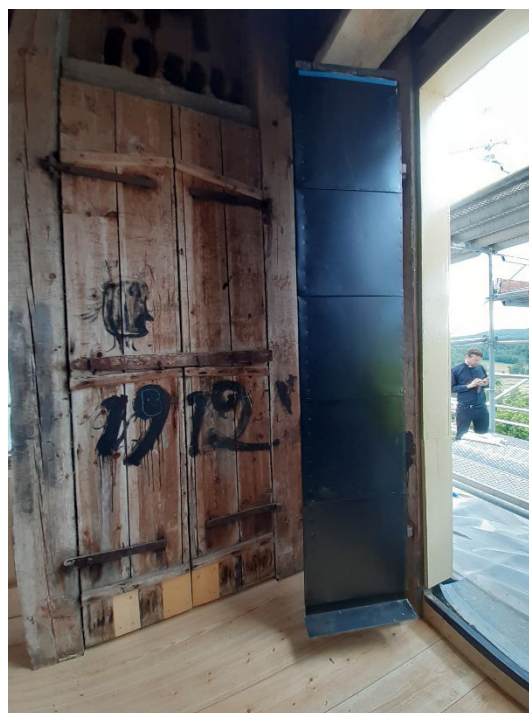
Figur 49. En av dörrbladen med ny plåtbeklädnad. Foto: Daniel Olsson, 2023-06-28.

Plåten på lanterninens fyra portar var i för dåligt skick för att den skulle kunna bevaras. Plåten togs därför bort varefter portarna kläddes om med en dubbelfalsad färdiglackerad plåt i helt svart kulör. Endast en av portarna är möjlig att öppna efter renoveringen för att i möjligaste mån undvika framtida läckage in i tornet. Lanterninens fönster har försetts med nya fönsterbleck och droppbleck på alla fyra fasaderna.

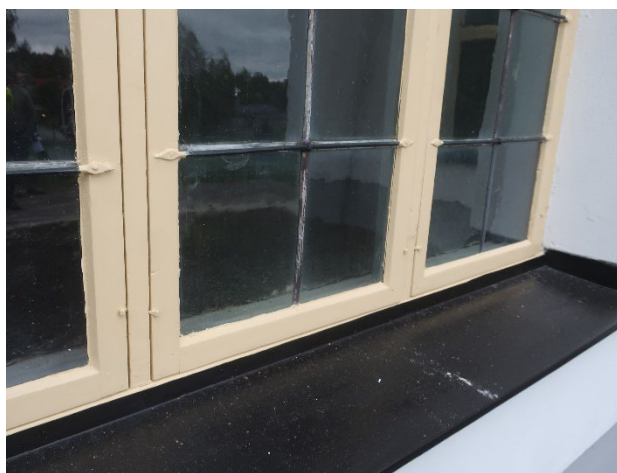
Figur 50. Detalj av nymålade fönsterbågar. Foto: Daniel Olsson, 2022-09-13.

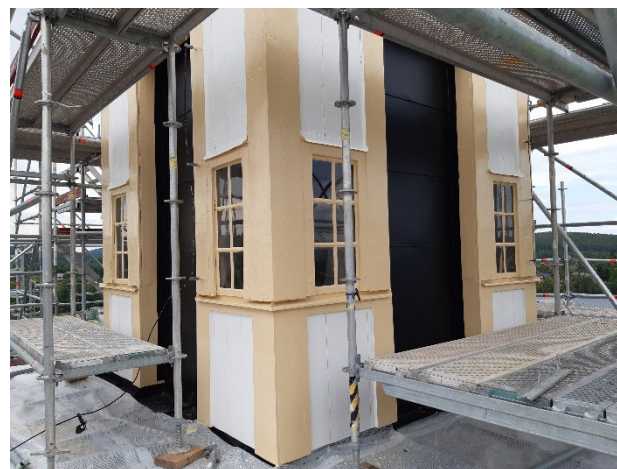
Figur 51. Lanterninens fasader efter målning. Foto: Daniel Olsson, 2023-06-28.

Panelen skrapades för hand och målades om med Engwall & Claessons linoljafärg i tre strykningar i befintlig helt vit kulör. Omfattningar, lister samt fönstersnickerierna har skrapats för hand och målats om med linoljafärg i befintlig gul kulör, det vill säga NCS S 1020-Y20R. Lanterninens bleck målades i samma gula kulör som fönstersnickerierna och omfattningarna för att de inte skulle bli onödigt framträdande.

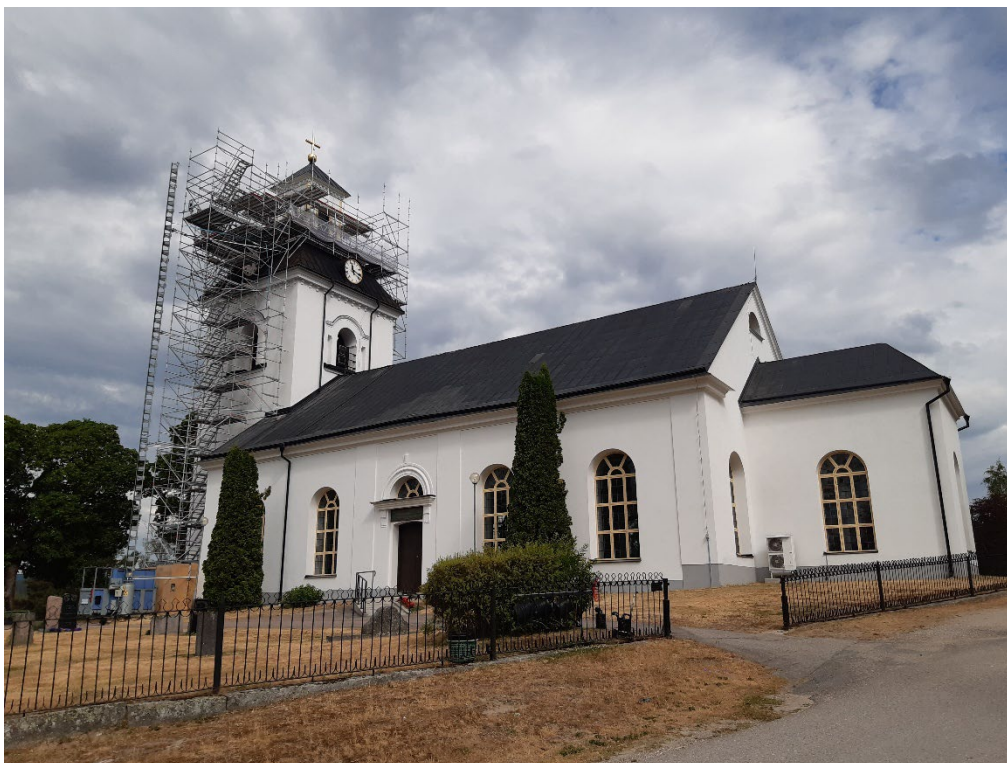
*Figur 52. Kyrkan från sydöst efter avslutad takmålning av långhusets och sakristians tak.
Foto: Daniel Olsson, 2023-06-28.*

För att kunna bevara merparten av svartplåtstaket från 1902 målades samtliga takytor på långhuset och sakristian med akrylatfärgen Noxyde, en målningsbehandling som tidigare har använts bland annat på Norrbo kyrka för att kunna bevara kyrkans äldre plåttak. Takytorna på Ilsbo kyrka som var behandlade med stenkolstjära rengjordes genom vattenblästring med högtryckstvätt. All stenkolstjära har dock inte kunnat avlägsnas med denna metod, men genom den utanpåliggande målarfärgen är stenkolstjären för närvarande förseglad. Ytor behandlade med blymönja, det vill säga ytor där plåt hade bytts ut tidigare, skrapades för hand. Därefter skedde kompletterande skrapning, stålborstning och tvättning med plåttvättmedel. Utbytta plåtar och rostangripna takytor förgrundades med Noxyde i 50 my. Takytorna målades slutligen med Noxyde i 350 my enligt färgtillverkarens anvisningar, i helt svart kulör.

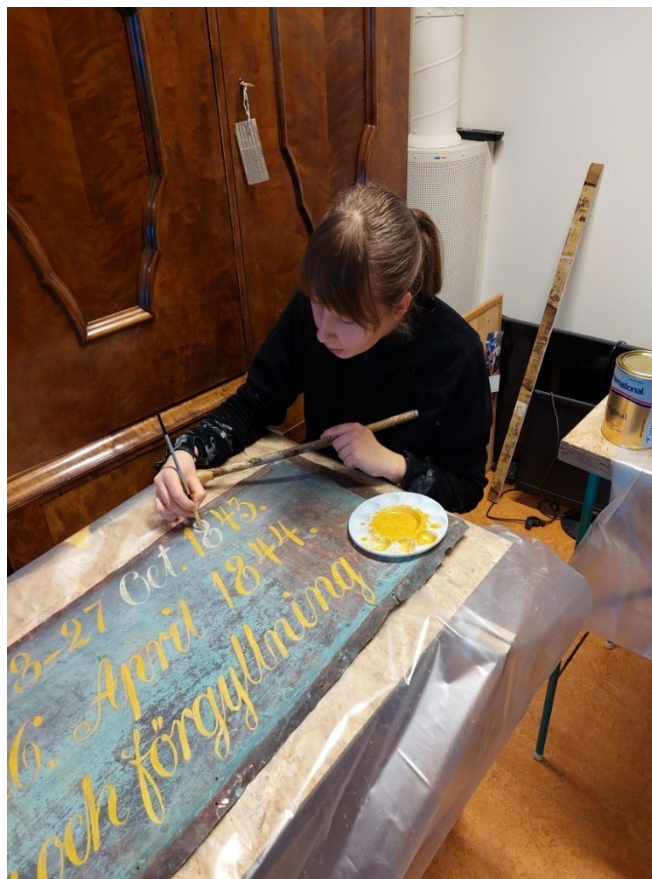
Figur 54. Målning av en av inskriptionstavlorna på R.T. Anderssons Måleris verkstad. Foto: Lennart Carlsson, 2023-03-02.

De tre inskriptionstavlorna monterades varsamt ned av Nordfasad AB och fraktades med bil till R.T. Anderssons Måleris verkstad i Sundsvall där de har restaurerats. Arbetet inleddes med varsam rengöring med en svag dos diskmedel och vatten. Till texten blandades bronspulver med lack för utvändigt bruk till en smidig konsistens. Texten fylldes sedan i lika den befintliga, det vill säga med samma slags typsnitt. Efter transport tillbaka till Ilsbo återmonterades de tre inskriptionstavlorna av Nordfasad AB. Inskriptionstavlornas ramar har målats på plats med linoljefärg i befintlig kulör.

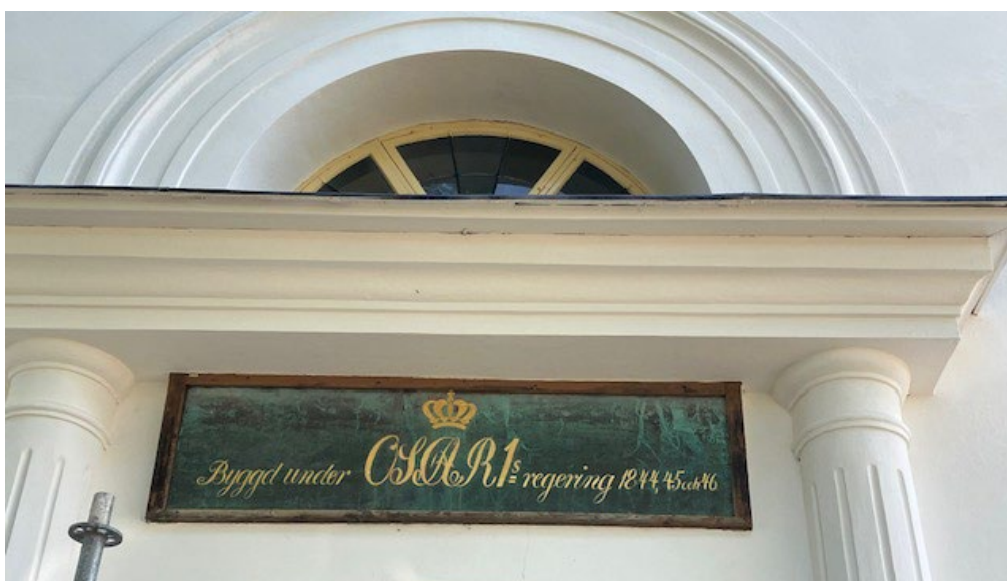
Figur 55. Inskriptionstavlan ovanför kyrkans huvudentré efter omförgyllning. Foto: Lennart Carlsson, 2023-06-14.

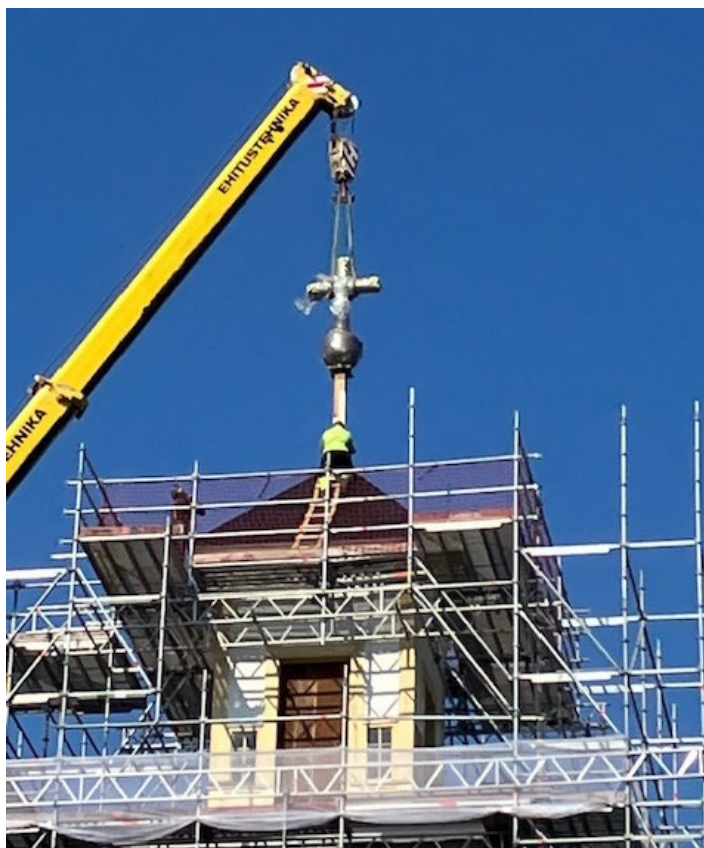
Figur 56. Klotet och korset lyfts på plats med hjälp av lyftkran. Foto: Lennart Carlsson, 2023-06-08.

Förgyllningsarbetet har utförts av R.T. Anderssons Måleri under renoverings-etapp 2. Lanternintaketets kors och klot lyftes ned med lyftkran och efter renovering hos Harmångers Plåt & Entreprenads verkstad fraktades de till målerientreprenörens verkstad i Sundsvall. Korset och klotet tvättades med ammoniak, slipades, behandlades med primer och målades två gånger med linoljefärg. Slutligen försågs ytorna med en så kallad dubbel förgyllning med 23 ³/₄ karat tranportguld. Därefter fraktades kors och klot till Ilsbo och återmonterades på lanternintaket.

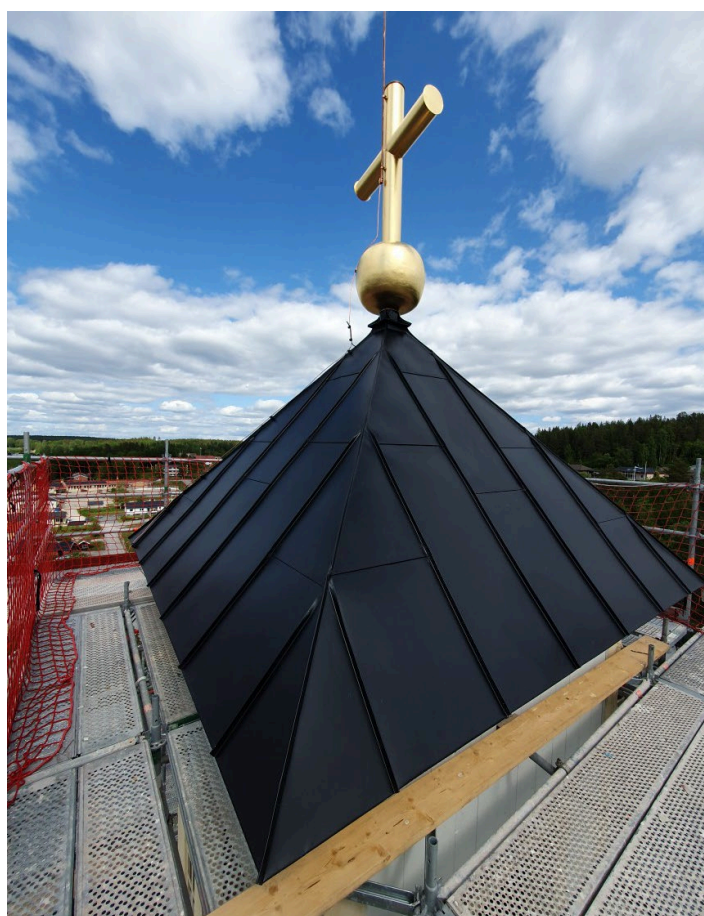
Figur 57. De förgyllda korset och klotet på plats på lanternintaket. Foto från sydväst: Lennart Carlsson, 2023-06-08.
