ILSBO KYRKAS RENOVERING

Antikvarisk medverkan vid renovering av fasader, fönster, plåttak, kors
och inskriptionstavlor

Ilsbo kyrka
Ilsbo socken
Nordanstigs kommun
Gävleborgs län
2022–2023 och 2025

Rapport 2025:21
Daniel Olsson

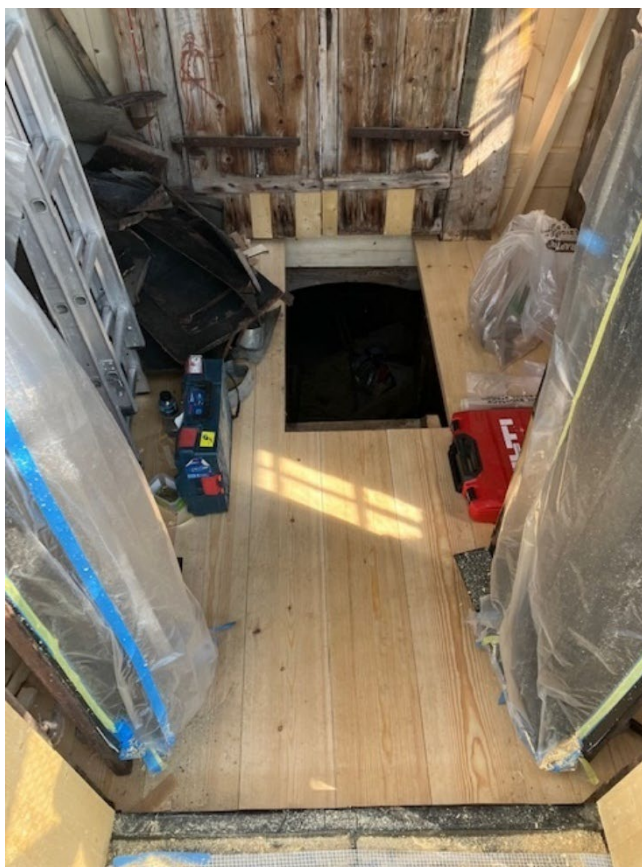
Inuti lanterninen låg innan renoveringen ett dubbelt trägolv, med ett äldre, sannolikt ursprungligt trägolv underst och ovanpå detta ett trägolv av smalare spontade brädor inlagt någon gång under 1900-talet. Då båda dessa golv var rötskadade beslöts att hela golvet måste läggas om. I åtgärdsförslaget stod att *nytt virke som ersätter befintliga träkonstruktioner ska vara av samma dimensioner och virkesbehandlingar som de ursprungliga delarna*. Först lades dock ett modernare trägolv av smalare brädor, vilket länsmuseet fick kännedom om genom byggsamordnarens veckobrev från renoveringen. Då länsmuseet påtalade att detta gav en modernare karaktär i lanterninen

Figur 59. Detalj av lanterninens omlagda trägolv med bredare brädor. Foto: Lennart Carlsson, 2023-06-14.

beslöts att golvet skulle läggas om med bredare brädor, vilket även gjordes. Länsmuseet anser att det omlagda golvet av kraftiga plankor smälter väl in i denna miljö och anser att det var bra att detta byte gjordes.

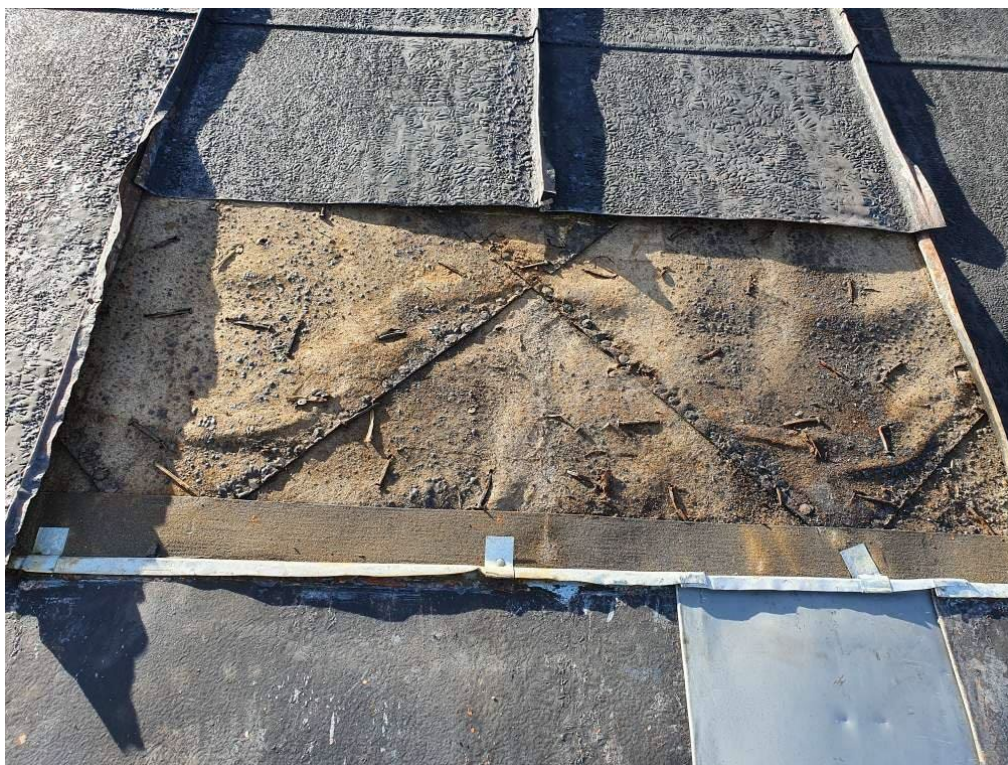
Figur 60. Detalj av det ålderdomliga papptaget som ligger under 1902 års plåttak. Notera de böjda spikarna som troligen blivit kvar som spår från spåntaket kyrkan hade under perioden mellan papptaget och det nuvarande plåttaket. Foto: Lennart Carlsson, våren 2022.

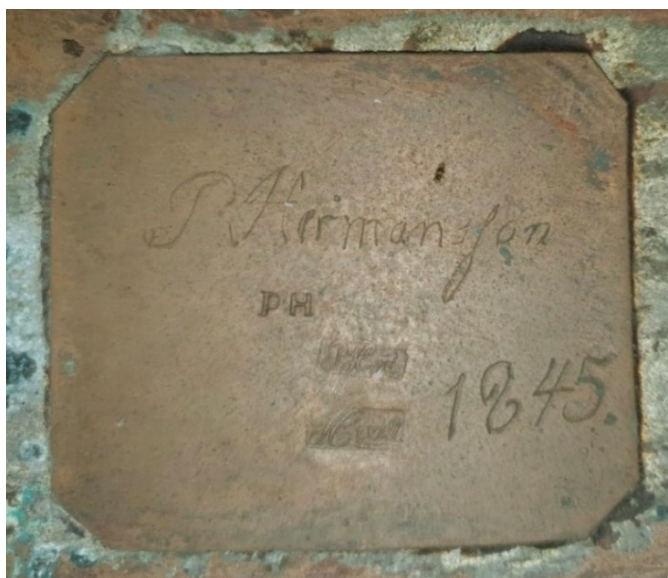
När Harmångers Plåt & Entreprenad tog bort det stora klotet för att kunna klä hjärtstocken med kopparplåt påträffades en uppgift om vem som ursprungligen hade tillverkat klotet år 1845. Det var kopparslagare Pehr Persson Hermansson (1788-1853) från Forssa by i Harmångers socken. Lennart Carlsson uppgav att han aldrig hade sett ett så gammalt klot i så bra skick som detta.

Figur 61. Kopparslagarens namnteckning inristad på klotet.
Foto: Lennart Carlsson, 2023-06-14.

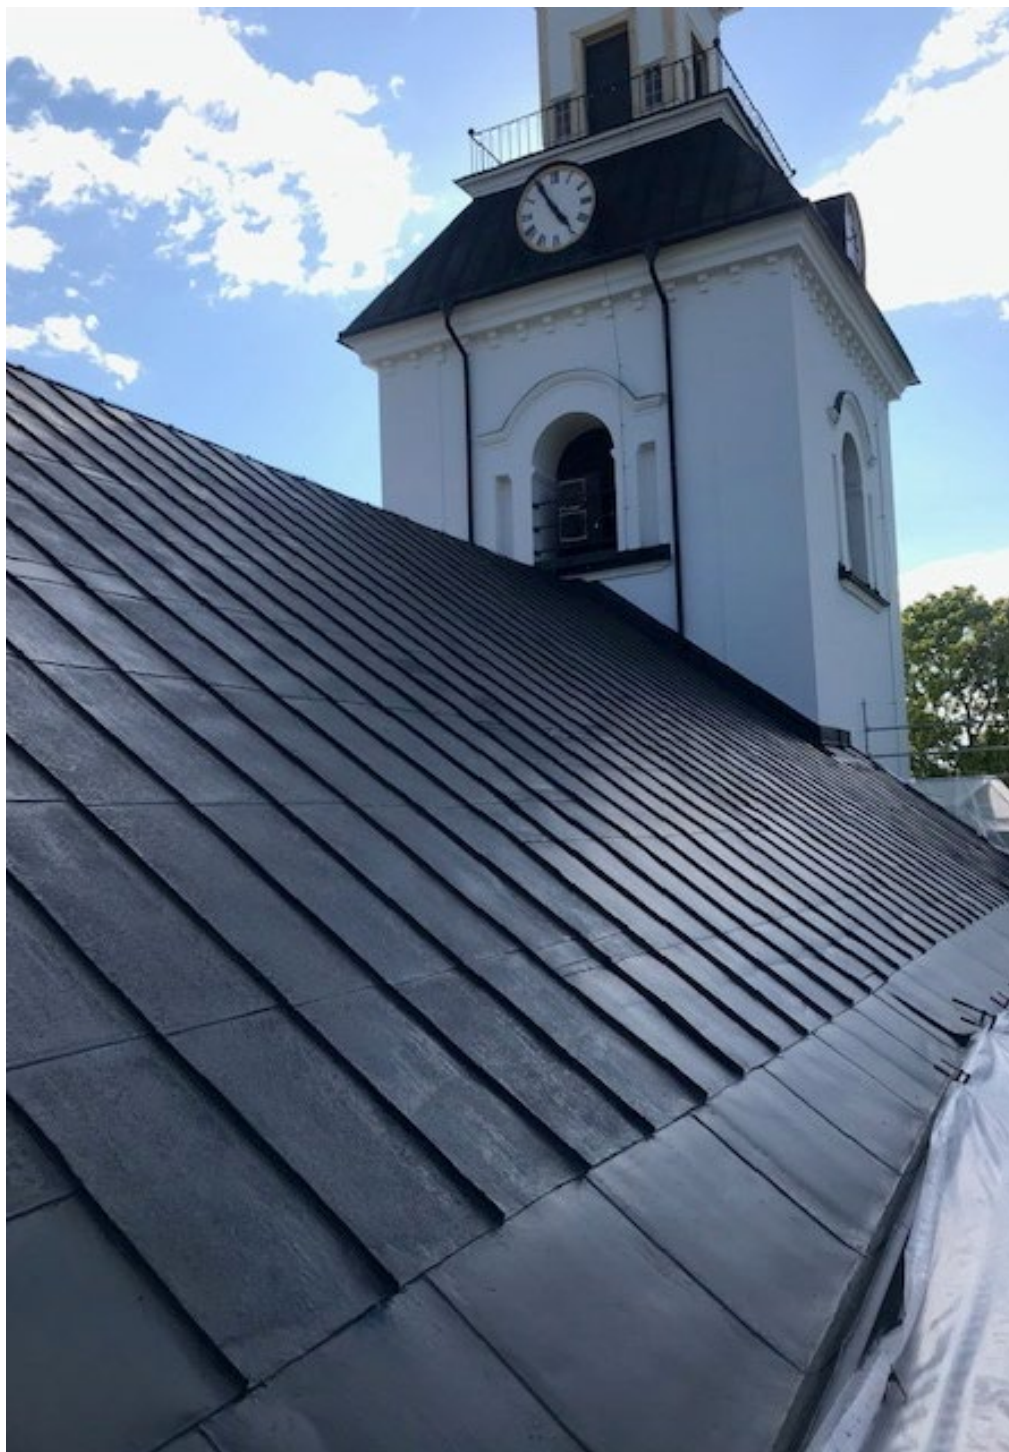
Figur 62. Kyrkans takfall mot norr efter renovering och målning. Foto: Lennart Carlsson, 2022-08-09.
