# HILLE KYRKA

Antikvarisk medverkan vid inre renovering och ombyggnation av RWC  
och pentry

Hille kyrka  
Hille socken  
Gävle kommun  
Gävleborgs län  
2024-2025

Slutrapport  
Tillstånd enligt KML  
Lst dnr: 4394-2023 och 6811-2023  
Beställare: Gästrikekustens pastorat

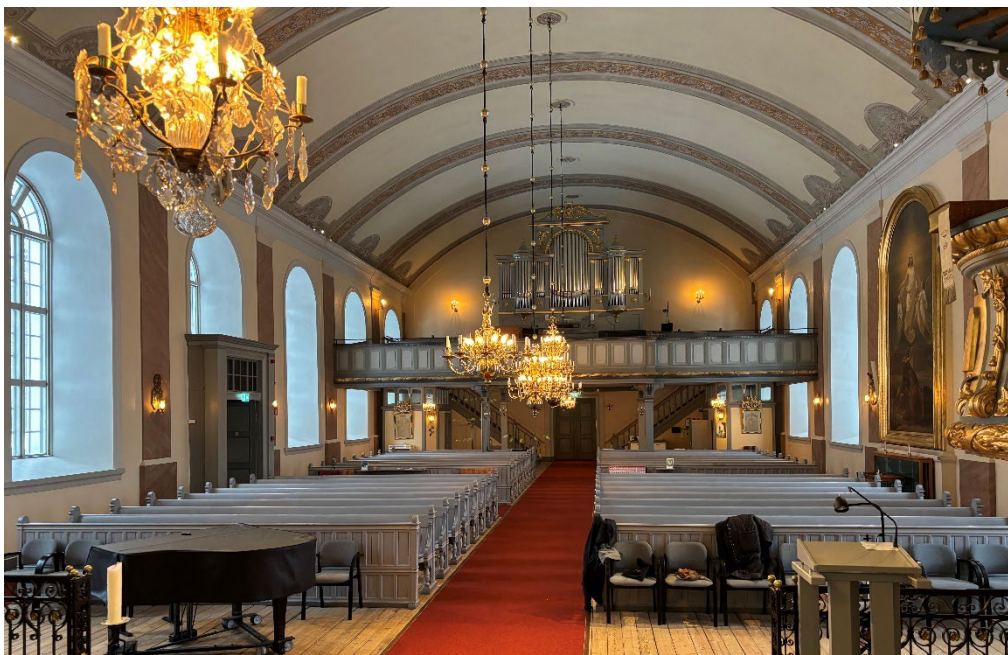
Figur 1. Kyrkorummet i Hille kyrka efter avslutade arbeten. Foto: Ulrika Olsson, 2026-02-11.

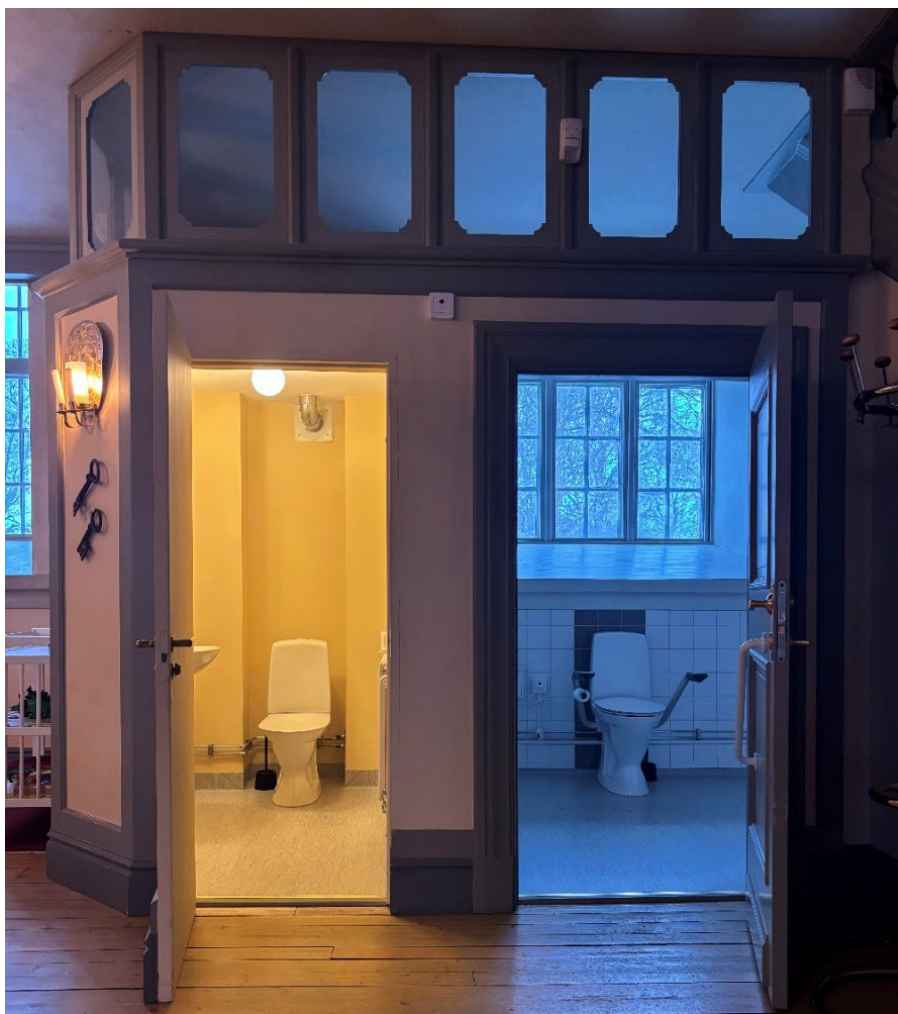
*Figur 20. I det västra rummet under läktaren har det tidigare förberedelserummet byggts om till en RWC. Den tidigare dörren från utrymmet in till den intilliggande toaletten har satts igen. En ny dörr har tagits upp till toaletten till vänster om dörren in till RWC:n.  
Foto: Ulrika Olsson, 2026-02-11.*

Det västra rummet under läktaren, utrymmet som tidigare rymde både ett förberedelserum och en liten toalett, har i detta projekt byggts om för att inhysa en RWC i ytan för det tidigare förberedelserummet. Den lilla toaletten är kvar i befintligt läge men ingången till utrymmet är nu flyttad till läktarunderbyggnadens yttervägg. Tidigare satt dörren mellan förberedelserummet och toaletten. Nu nås toaletten via den nya dörren till vänster om ingången till RWC:n. Den nya dörren är utformad som en blinddörr för att smälta in i läktarunderbyggnadens yttre vägg. Den befintliga dörren, som nu leder in till RWC:n, har kunnat behållas då dörren sedan tidigare höll godkända mått sett ur tillgänglighetsaspekt. I det tidigare förberedelserummet nåddes ett förråd under läktartrappan. Den tidigare öppningen in mot förrådet har nu byggts igen och förrådet nås via en nytillkommen dörr i väggen under trappan. Även denna dörr är utformad som en blinddörr för att smälta in i omkringliggande ytor.

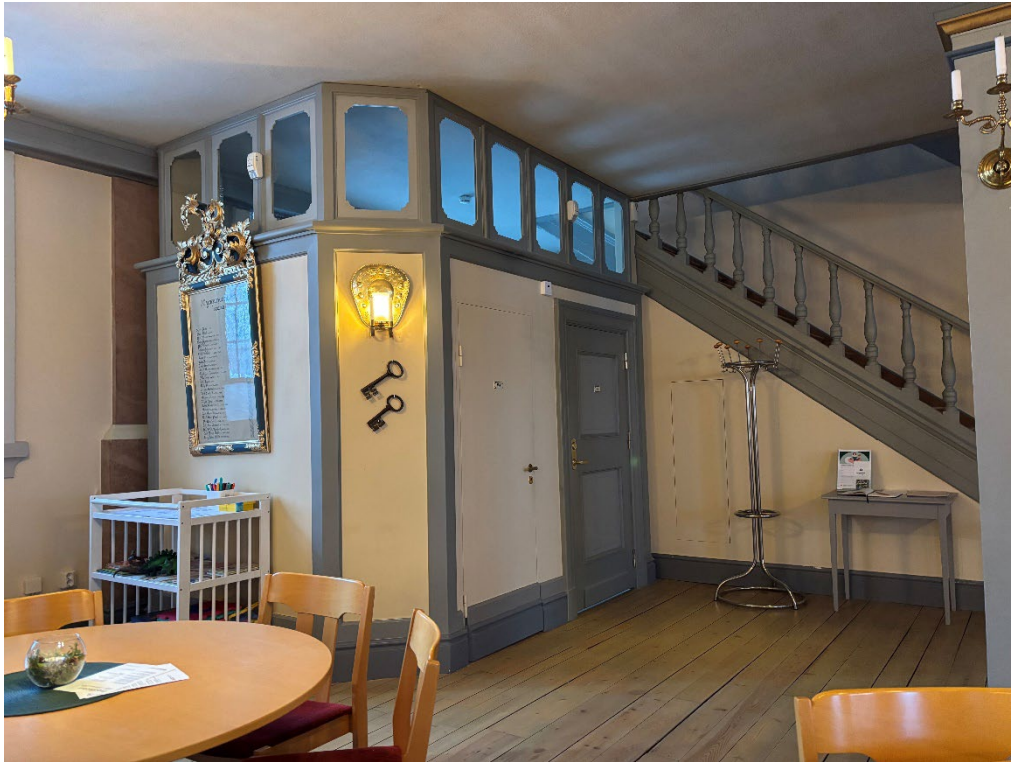
*Figur 21. Den nya dörren in till toaletten är utformad som en blinddörr. Det samma gäller för den nya dörren in till förrådet under trappan. Båda dörrarna är inmålade likt omkringliggande ytor och smälter in i ytorna. Foto: Ulrika Olsson, 2026-02-11.*

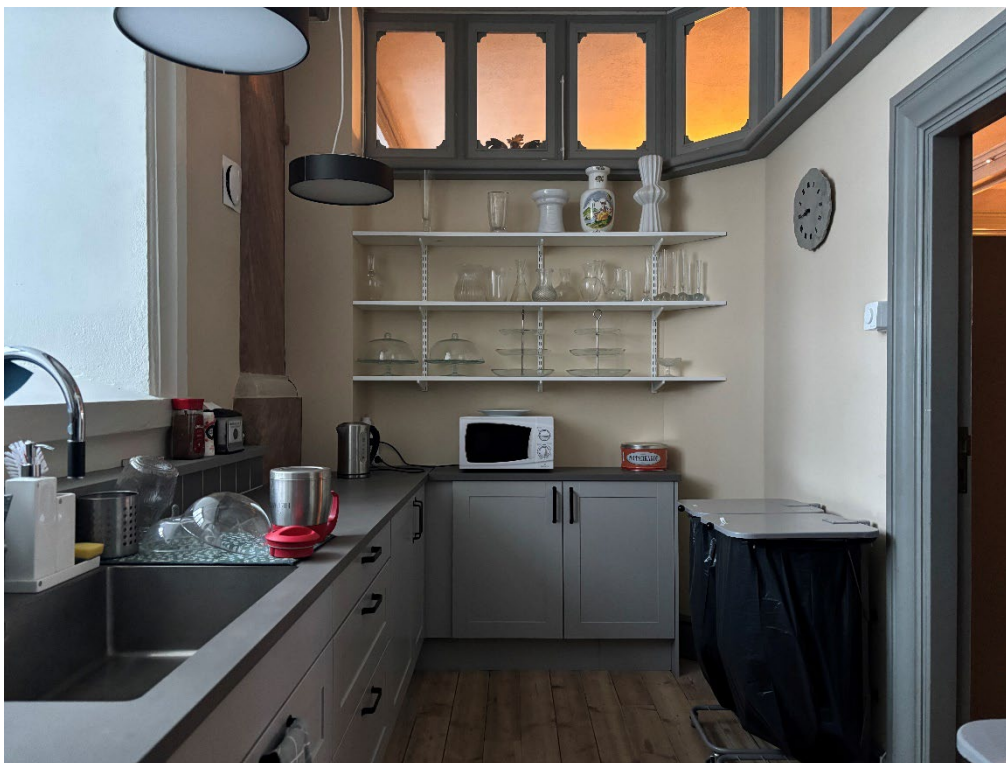
*Figur 22. Hela det östra rummet under läktaren rymmer nu det nya köket.  
Foto: Ulrika Olsson, 2026-02-11.*

Det östra rummet under läktaren rymde tidigare både ett litet kök och en RWC som nåddes från köket. Då den nya RWC:n nu har inhysts i det västra rummet under läktaren, kunde hela det östra rummet frigöras för att rymma ett nytt kök med väl tilltagna ytor och förvaringsmöjligheter. Skåpsinredningen kommer från Marbodals. Plastmattan i rummet har tagits bort och det äldre trägolvet är nu synligt i rummet.

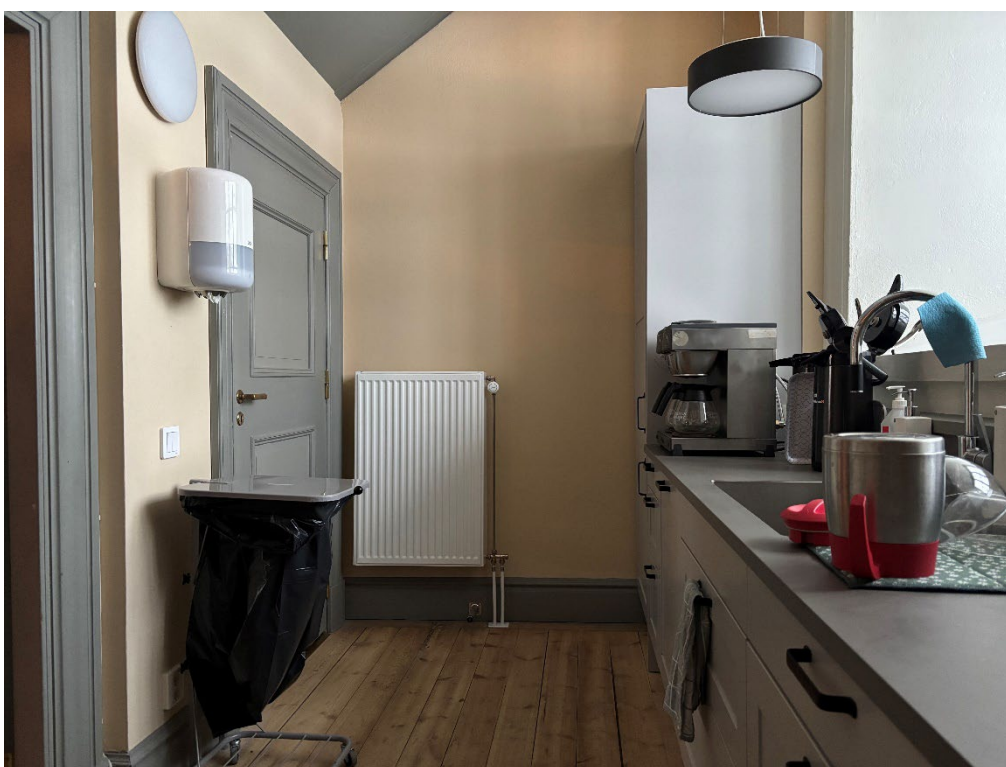
*Figur 23. Hela det östra rummet under läktaren rymmer nu det nya köket.  
Foto: Ulrika Olsson, 2026-02-11.*

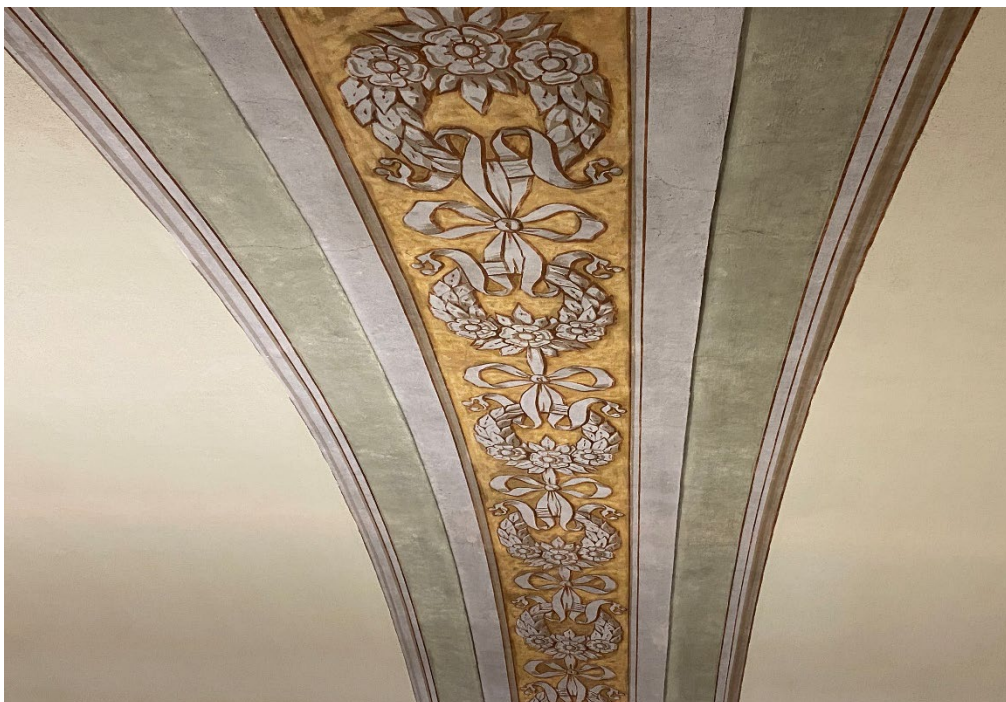
*Figur 25. Rengjord yta i dekormåleriet i långhusets valv. De ljusa guldfärgade fälten är nymålade. Foto: Ulrika Olsson, 2025-03-27.*

Valvets samtliga gula fält åtgärdades liksom beskrivningen ovan. Sprickor har lagats i enligt anvisningar i Balkstens program, det vill säga med injekteringsbruk; kalkbruk för konserveringsändamål, PLM A. Småskador har lagats med lufthårdnande kalkbruk av våtsläckt Gotlandskalk och fin sand 0–1 mm, 1:1,5 (i volym) Det fanns inga större putsskador i långhusets tak. Ytorna har grundats med Slipgrund V, alkydoljeemulsion från Engwall o Claesson. Därefter är ytorna målade med tre lager linoljeemulsion från Engwall o Claesson i ljus gul kulör NCS 1010Y-20R.

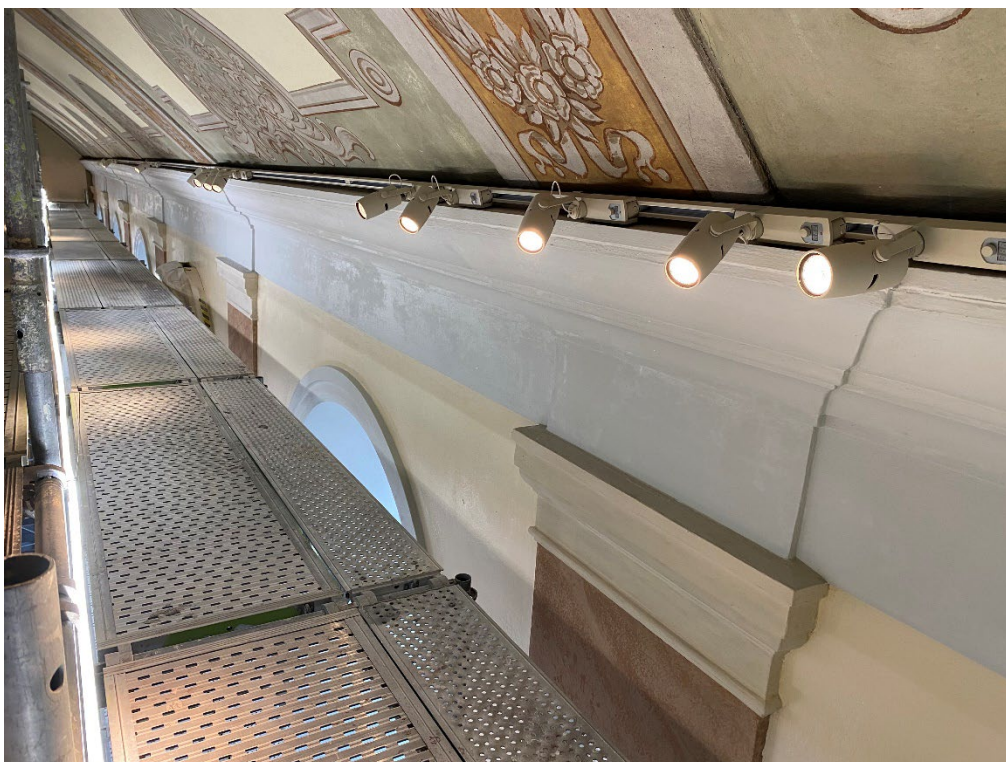
*Figur 26. Efter avslutade arbeten. Taklisten i kyrkorummet har målats om. Foto: Ulrika Olsson, 2025-03-27.*

Långhusets taklist är ommålad efter rengöring. Listen är målad i tre strykningar med matt linoljefärg från Engwall o Claesson i kulör NCS 2000 N, ljus grå.

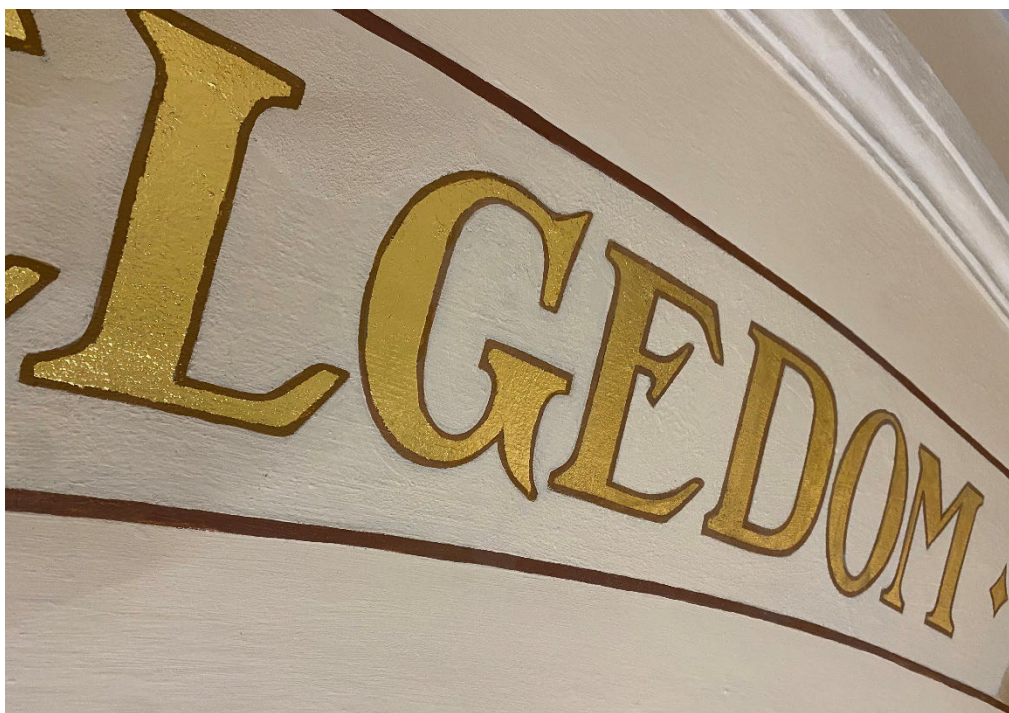
Inskriptionen i valvbågen uppvisade skador i form av en kraftig horisontellt liggande sprickbildning, som också var förskjuten i nivå med väggen. Innan några åtgärder påbörjades dokumenterades måleriet och inskriptionen av Gästrike Färgverkstad och Sandvikens Måleri. För att komma till rätta med skadan krävdes att putsen i området knackades ner och att ytorna därefter lagades i med puts enligt Balkstens anvisningar för större putsskador, det vill säga våtsläckt Gotlandskalk och putssand 0–4 mm 1:1,75 (i volym). Ytorna har varsamt rengjorts med Akapad rengöringssvamp. Måleriet har återskapats med matt linoljefärg från Engwall o Claesson, där kulörerna har brutits fram på plats. De bokstäver som har förgyllts är ...GUD I HANS HELG... Ytorna för bokstäverna är målade med guldgrund, Carbonelle som fått torka i 12 timmar innan ett lager bladguld 23,75 karat har lagts på ytorna. Behandlingen har upprepats en gång. Det innebär att bokstäverna är förgyllda med två skikt bladguld. De två gula ytorna utanför banderollen är ommålade med tre strykningar matt linoljefärg från Engwall o Claesson. Det är två olika gula kulörer på dessa ytor och färgerna har brutits fram med de tidigare ytorna som förlagor.

*Figur 27. Del av inskriptionen efter avslutade arbeten. Ytan, inklusive de förgyllda bokstäverna ...GUD I HANS HELG... är återskapade med de gamla ytorna som förlaga. Foto: Ulrika Olsson, 2025-03-27.*

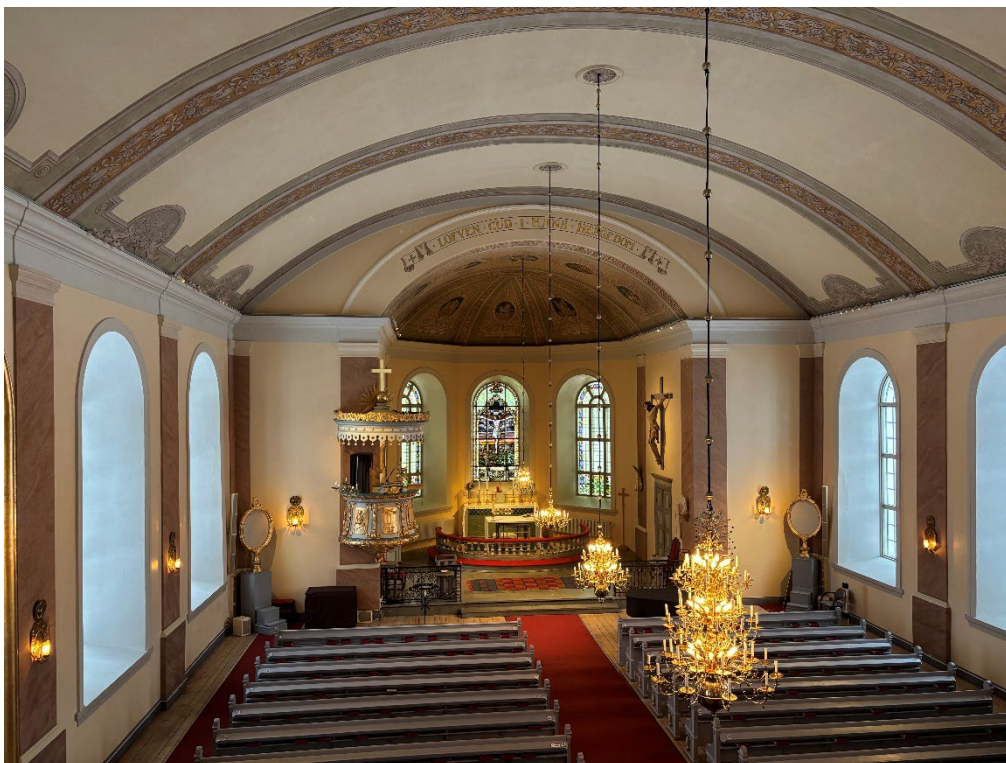
*Figur 31. Kyrkorummet sett mot koret efter avslutade arbeten. De ljusa gula fälten i såväl väggar som valv är ommålade inom detta projekt. Foto: Ulrika Olsson, 2026-02-11.*

Ursprungligen planerades en rengöring på långhusets gulmålade väggytor efter att de vägghängda radiatorerna var demonterade. Detta beslut ändrades dock tidigt i projektet. Eftersom väggarna var så hårt smutsade av sot så var det omöjligt att få ett bra resultat på rengöringen. Länsstyrelsen Gävleborg lämnade sitt godkännande till att de gula väggfälten som helhet fick målas om. Väggarna är ommålade med tre strykningar matt linoljefärg från Engwall o Claesson i kulör NCS 1010Y-30R, ljus gul.

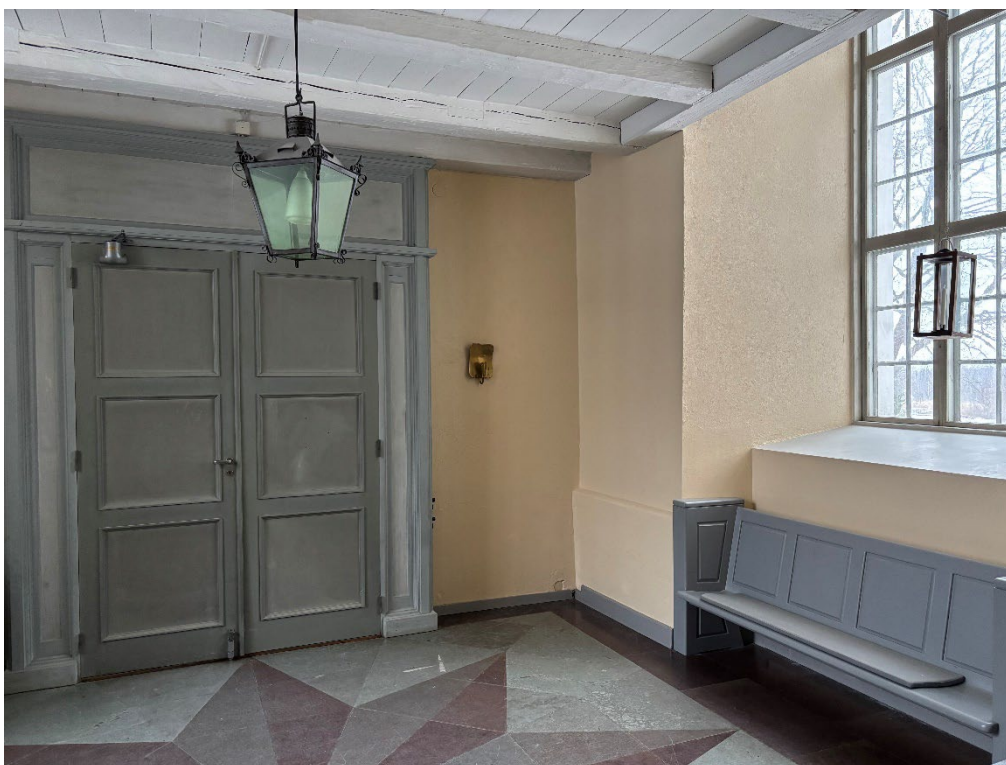
*Figur 35. Vapenhuset efter avslutade arbeten. Väggarna är rengjorda och ommålade, bjälktaket är rengjort. Foto: Ulrika Olsson, 2026-02-11.*

Bjälktaket i vapenhuset har rengjorts med Akapad rengöringssvamp.

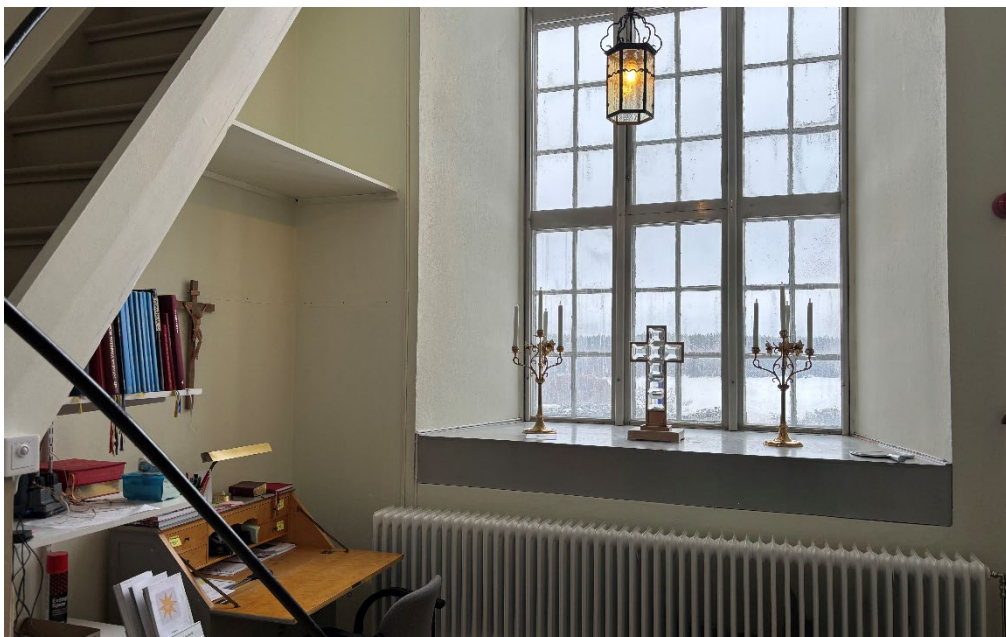
Figur 36. Sakristian efter avslutade arbeten. Väggarna och fönsternischen har rengjorts och målats om med matt linoljefärg. Foto: Ulrika Olsson, 2026-02-11.

Väggarna i sakristian och förberedelserummet, samt de två ovanliggande utrymmena, har målats om. Efter utförd rengöring målades väggarna med två lager linoljefärg från Engwall o Claesson. Kulör i sakristian: NCS S0507-G40Y, kulör i förberedelserummet: NCS S0507-G40Y, kulör i de båda övre rummen: NCS S1005-Y10R.

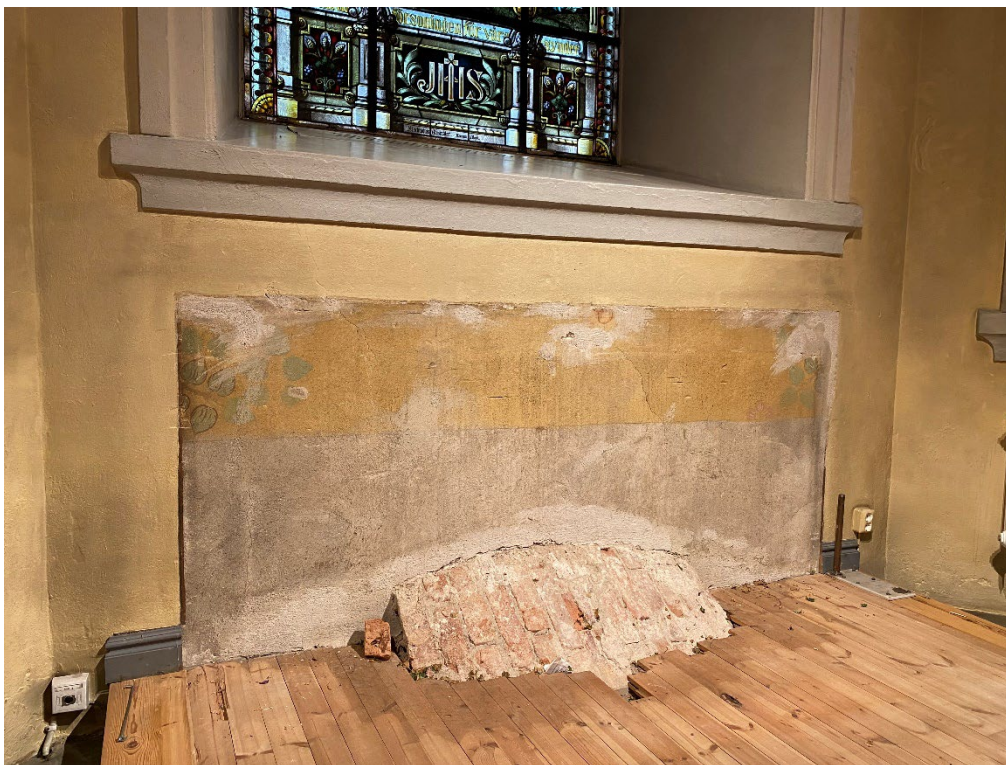
Då altaret var demonterat inför åtgärder blottades korets tidigare väggmåleri.

Figur 40. Då altaret hade demonterats inför projektstart blottades det äldre väggmåleriet på korets väggar. Foto: Ulrika Olsson, 2024-10-09.

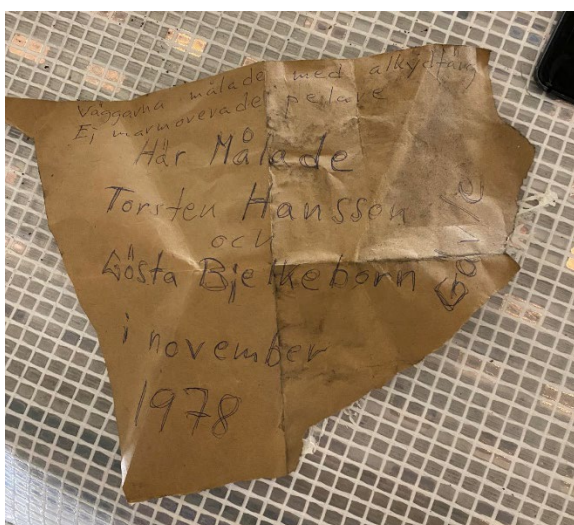
Ovanpå altartavlan hittades en papperslapp med ett meddelande från två målare 1978, vilka vittnar om att väggarna då målades med alkydfärg.

Figur 41. Ett meddelande från två målare som målade väggarna 1978 avslöjar att de då målades med alkydfärg. Foto: Ulrika Olsson, 2025-01-20.
