# SMEDJAN I ÅBYN

Antikvarisk medverkan vid omläggning av tak på smedja och tillbyggnad  
samt restaurering av innertak, del av vägg samt golvbjälke

Åbyn 12:10  
Hamrånge socken  
Gävle kommun  
Gävleborgs län  
2024–2025

Slutrapport  
Lst dnr: 9092-2023  
Beställare: Åbyns smidshistoriska förening

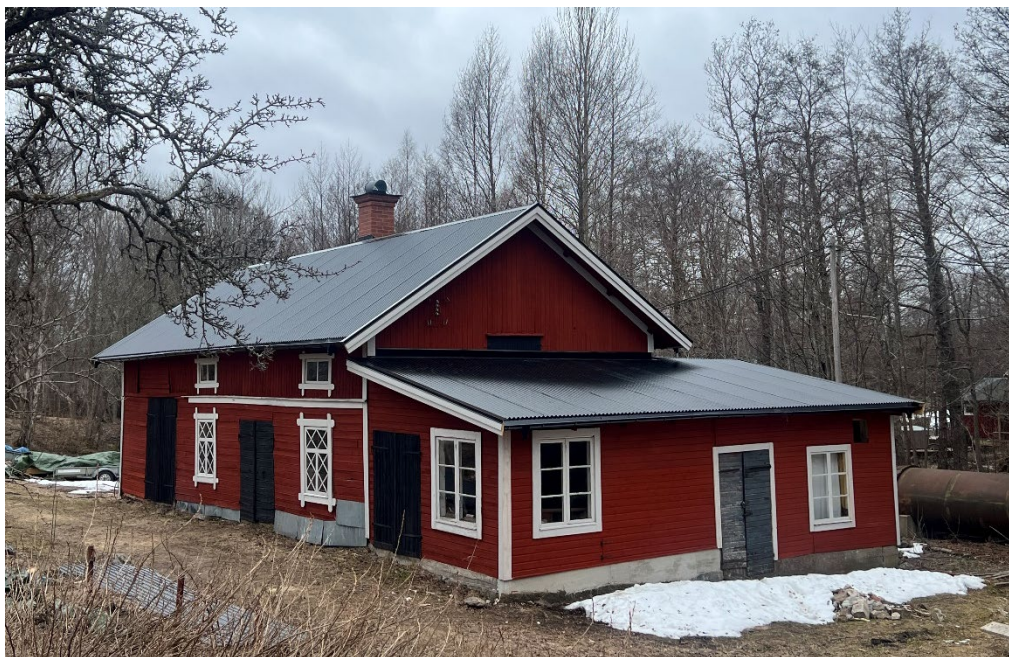
*Figur 1. Smedjan och tillbyggnaden sedd från sydväst efter avslutade arbeten. Foto: Stéphanie Forsmark, 2026-03-24.*

Arbetena med taken på smedjan och tillbyggnaden har utförts i enlighet med handlingarna och i enlighet med länsstyrelsens beslut. Uppkomna frågor har löpande kommunicerats mellan hantverkare, beställare, antikvarisk medverkande och länsstyrelsen.

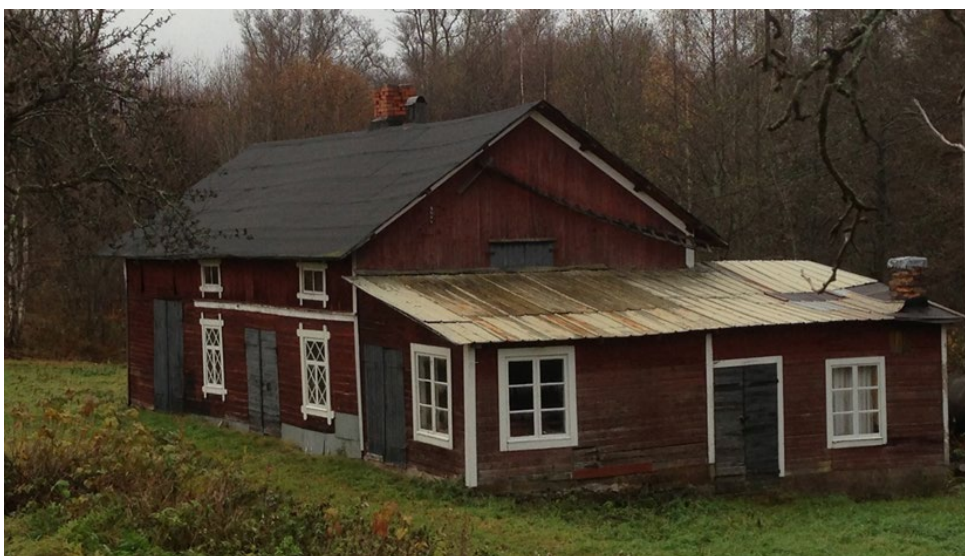
*Figur 3. Smedjan sedd från norr omkring 2013. Notera att både smedjan och tillbyggnaden hade kvar skorstenarna vid tiden. Foto från ägaren.*

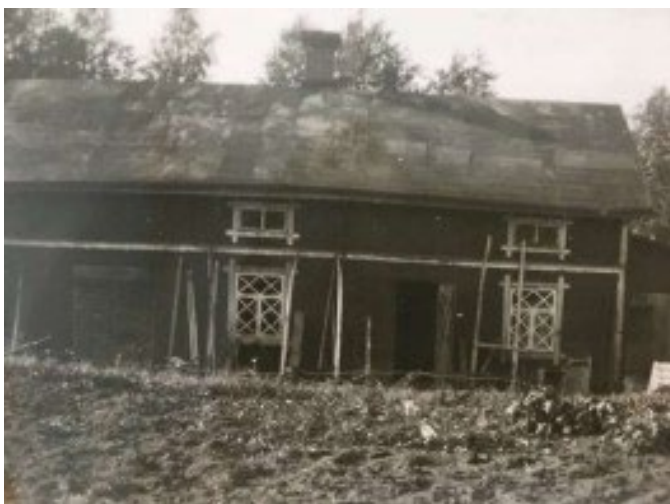
*Figur 13. Tack vare ett äldre fotografi har rekonstruktion av smedjans skorsten varit möjlig. Fotografi från beställaren.*

Under våren 2025 anlidade beställaren Valbo Fasad Entreprenad till att mura upp en ny skorsten. Äldre fotografier har använts som förlaga till den nya skorstenen som har murats upp på skorstensstocken som innan projektstart var nerplockad till under taknock. Skorstenen har murats i rött frostbeständigt skorstenstegel från tillverkaren Wienerberger. Tegel i fullformat, så kallat stortegel, har använts för att överensstämna med den ursprungliga utformningen. Murbruk B har använts för att säkerställa hållbarhet över tid. Skorstenen avslutas med en utkragning i tre skift. I det mittersta skiftet är stenen rundad.

Överbeslag i svart plåt har monterats på skorstenen. Överbeslaget har stående fals i fyra hörn och är fäst med trådklammar i fogen. En halvmåneformad huv, s.k. omegahuv, i svart plåt har monterats för att skydda skorstenen. Eftersom det ska eldas i skorstenen vid smide är denna form mest ändamålsenlig. Ett finmaskigt nät har monterats som skydd mot fåglar.
