VALBO KYRKA

Antikvarisk medverkan vid exteriör restaurering av lanternin, tornhuv
och långhustak

Valbo kyrka
Valbo socken
Gävle kommun
Gävleborgs län
2024-2025

Rapport 2026:09
Ulrika Olsson

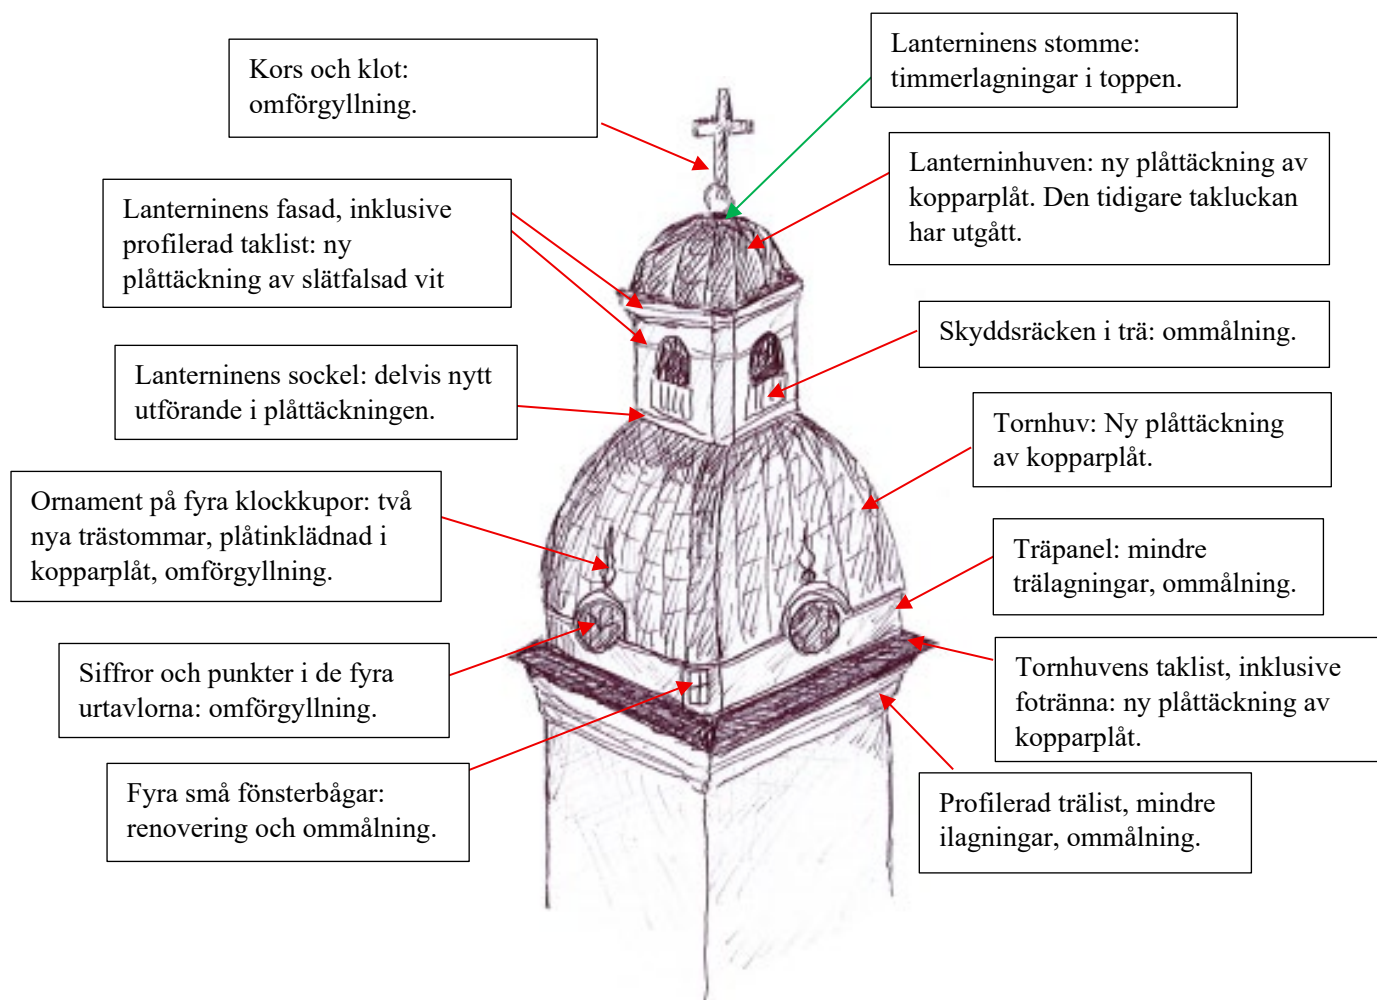
Figur 10. Sammanfattning rörande samtliga utförda arbeten på tornhuv och lanterninen. I rutorna redovisas både sådana åtgärder som ligger med i handlingar och beslut och sådana åtgärder som tillkom under projektiden. Skissen är ej skalenlig. Skiss av Ulrika Olsson.
