# SKOGENS I ÄLVKARHED

Antikvarisk medverkan vid renovering av brokvist

Skogens  
Älvkarhed 8:8  
Alfta socken  
Ovanåkers kommun  
Gävleborgs län  
2025

Slutrapport  
Lst dnr: 8620-2024  
Beställare: Elin Skogens och Henrik Skogens Josefsson

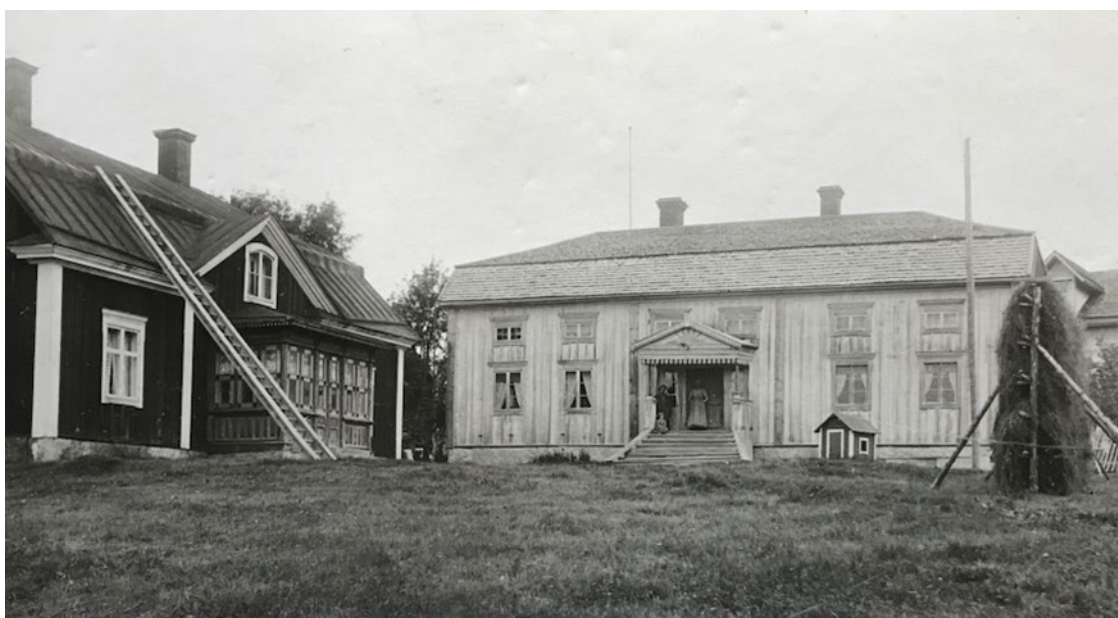
*Figur 2. Hälsingegården Skogens sedd från söder på ett fotografi från omkring sekelskiftet 1800–1900. Till vänster syns bostadshuset som uppfördes 1793. Den ljus färgade byggnaden är den som är aktuell i detta projekt. Huset byggdes 1851 och bakom det skimtar den nybyggda ladugården, uppförd 1892. Fotot tillhör ägarna.*

På det äldre fotografiet ovan kan konstateras att gavelstycket i brokvisten på det vita huset är ett annat än det som pryder brokvisten idag. Det nuvarande gavelstycket är högre och har brantare takfall, samt har ett rikare utformat listverk. Fotot avslöjar också att trapploppet vid tiden var lätt utställt. Utformningen på trapploppet innan projektstart var med näst intill parallella sidostycken.

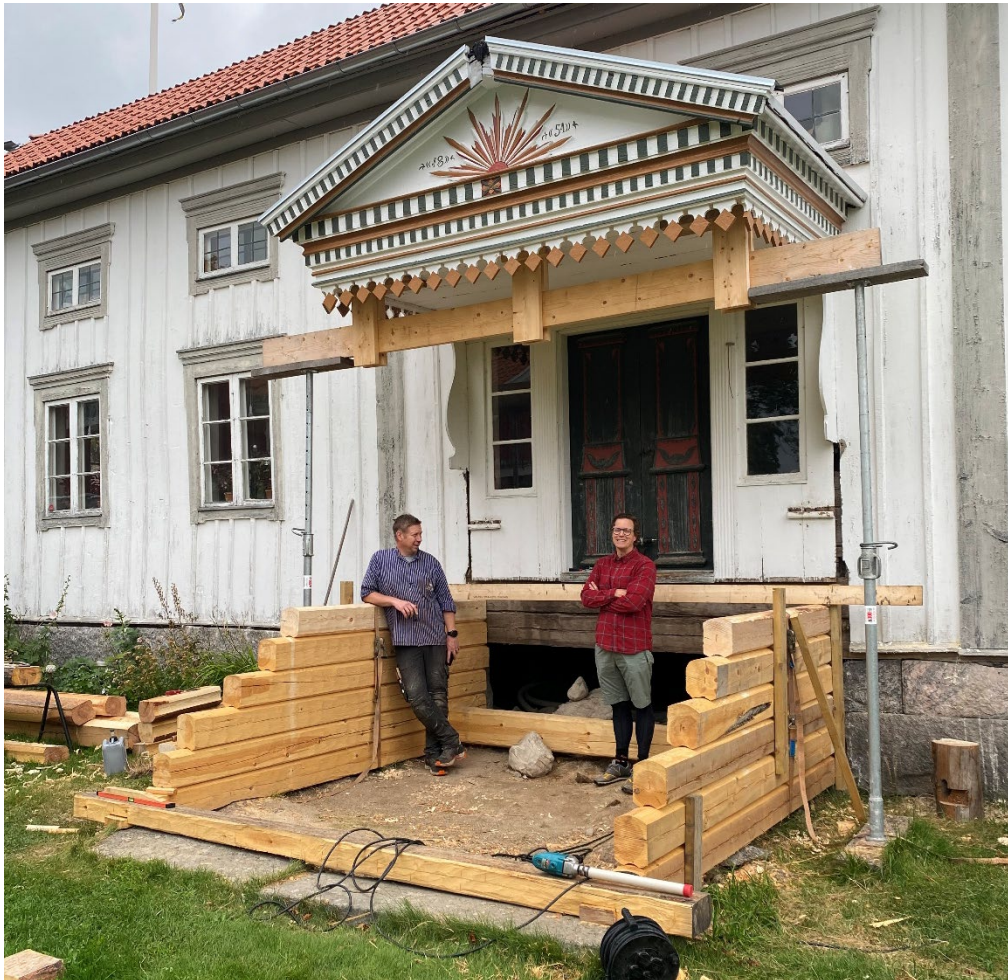
Timmervarven är sammanfogade genom trädymplingar samt hoptimrade med en stock längst in och en längst ut under trappan. Brokistan är timrad av furu, kulturtimmer K3.

*Figur 10. Martin Karlsson, Lassas byggnadsvärd och Henrik Josefsson, ägare vid besöket då den nytimrade brokistan dokumenterades. Foto: Ulrika Olsson, 2025-09-02.*

Efter att stenläggningen under brokvisten hade säkerställts och justerats påbörjades timringen av en ny bärande brokista. Principen för brokistan är inspirerad av den brokista som timrades på hälsingegården Skindra inne i Alfta för några år sedan.

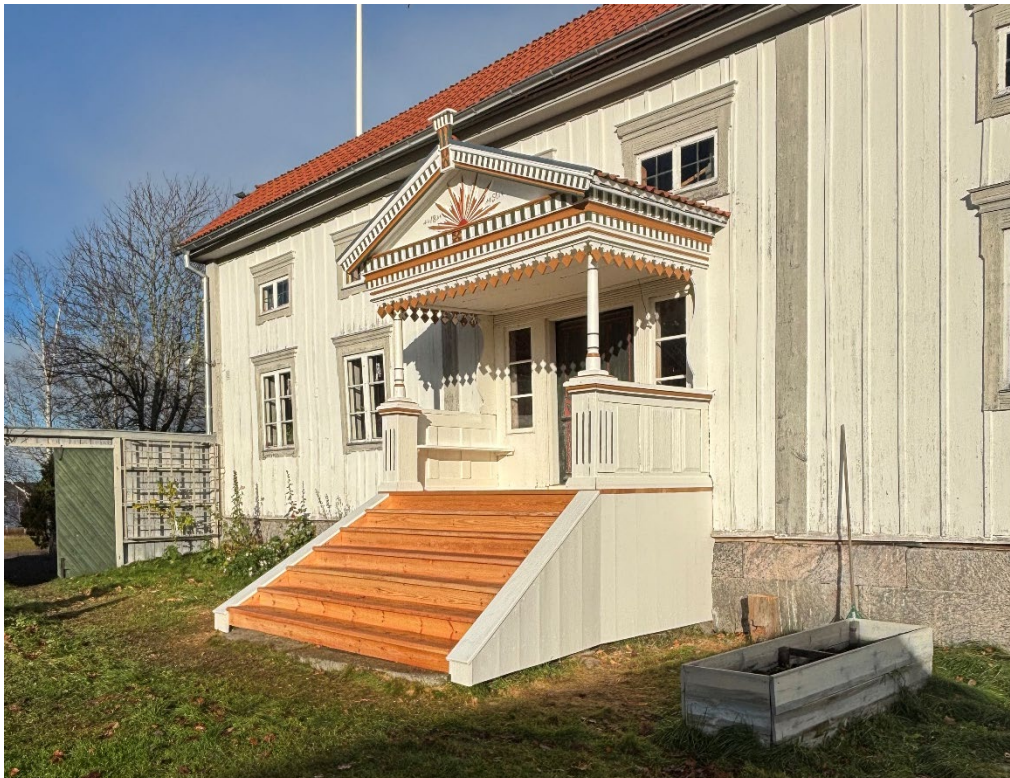
Renoveringen av brokvisten på hälsingegården Skogens i Älvkarhed är utförd med stor hantverksskicklighet och god materialkännedom.

*Figur 20. Den färdigrenoverade brokvisten på hälsinggården Skogens. Foto: Ulrika Olsson, 2025-10-29.*
