BRÖLLOPSSTUGAN PÅ NORRGÅRDEN I FLATMO

Antikvarisk medverkan vid återställning efter brandskador på
fasadpanel, fönster, yttertak samt väggar och tak i salen

Flatmo 2:6
Forsa socken
Hudiksvalls kommun
Gävleborgs län
2023–2025

Rapport 2026:23
Daniel Olsson

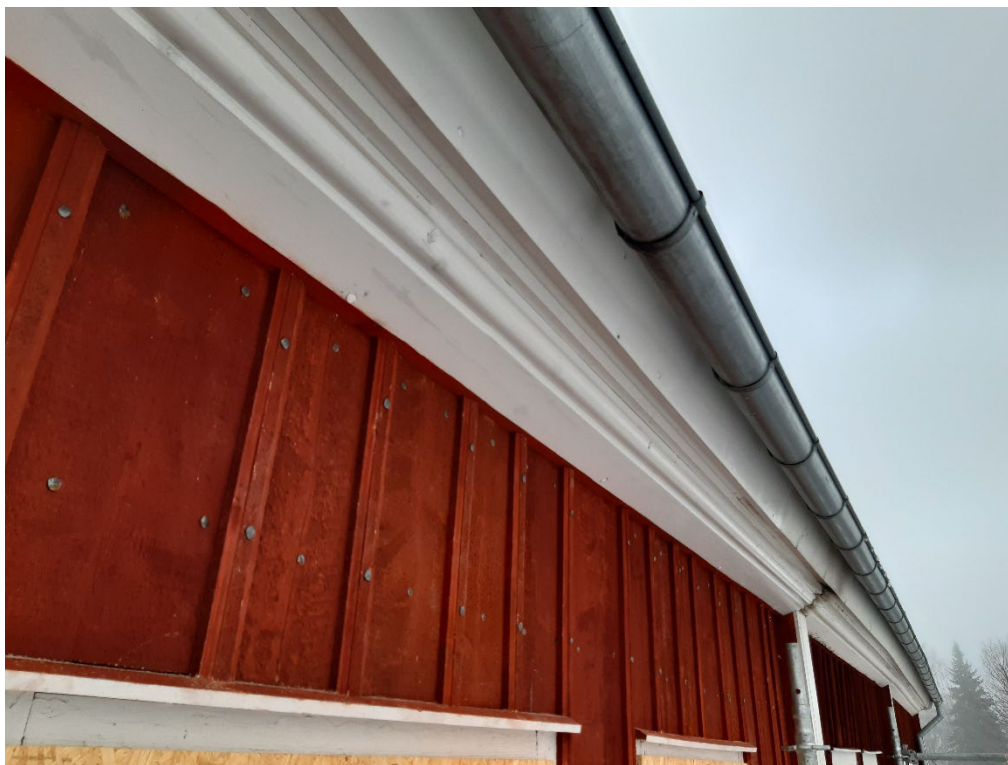
Figur 24. Detalj av locklistpanelen och den profilerade takfoten på den västra delen av husets södra fasad. Foto från sydväst: Daniel Olsson, 2025-01-28.

Under perioden november 2024 till januari 2025 har Markus Ståhl, Forsa Trähantverk, under renoveringens tredje etapp, återställt fasadpanelen på den västra delen av den södra fasaden på bröllopsstugan. Granvirke till fasaden höiggs i Stocksbo, Färila socken, och torkades under sommarhalvåret 2024. En särskild hyvel och frässtål togs fram för att rätt profil skulle erhållas när hyvlingen ägde rum. Panelen på denna fasad utformades på samma vis som innan branden, det vill säga med stående panelbrädor av varierande bredder, cirka 20–36 centimeter, samt profilerade stående locklister. Panelbrädorna är spikade direkt på timret.

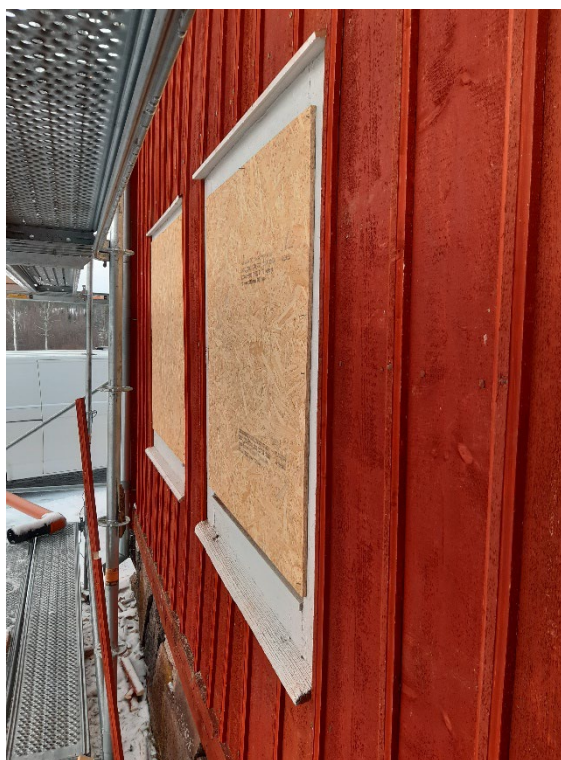
Figur 25. Detalj av panelen på den södra fasaden. Foto från sydöst: Daniel Olsson, 2025-01-28.

Cirka hälften av de smidda spikarna kunde återanvändas och resterande smidda spikar inköptes från Claessons Trätjärna AB i Göteborg. Knutlocken av furu är som tidigare utförda med profilerade kanter. Tre undre, respektive tre övre, dropplister till fönstren har nytillverkats med de äldre som förlaga. Inga fönsterfoder har behövt bytas ut.

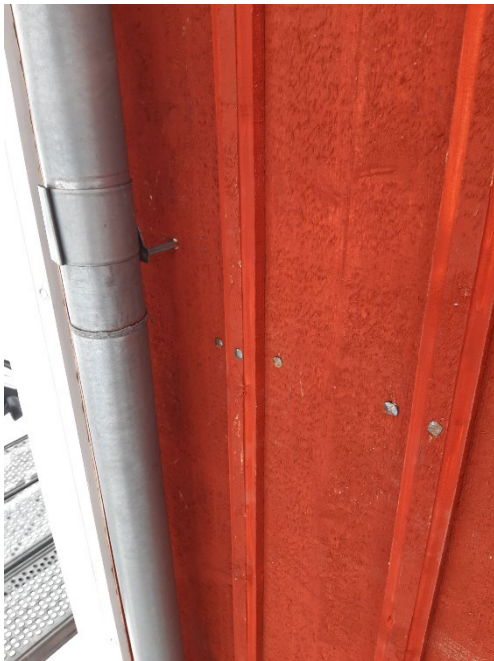
Figur 26. Detalj av panelen och det återuppsatta stupröret. Foto från sydöst: Daniel Olsson, 2025-01-28.

Takfoten har utformats på samma sätt som tidigare med profilerade vitmålade brädor. Hängränna och stuprör, vilka tillfälligt hade tagits ned efter branden har återuppsatts av Pj Plåt, Delsbo, med nytillverkning av två sektioner stuprör. Allt utfört renoveringsarbete på den södra fasaden godkändes vid slutbesiktningen 2025-01-28.

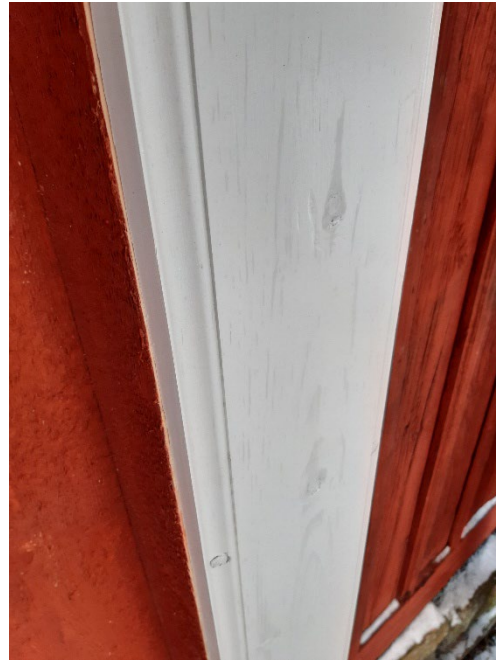
Figur 27. Detalj av profilerat knutlock på den södra fasaden. Foto: Daniel Olsson, 2025-01-28.

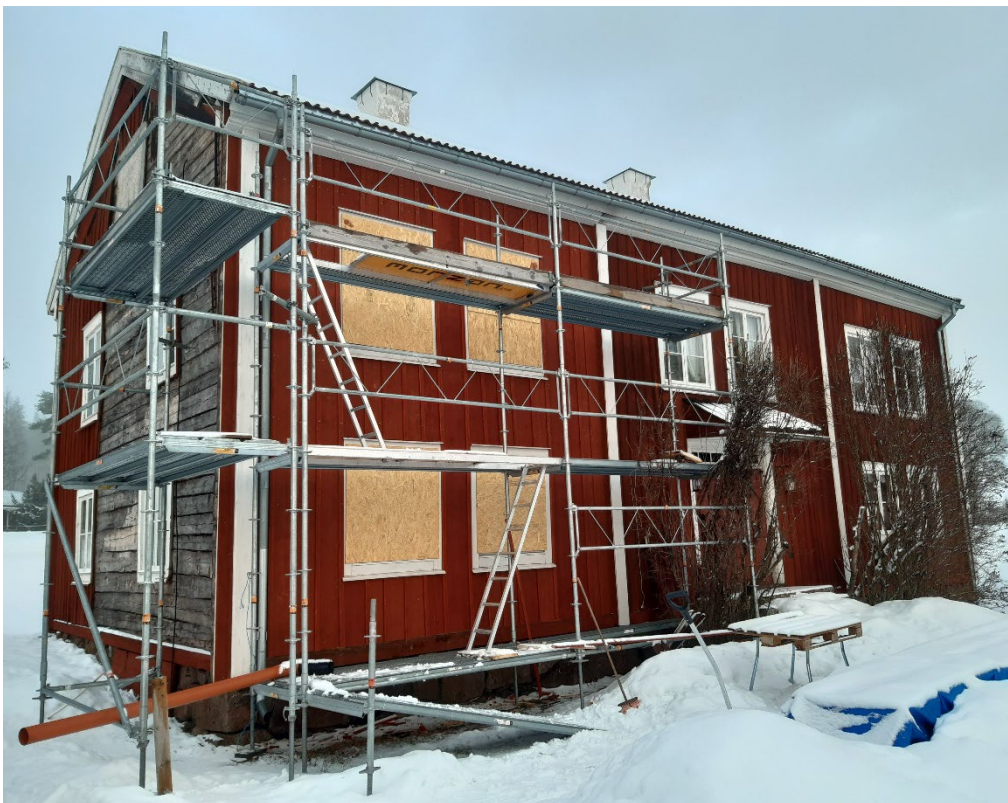
Figur 28. Bröllopsstugan från sydväst efter uppsättning av locklistpanel på den södra fasaden. Foto: Daniel Olsson, 2025-01-28.

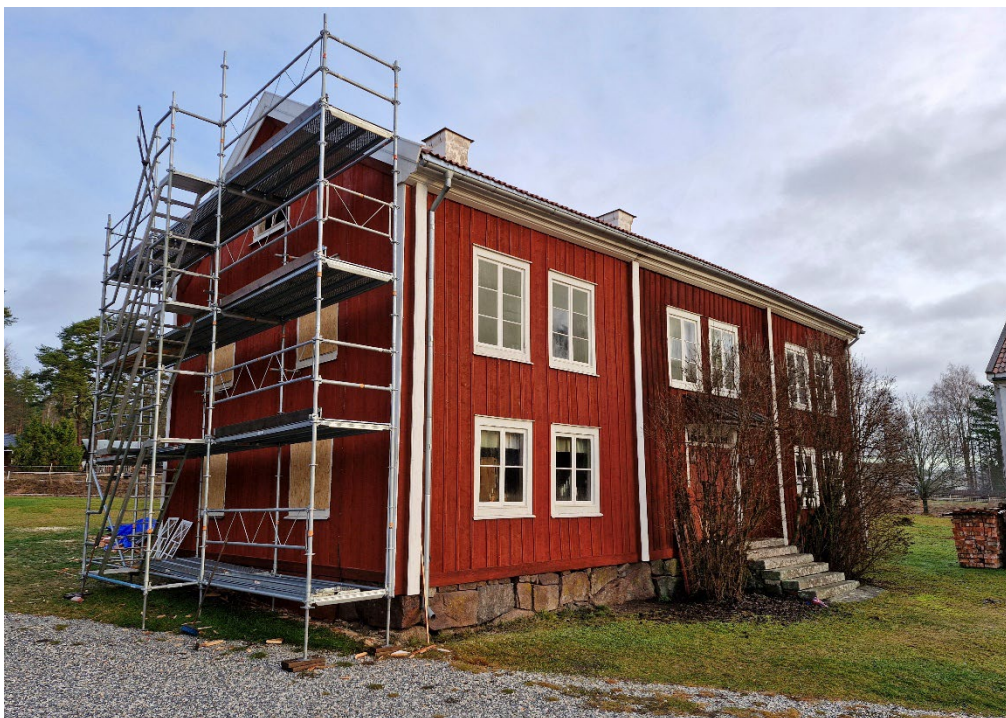
Figur 30. Bröllopsstugan från sydväst med ställning uppsatt vid husets västra gavel. Foto: Daniel Olsson, 2025-12-16.

Vid detta arbete har cirka 60 % äldre befintlig spik återanvänts i kombination med cirka 40 % nytillverkad smidd spik inköpt från Claessons Trätjärna AB i Göteborg. Den nedersta vattbrädan, vilken troligen byttes ut vid renoveringen på 1990-talet, kunde behållas. Fönsterfodren har inte heller bytts ut, men har kompletterats med sammanlagt sju nya dropplistor av furu – tre övre och fyra undre – av samma modell som de tidigare.

Knutarna mot väster försågs med nya knutlådor av furu med samma profilering som de tidigare. Slutligen utrustades gaveln mot väster med nya dubbla vindskivor av furu samt snedställda profilerade takfotbrädor av gran.

Den horisontella luckan mot grunden, vilken byttes ut under renoveringen på 1990-talet, kunde behållas. Allt utbytt virke målades med Falu rödfärg eller linoljefärg i bruten vit kulör. Det utförda arbetet godkändes vid slutbesiktningen 2025-12-16.

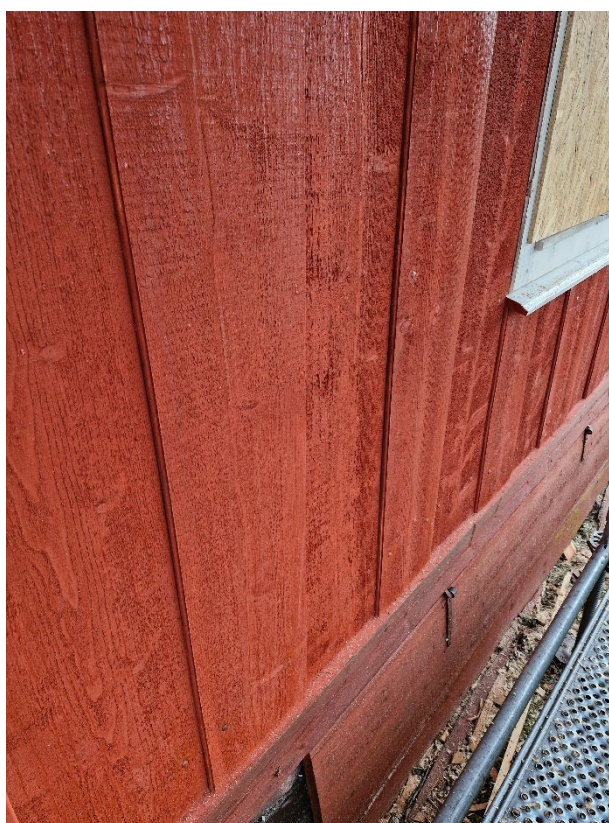
Figur 31. Detalj av panelen på den västra fasaden. Foto från nordväst: Daniel Olsson, 2025-01-28.

För att täcka de springor som efter uppsättningen av den nya panelen fanns mellan panelbrädorna och fönsterfodren beslöts vid slutbesiktningen att dessa skulle försees med vertikala smala lister, av 35 millimeters bredd, på sidorna. Denna utformning förekommer på övriga fasader och fastighetsägaren vill därigenom undvika läckage in bakom panelen via de springor som fanns mellan fasadpanelen och fodren. Detta utfördes således efter slutbesiktningen.

Då det var för sent för kompletterande målning med rödfärg i december 2025 kommer detta att utföras av fastighetsägaren under sommarhalvåret 2026.

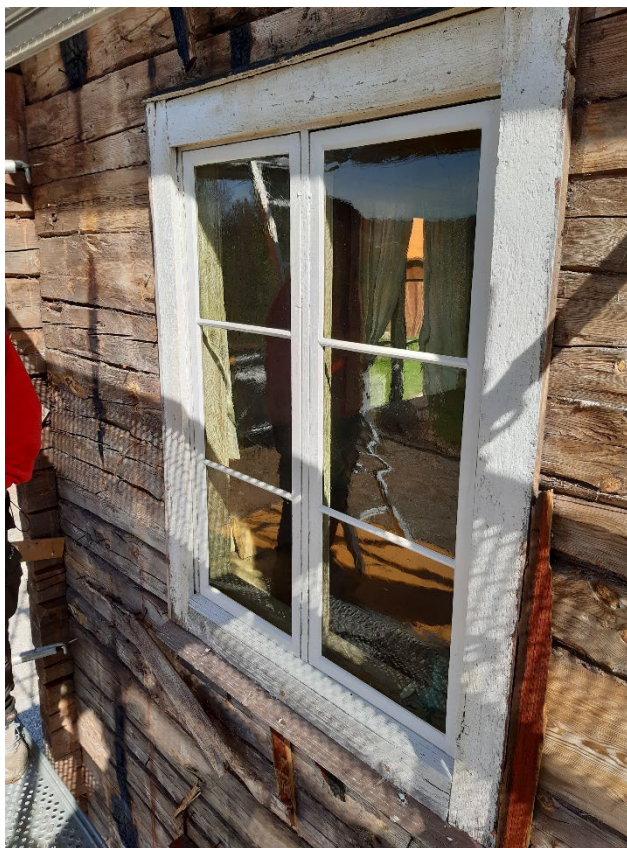
Figur 34. Detalj av renoverat fönster mot söder. Foto från sydöst: Daniel Olsson, 2024-05-20.

Fönsterbågarna och järnbeslagen skrapades rena och beslagen behandlades med rostskyddsfärg samt kallpressad kokt linolja. Fönsterbågarnas utsidor och falsar oljades med en blandning av lika mycket linolja och terpentin och målades därefter i tre strykningar med Wibos linoljefärg i befintlig bruten vit kulör, NCS S 1002-Y. Vid fastsättningen av fönsterbågarna har återanvänd hästkosöm nyttjats. Fönsterrenoveringen godkändes vid slutbesiktningen 2025-05-20.

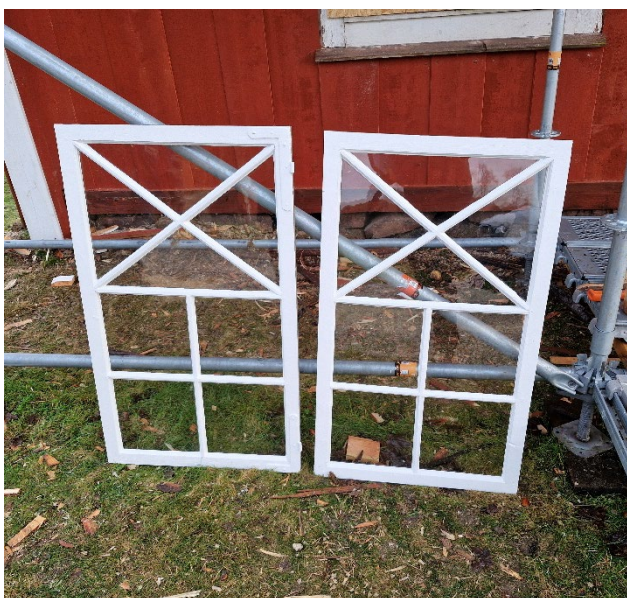
Figur 35. Renoverade fönsterbågar till vindsvåningens fönster mot väster. Foto: Daniel Olsson, 2025-12-16.

Vindsvåningens båda fönsterbågar mot väster, vilka inte ingick i etapp 1, renoverades under hösten 2025 och några skadade glasrutor bytts då mot äldre fönsterglas av liknande karaktär. Inga trälagningar behövde utföras på dessa fönsterbågar. Bågarna har målats tre gånger med bruten vit linoljefärg av Wibos fabrikat i befintlig kulör. Dessa båda fönsterbågar godkändes och sattes in direkt efter slutbesiktningen 2025-12-16.

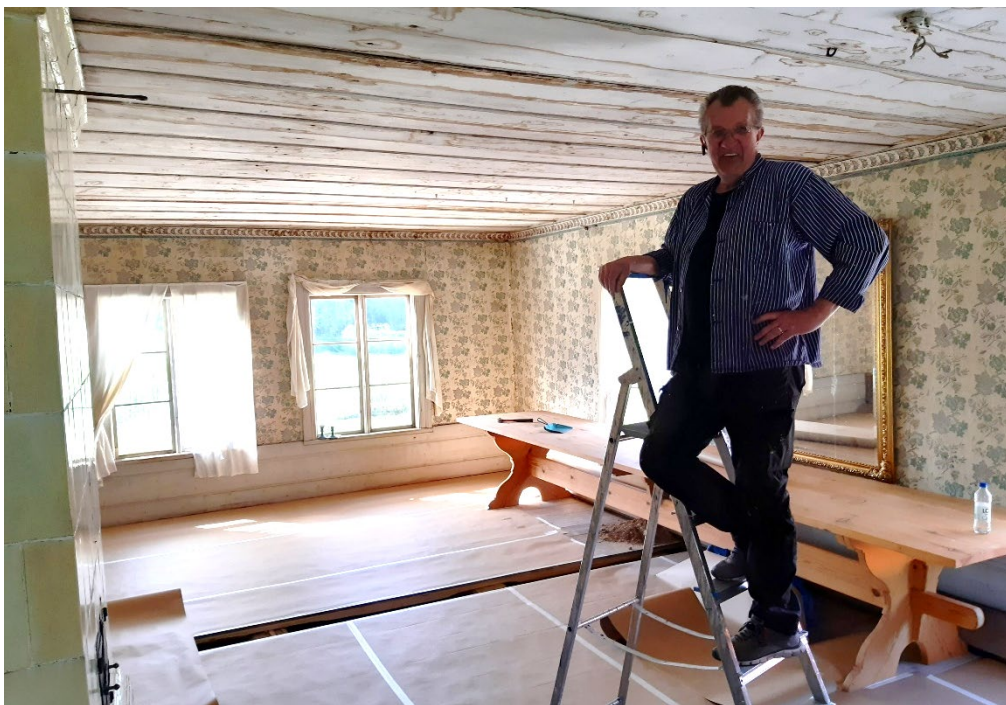
Figur 36. Alf Blom i salen på övervåningen efter täckning av golv, men innan ommålning av innertaket. Foto från nordöst: Daniel Olsson, 2024-05-20.

Under renoveringsetapp 2, vilken ägde rum under perioden maj till juni 2024, har innertaket i bröllopsstugan renoverats. Arbetet inleddes med att trägolvet täcktes med papp och väggarna med tunn plast. Därefter skrapade Alf Blom ned all limfärg från innertaket. Fuktskadorna behandlades med 94% spritschellack, sedan en

linoljegrund från Wibo i två strykningar och slutligen en matt emulsionsfärg av Wibos fabrikat i vit kulör i en strykning. Den glans som innertaket fick vid slutstrykningen kommer enligt Alf Blom att försvinna inom något år, då emulsionsfärgen med tiden får samma karaktär som en limfärg. Arbetet godkändes utan anmärkningar vid slutbesiktningen 2024-07-03.

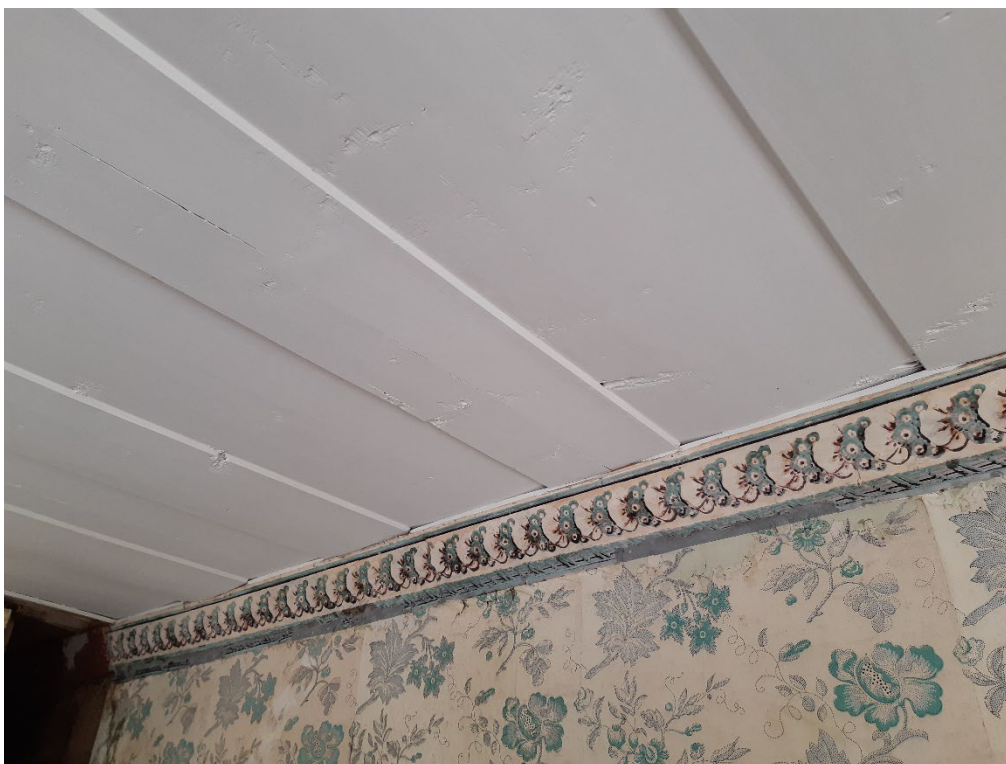
Figur 38. Detalj av tak, taklist och tapet efter renovering. Foto: Daniel Olsson, 2024-07-03.

Tapetens taklist hade släppt på några ställen och under renoveringsetapp 2 limmades dessa partier tillbaka. Därefter målade Alf Blom i fuktskadade partier av den vita bakgrunden på taklisten med en emulsionsfärg plus lite olja så att fukt-skadorna inte skulle slå igenom. Målningen utfördes med en fin konstnärspensel.

Tapeten hade klarat sig förvånansvärt bra efter torkningen och inga åtgärder behövde utföras mer än limning på ett ställe där den hade släppt. På väggen mot öster lossades tapeten tillfälligt från panelen för att underlätta torkningen och motverka mögeltillväxt.

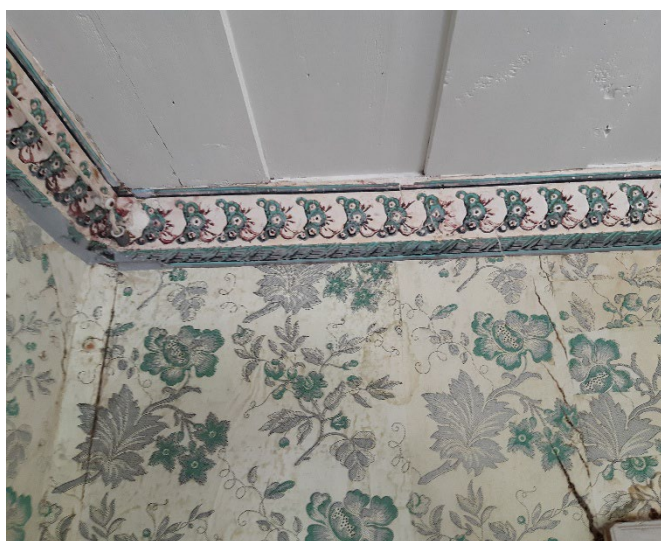
Figur 39. Detalj av tak, taklist och tapet efter renovering. Foto: Daniel Olsson, 2024-07-03.

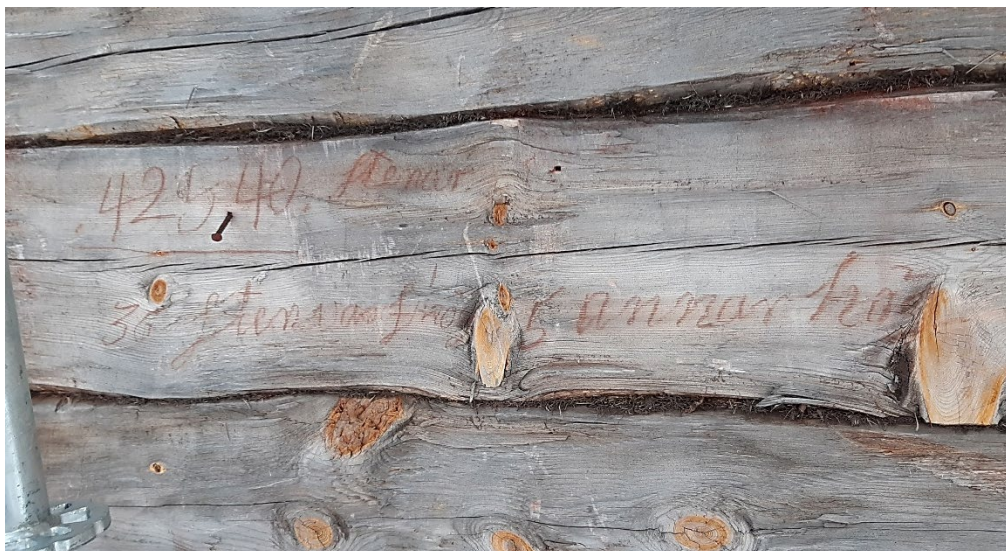
Figur 42. Inskription med rödkrita på bröllopsstugans timmerstomme på den västra fasaden nära den sydvästra knuten. Foto från sydväst: Daniel Olsson, 2025-01-28.

Den första tanken var att inskriptionen skulle kunna avse mängden tegelstenar som hade gått åt när bröllopsstugan uppfördes. Antalet tegelstenar är dock alldeles för omfattande för att avse denna byggnad. Enligt murare Erik Andersson skulle ett ungefärligt antal tegelstenar till två murstockar med tillhörande skorstening kunna uppgå till cirka 5 000. 36 stenvarv motsvarar cirka tre meters höjd, vilket således är alldeles för lågt för att kunna avse en murstock. Ordet *annar* skulle enligt läns museets intendent Ingela Broström i detta fall kunnat vara en dialektal form av *alnar* och då stämmer höjdangivelsen med antalet stenvarv betydligt bättre. Fastighetsägaren föreslog att antalet stenar skulle kunna avse den nedbrunna ladugårdens murar. Den murades nämligen med tre stenar tjocka murar och huset innehöll dessutom två murstockar med eldstäder. Bröllopsstugan uppfördes 1832 och ladugården 1840. Vi vet inte när panelen sattes upp, men eftersom timret under är grånat är det sannolikt att det dröjde ett antal år. Det troliga är därför att någon har beräknat och antecknat åtgången av tegel inför bygget av ladugården. Erik Andersson anser också att detta är sannolikt.

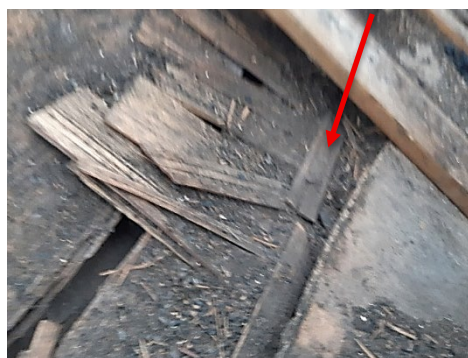
Vid rivningen av de skadade delarna av spåntaket under tegelpannorna kunde det konstateras att spånen var fastpikade med långa träslanor (så kallade *slims*) vilket är ett ålderdomligt sätt att lägga ett spåntak, se figur 43. Spikarna som använts var dessutom väldigt kraftiga. Detta tyder på att de kvarvarande delarna av spåntaket skulle kunna vara av relativt hög ålder. Undertaksbrädorna är sågade, men vissa är kluvna och bilade på en sida. Under arbetet syntes spår av den sannolikt ursprungliga takfoten, som var uppbyggd

Figur 43. Detalj av takspån fastsatta med träslanor (*slims*) se pil. Foto från sydväst: Daniel Olsson, 2023-10-26.

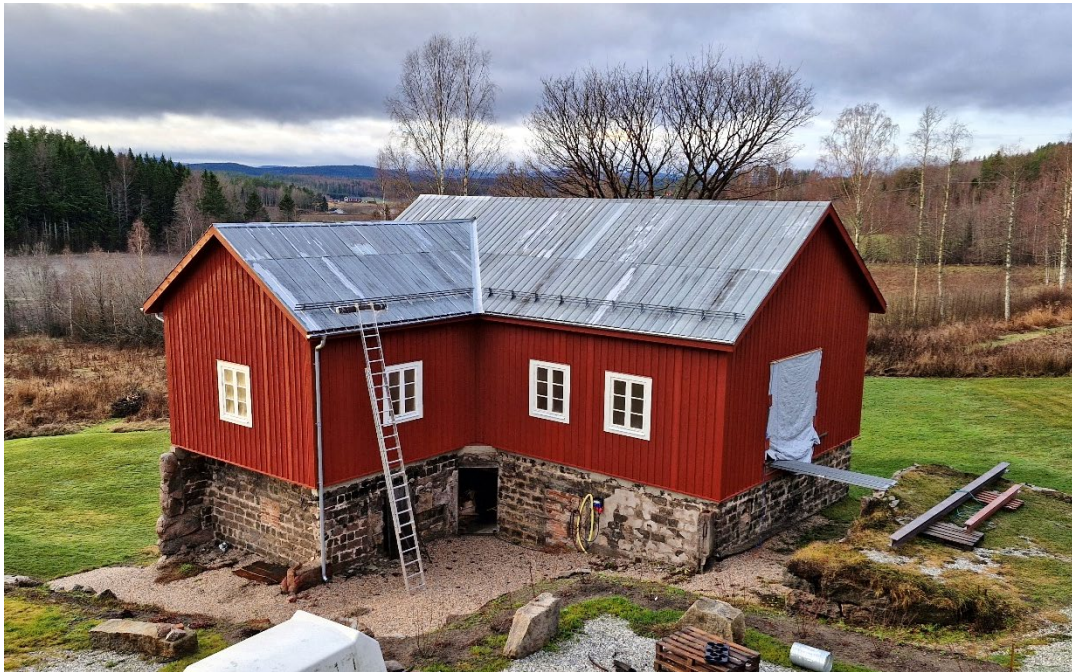
Figur 44. Den nya ekonomibyggnaden uppförd på de bevarade slaggstensmurarna efter ladugårdens del från 1885. Foto från nordöst: Daniel Olsson, 2025-12-16.

Då det inte var möjligt att återuppföra den stora ladugården önskade fastighetsägaren att bevara de kvarvarande murar av slaggsten som fanns under ladugårdens västra, senare uppförda, del. Efter undersökning visade det sig att murarna skulle kunna behållas och även utgöra grund för en ny vinklad ekonomibyggnad i trä. Länsstyrelsen lämnade sitt medgivande till den nya byggnaden och kommunen beviljade bygglov. Byggnaden uppfördes av Erik Marsch Entreprenad, Näsviken, under 2025 med regelstomme i 1½ plan ovanpå slaggstensmurarna. Husets har rödmålad fasadpanel, vitmålade dörr- och fönsteromfattningar och taket utgörs av ett sadeltak med galvaniserad pannplåt.

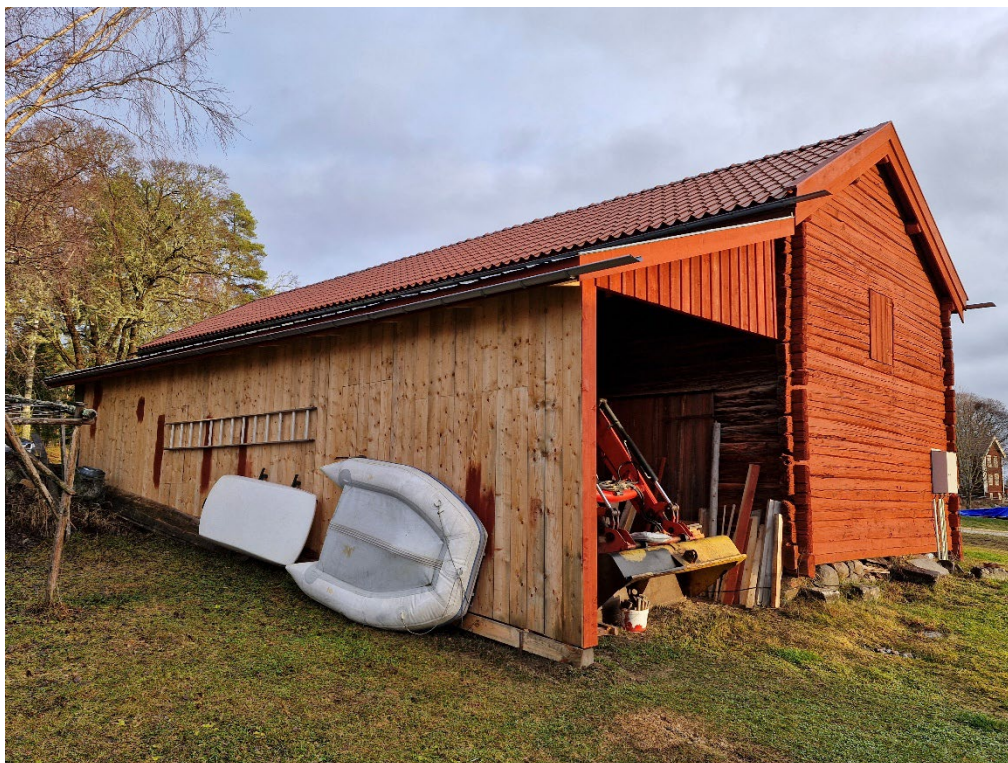
Figur 46. Den nyuppförda carporten från sydväst. Foto: Daniel Olsson, 2025-12-16.

Fastighetsägaren har även uppfört en carport väster om gårdens vagnslider och även detta arbete har skett i samråd med länsstyrelsen. Målningsarbetet kommer att färdigställas under sommarhalvåret 2026.
