# JÄRVSÖ KYRKSTALLAR

Skadeinventering med åtgärdsförslag

Stene S:3  
Järvsö socken  
Ljusdals kommun  
Gävleborgs län  
2025

Rapport 2026:7  
*Daniel Olsson*

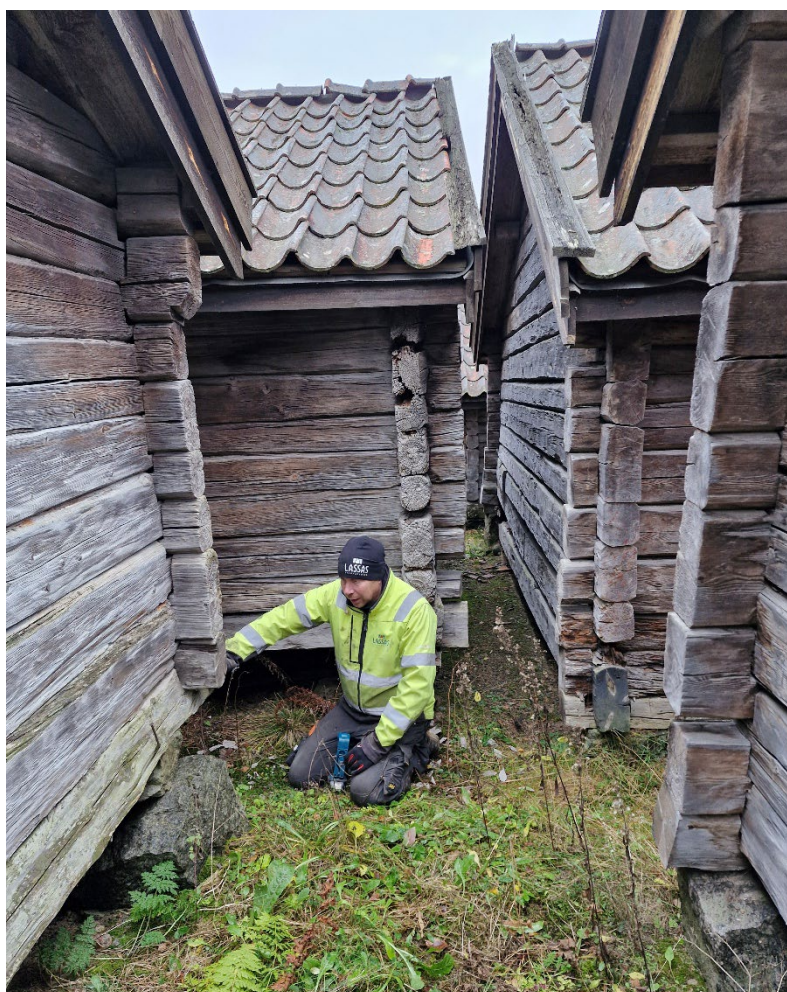
*Figur 15. Martin Karlsson undersöker en syllstock. Foto från söder, Daniel Olsson, 2025-11-04.*

Timmerskador är allmänt förekommande, i första hand på syllstockar, men i ett antal fall även vid knutar eller där tidigare timmerlagningar är olämpligt utförda. Sammanlagt behöver 42 stockar åtgärdas genom byte eller lagning på sammanlagt 23 kyrkstill. Några trösklar behöver bytas och två gåtsvärd vid en port behöver lagas. I ett par fall föreslås att knutarna på sikt kläs in med knutlådor för att skyddas.

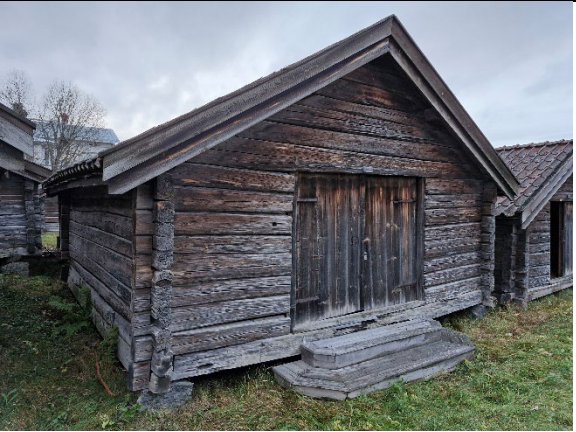
<b>Kyrkstall nr:</b> 16

Byggnadsdel	Skadebild	Åtgärdsförslag	Kommentar /prioritet
<b>Konstruktion</b>	Grund, marknivå	Vegetation.	Hålls efter.	Å
	Grund, hörnstenar	Hörnsten under knut D/A lutar.	Rätas upp.	2
	Timmer	Syllstock A1 är rötskadad.	Byts ut.	1
	Timmer	Syllstock C1 och stock C2 är rötskadade.	Båda stockarna byts ut.	1
	Timmer	Syllstock D1 och stock D2 är rötskadade.	Båda stockarna byts ut.	1
	Timmer	Tröskel vid port är rötskadad.	Ersätts av ny högre stock A1 vid port.	1
<b>Exteriör</b>	Trappsteg	Har lett till rötskador på stock A1.	Tas bort och ersätts vid behov av trappsteg som kan lyftas ut vid behov.	1
	Port, vänster o. höger dörrblad	Höger dörrblad hänger snett.	Justeras.	2
	Vindskivor, övre och undre	Övre vindskivor rötskadade.	Byts ut.	2
	Vattbrädor	Vattbrädorna är rötskadade.	Byts ut.	2
	Tegeltak	En trasig tegelpanna.	Byt ut den skadade tegelpannan.	1
<b>Interiör</b>	Golv

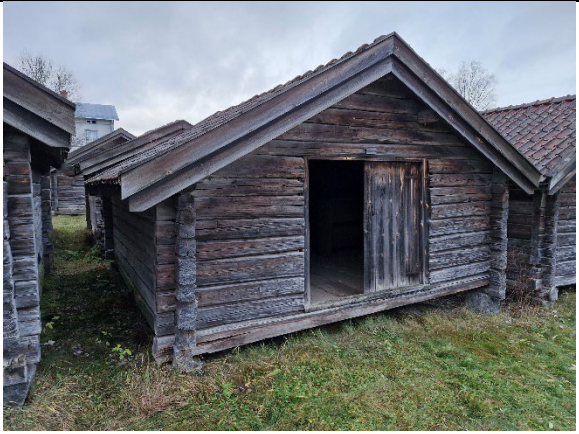
<b>Kyrkstall nr:</b> 17

Byggnadsdel	Skadebild	Åtgärdsförslag	Kommentar /prioritet
<b>Konstruktion</b>	Grund, marknivå	Vegetation.	Hålls efter.	Å
	Grund, hörnstenar	Ok.		
	Timmer	Syllstock A1, rötskada under tröskel.	Se nästa rad.	2
	Timmer	Tröskeln vid dörr är rötskadad.	Byt tröskel och låt den gå ned en bit i stock A1.	2
	Timmer	Syllstock B1 felaktigt skarvad.	Byts mot ny.	1
<b>Exteriör</b>	Trappsteg	Finns ej.		
	Vindskivor, övre och undre	Övre vindskivor rötskadade.	Byts ut.	2
	Vattbrädor	Vattbrädor är rötskadade.	Byts ut.	2
	Tegeltak	5 skadade tegelpannor/Nockpannor ligger glest.	Byt ut skadade tegelpannor/Justeras.	1/1
<b>Interiör</b>	Golv	Mycket spår av trägnagare (trämjöl).	Hålls under uppsikt.	Å
	Golvåsar	En golvås hänger ned.	Sätts fast när syll C1 och D1 byts ut.	1

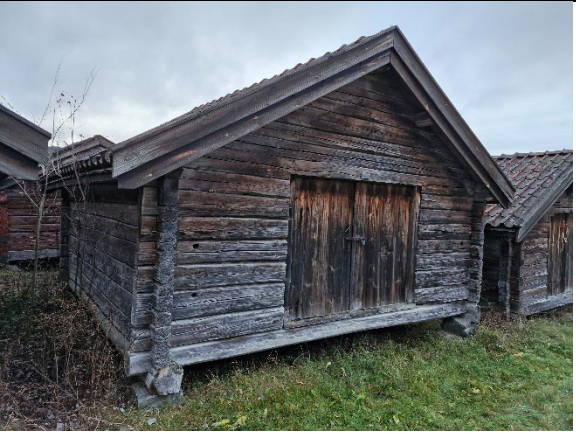
<b>Kyrkstall nr:</b> 18

Byggnadsdel	Skadebild	Åtgärdsförslag	Kommentar /prioritet
<b>Konstruktion</b>	Grund, marknivå	Vegetation.	Hålls efter.	Å
	Grund, hörnstenar	Ok.		
	Timmer	Tröskeln vid porten är rötskadad.	Byts mot ny.	2
<b>Exteriör</b>	Trappsteg	Finns ej.		
	Vindskivor, övre och undre	Övre vindskivor är rötskadade.	Byts ut.	2
	Vattbrädor	Vattbrädorna är rötskadade.	Byts ut.	2
	Tegeltak	Två trasiga tegelpannor.	Byt ut skadade tegelpannor.	1
<b>Interiör</b>	Allmänt	?

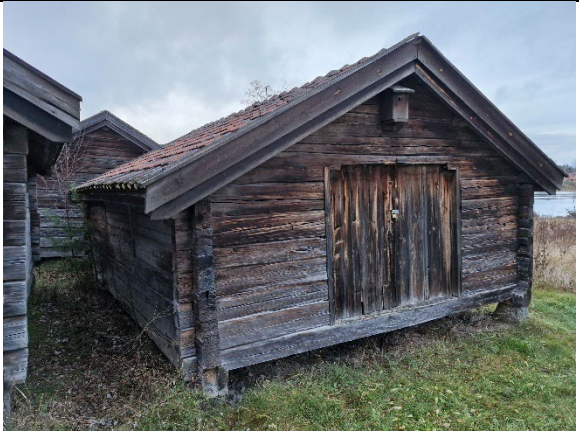
<b>Kyrkstall nr:</b> 19

Byggnadsdel	Skadebild	Åtgärdsförslag	Kommentar /prioritet
<b>Konstruktion</b>	Grund, marknivå	Vegetation.	Hålls efter.	Å
	Grund, hörnstenar	Två grundstenar lutar.	Justeras eller görs om.	2
	Timmer	Stock D4 har ytliga rötskador.	Hålls under uppsikt.	Å
<b>Exteriör</b>	Trappsteg	Finns ej.		
	Vindskivor, övre och undre	Övre vindskivor rötskadade.	Byts ut.	2
	Vattbrädor	Vattbrädorna rötskadade.	Byts ut.	2
	Tegeltak	En halv panna är skadad/ Olämplig läggning med halvpannor.	Byts ut mot en hel panna/ <a href="#">Omläggning av tegeltaket med befintliga tegelpannor.</a>	1/2
<b>Interiör</b>	Allmänt	Lite spår av trägnagare (trämjöl).	Hålls under uppsikt.	Å

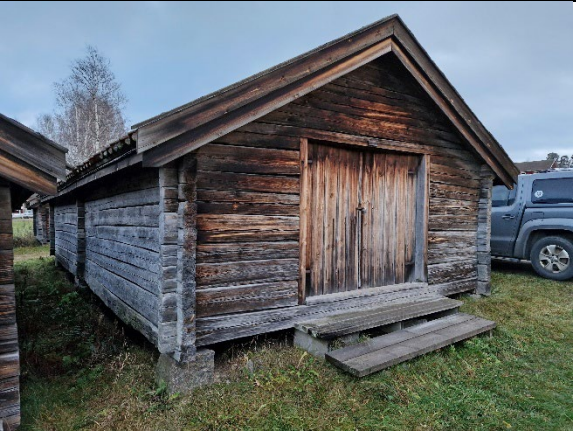
<b>Kyrkstall nr:</b> 20 (Dubbelstall tillsammans med kyrkstall nr 25).

Byggnadsdel	Skadebild	Åtgärdsförslag	Kommentar /prioritet
<b>Konstruktion</b>	Grund, marknivå	Vegetation.	Hålls efter.	Å
	Grund, hörnstenar	Ok.		
	Timmer	Syllstock B1 har sjunkit ned på grund av rötskada på syll D1 på kyrkstall nr 25.	Lagning av cirka 1 meter av syllstock B1 vid byte av syllstock D1 på kyrkstall nr 25.	2
<b>Exteriör</b>	Trappsteg	Ligger nära vägg.	Ordna luftspalt mellan trappa och syllstock. Rekommendation: Lös trappa som kan lyftas in är bättre för byggnaden.	2
	Vindskivor, övre och undre	Övre vindskivor är rötskadade.	Byts ut.	2
	Vattbrädor	Vattbrädorna är rötskadade.	Byts ut.	2
	Tegeltak	5 skadade tegelpannor.	Byt ut skadade tegelpannor.	1
<b>Interiör</b>	Allmänt	Ok

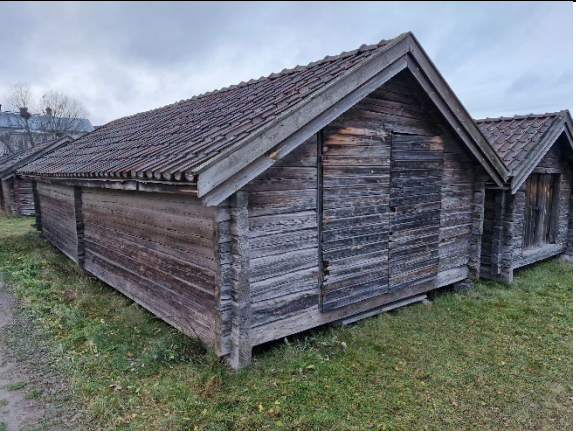
<b>Kyrkstall nr:</b> 25 (Dubbelstall tillsammans med kyrkstall nr 20).

Byggnadsdel	Skadebild	Åtgärdsförslag	Kommentar /prioritet
<b>Konstruktion</b>	Grund, marknivå	Hög marknivå mot söder/Vegetation.	Marknivån sänks/Hålls efter.	2/Å
	Grund, hörnstenar	Ok.		
	Timmer	Syllstock D1 är rötskadad vid knut C/D.	Byts ut.	2
<b>Exteriör</b>	Trappsteg	Finns ej.		
	Port, vänster o. höger dörrblad	Skadad träpanel på båda dörrbladen.	Eventuellt byts 4 panelbrädor mot likadana hela brädor.	2
	Vindskivor, övre och undre	Övre vindskivor rötskadade.	Byts ut.	2
	Vattbrädor	Vattbrädorna rötskadade.	Byts ut.	2
	Tegeltak	En skadad tegelpanna/Glipa i takteglet mot en av vattbrädorna.	Byt ut den skadade tegelpannan/Omläggning av tegeltaket med befintliga pannor.	1/2
<b>Interiör</b>	Allmänt	Ok.

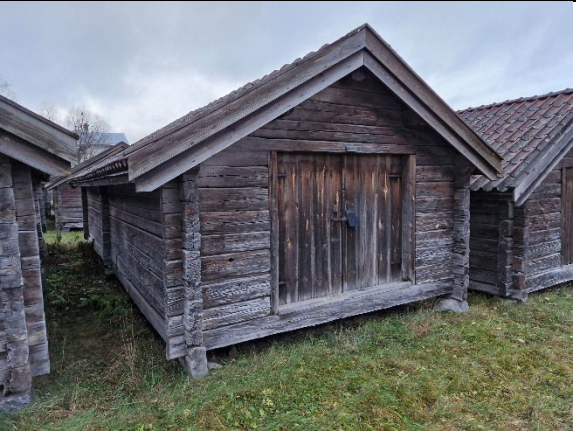
<b>Kyrkstall nr: 26</b> (Dubbelstall tillsammans med kyrkstall nr 21).

Byggnadsdel	Skadebild	Åtgärdsförslag	Kommentar /prioritet
<b>Konstruktion</b>	Grund, marknivå	Vegetation.	Hålls efter.	Å
	Grund, hörnstenar	Ok.		
	Timmer	Ok.		
<b>Exteriör</b>	Trappsteg	Finns ej.		
	Vindskivor, övre och undre	Övre vindskivor är rötskadade.	Byts ut.	2
	Vattbrädor	Vattbrädorna är rötskadade.	Byts ut.	2
	Tegeltak	1 trasig tegelpanna/rad av halva pannor.	Byt ut den skadade tegelpannan.	2/Å
<b>Interiör</b>	Golv	Mycket spår av trägnagare (trämjöl) på golvet, troligen på grund av takåsar där barken har lämnats kvar.	Hålls under uppsikt.	Å

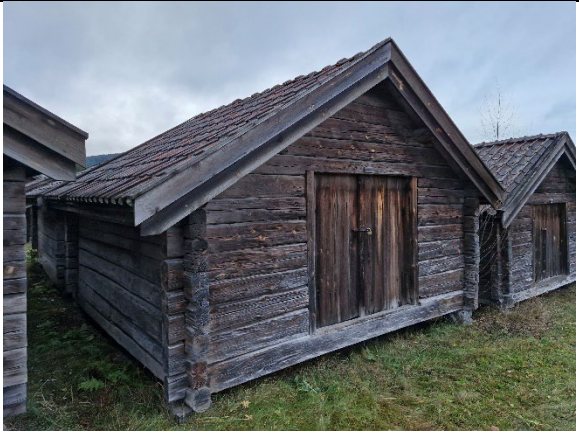
<b>Kyrkstall nr:</b> 27

Byggnadsdel	Skadebild	Åtgärdsförslag	Kommentar /prioritet
<b>Konstruktion</b>	Grund, marknivå	Vegetation.	Hålls efter.	Å
	Grund, hörnstenar	Grundsten under knut A/D lutar.	Justeras.	2
	Timmer	Ok.		
<b>Exteriör</b>	Trappsteg	Finns ej.		
	Vindskivor, övre och undre	Övre vindskivor är rötskadade.	Byts ut.	2
	Vattbrädor	Vattbrädorna är rötskadade.	Byts ut.	2
	Tegeltak	2 trasiga tegelpannor, 2 tegelpannor saknas.	Byt ut skadade tegelpannor/Komplettering.	1/1
<b>Interiör</b>	Golv	Minimalt med spår av trägnagare (trämjöl).

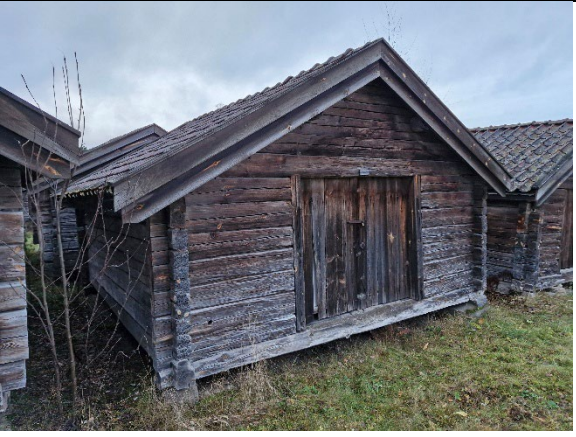
<b>Kyrkstall nr:</b> 28

Byggnadsdel	Skadebild	Åtgärdsförslag	Kommentar /prioritet
<b>Konstruktion</b>	Grund, marknivå	Vegetation	Hålls efter	Å
	Grund, hörnstenar	Ok.		
	Timmer	Syllstock C1 är rötskadad.	Lagning cirka 2 meter.	2
	Timmer	Syllstock D1 är av innan knut B/C. (Golvåsarna hänger i denna stock).	Byts ut.	2
	Timmer	Stock D4 har insektsangrepp.	Hålls under uppsikt.	Å
<b>Exteriör</b>	Trappsteg	Finns ej.		
	Port, vänster o. höger dörrblad	Panelbräda skadad.	Byts ut mot lika befintlig.	2
	Vindskivor, övre och undre	Övre vindskivor är rötskadade.	Byts ut.	2
	Vattbrädor	Vattbrädorna är rötskadade.	Byts ut.	2
	Tegeltak	3 trasiga tegelpannor.	Byt ut skadade tegelpannor.	1
<b>Interiör</b>	Allmänt	Små spår av trägnagare (trämjöl).	Hålls under uppsikt.	Å

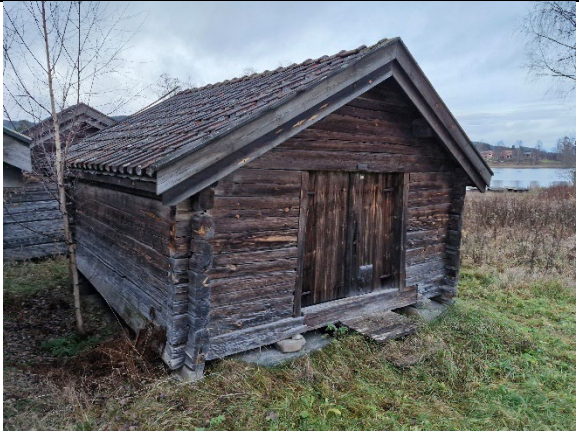
<b>Kyrkstall nr:</b> 29

Byggnadsdel	Skadebild	Åtgärdsförslag	Kommentar /prioritet
<b>Konstruktion</b>	Grund, marknivå	Vegetation.	Hålls efter.	Å
	Grund, hörnstenar	Grundsten vid hörn A/B utgörs av betongplint.	Byts mot natursten.	2
	Timmer	Syllstock A1 har en olämpligt utförd lagning.	Byts ut mot hel stock.	2
	Timmer	Syllstock B1 är sned.	Vrids tillbaka.	2
	Timmer	Stock C4 har en rötskadad på mitten.	Lagning, cirka 2 meter.	2
	Timmer	Syllstock D1 är för klen i knutarna, vilket gör att den ligger dåligt.	Byts ut mot högre stock (Den ursprungliga stocken var högre).	2
<b>Exteriör</b>	Trappsteg	Trappsteg rötskadat.	Tas bort. Ersätts av flyttbar trappa som lyfts ut vid behov.	2
	Vindskivor, övre och undre	Övre vindskivor rötskadade.	Byts ut.	2
	Vattbrädor	Vattbrädorna är rötskadorna.	Byts ut.	2
	Tegeltak	Björk trycker mot tegeltak och knuffar tegelpannor.	Tegelpannor justeras/Björk tas ned.	1/1
<b>Interiör</b>	Allmänt	Ok.

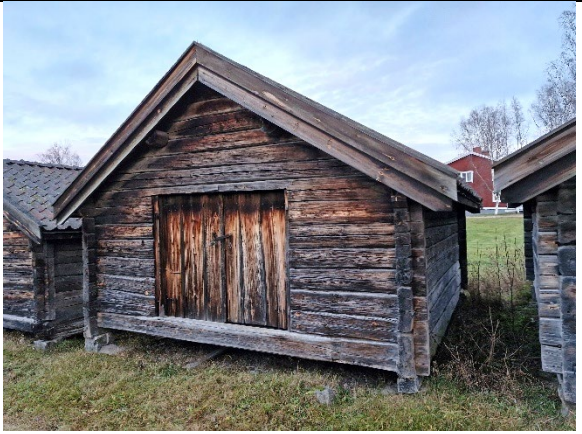
<b>Kyrkstall nr:</b> 31

Byggnadsdel	Skadebild	Åtgärdsförslag	Kommentar /prioritet
<b>Konstruktion</b>	Grund, marknivå	Vegetation.	Hålls efter.	Å
	Grund, hörnstenar	Ok.		
	Timmer	Ok.		
<b>Exteriör</b>	Trappsteg	Finns ej.		
	Vindskivor, övre och undre	Övre vindskivor rötskadade.	Byts ut.	2
	Vattbrädor	Vattbrädorna rötskadade.	Byts ut.	2
	Tegeltak	Två trasiga tegelpannor.	Byt ut den skadade tegelpannan.	1
<b>Interiör</b>	Allmänt	Spår av trägnagare (trämjöl).	Hålls under uppsikt.	2

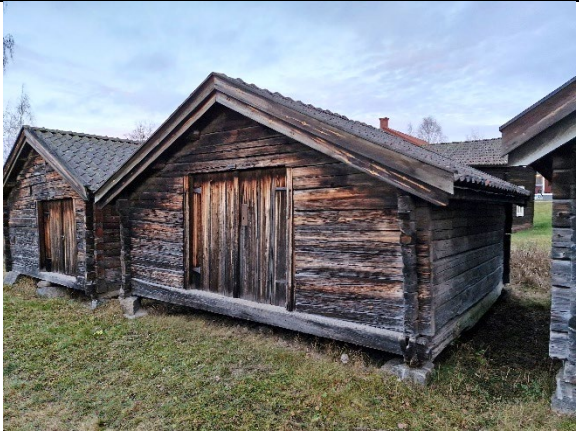
<b>Kyrkstall nr:</b> 32

Byggnadsdel	Skadebild	Åtgärdsförslag	Kommentar /prioritet
<b>Konstruktion</b>	Grund, marknivå	Vegetation.	Hålls efter.	Å
	Grund, hörnstenar	Ok.		
	Timmer	Syllstock B1 är rötskadad i båda ändarna. (Stocken är rund inåt och har utgjort upplag för golvåsar).	Lagas i cirka 1 meter vid knut A/B respektive B/C.	2
	Timmer	Syllstock D1 ligger snett.	Lagas i cirka 1 meter vid knut A/D	2
<b>Exteriör</b>	Trappsteg	Finns ej.		
	Vindskivor, övre och undre	Övre vindskivor är rötskadade.	Byts ut.	2
	Vattbrädor	Vattbrädorna är rötskadade.	Byts ut.	2
	Tegeltak	Enstaka trasiga tegelpannor.	Byt ut skadade tegelpannor.	1
<b>Interiör</b>	Allmänt	Små spår av trägnagare (trämjöl).	Hålls under uppsikt.	Å
	Golvåsar	En av golvåsarna vid knut A/D upplagd på trästolpe.	Undersök om golvåsen kan läggas upp på stock D1 efter lagning av den.	2

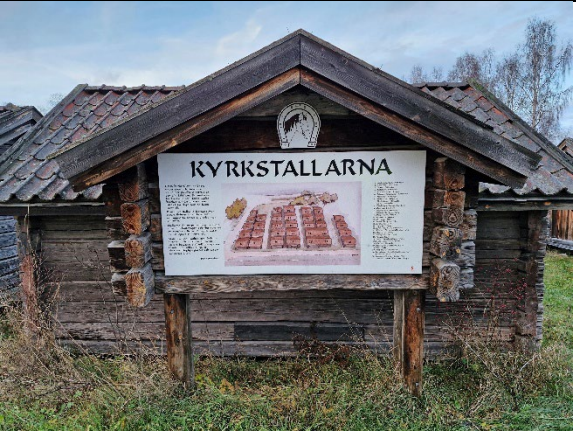
<b>Informationsskylt om kyrkstallarna</b>

Byggnadsdel	Skadebild	Åtgärdsförslag	Kommentar /prioritet
<b>Konstruktion</b>	Grund, marknivå	Vegetation.	Hålls efter.	Å
	Grund, stolpar	Skyltens stolpar lutar framåt.	Rätas upp och sätts fast.	2
<b>Exteriör</b>	Skylttavla	Ok/Några uppgifter på tavlan stämmer ej.	På sikt kan en ny skylttavla beställas, men avvakta lite ifall ytterligare uppgifter om kyrkstallarna framkommer under kommande renoverings-etapper.	3
	Vindskivor, övre och undre	Övre vindskivor är rötskadade.	Byts ut.	2
	Vattbrädor	Vattbrädorna är rötskadade.	Byts ut.	2
	Tegeltak	Ok.
