# GÄSTSTUGUBYGGNINGEN PÅ KRISTOFERS I STENE

Antikvarisk medverkan vid restaurering av två öppna spisar

Stene 3:19  
Järvsö socken  
Ljusdals kommun  
Gävleborgs län  
2024–2025

Slutrapport  
Avser byggnadsvårdsbidrag och tillstånd enligt KML  
Länsstyrelsens dnr: 2710-2024 och 3520-2024  
Beställare: Pär Kristofers och Stephanie Cassel Kristofers

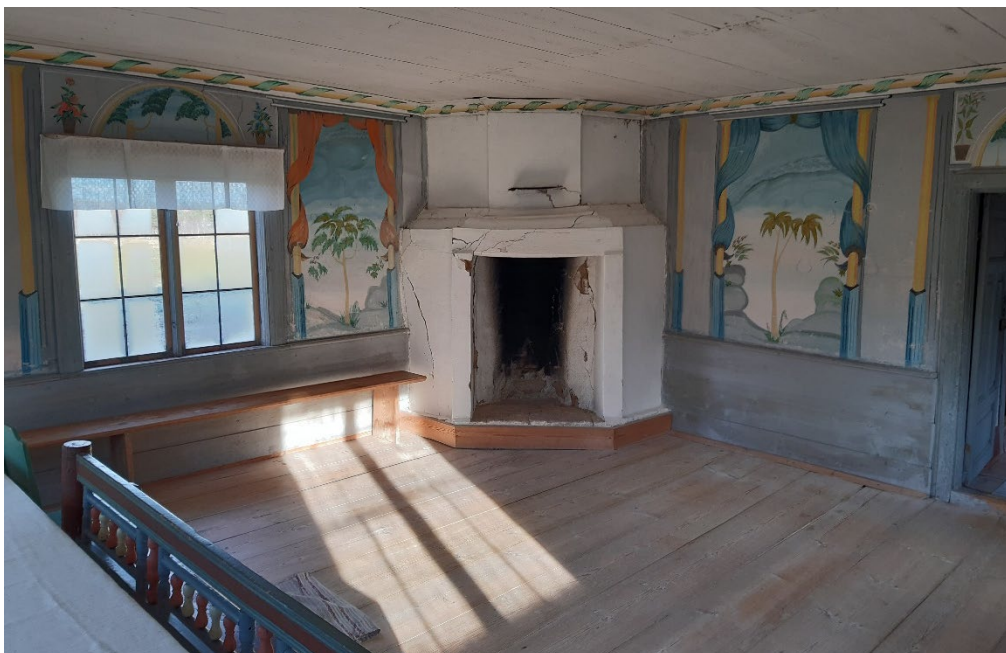
*Figur 13. Herrstugans norra hörn med den öppna spisen innan restaureringen inleddes. Foto från söder: Daniel Olsson, 2024-10-29.*

Den öppna spisen i detta rum hade omfattande sprickbildning innan arbetet inleddes med sprickor vid murfogar och i putsen, både på spisens sidor och på spiskåpan. Särskilt omfattande och breda var sprickorna på spisens västra del, men sprickor förekom även på den östra delen.

Vid Pontus Johanssons genomgång konstaterades att det fanns relativt stora sättningar i den murade konstruktionen i den öppna spisen i herrstugan samt att teglet på spisens sidor inte var murade med tillräckligt stort överlapp mellan skiften. Det hade lett till att hållfastheten därmed hade minskat. Tidigare försök att fylla igen sprickorna hade inte fungerat över tid. Det fanns även sprickbildning i eldstadens botten vilket kan ha berott på att tegelstenarna blivit för mjuka.

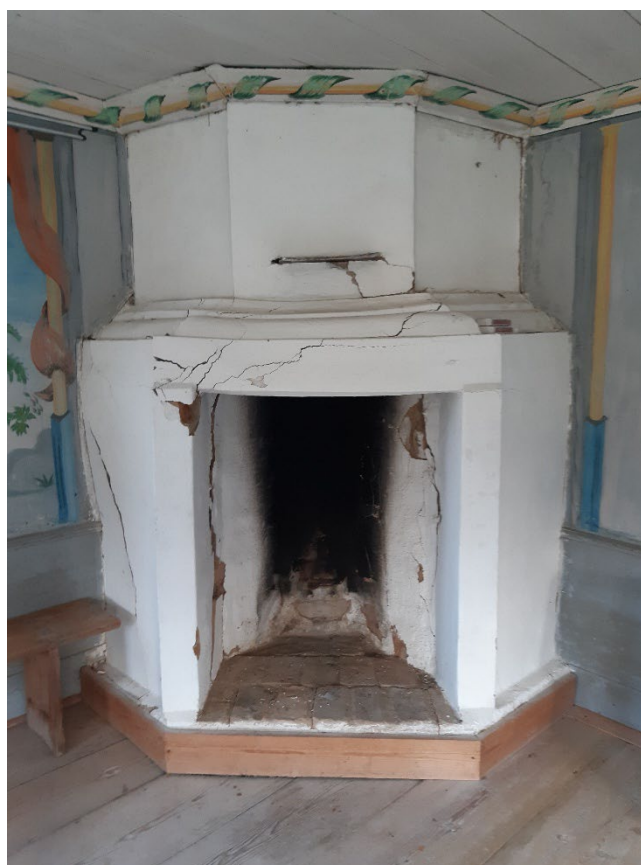
*Figur 14. Detaljbild av den öppna spisen från söder. Foto: Daniel Olsson, 2024-10-29.*

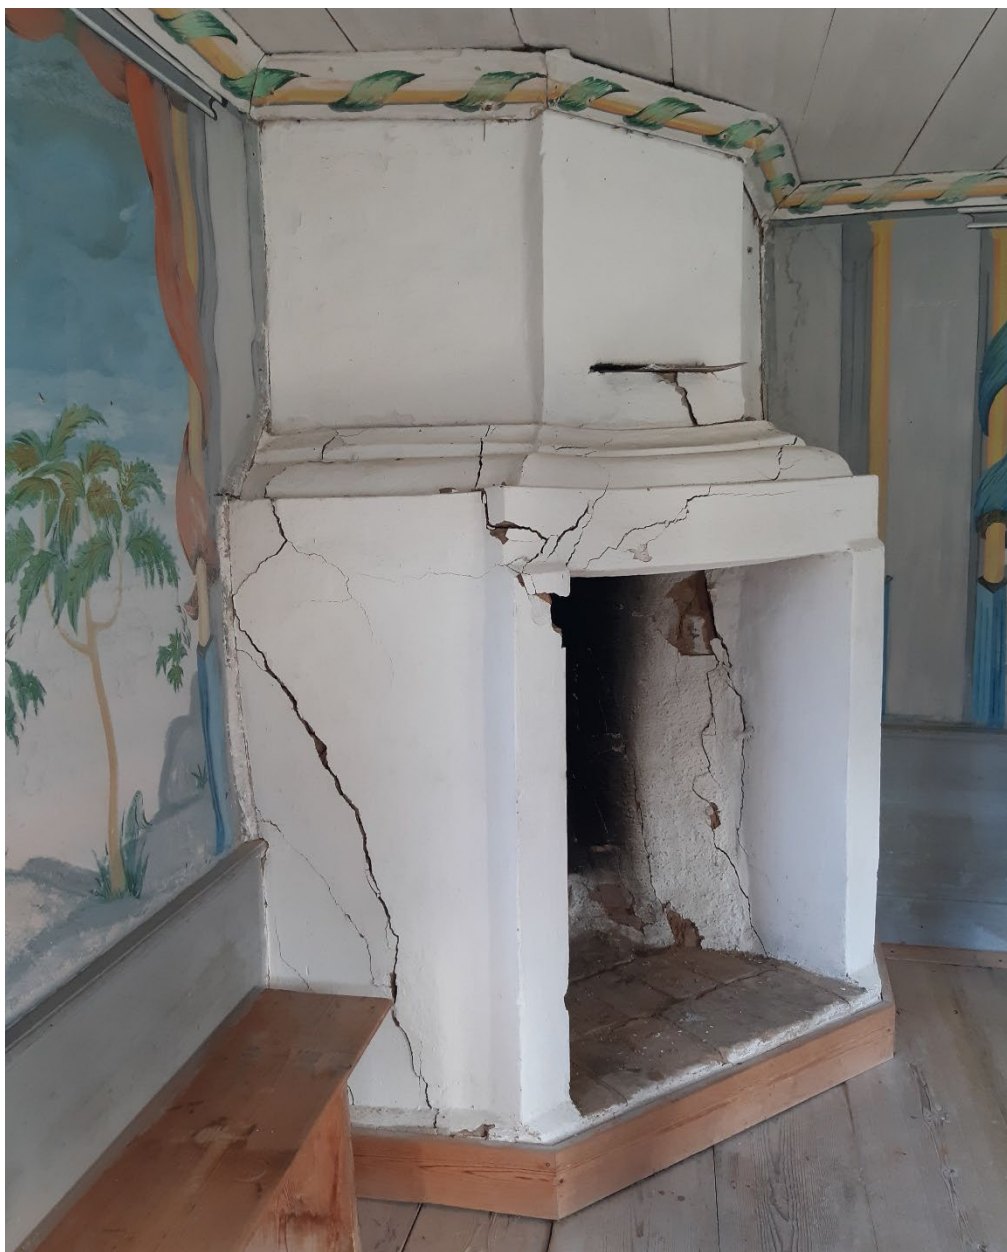
*Figur 15. Den öppna spisen från sydväst innan arbetet inleddes.*

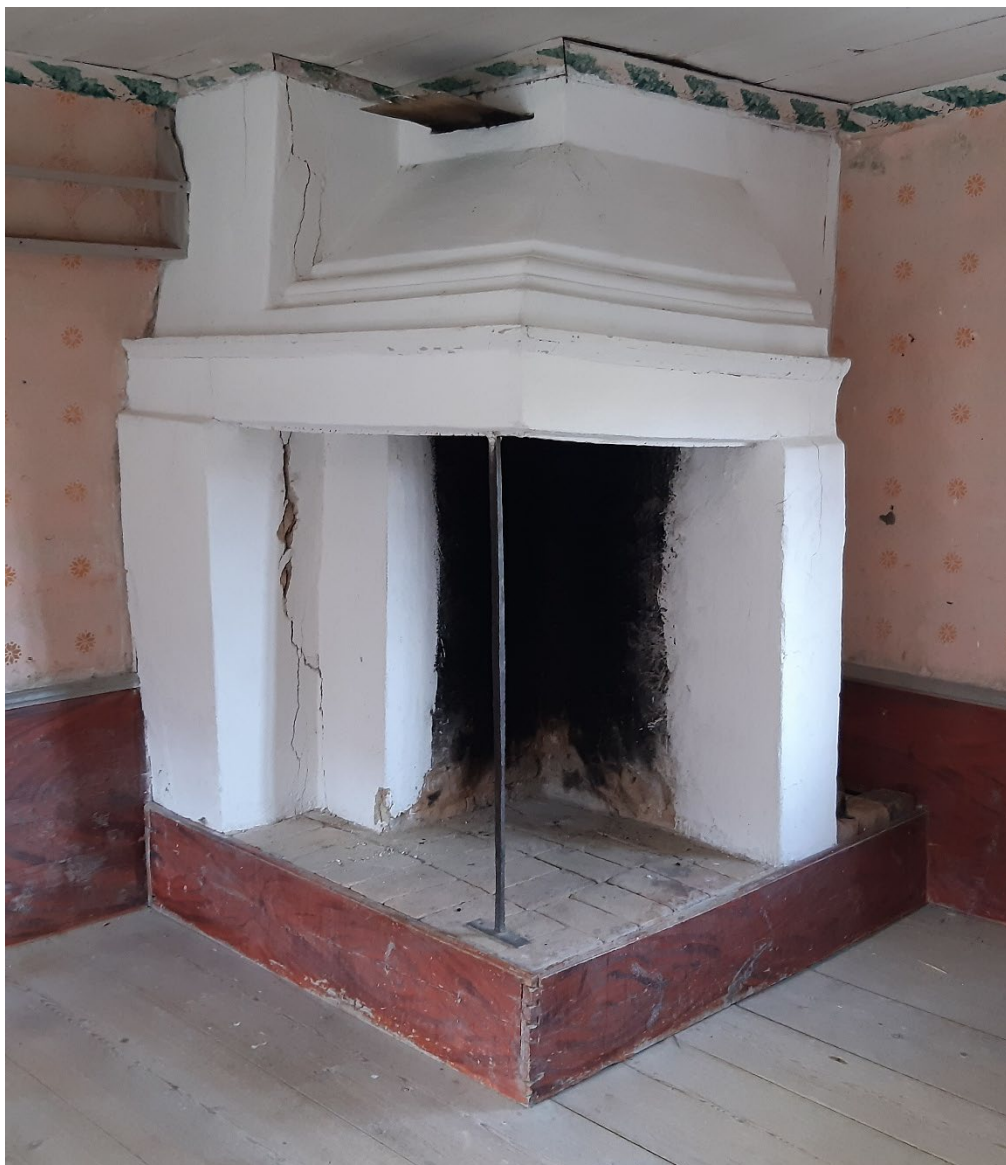
*Figur 18. Mellanstugans öppna spis från öster innan restaureringen inleddes. Foto: Daniel Olsson, 2024-10-29.*

I detta rum fanns också omfattande sprickbildning i den öppna spisen, inte minst i den södra delen närmast väggen mot mellankammaren där en genomgående spricka löpte från taket ned till den öppna spisens sockel. På motsvarande norra sida fanns också stora sprickor. Delar av spisens kåpa lutade därtill relativt kraftigt åt ett håll. Enligt Pontus Johansson var det sannolikt att dessa skador hade orsakats av rörelser. Även i detta fall bedömdes orsaken kunna vara att stenarna inte var murade i tillräckliga förband samt att vissa mjuka stenar kunde ha gått av. Som i herrstugan var den öppna spisen ursprungligen murad och putsad med lerbruk och senare har spiskåpan renoverats med kalkbruk.

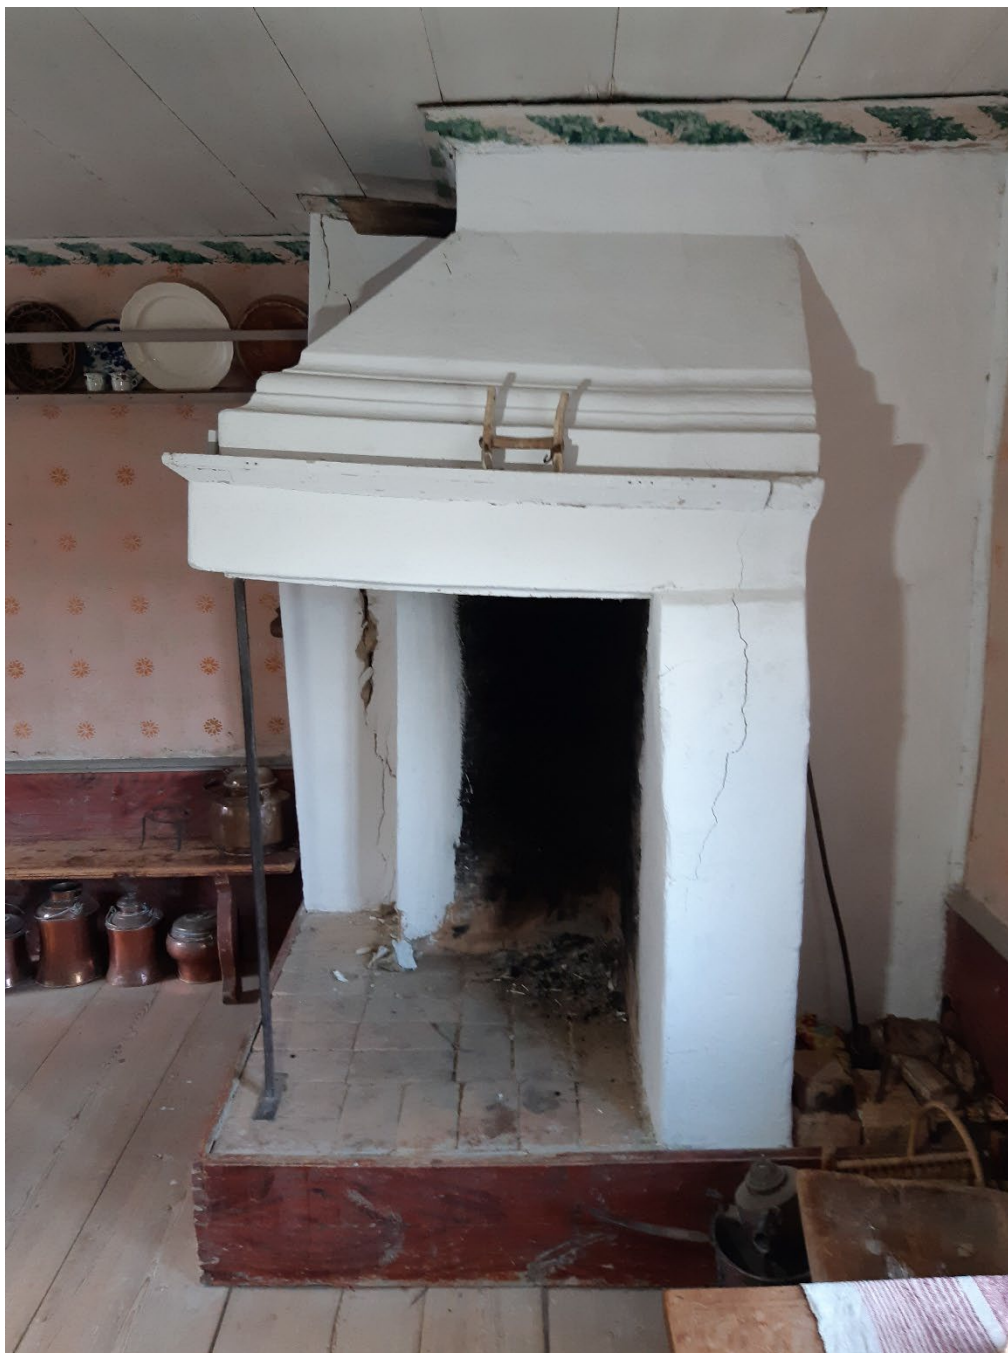
*Figur 20. Den öppna spisen från nordöst. Foto: Daniel Olsson, 2024-10-29.*

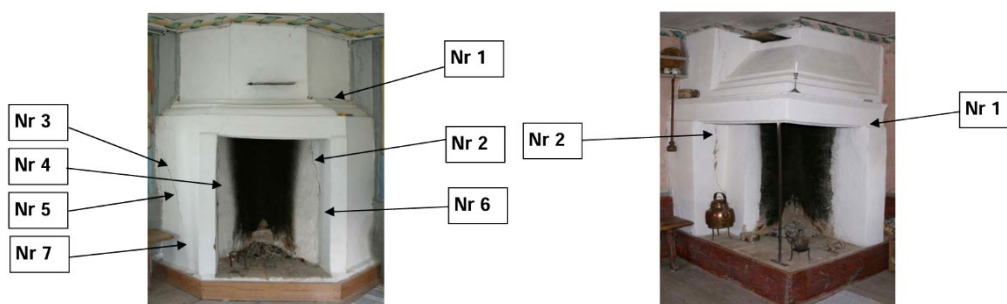
Figur 23. Gipstolkarnas placeringar på den öppna spisen i herrstugan. Foto ur Kontrollprogram för öppna spisar från 2011.

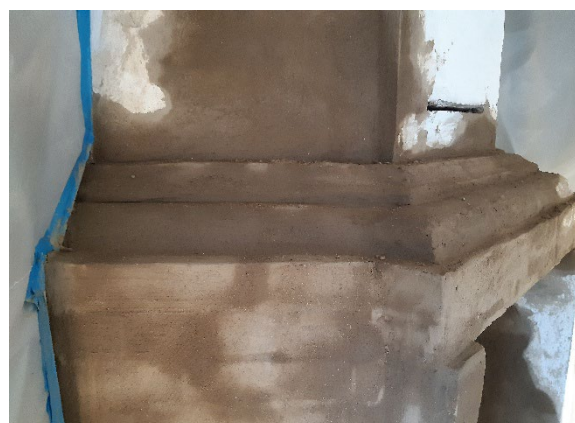
*Figur 29. Detalj av den öppna spisens överdel från sydväst efter rekonstruktion av spiskåpens profiler. Foto: Daniel Olsson, 2024-11-27.*

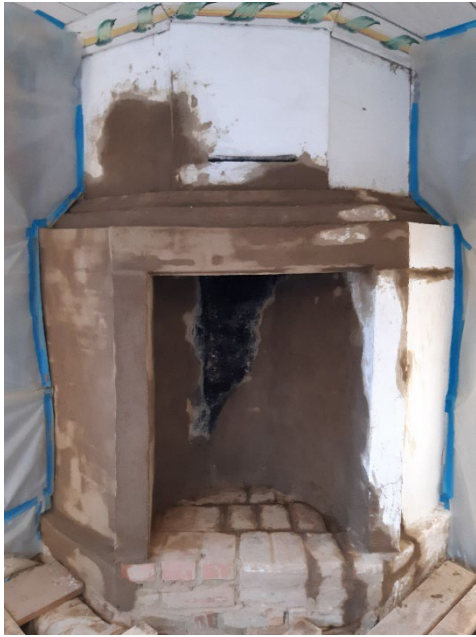
*Figur 30. Den öppna spisen i herrstugan från söder efter avklarad putsning men innan avfärgning med limfärg. Foto: Daniel Olsson, 2024-11-27.*

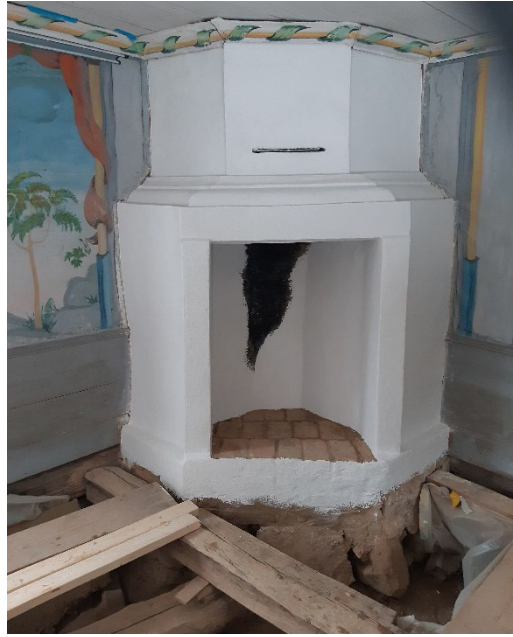
*Figur 31. Den öppna spisen i herrstugan från söder efter avfärgning med limfärg, men innan golvet lades tillbaka. Foto: Daniel Olsson, 2024-11-27.*

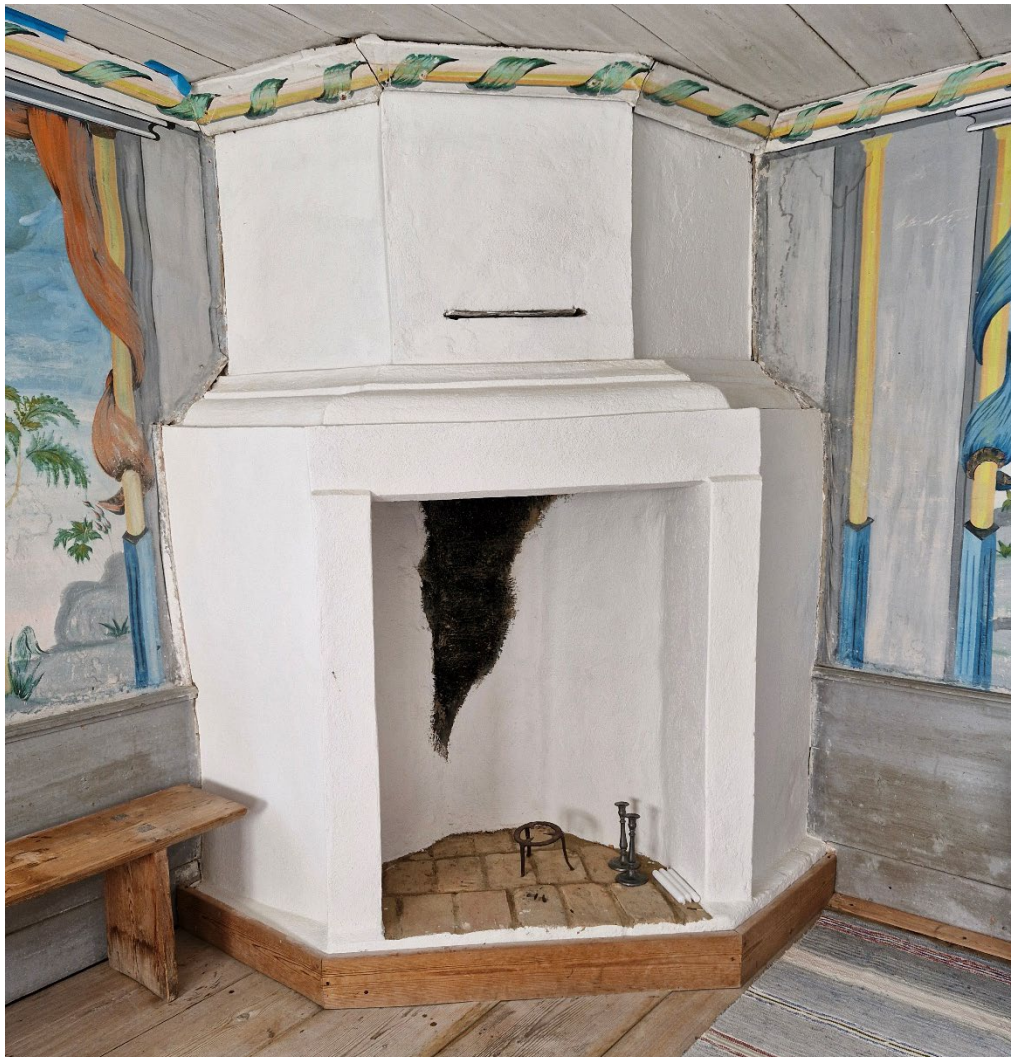
*Figur 32. Den öppna spisen efter restaureringen. Foto från söder: Daniel Olsson, 2025-08-27.*

Däremot uppstod en spricka i eldstadens sockel vilken lagades av Nordfasad under våren 2025. En ny markisolering placerades på marken intill den öppna spisens grund.

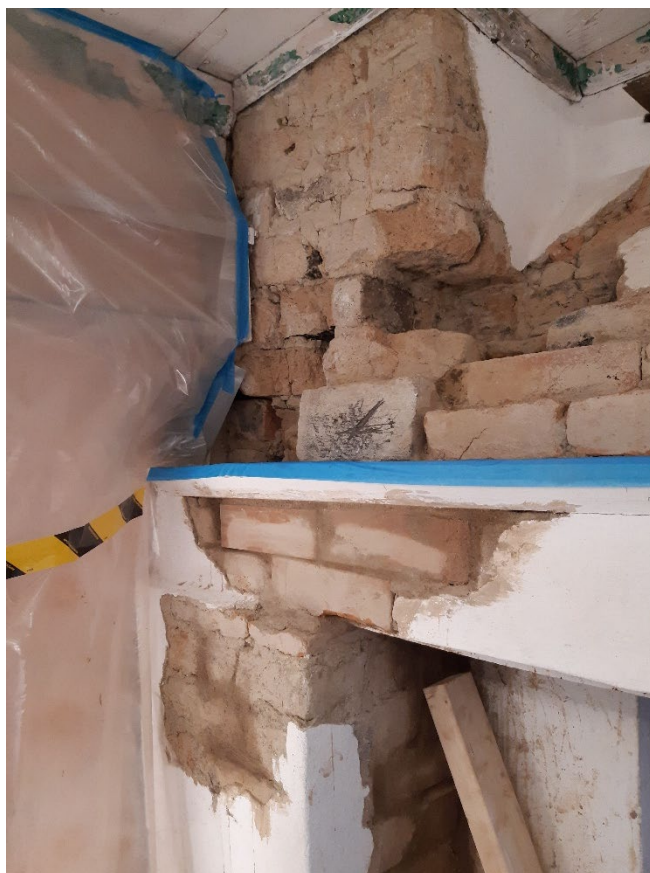
*Figur 34. Detalj av den öppna spisens vänstra del under om-murningen. Foto från öster: Daniel Olsson, 2024-10-31.*

Arbetsgången var i stort sett den samma med den öppna spisen i mellanstugan med den avgörande skillnaden att där behövde inte golvet plockas upp. Trägolvet täcktes först med kraftiga skivor och en provisorisk skärmvägg av plast sattes upp även kring denna eldstad för att möjliggöra uppvärmning med värmefläkt. Den öppna spisen stöttades provisoriskt med stöttor varefter skadade delar plockades ned sten för sten.

Murning skedde sedan både med cirka 40 nytilverkade tegelstenar och några enstaka återanvända stenar. Fogarna vid eldhärden gjordes om. Både murning, grundning och putsning utfördes med

lerbruk, av fabrikat kakelugnslera Haga. Med hjälp av mallar rekonstruerades spis-kåpens profiler. När putsbruket hade torkat målades den öppna spisen med Wibos limfärg i obruten vit kulör. Även denna öppna spis slutbesiktigades av läns-museet utan några anmärkningar 2024-12-19.

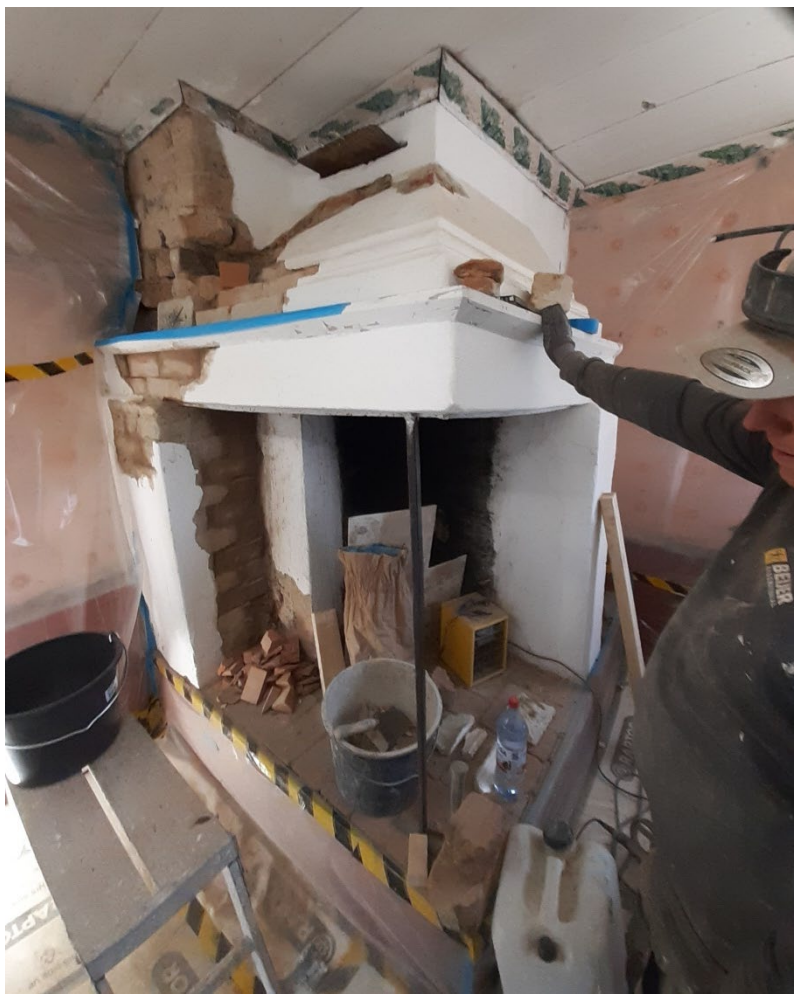
*Figur 35. Den öppna spisen i mellanstugan från öster under renoveringen. Fotot på grund av platsbrist taget med vidvinkel. Foto: Daniel Olsson, 2024-10-31.*

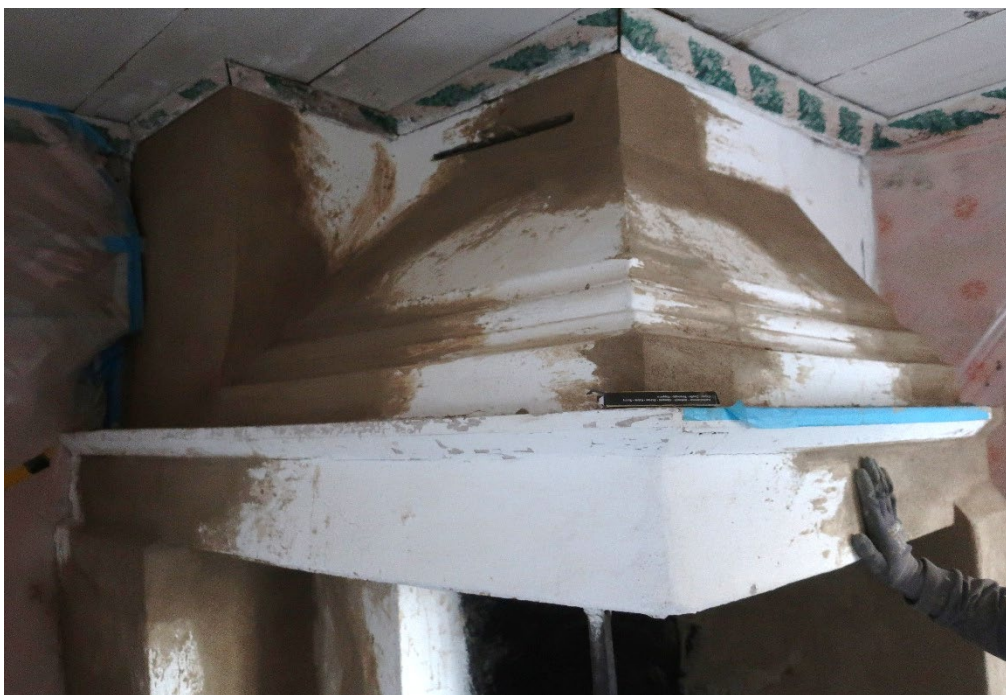
*Figur 36. Detalj av den öppna spisens kåpa under restaureringen. Foto från öster: Daniel Olsson, 2024-12-19.*

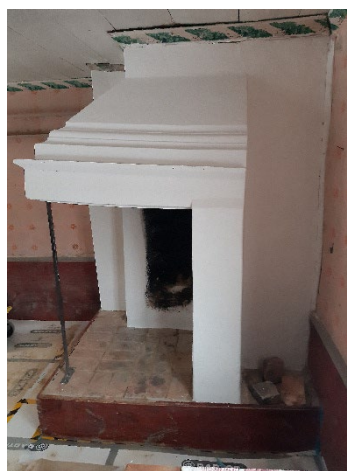
*Figur 38. Detalj av spisen efter restaureringen. Foto från nordöst: Daniel Olsson, 2024-12-19.*

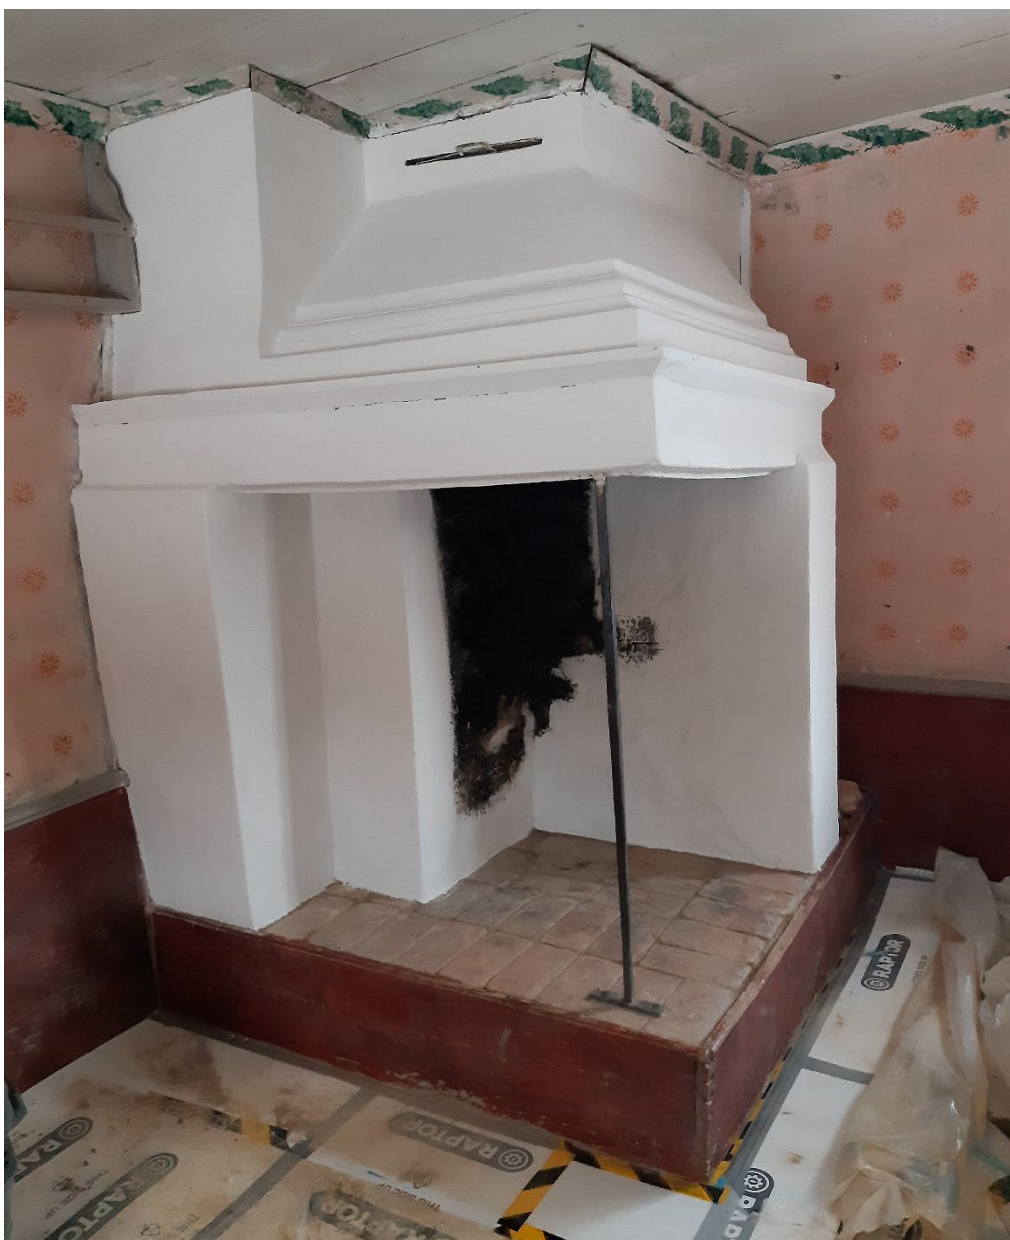
*Figur 39. Den öppna spisen från öster vid slutbesiktningen. Foto: Daniel Olsson, 2024-12-19.*

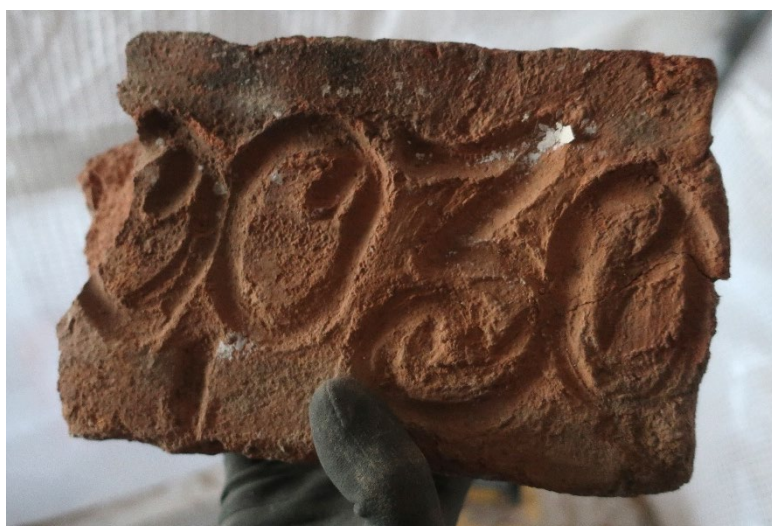
Den öppna spisen i herrstugan vilar på en grund av gråsten. Nordfasad konstaterade under restaureringen att i de öppna spisarnas spiskåpor har återanvänt skorstenstegel använts när spisarna en gång murades upp. Under renoveringen påträffades en tegelsten med märkning i mellanstugan vilken plockades ut och har sparats i detta rum. Från tidigare renoveringar påträffades olika former av putsbruk, exempelvis Gullex och kalkbruk.

*Figur 42. Tegelsten med märkning som påträffades inmurad i mellanstugans öppna spis. Foto: Daniel Olsson, 2024-11-27.*

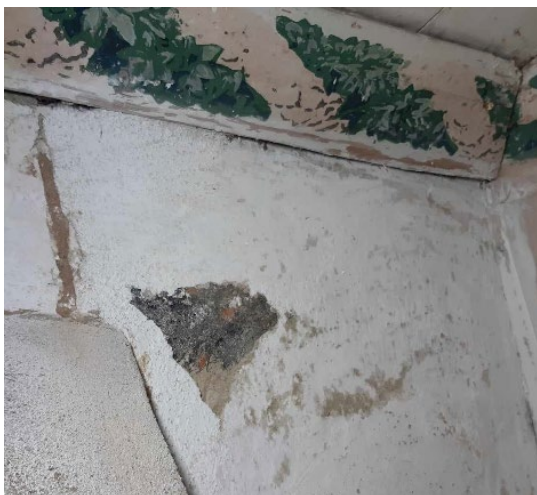
På spiskåpan som tillhör den öppna spisen i mellanstugan syntes enbart ett mindre målningsfragment som såg ut att vara en mörk/gråsvart bård med tre röda dekorationer i form av knoppar.

*Figur 43. Detalj av målningsfragment på den öppna spisen i mellanstugan. Foto från nordöst: Daniel Olsson, 2024-12-04.*

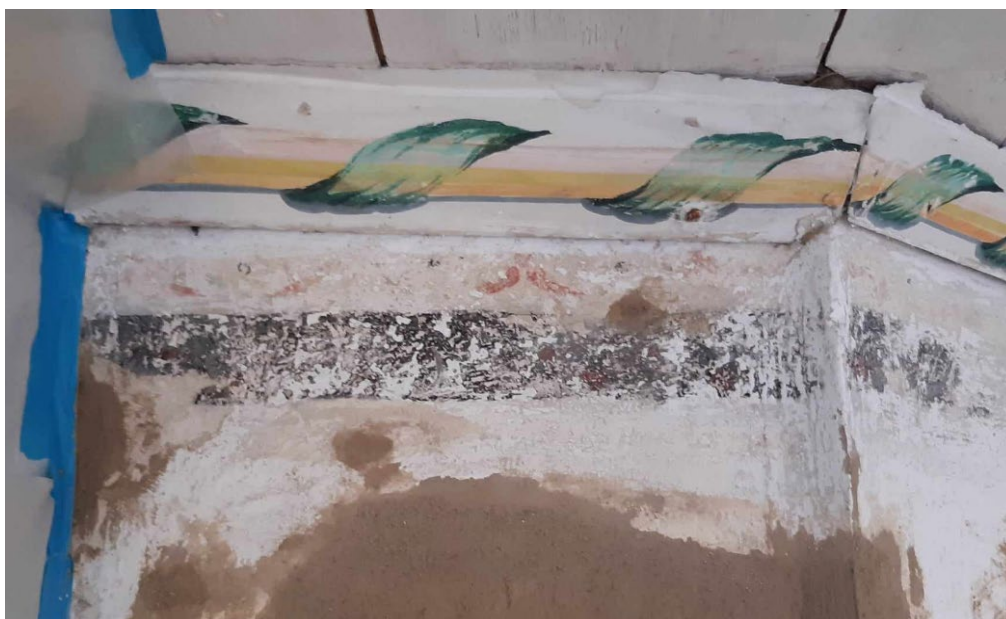
På motsvarande yta på den öppna spisen i herrstugan syntes betydligt mer av måleriet, vilket utgjordes av två parallella bårder som båda var och en var cirka 8 centimeter höga. Direkt under taklisten fanns en bård som bestod av girlandformer i rödorange kulör på vit botten med tydliga svarta prickar (prickarna troligen utförda med ett finger enligt Anna-Carin Åsbrink) mitt ovanför varje girland. Spår av en gråblå svängd form syntes även på ett ställe. Den nedre bården hade i likhet med målningsfragmentet i Mellanstugan gråsvart botten med knoppar i rödorange kulör. Anna-Carin Åsbrink kalkerade av mönstret på den öppna spisen i herrstugan med hjälp av plast och tuschpenna och renitade det, se figur 44–47. Foton togs på de båda öppna spisarnas målningsdekorationer.

*Figur 44. Detalj av målningsfragment på den öppna spisen i herrstugan. Foto från sydväst: Daniel Olsson, 2024-12-04.*

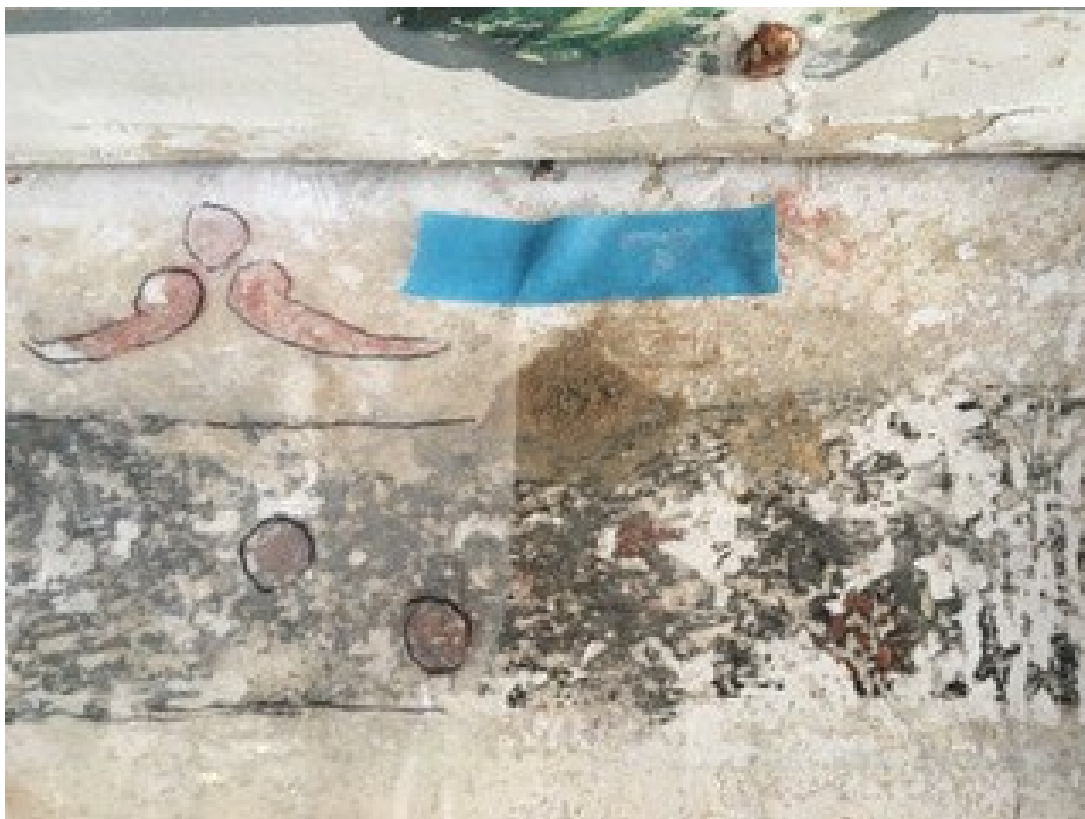
Figur 45. Detalj av Anna-Carin Åsbrinks avritning av målningsfragmenten på den översta delen av den öppna spisen i Kristofers herrstuga. Foto från sydväst: Anna-Carin Åsbrink, 2024-12-03.

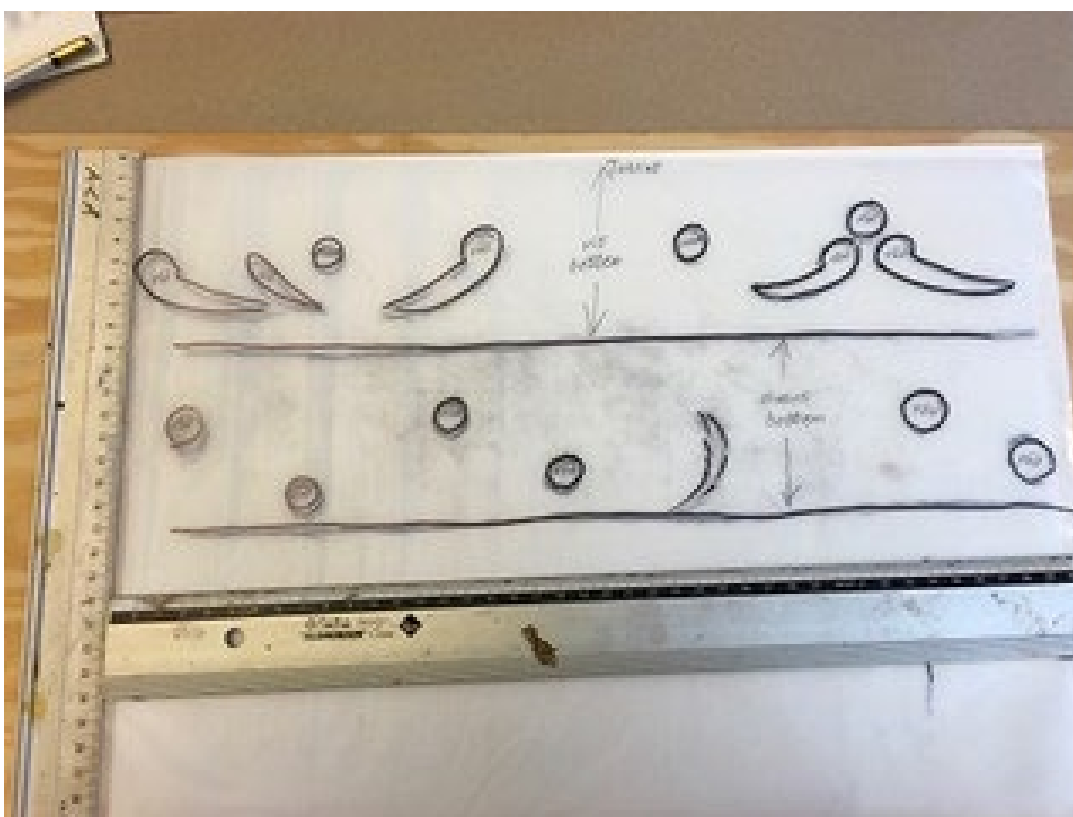
Figur 46. Foto av Anna-Carin Åsbrinks avritning av målerifragmenten på den översta delen mot sydväst på den öppna spisen i Kristofers herrstuga. I det övre fältet står det "vit botten" och i det nedre "svart botten". Prickarna och de svängda formerna är markerade som röda. Foto: Anna-Carin Åsbrink, december 2024.
