# RENSHAMMAR I BOLLNÄS

Antikvarisk medverkan vid renovering av huvudbyggnaden samt östra  
respektive västra flygelbyggnaden

Ren 15:1  
Bollnäs socken  
Bollnäs kommun  
Gävleborgs län  
2024–2025

Slutrapport  
Avser byggnadsvårdsbidrag och tillstånd enligt KML  
Länsstyrelsens dnr: 7646-2023, 1428-2024, 4832-2024, 493-2025 och 495-2025  
Beställare: Cathrine Palmcrantz

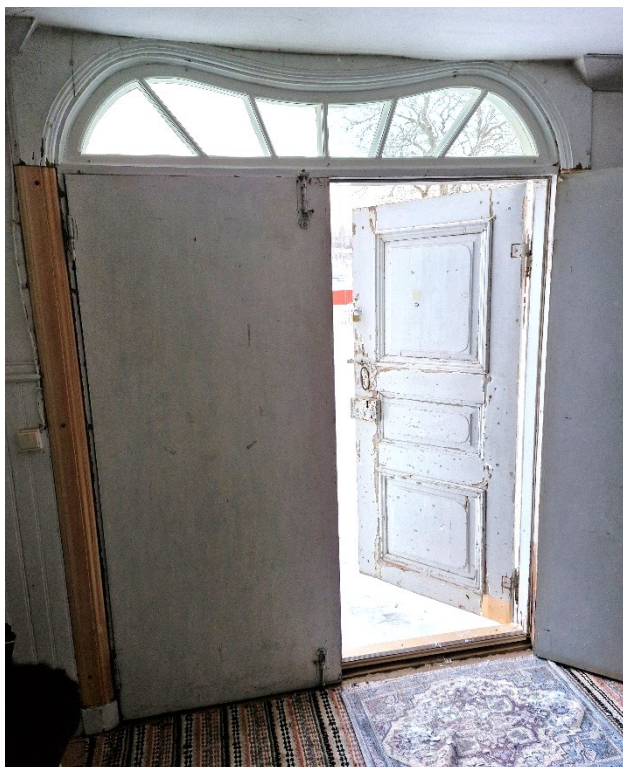
Figur 27. Dörren inifrån med nytillverkat innanfönster och nyuppsatta dörrfoder (det västra syns på bilden). Foto från sydväst: Daniel Olsson, 2025-11-20.

Huvudentrén har under etapp två dessutom utrustats med en ny tröskel för att göra dörrpartiet tätare. Den som byttes ut var för smal och var inte heller byggnadens ursprungliga tröskel. Då det dessutom visade sig vara helt tomt i bjälklaget närmast innanför pardörren utfördes isolering med träfiberskivor. Tröskeln och dörrkarmen drevades med lindrev. I samband med detta specialtillverkades även ett innanfönster till huvudentréns överljusfönster vilket försågs med äldre fönsterglas i svagt blå kulör.

Det befintliga äldre överljusfönstret renoverades och målades i befintlig vit kulör, NCS S 0500-N, med Engwall o. Claessons linoljefärg i tre strykningar. Under samma renoveringsetapp tätades och justerades även huvudentréns befintliga innerdörrar. Tätning utfördes med ullflätor och innanfönstret försågs med tejpade fönsterremсор. Kompletterande nytillverkade profilerade foder sattes upp inne i farstun.

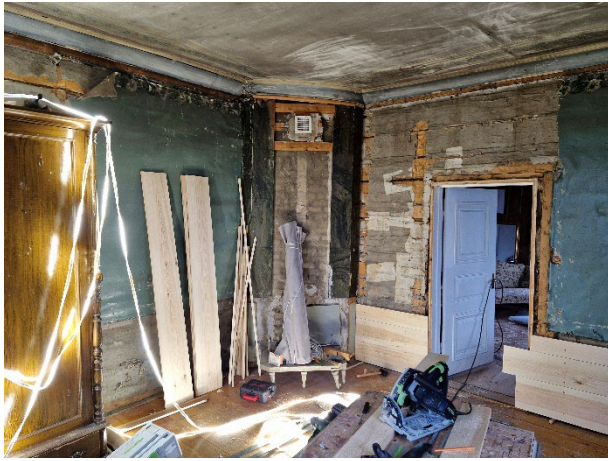
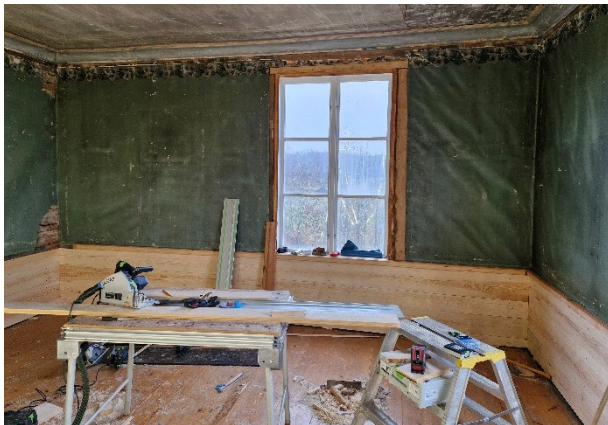
*Figur 33. Arbetsbild från uppsättningen av bröstpanelen. Foto från sydöst: Daniel Olsson, 2025-11-07.*

*Figur 35. Arbetsbild från uppsättningen av bröstpanelen. Foto från sydöst: Daniel Olsson, 2025-11-07.*

En ny spontad bröstpanel till rummets alla fyra väggar har tillverkats av Lassas Byggnadsvård av brädor av hög kvalitet som handhyvlats med de återfunna resterna av den ursprungliga panelen som förlaga. Bröstpanelen är tre brädor hög och har utrustats med lösa fjärdar. Panelen har satts upp med nytillverkad smidd spik. En ny profilerad bröstlist har dessutom tillverkats, även den med bevarade delar som förlaga.

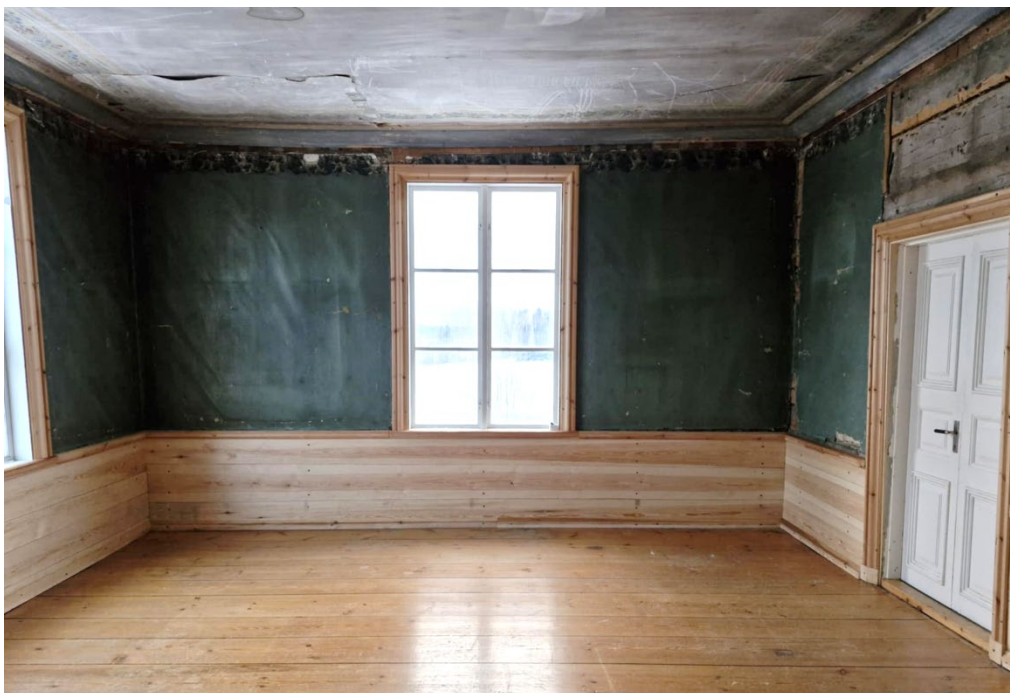
*Figur 36. Det sydöstra hörnrummet vid slutbesiktningen. Foto: Daniel Olsson, 2025-11-20.*

Panelen har sedan kompletterats med sockelbrädor samt dörr- och fönsterfoder vilka fanns framtagna sedan tidigare i huset, men för att de skulle passa har sockeln höjts genom en pålimmad del. Dörrfodren har försetts med skurklossar längst ned. Även vid fönstren har justeringar och pålimningar fått utföras för att allt skulle stämma väl ihop och se bra ut. Allt har monterats med smidd spik.

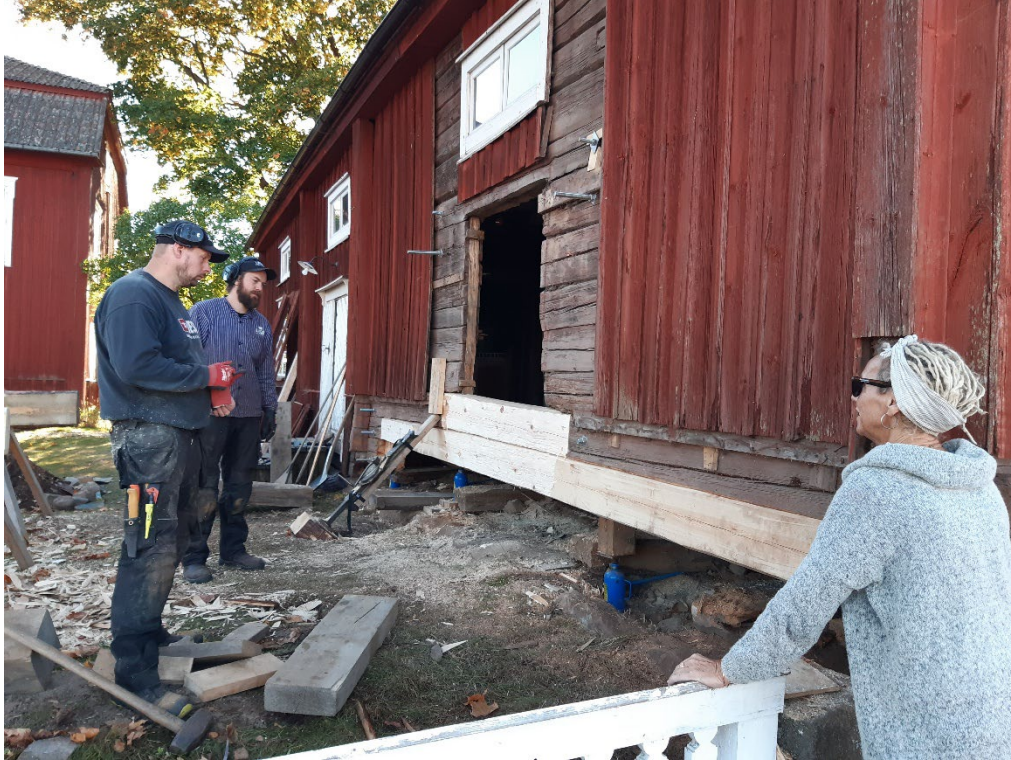
*Figur 37. Besiktning av det pågående arbetet med den västra flygelbyggnadens östra fasad. Foto från nordöst: Daniel Olsson, 2024-09-26.*

De rötskadade timmerstockarna under fasadpanelens nedersta del på den östra och den södra fasaden byttes därefter ut till friskt furuvirke av god kvalitet. Under renoveringens gång visade det sig att rötskadorna i timmerstommens nedre del på den norra delen av byggnadens östra fasad var mer omfattande än vad som tidigare var känt och efter kontakt med länsstyrelsen beslöts att även dessa delar skulle åtgärdas genom timmerbyten.

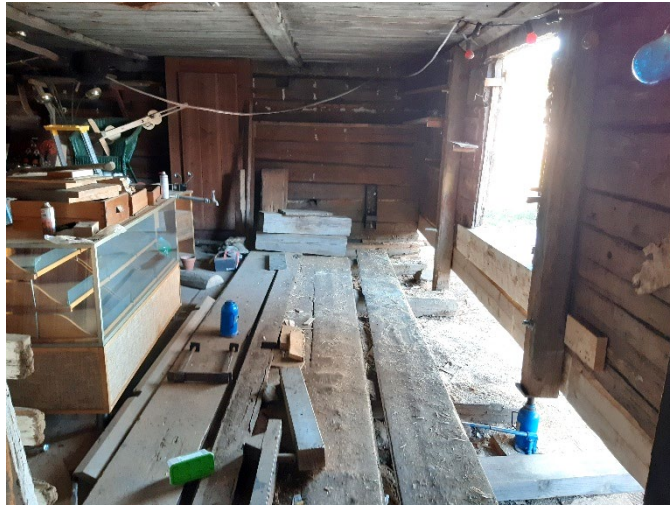
*Figur 39. Detalj av det norra rummet efter demontering av delar av golvkonstruktionen. Foto från söder: Daniel Olsson, 2024-09-26.*

Alla stockar upp till fönsterbröstningen byttes därför ut på den östra väggens norra del. Fönstrets understycke visade sig också vara rötskadat och även detta byttes ut mot friskt virke under denna renoveringsetapp.

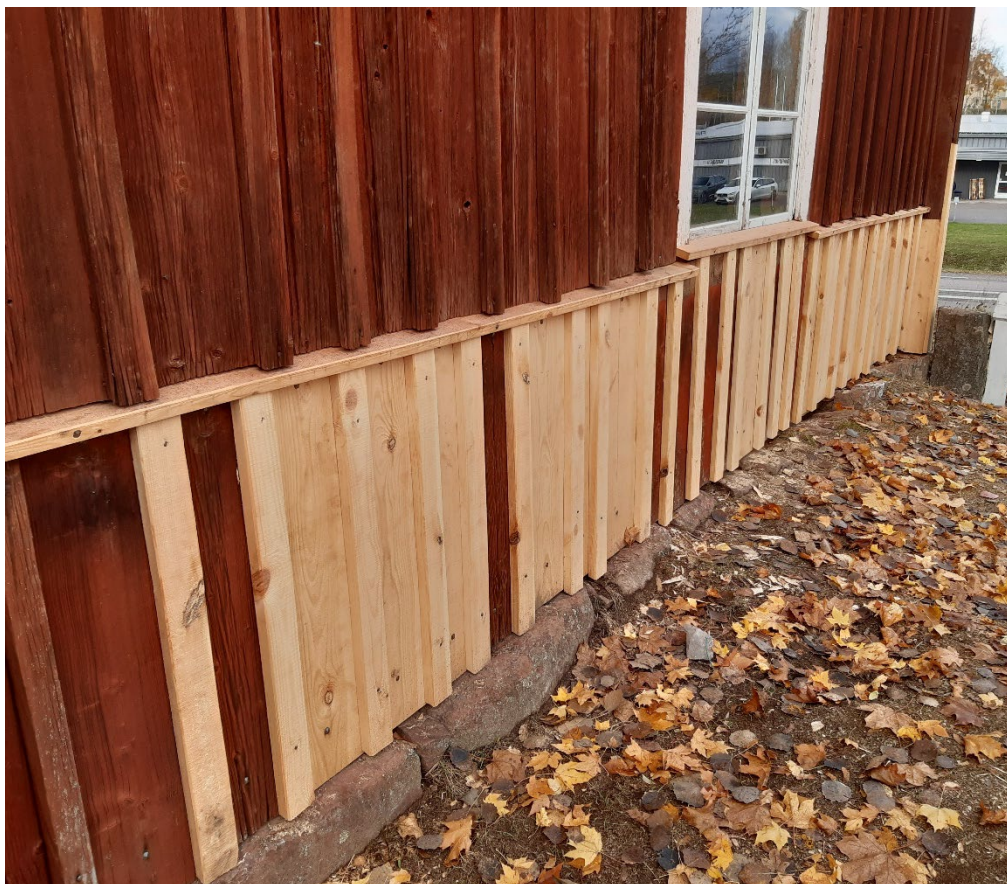
*Figur 43. Detalj av fasadpanelen på den norra delen av den västra flygelbyggnadens östra fasad. Foto från sydöst: Daniel Olsson, 2024-10-18.*

Skadade panelbrädor och locklister byttes ut mot nya av furuvirke med hög kärnandel och av samma dimensioner som de tidigare. Sammanlagt byttes cirka tre kvadratmeter av fasadpanelen ut. På den södra fasaden gjordes ett nytt horisontellt snitt i panelen på samma sätt som på den östra fasaden, där en horisontell ny trälist placerades. På detta sätt var det möjligt att byta ut kortare längder av panelbrädor och locklister under den nya listen. Delar av den horisontella trälisten på den östra fasaden byttes ut mot en ny lika som den tidigare.

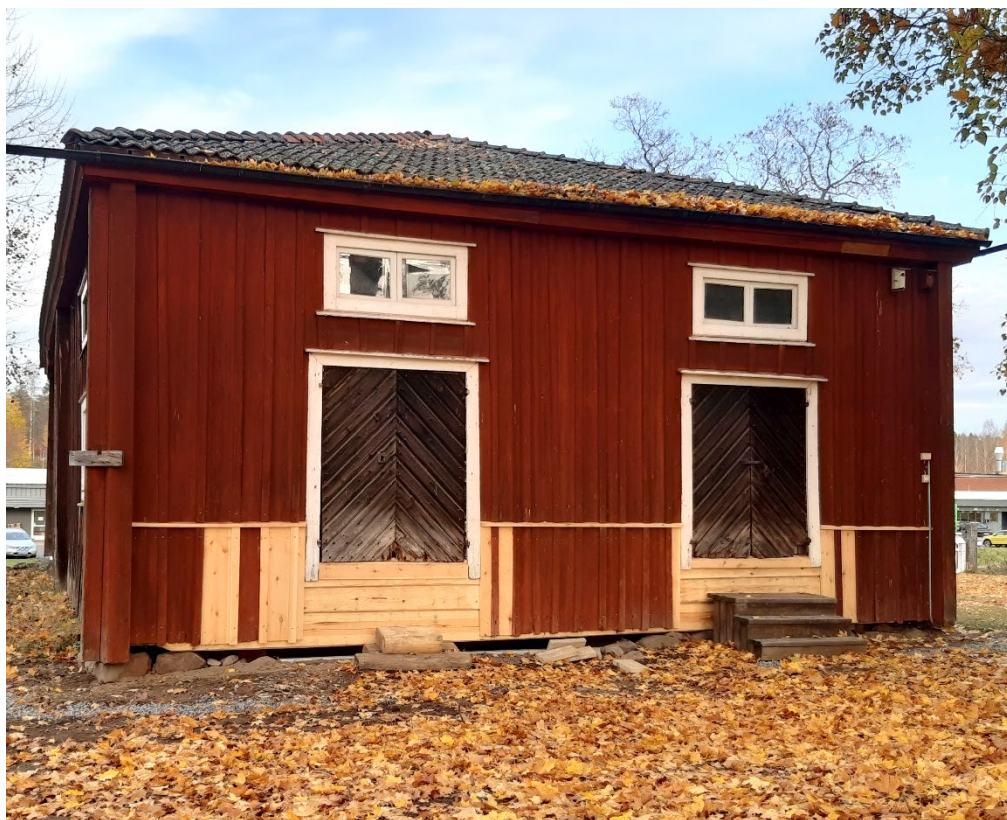
*Figur 44. Den västra flygelbyggnadens södra fasad. Foto från söder: Daniel Olsson, 2024-10-18.*

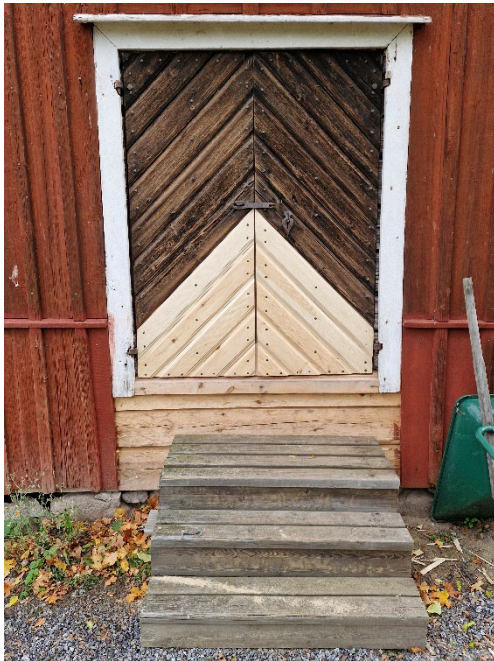
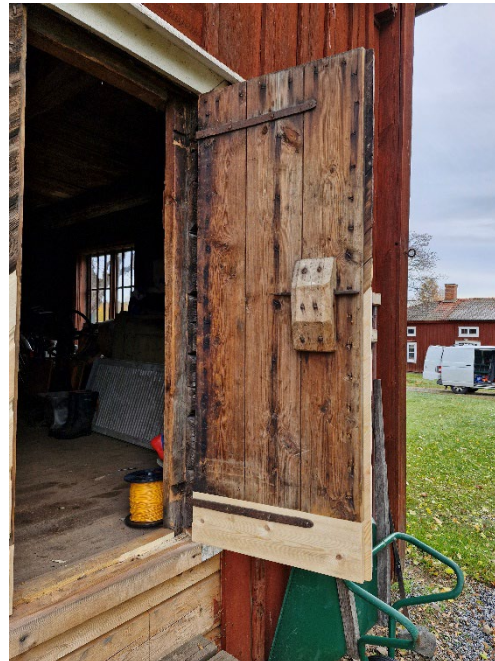
Figur 45. Detalj av den östra portens utsida under renoveringen. Foto från söder: Daniel Olsson, 2025-10-17.

Figur 46. Detalj av insidan av det östra dörrbladet i den östra porten. Foto från sydväst: Daniel Olsson, 2025-10-07.

De båda portarnas sammanlagt fyra dörrblad har renoverats under etapp två. Skadade delar av den snedställda panelen togs bort och ersattes med nya profilerade panelbrädor. Äldre smidd spik återanvändes för de utvändiga delarna och kompletterades med nytillverkad spik på insidan. Följande delar har tillkommit:

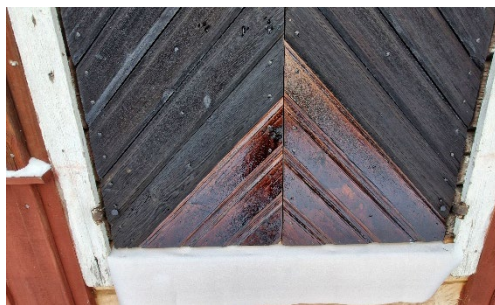
Figur 47. Detalj av den västra porten efter tjärning. Foto från söder: Daniel Olsson, 2025-11-20.

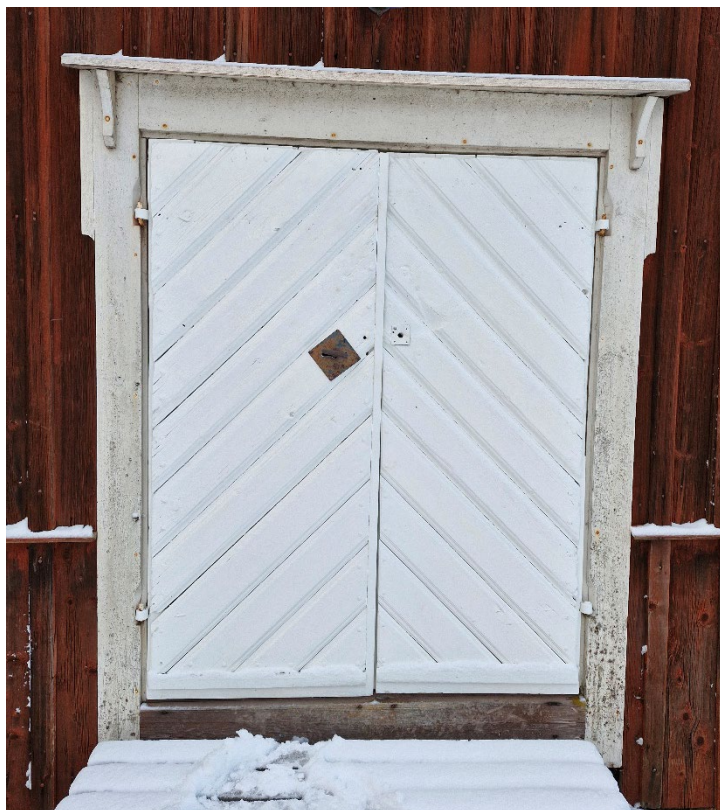
*Figur 48. Den västra  
flygelbyggnadens port mot  
öster efter ommålning.  
Foto från öster: Daniel  
Olsson, 2025-11-20.*

Under renoverings-  
etapp två har par-  
dörrens dörrblad  
skrapats, rengjorts,  
behandlats med  
grundolja och målats  
med Engwall o.  
Claessons linoljefärg  
i tre strykningar med  
befintlig vit kulör,  
det vill säga NCS S  
0500-N.

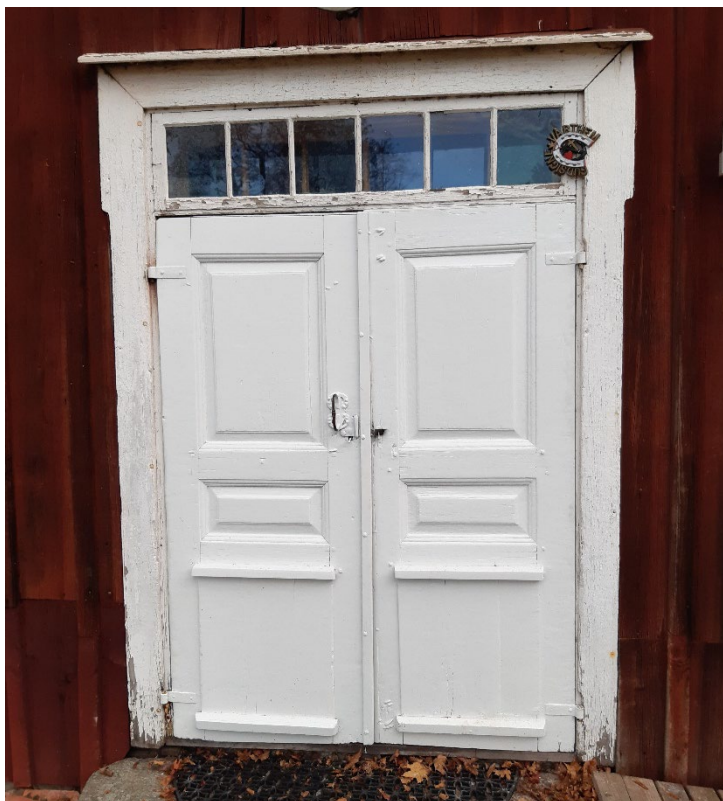
*Figur 50. Den östra flygelbyggnadens pardörr efter ommålning. Foto från väster: Daniel Olsson, 2024-10-18.*

Pardörren har under renoveringsetapp ett skrapats, slipats, tvättats, grundats med Selders grundolja samt målats med Engwall o. Claessons linoljefärg i vit kulör, NCS S 0500-N, i tre strykningar. Dörrens järnklinka har svetsats på lite så att dörren ej längre kan blåsa upp.

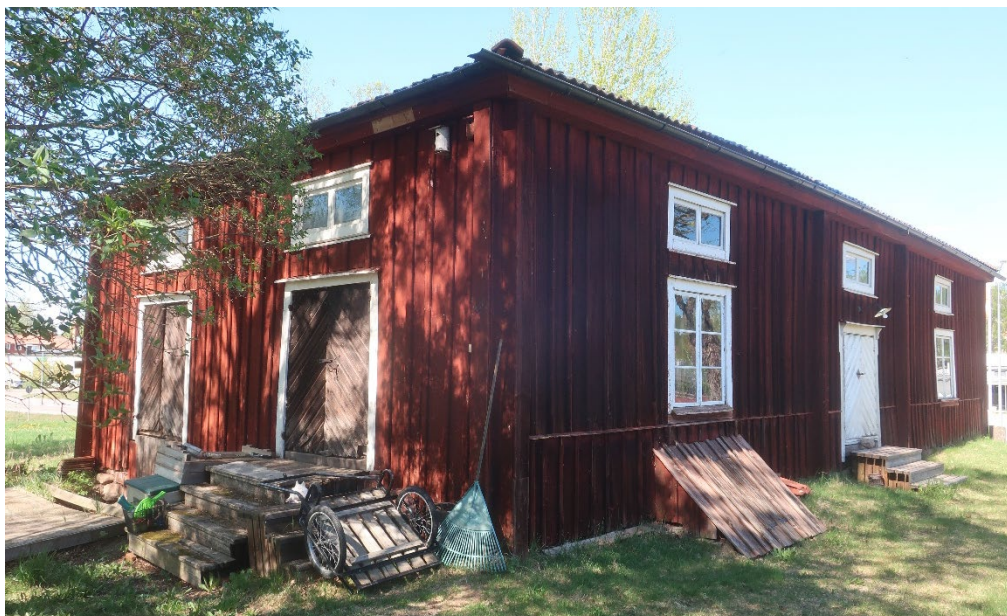
Byggnadens utvändiga trätrappor var delvis skadade. En av de två trapporna mot söder hade tagits bort innan renoveringen inleddes. Tre nya trappor med timrade underreden och steg av furuplank med hög kärnandel skulle därför behöva tillverkas. Fönstren är i behov av renovering och ommålning.

*Figur 51. Den västra flygelbyggnaden från sydöst innan renoveringen inleddes. Foto: Daniel Olsson, 2024-05-16.*

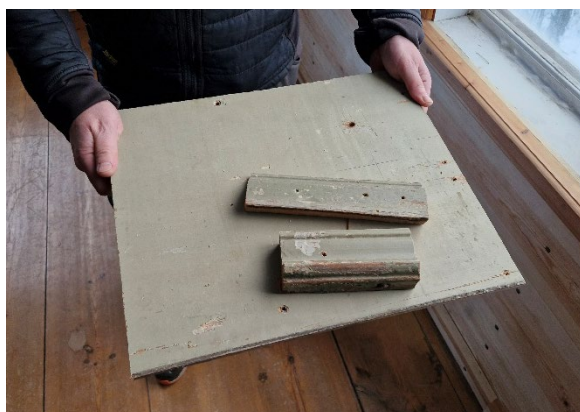
*Figur 52. Sparade delar av den ursprungliga bröstpanelen, midjelist och golvsockel. Foto: Daniel Olsson, 2025-11-20.*

Det är mycket viktigt att de delar av tidigare bröstpanel, midjelist och sockel som Lassas Byggnadsvård lämnade vid slutbesiktningen, och märkte med "Sparas", bevaras på lämplig plats i huset, då dessa är betydelsefulla för att kunna visa vilka delar som var förlaga till rekonstruktionen och underlag för färgdokumentationen.

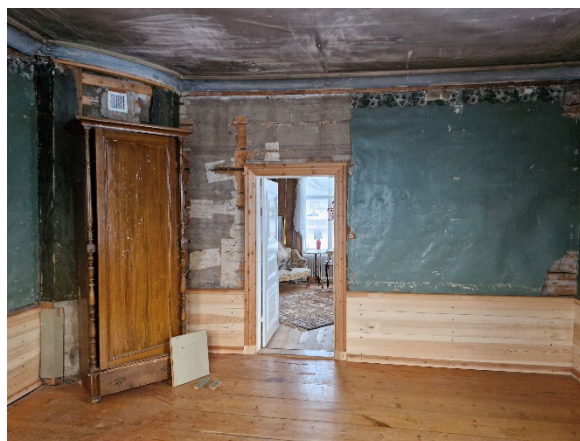
*Figur 53. Rummets norra vägg från sydöst. Foto: Daniel Olsson, 2025-11-20.*

Rummets bröstpanel, golvsockel samt dörr- och fönsterfoder bör målas i samma kulör som finns på de bevarade delarna av den tidigare panelen. Kulören har i juni 2026 fastställts genom färgdokumentation av konservator Per Mattsson, se bilaga 2. Den senaste kulören, som bör användas vid målningen, är således NCS S 3010-G70Y.

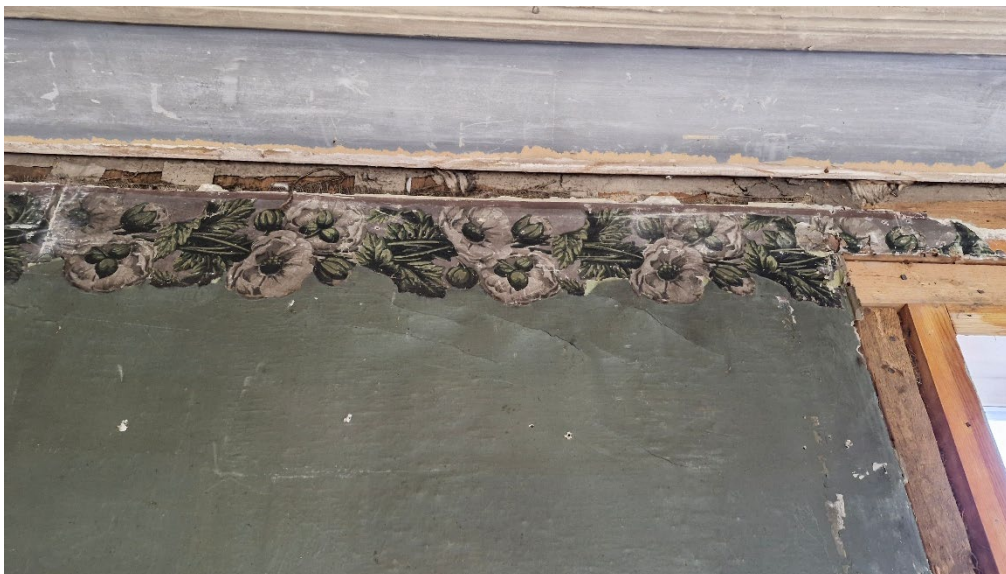
*Figur 54. Detalj av väggparti med den målade blomsterbården från 1847 som sannolikt utfördes av målaren Olof Hofrén. Foto: Daniel Olsson, 2025-11-07.*

Ett papptak bör sättas upp och tillsammans med taklisten målas i en bruten vit kulör. Fönstersnickerier och dörrar bör också målas. De partier på väggarna som saknar väv och målade ytskikt bör förses med sådana. De målade väggytorna bör lagas av konservator och delar av bården rekonstrueras där sådan saknas.
