Alderholmen och Amicitia

Kvarteret Amicitia

Förutsättningar för varsam ombyggnad till nya verksamheter

Alderholmen 22:3, 22:4 och 22:5

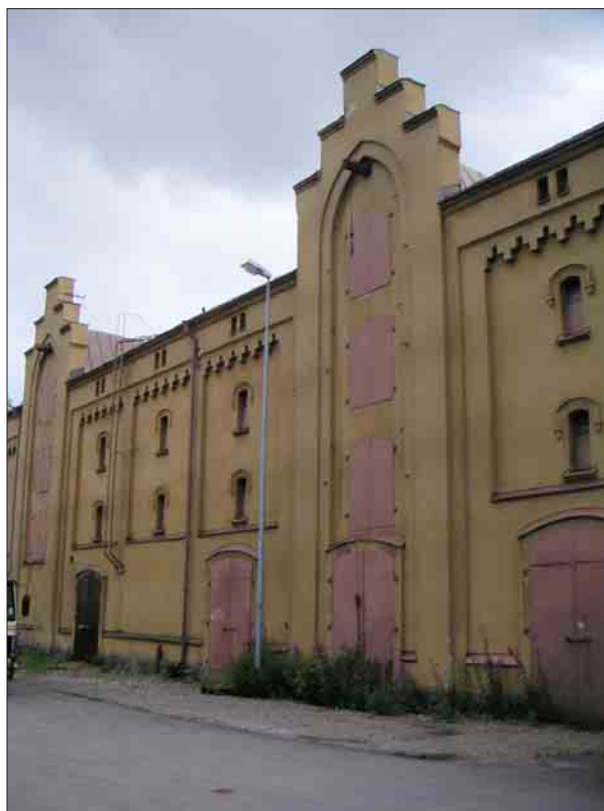
Bild 9. Del av byggnadens exteriör. Detaljer som är viktiga för byggnadens värde är t.ex: tak, putsfasader, fönster, dörröppningar samt järnluckor. Foto K. Wirdby. Länsmuseet Gävleborg. Dg 04-2535.

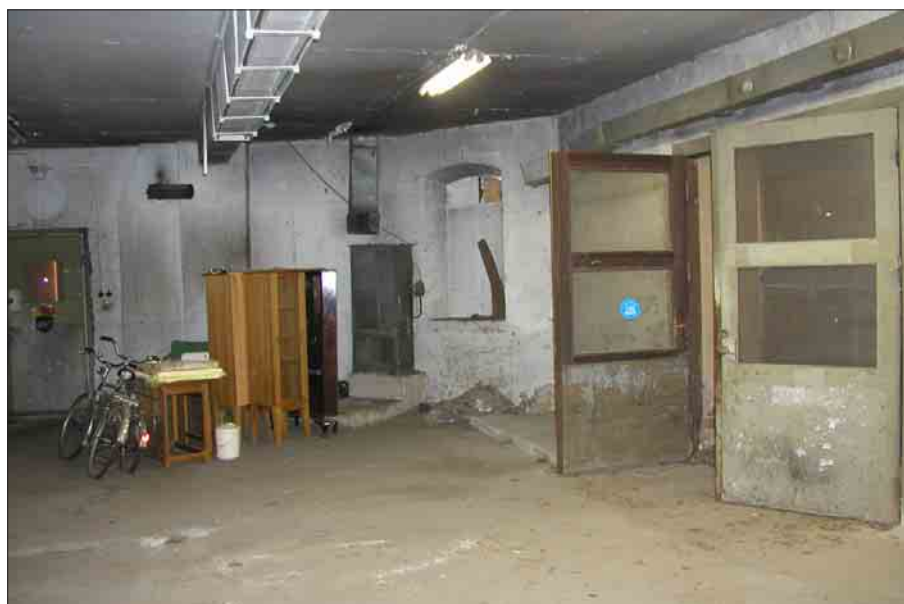
Bild 11. Den f.d. däckverkstaden. Det ursprungliga golvbjälklaget är borttaget. Takbjälklaget är inbyggt och träpelarna är borttagna. Foto L. Boox Länsmuseet Gävleborg. Dg 04-5112.

Analys: Bottenvåningen har genomgått kraftiga förändringar i och med ändringar i bjälklag och borttagande av pelare. Trappläget är ursprungligt och funktionellt placerat för att underlätta manuell förflyttning av varor.

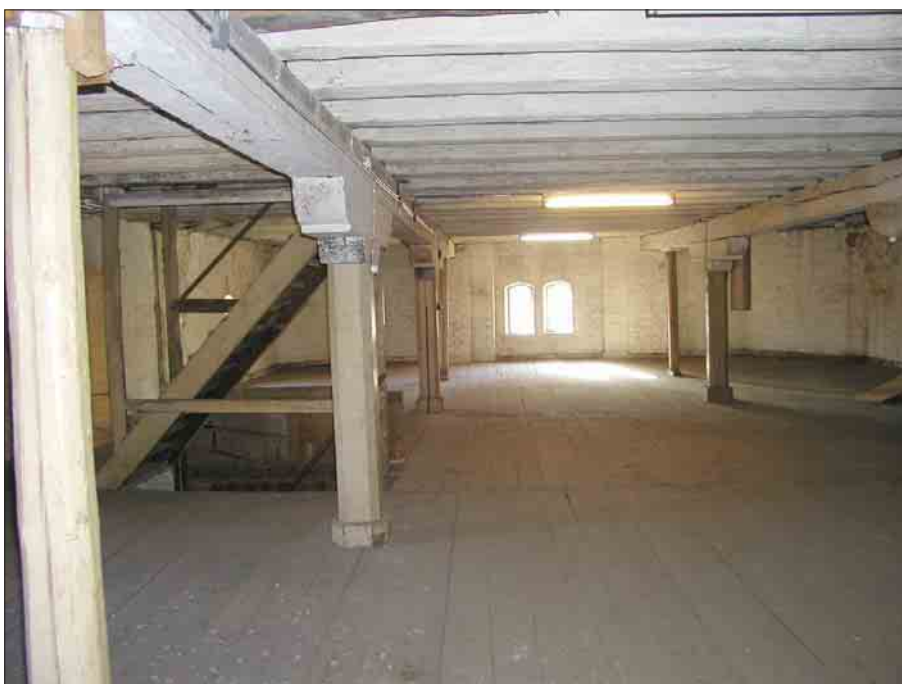
Bild 13. Plan 3 har bevarat sin magasinskaraktär med en öppen volym, brädgolv och den karaktäristiska takbjälkskonstruktionen som bärs upp av de kraftiga pelarna av trä. Foto L. Boox Läns museet Gävleborg. Dg 04-5154.

Analys: Rummet speglar väl byggnadens användning som lager för tunga produkter. Trappläget är ursprungligt och funktionellt placerat för att underlätta manuell förflyttning av varor.

Värdebärare: Öppen rumsvolym. Bjälklagskonstruktion av trä. Trägolv som utgör tak till nedre våning. Trappläget. Vita putsade väggar. Uppställningsanordningar för järnluckorna vid lastintagen.

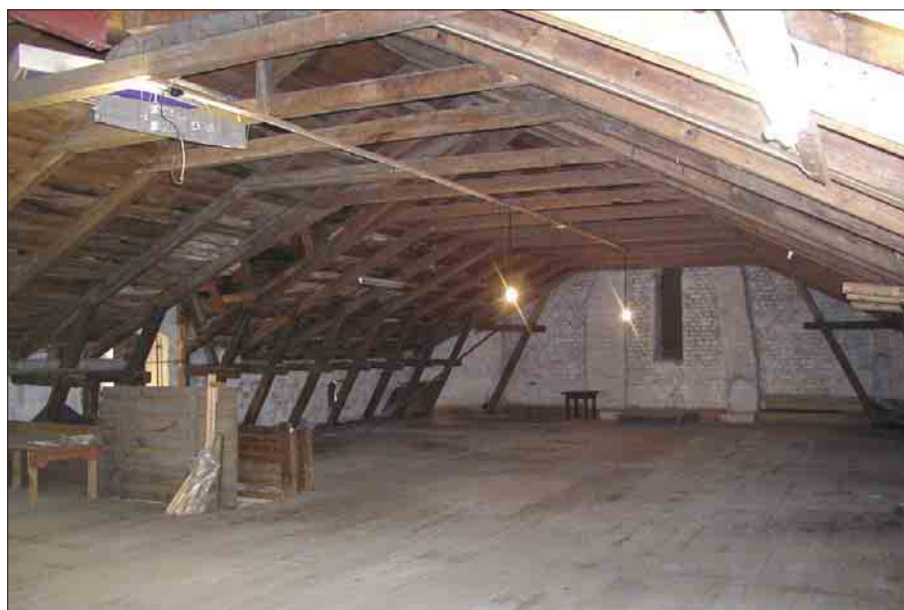
Bild 14. Vinden med den öppna takkonstruktionen. Foto L. Boox Läns museet Gävleborg. Dg 04-5165.

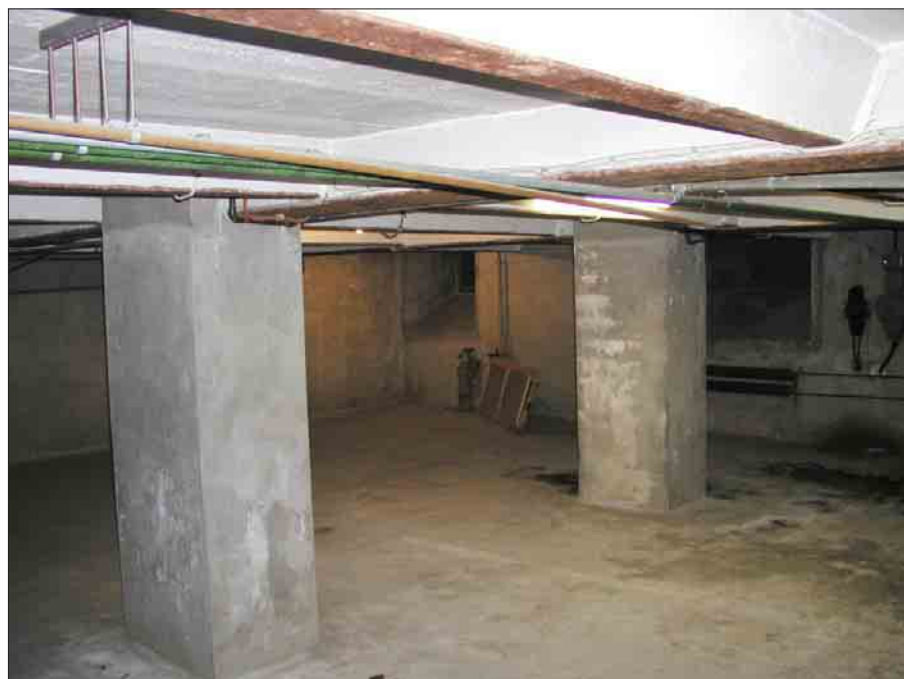
Bild 15. Den gjutna betongkällaren. Foto L. Boox Läns museet Gävleborg. Dg 04-5135.

Analys: Källaren byggdes 1932, enligt uppgift för att inrymma skyddsrum. Med tanke på hamnens värde i krigstid kan uppgiften stämma men kan inte bekräftas.

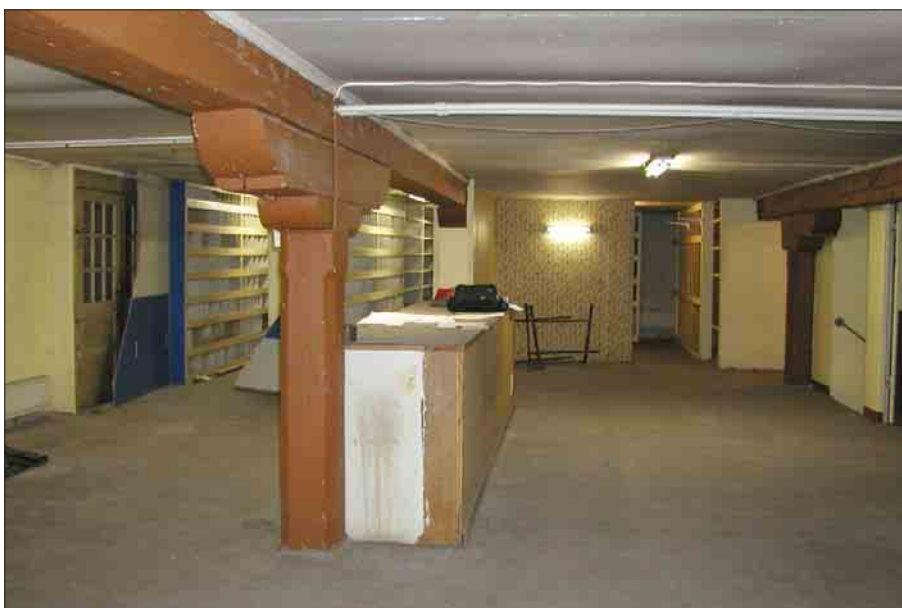
Bild 16. F.d. rörlager på plan 1. Takbjälklaget är inbyggt och sekundära väggar har tillkommit på 1960-talet. Foto L. Boox Länsmuseet Gävleborg. Dg 04-5121.

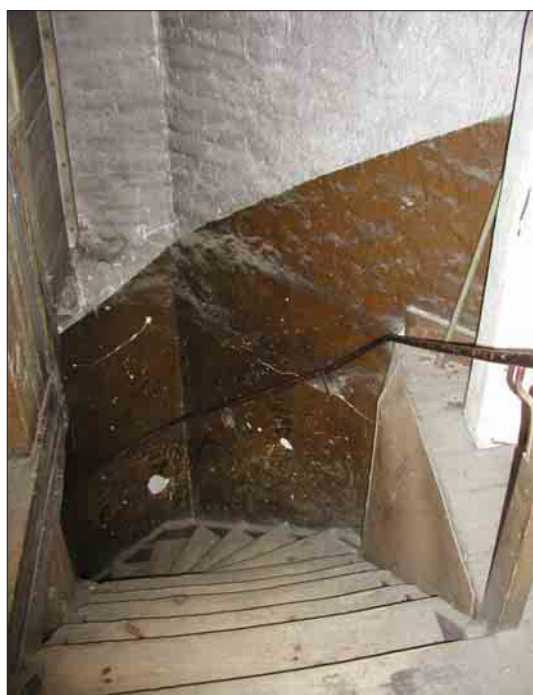
*Bild 25. Trappa mellan plan 1 och 2 i det nordöstra hörnet.
Foto L. Boox. Länsmuseet
Gävleborg. Dg 05-0426.*

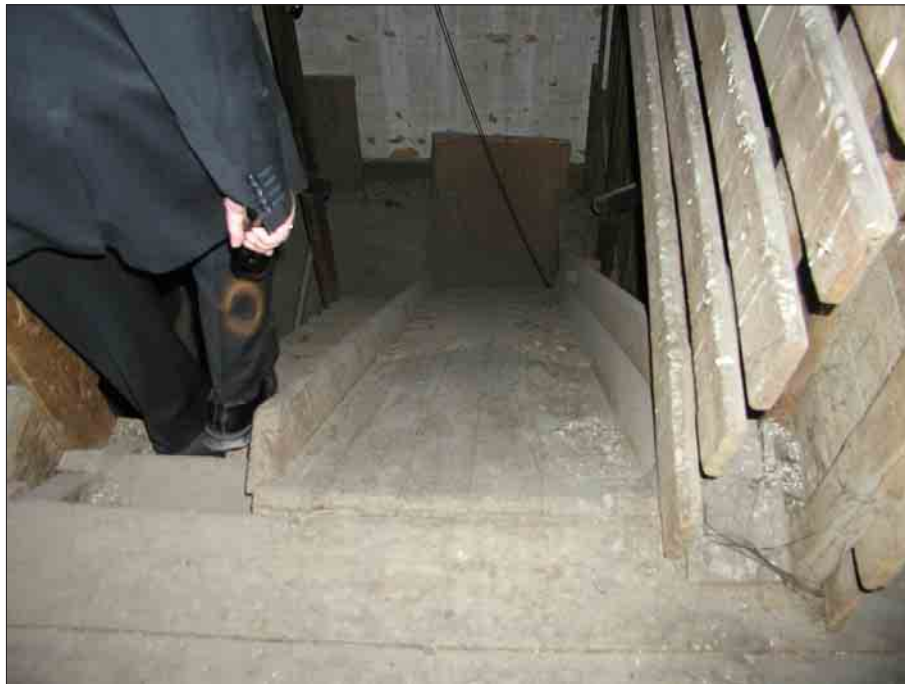
Bild 28. Mellan plan 1 och 4 finns en transportrännan inbyggd i den sydvästra trappan. Foto L. Boox. Länsmuseum Gävleborg. Dg 05-0427.

delar av dessa plan. Träytorna är omålade och de putsade tegelväggarna är vita. Mellan våningarna löper en trätrappa med en inbyggd transportbana mellan plan 1 och 4. På plan 4 finns ett äldre maskinverk till en hiss.

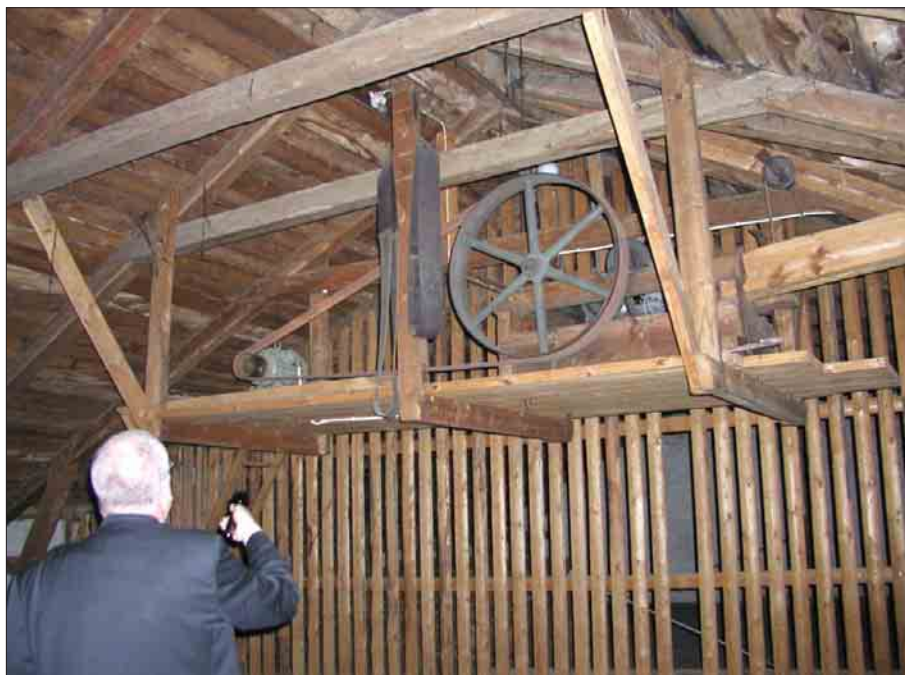
Bild 29. På plan 4 finns en äldre hissmotor kvar. Foto L. Boox. Länsmuseum Gävleborg. Dg 05-0425.

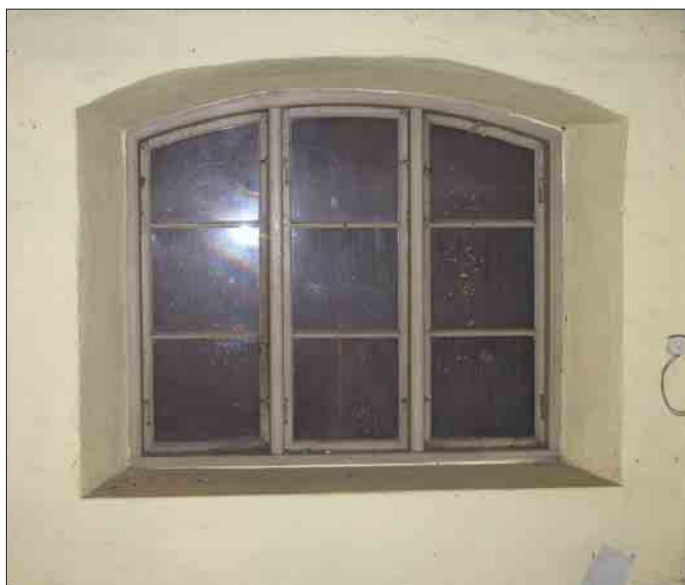
Bild 30. Befintliga fönster i bottenvåningen har ett och samma utseende men antalet lugter varierar. Troligen är trelufterna yngre än tvålufterna. Alla fönster är spröjsade och de flesta är segmentbågiga; ett utseende som är viktigt att behålla. Fönstret på bilden är från magasinets mellandel, Alderholmen 22:4, där källarvåningen finns. Vid ett borttagande av källaren och ett återställande av golvbjälklagsnivån kan fönsteröppningen göras större då bröstningen sänks. Foto L. Boox. Länsmuseum Gävleborg. Dg 04-5130.

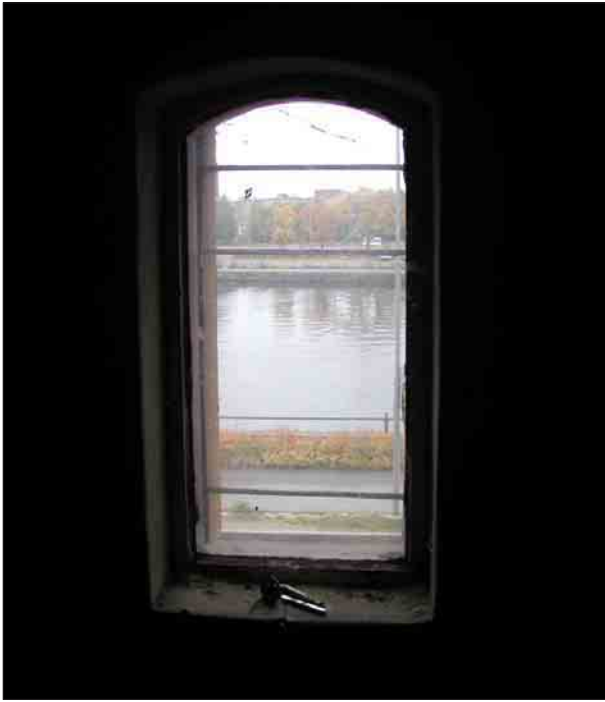
Bild 31. Fönster som satts i en av de små fasadöppningarna på plan 2 och 3. Foto L. Boox. Läns museet Gävleborg. Dg 04-5137.

I plan 2 och 3 bevaras de befintliga små öppningarna. Blinda öppningar kan eventuellt tas upp och förses med fönster med smäckra bågar och karm. Ändringen skulle då innebära borttagande av järnluckorna då de har sk. vippkonstruktion.

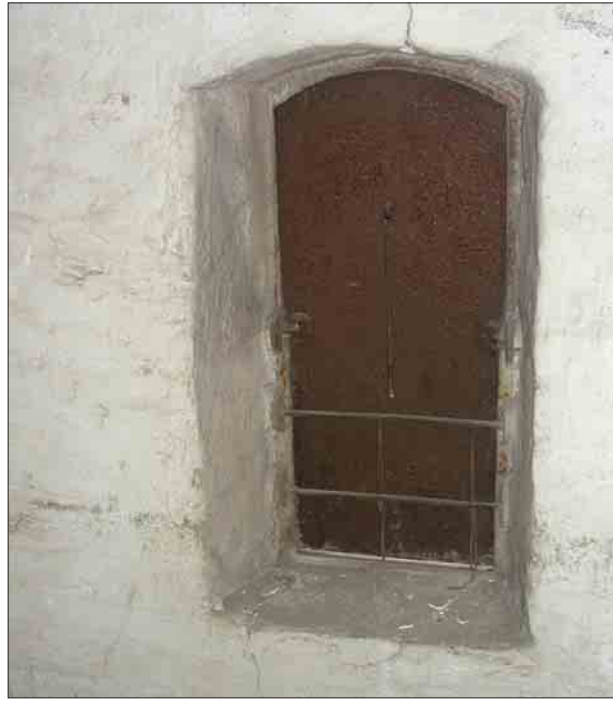
Bild 32. En av järnluckorna som täcker de små fasadöppningarna på plan 2 och 3. Foto L. Boox. Läns museet Gävleborg. Dg 05-0420.

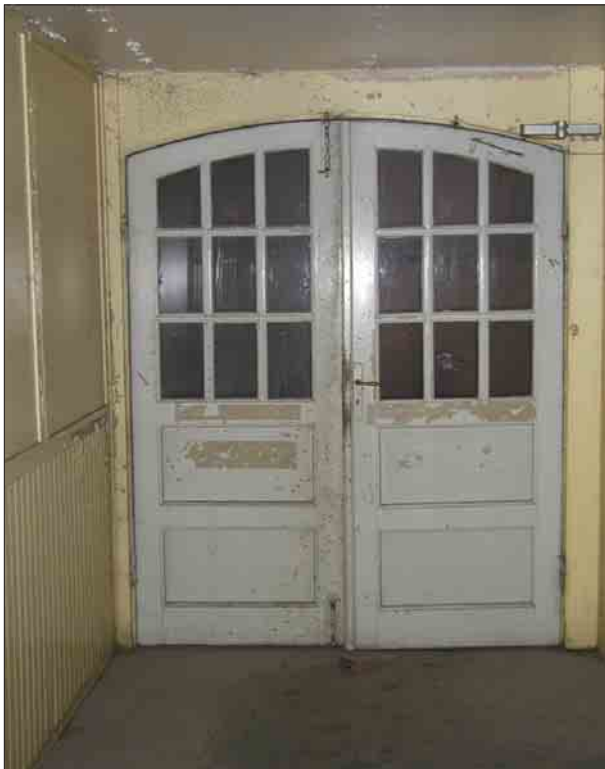
Bild 33. En vanlig, troligen ursprunglig, ytterdörrstyp i byggnaden. Bilden visar bottenvåningen i den mellersta delen, Alderholmen 22:4, där bjälklaget har höjts p.g.a. källarens tillkomst. Dörrbladet har därmed kortats genom att en fönsterrad tagits bort. I skeppshandeln finns en dörr i originalutförande bevarad. Foto L. Boox. Läns museet Gävleborg. Dg 05-0398

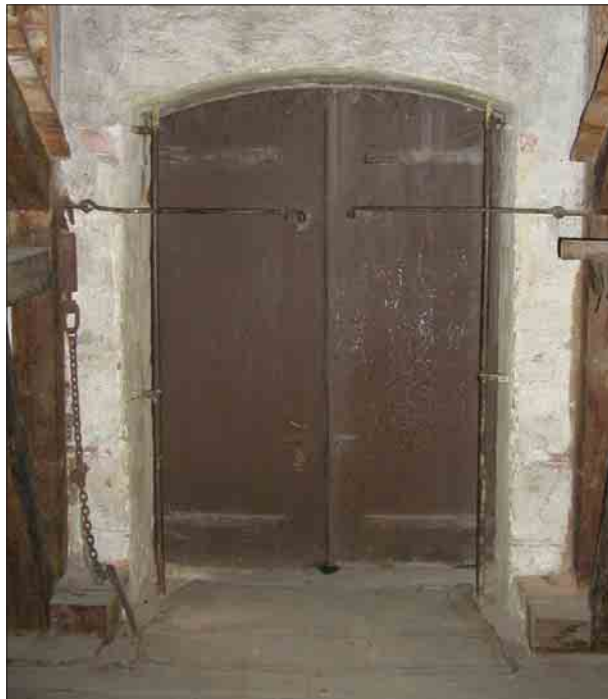
Bild 35. Lastintag täckta med järnluckor. Foto L. Boox. Länsmuseet Gävleborg. 05-0414.

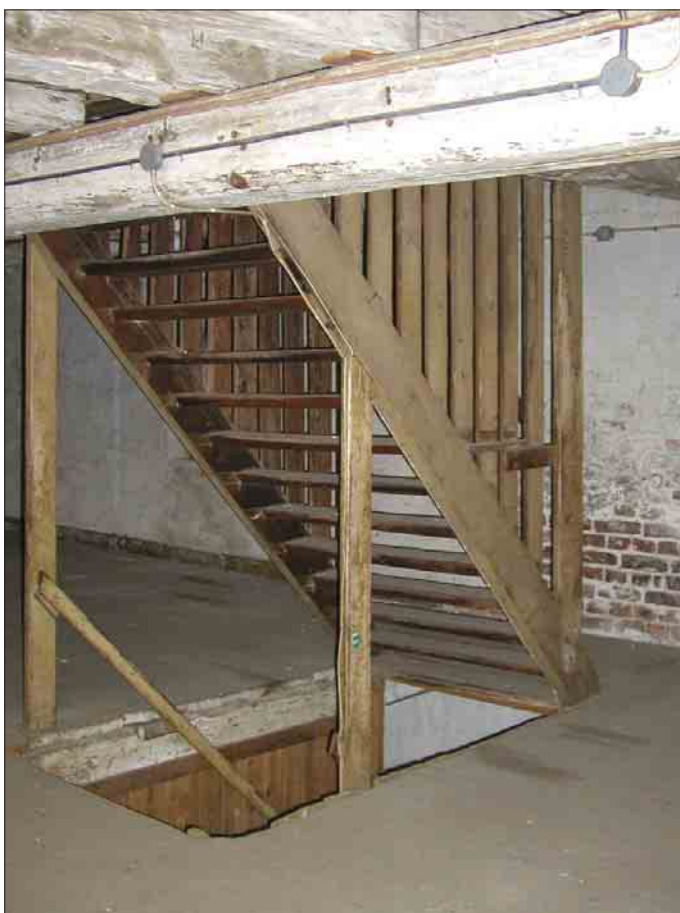
*Bild 36. Trapplägen bevaras, eventuella nya trappor byggs med en så öppen konstruktion som möjligt och ges ett utseende som liknar et ursprungliga. Trappan i den mellersta delen måste dock byggas in för att klara krav på nödutrymning.
Foto L. Boox. Länsmuseet Gävleborg. Dg 05-0412.*

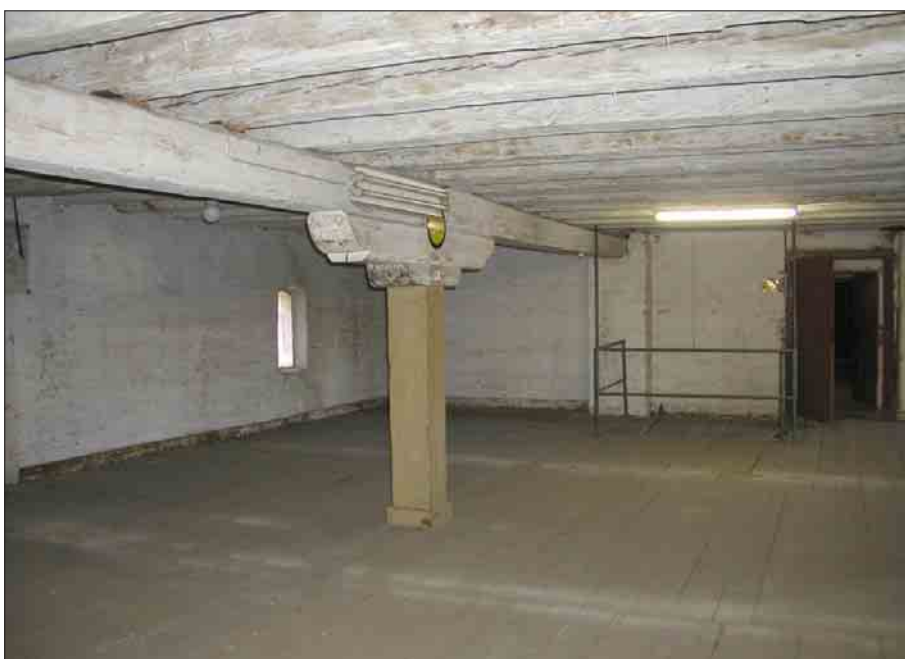
Bild 37. Mellanbjälklagskonstruktionen är mycket karaktäristisk för byggnaden då den speglar dess forna användning. I bakgrunden syns hisschaktet. Alderholmen 22:4. Foto L. Boox. Länsmuseet Gävleborg. Dg 04-5140.

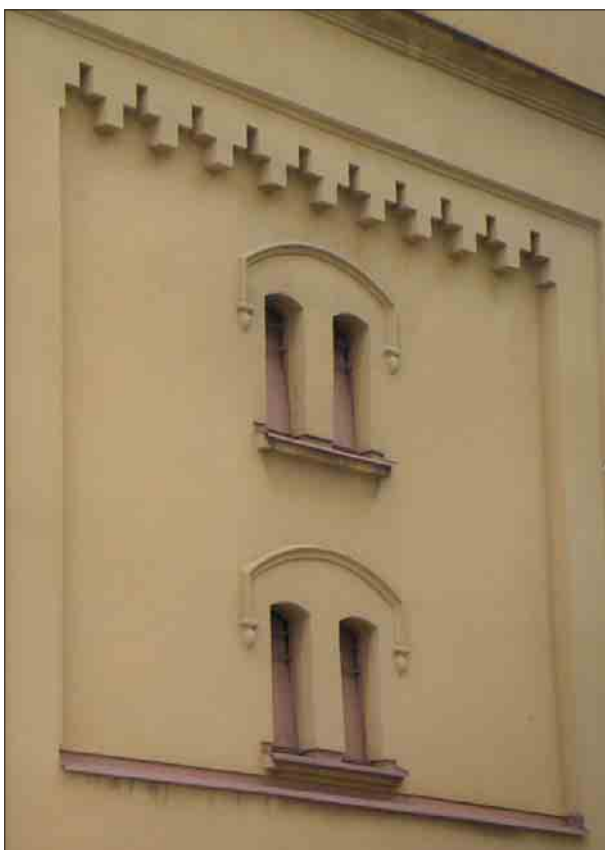
Bild 41. Upphöjda dekorationer i putsfasden omgärdar de små öppningarna. Foto K. Wirdby. Läns museet Gävleborg. Dg 2534.
