## ELEFANTEN 2

Byggnadshistorisk genomgång

Söderhamns stad och kommun  
Gävleborgs län  
2020

Rapport 2020:10  
*Ulrika Olsson*

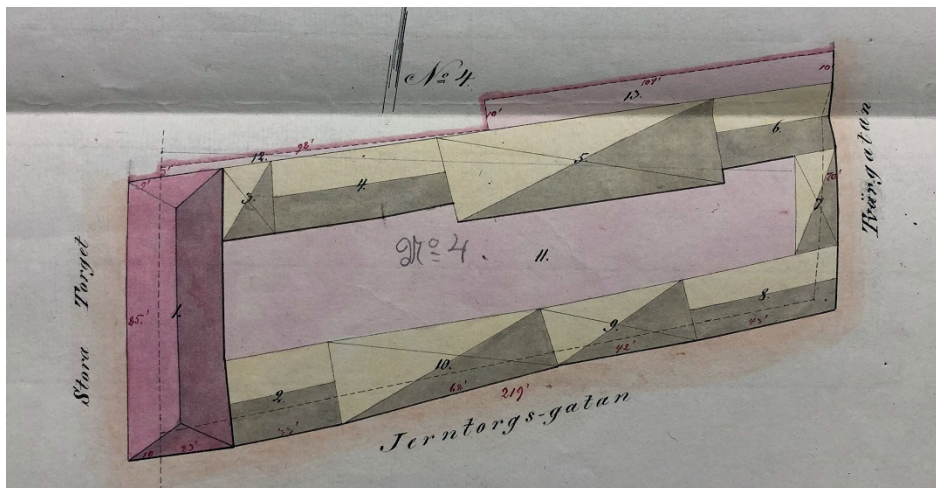
Figur 5. Tomtkartan är upprättad 1876, samma år som stadsbranden ägde rum. Tomten är helt kringbyggd med huvudbyggnaden placerad med den västra långsidan mot Stora torget. Nummer 2 utgörs av flygelbyggnad, medan resten av byggnaderna är olika typer av ekonomibyggnader som till exempel uthus, magasin och brygghus.

*Karta öfver tomten n 3 uti quadraten 2 af Staden SÖDERHAMNS Norra Quarter, upprättad år 1876 af Elis Cedergren, Stadsingeniör. Nr 4 är skrivet med blyerts mitt i bilden och beskrivningen av tomten uppger också att det ska röra sig om nr 4. Tomtkartan förvaras på Kommunarkivet i Söderhamn.*

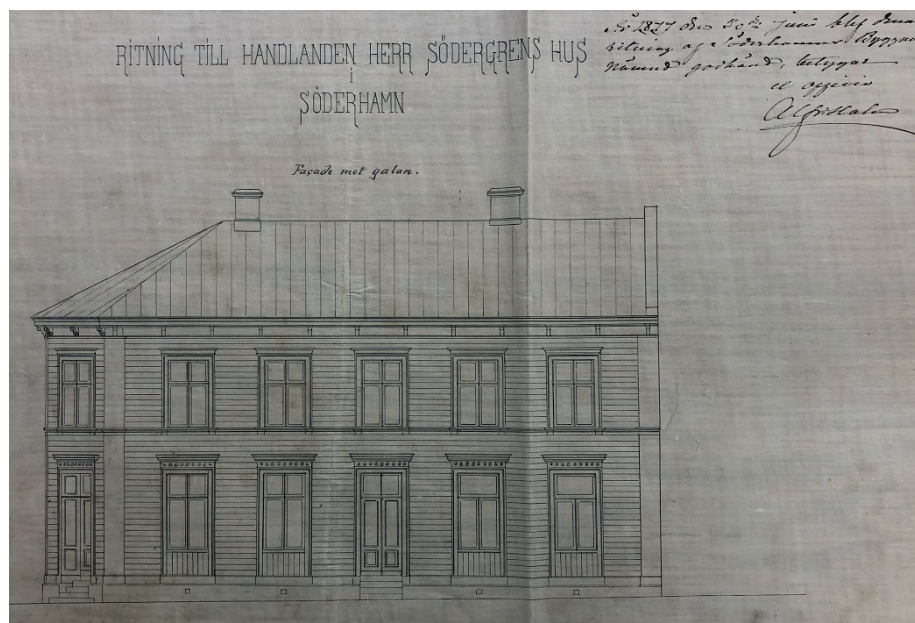
Figur 6. Ursprungsritning från 1877. Fasad mot Källgatan. Notera högresta fönster på bottenplan och variation av kors- och T-post i bågarna. Notera även utsmyckande detaljer kring fönster och takfot. Ritningen förvaras på Kommunarkivet i Söderhamn.

Huvudbyggnadens form är rektangulär med huvudfasader ut mot Oxtorgsgatan och Källgatan. Hörnet är avfasat i enlighet med tidens mode. Fasaderna är klädda med liggande panel, förmodligen fasspångpanel, vilken är avdelad med ett smäckert listverk i höjd med första våningens fönster. Byggnadens hörn/avslut markeras med breda pilastrar. Entréer till verksamheterna i bottenplan finns från Källgatan och hörnet Källgatan/Oxtorgsgatan. Entrépartierna är något indragna i fasaden, med trappor inom eller strax utanför fasadlivet. Portarna är högresta med spegelindelningar och överljus. Två entréer finns från gårdssidan, den ena leder in till en farstu med trapphus till första plan, den andra in till vad som förefaller vara kontor. Båda entréerna mot gården ligger i liv med fasaden, med utanförliggande trappor med tre steg.

Fasadernas utsmyckningar finns mot gatorna. Bottenvåningens fönster och entréer har här profilerade överstycken och mönstersågade lister. Panelen under fönstren består av stående virke. Fönstren är högresta och i de flesta fall utgörs de av bågar med korspost, men in mot gården har fönstren i bottenplan T-post. Mot gården finns även fönsterpartier med tre bågars bredd, medan övriga har två bågar i bredd. Bågarna är högre i bottenplan än på första plan. Takfoten ut mot gatorna har synliga profilsågade taktassar. Sadeltaket har en valmad del ut mot gaveln och taket är belagt med falsad plåt i en mörk kulör.

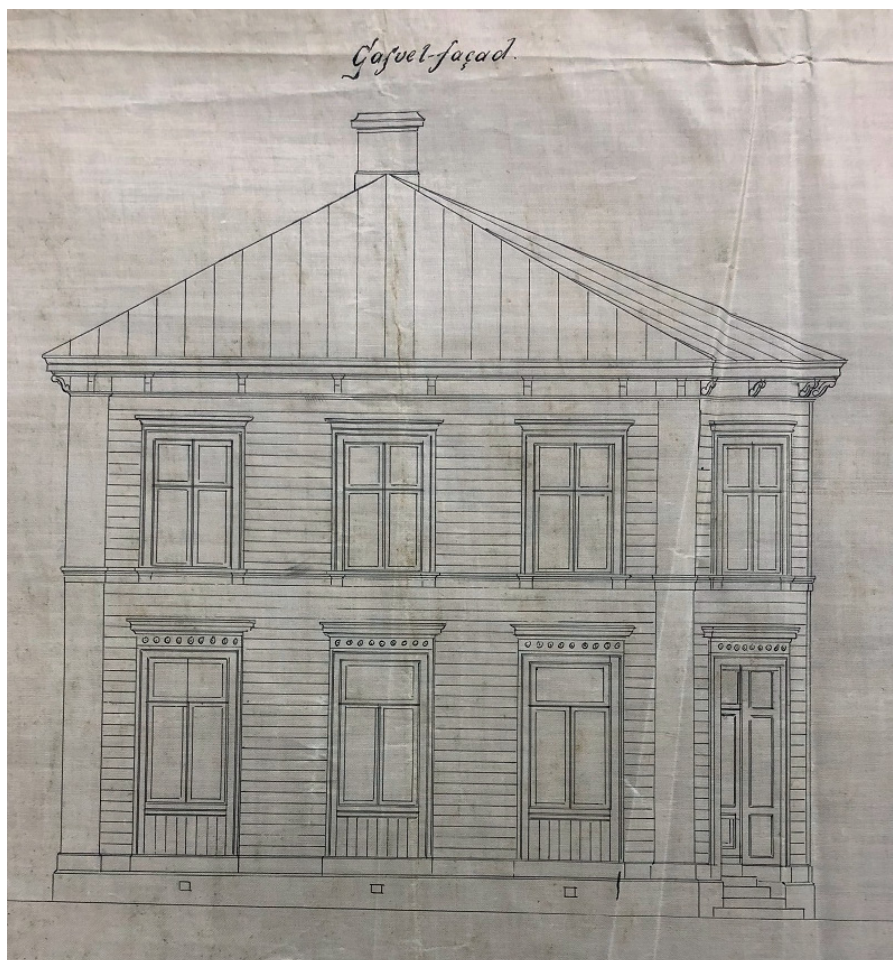
Figur 7. Ursprungsritning från 1877. Fasad mot Oxtorgsgatan. Notera högsta fönster på bottenplan och variation av kors- och T-post i bågarna. Notera även utsmyckande detaljer kring fönster och takfot. Ritningen förvaras på Kommunarkivet i Söderhamn.

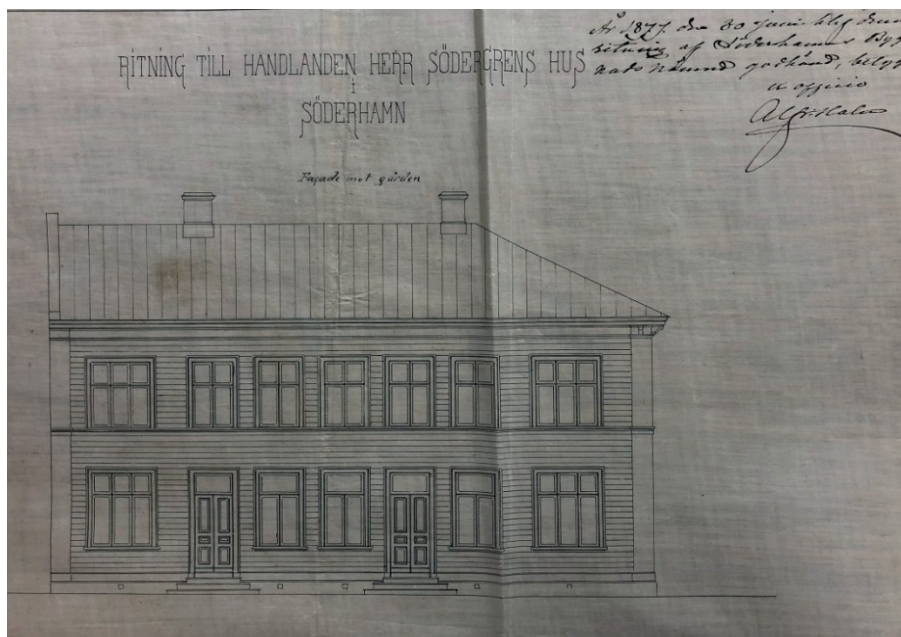
Figur 8. Ursprungsritning från 1877. Fasaden in mot gården har två entréer. Här syns en större variation i fönstrens utformning. Fasaden består av en liggande panel utan utsmyckningar förutom det horisontella listverket i höjd med första våningens fönster. Ritningen förvaras på Kommunarkivet i Söderhamn.

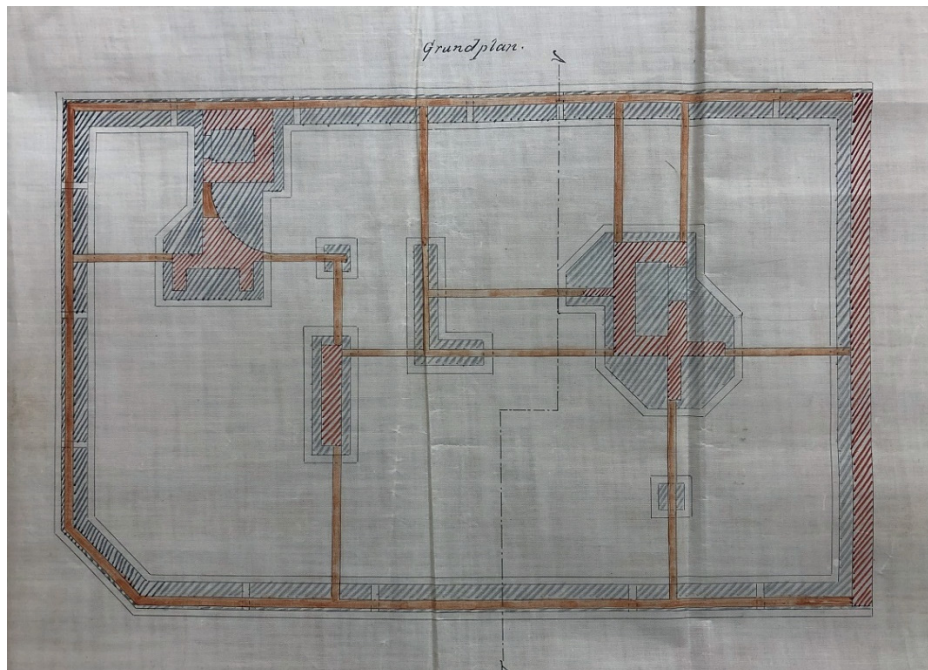
Figur 9. Ursprungsritning från 1877. Grundplan. Från början fanns ingen källare under byggnaden. Ritningen förvaras på Kommunarkivet i Söderhamn.

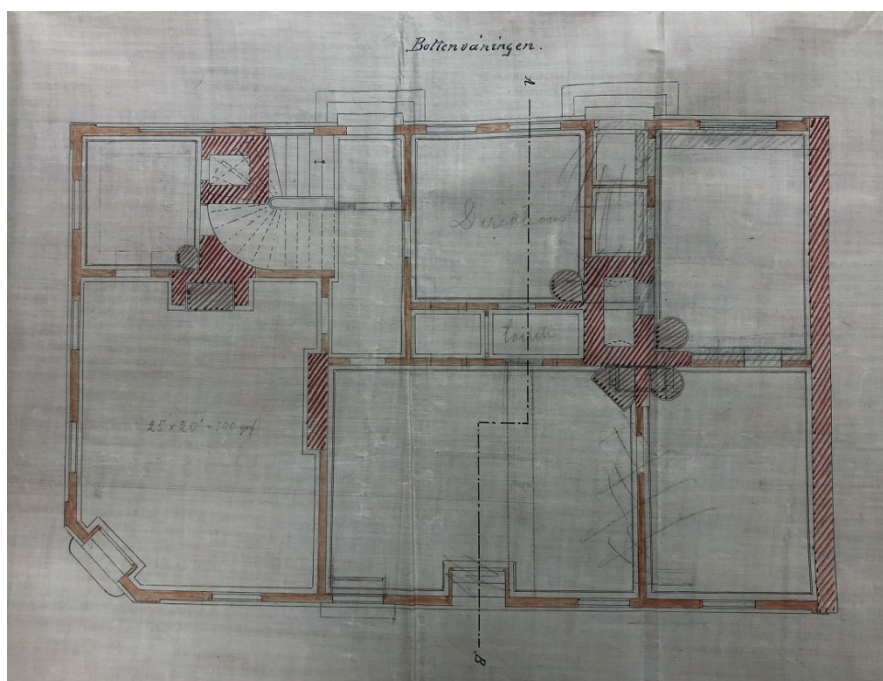
Figur 10. Ursprungsritning från 1877. Bottenplan. Från gatusidorna finns två entréer som ligger indragna i fasaden. Från gården finns två entréer varav den ena leder till trapphuset upp till övervåningen. Ritningen förvaras på Kommunarkivet i Söderhamn.

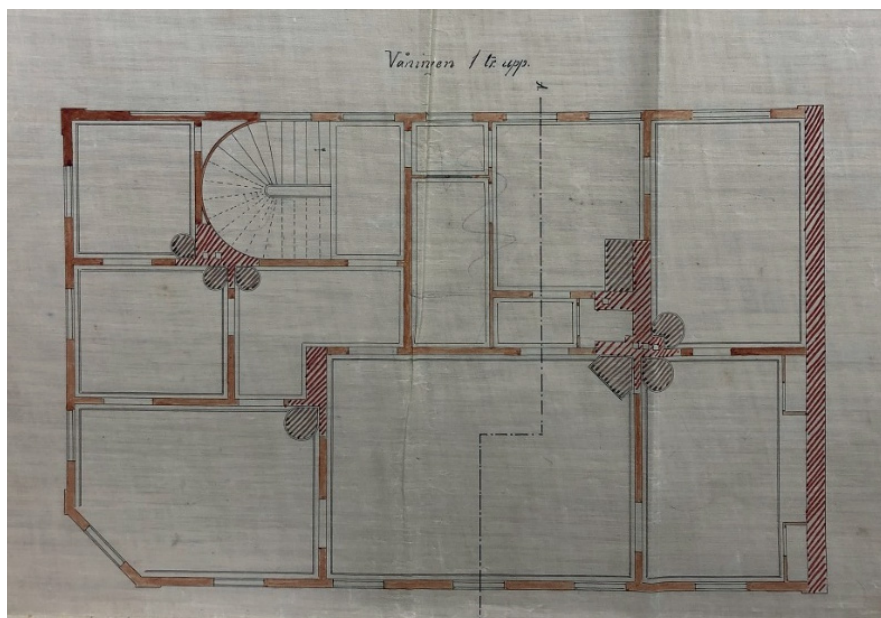
Figur 11. Ursprungsritning från 1877. Våning 1 trappa upp. Våningsplanet rymmer en lägenhet som nås från trapphuset och entrén från gården. Ritningen förvaras på Kommunarkivet i Söderhamn.

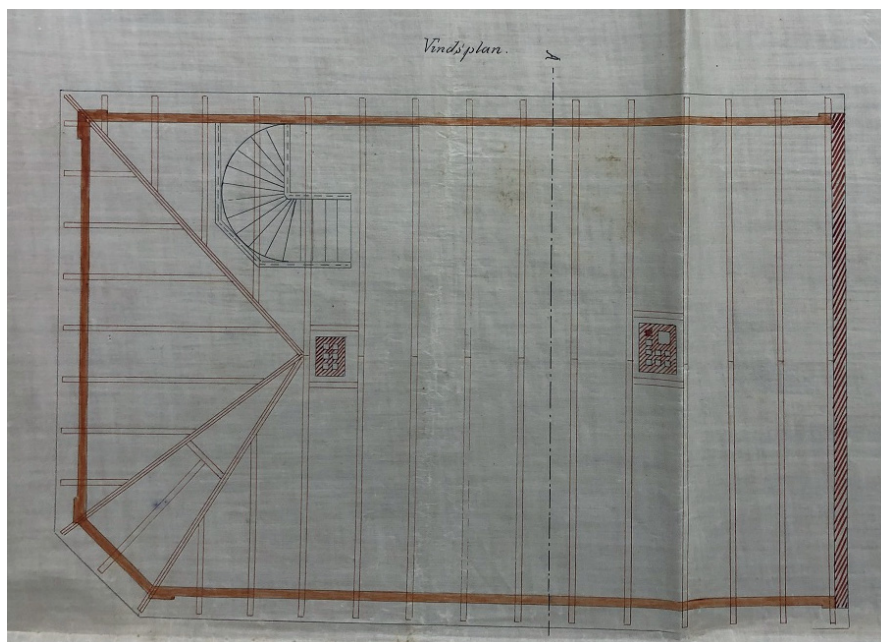
Figur 12. Ursprungsritning från 1877. Det oinredda vindsplanet. Ritningen förvaras på Kommunarkivet i Söderhamn.

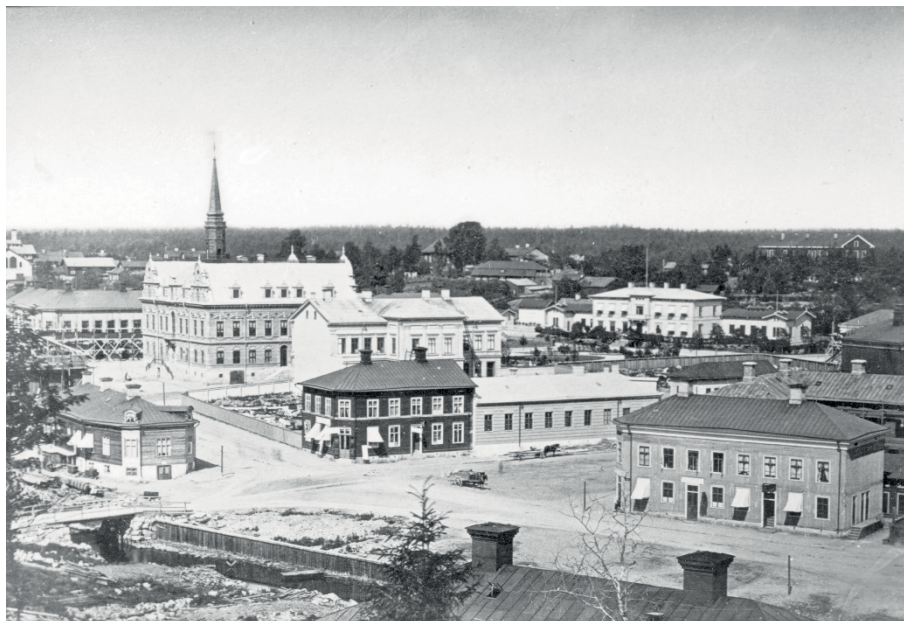
Figur 13. Den mörka byggnaden i bildens mitt är Elefanten 2 bara några år efter brandens ödeläggelse. Söderhamns rådhus syns till vänster. Uppbyggnaden kring rådhuset går snabbt. Som synes är ännu inte Elefanten 1, Rådhuskonditoriet, uppfört. Elefanten 4, Gamla posten, syns i kvarterets nordvästra del. Byggnaden utbrändes vid stadsbranden men kunde senare återuppbyggas. Elefanten 3 är också färdigställd. Byggställningar skymtar vid Oxen, väster om rådhuset.

Huvudbyggnaden på Elefanten 2 har mörkt färgade fasader. Det är oklart i vilken kulör huset var målat ifrån början. Möjligen är fasaderna ännu inte panelklädda på fotot. Det falsade plåttaket förefaller också ha en relativt mörk kulör. Fotografi ur DIBIS fotosamling, bildnummer: XGS00091.

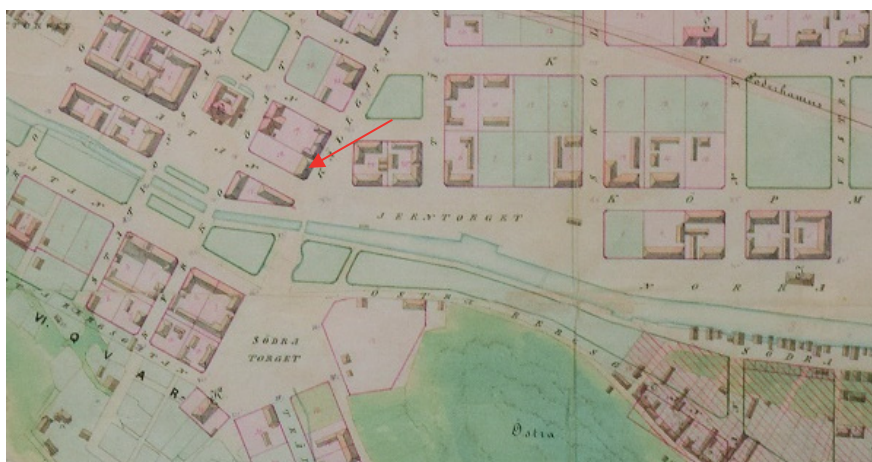
Figur 14. Utdrag ur karta över Söderhamn 1881. Det har bara gått fem år sedan staden brann men återuppbyggnaden har skett snabbt. Kvarteret Elefanten är bebyggt enligt stadskartan ovan. Elefanten 2 är bebyggd med huvudbyggnad, men uthuset är ännu inte uppfört, inte heller Elefanten 1. Kartan förvaras på Kommunarkivet i Söderhamn.

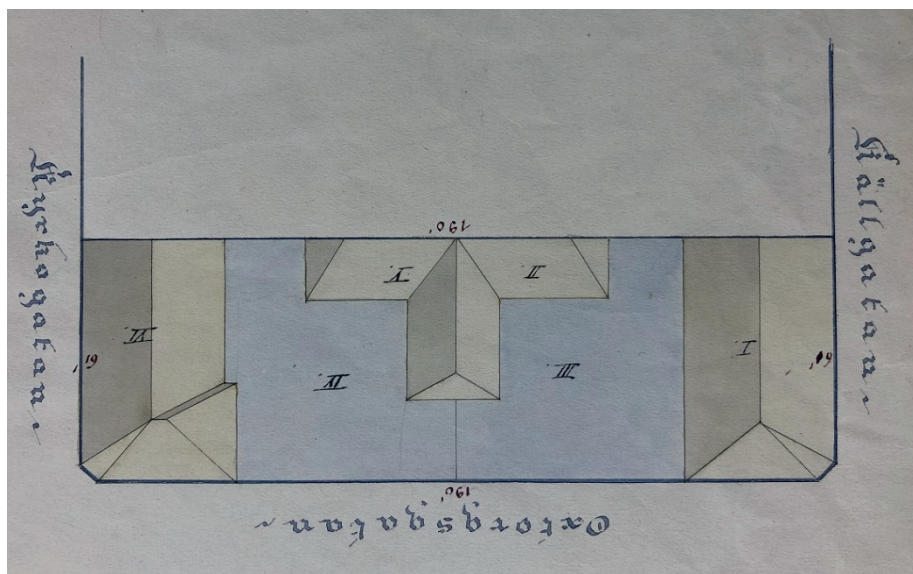
Figur 15. Tomtkarta över tomt nummer 18 i stadens första kvarter. Kartan är daterad 20 mars 1885 och signerad K Strandberg, Stadsingeniör. Som synes är nuvarande Rådhuskonditoriet uppfört och mellan de båda huvudbyggnaderna ligger ett T-format uthus. Tomtkartan förvaras på Kommunarkivet i Söderhamn.

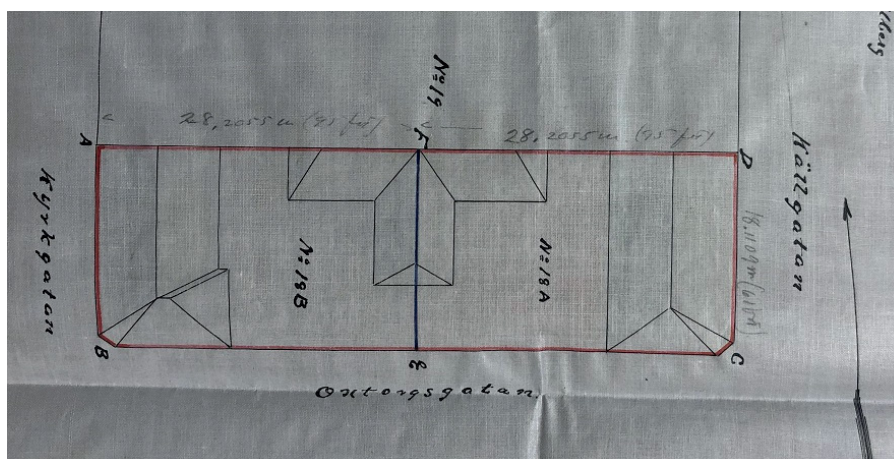
Figur 16. Tomtkarta från 1912. Tomten nummer 18 ska delas i två delar, där Elefanten 2 benämns 18 A och Elefanten 1 som 18 B. Tomtkartan förvaras på Kommunarkivet i Söderhamn.

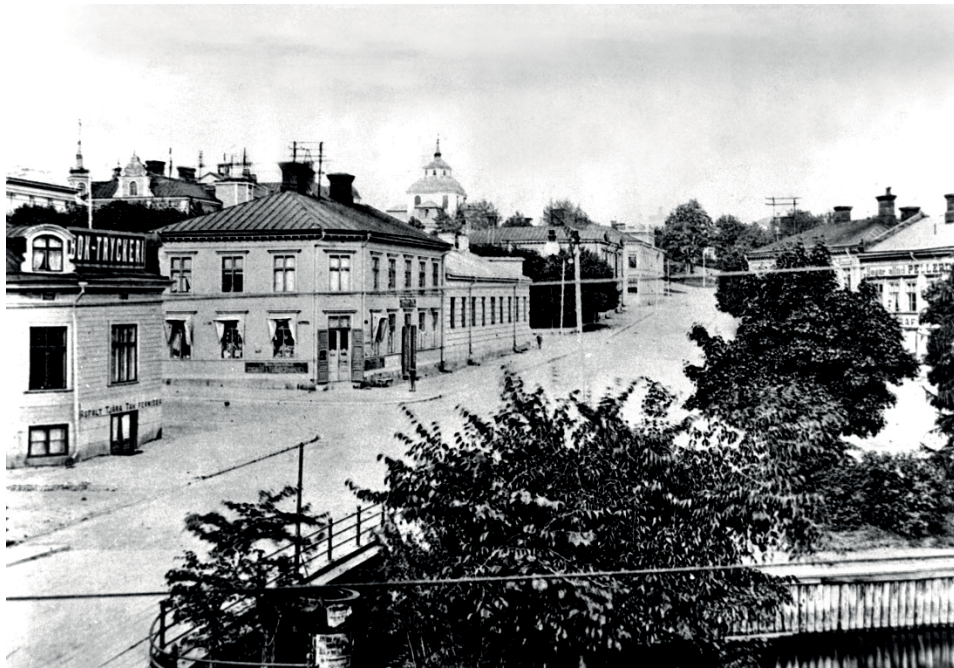
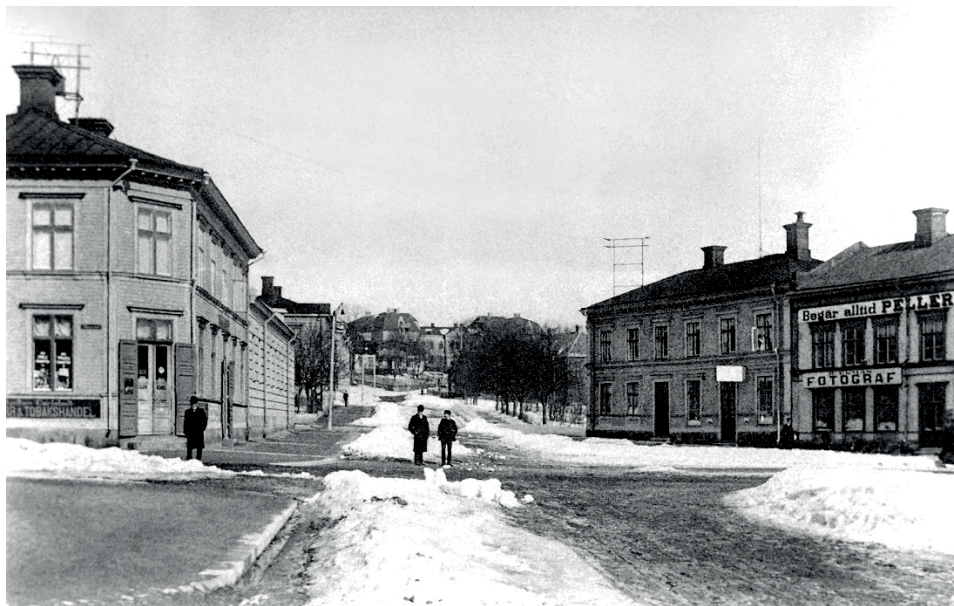
Figur 16 och 17. Årtalen på dessa två fotografier är okänt, men de är tagna innan 1926 då huset byggdes till, fasaderna putsades och entréerna gjordes om. På fotografierna ovan är fasaderna ännu klädda med panel, i likhet med ursprungsritningarna. Panelen är ljus målad, medan fönsterbågar och horisontellt listverk förefaller vara i mörkare kulör. Fodren runt fönstren ser ut att vara vita. Båda fotografierna är ur DIBIS fotosamling, bildnummer: SWS00246 och SWS00016.

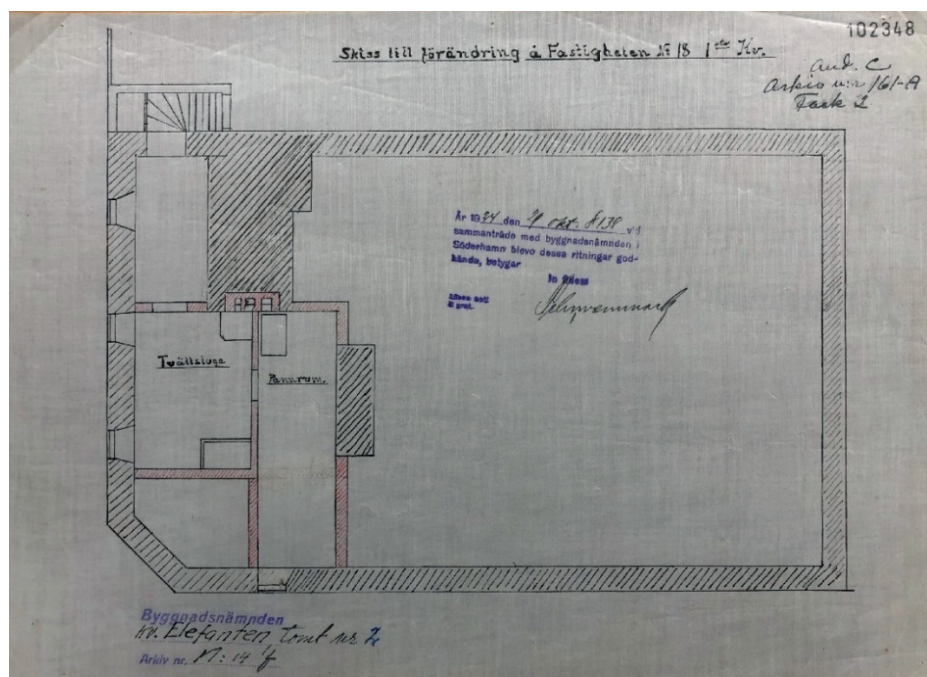
Figur 18. 1924 tillkommer en tvättstuga och ett pannrum i sydöstra delen av källaren. Rummen nås från en exteriör källartrappa på husets västra sida. Fastigheten benämns fortfarande som nr 18 i första kvarteret. Enligt Byggnadsnämndens stämpel och anteckning heter tomten nu nummer 2. Ritningen förvaras på Kommunarkivet i Söderhamn.

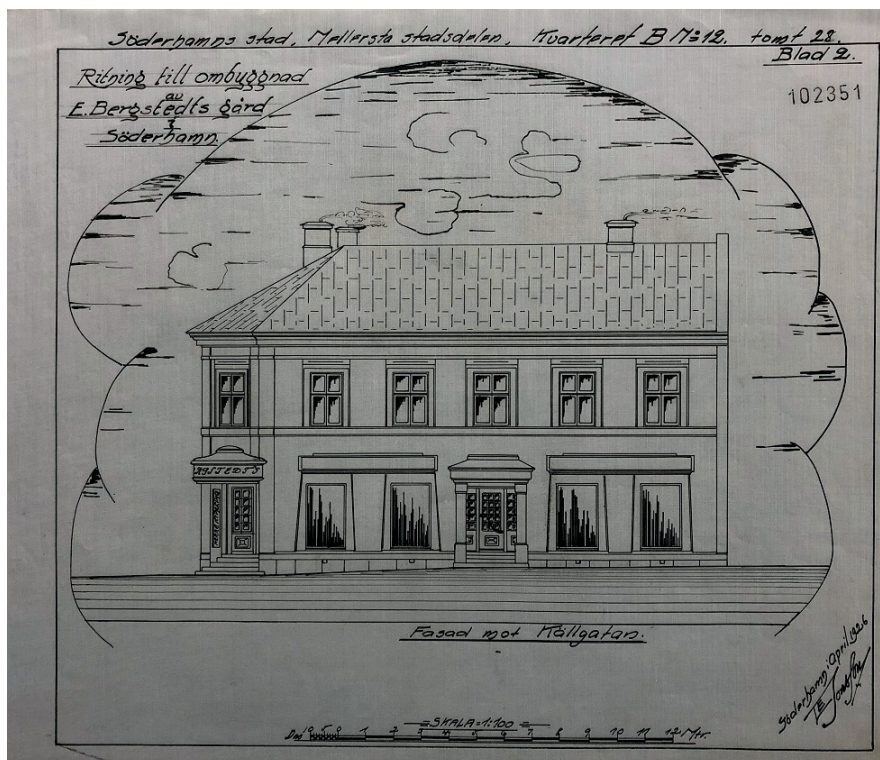
Figur 19. Fasaden mot Källgatan enligt ritningarna daterade 1926. Notera de markerade entrépartierna med entrétak, samt omfattningarna kring de nya butiksfönstren på bottenplan. Medan entrépartierna andas 1920-talsklassicism, så moderniseras fasadmaterialet mer mot funktionalismens ideal. Ritningen förvaras på Kommunarkivet i Söderhamn.

Ritningarna från 1926 redovisar en tillbyggnad mot väster, ny fasadutformning och nya entrépartier. Gården tillhör enligt ritningarna E. Bergstedt. Tillbyggnaden innebär att huset nu får en vinkel mot väster. Den nya delen rymmer källare, bottenplan med butiksdel, första våning med lägenhet samt överst en oinredd vind. Sidan mot Oxtorgsgatan förses med två nya entréer, en belägen i den ursprungliga delen och en i den tillbyggda delen. Den ursprungliga entrén i hörnet, samt entrén mot Källgatan är kvar. Samtliga gatuentréer ges en enhetlig, ny utformning. Portpartierna är indragna i fasaderna med spegelförsedda dörrblad och småspröjsade sidoväggar. Hörnentrén breddas och dess trappa ges en ny bågform. Alla exteriöra trappor mot gatorna är delvis indragna i fasaden, men därtill har de något eller några steg liggande utanför fasadliv.

Bottenvåningens funktion som rymmande butiker tydliggörs i gatufasaderna genom butiksönster om en luft i varje båge. Dessa fönsteröppningar är något större än de ursprungliga. Första våningens fönsterutformning med korspost tycks kvarstå. Till en påtaglig förändring hör också bytet av fasadmateriel, från liggande träpanel till puts. Dock har ingen information om den tidiga putsen återfunnits, annat än det som framgår på ritningarna. Enligt ritningarna kvarstår dock fasadutformningen på den ursprungliga delen mot gården.

Huruvida fasaderna verkligen kom att utformas likt ritningarna från 1926 är okänt, då inga tidiga fotografier från tiden har hittats. Ritningarna visar markerade överstycken över butiksönstren och gatuentréerna är markerade med utskjutande entrétak uppburna av kolonner. Dessa detaljer förekommer inte på några fotografier.

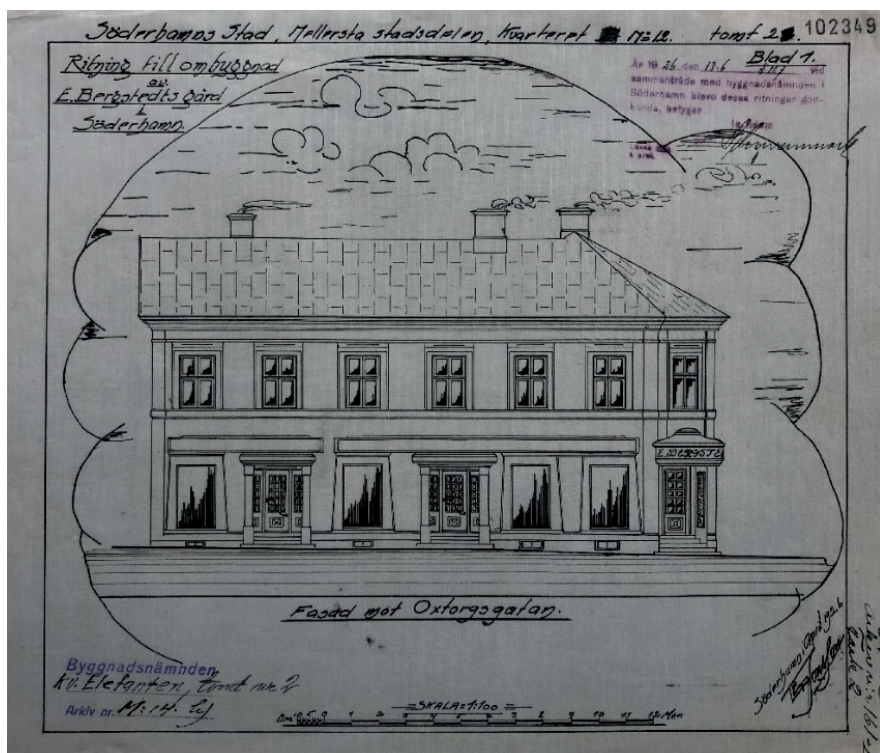
Figur 20. Mot Oxtorgsgatan byggs huset 1926 på mot väster med ytterligare tre fönsters bredd. Här tillkommer två nya entrépartier, vilka i princip utformas i likhet med den mot Källgatan. Det som skiljer är entrétakens utformning, som är förenklade här. Ritningen förvaras på Kommunarkivet i Söderhamn.

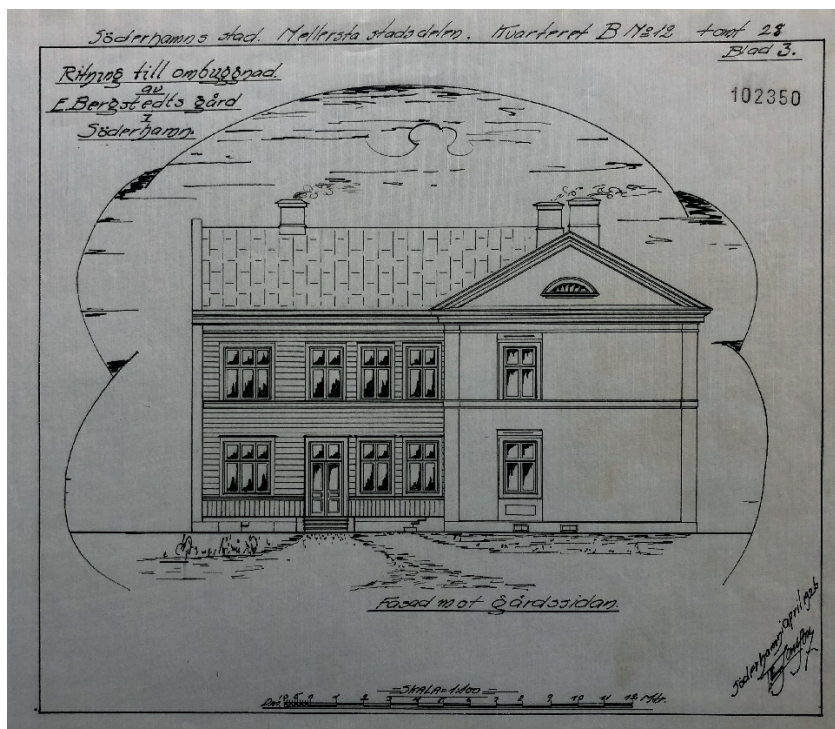
Figur 21. Huset från väster enligt ritningarna från 1926. Den ursprungliga fasaden mot väster har lämnats orörd. Den ursprungliga fasadbeklädnaden med panel är kvar, liksom fönstrens och entréns utformning. Tillbyggnadens fasad har lämnats relativt sluten med fönster endast i dess ena del. Ritningen förvaras på Kommunarkivet i Söderhamn.

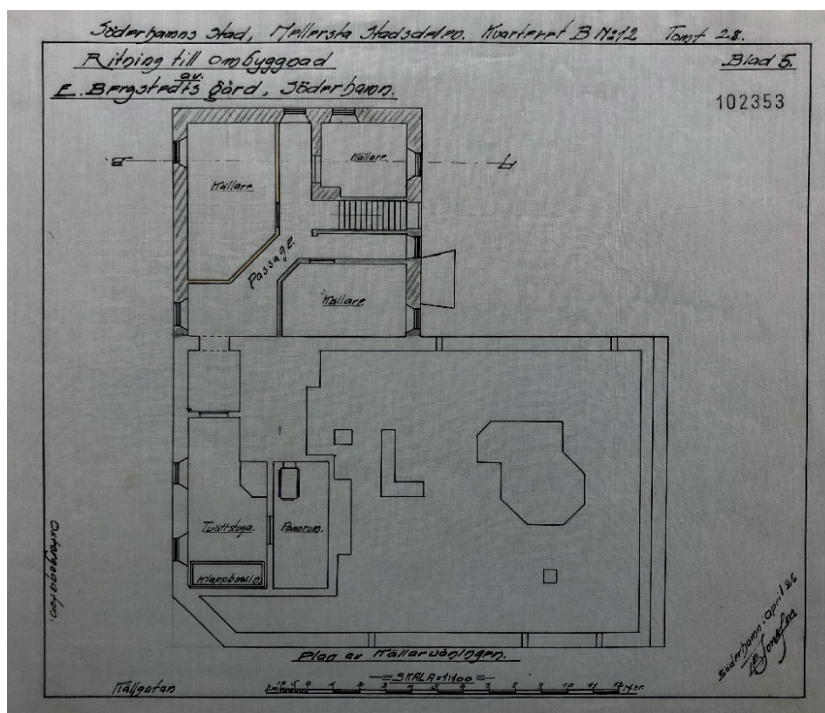
Figur 22. Tillbyggnaden från 1926 förses med en källare som nås via en dörr på nya delens norra sida. Ritningen förvaras på Kommunarkivet i Söderhamn.

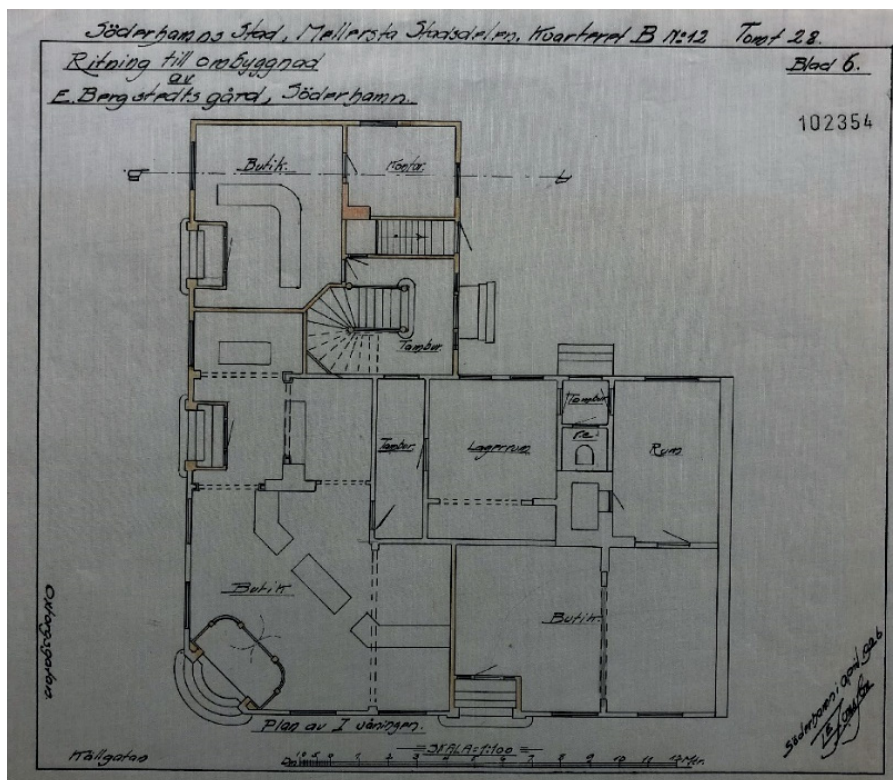
Figur 23. I den ursprungliga delen av bottenplan rivs några av de ursprungliga väggarna, samtidigt som nya tillkommer. Den ursprungliga trappan till första våningen har tagits bort och ersatts av ett trapphus i den nya delen. Notera de kraftigt indragna entrépartierna samt breddningen av hörnentrén och dess rundade trappa. Ritningen förvaras på Kommunarkivet i Söderhamn.

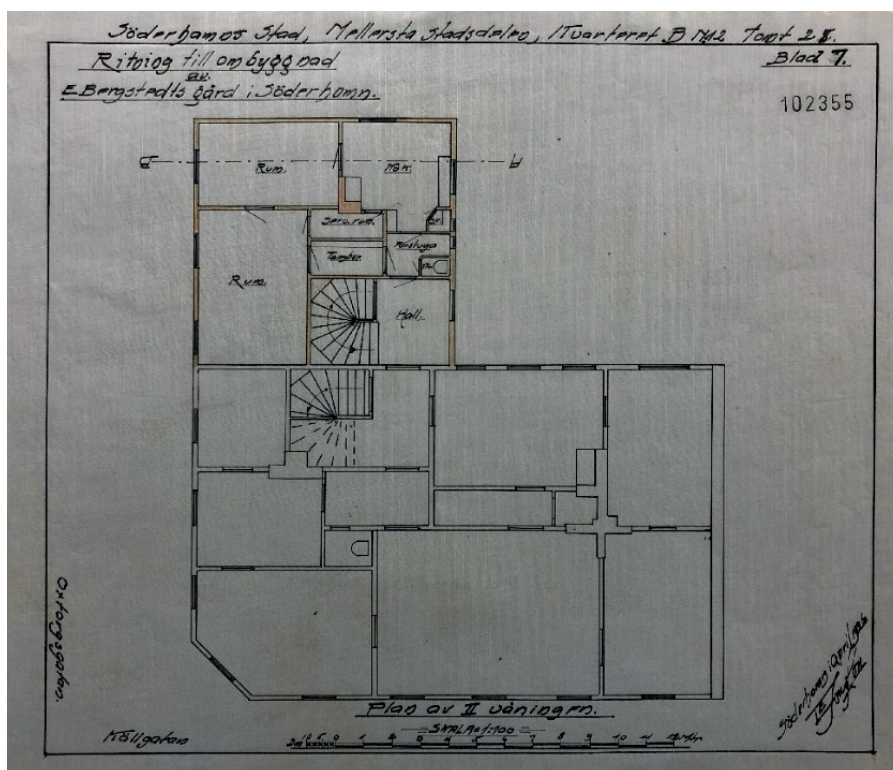
Figur 24. Våning en trappa upp enligt 1926 års ritningar. Här har i princip inga förändringar skett i den ursprungliga delen, fränsett tillkomst av wc. Trappan upp till vinden finns kvar, dock har inga vindsritningar från 1926 återfunnits. I den nya delen finns en lägenhet på första våningen. Ritningen förvaras på Kommunarkivet i Söderhamn.

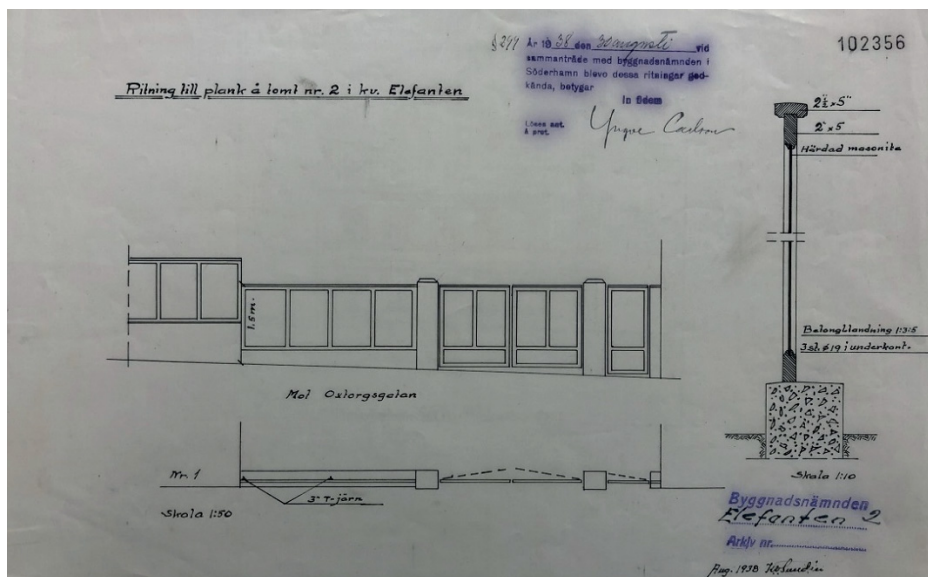
Figur 25. Ritning från 1938 som visar ett plank till tomt nummer 2 i Kvarteret Elefantien. Ritningen förvaras på Kommunarkivet i Söderhamn.

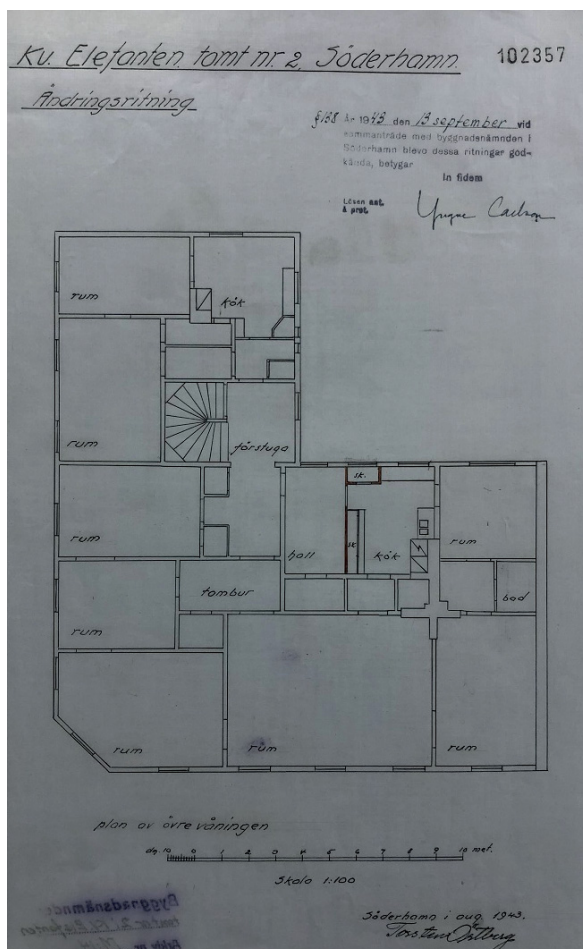
Figur 26. Ändringsritning från 1943 avseende nytt kök och några nya avskiljande väggar. Den ursprungliga trappan upp till vinden har tagits bort och ett större rum har skapats på dess plats. Ritningen förvaras på Kommunarkivet i Söderhamn.

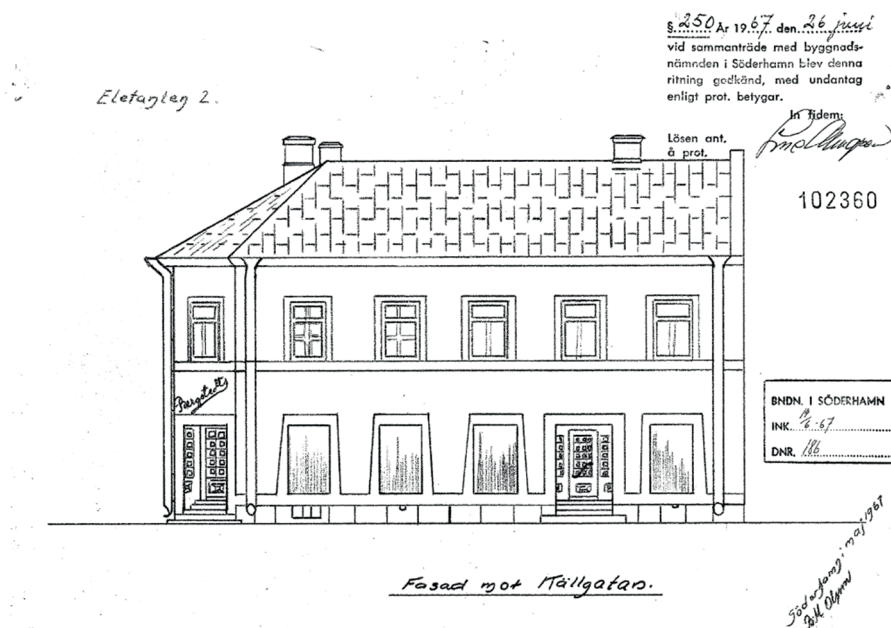
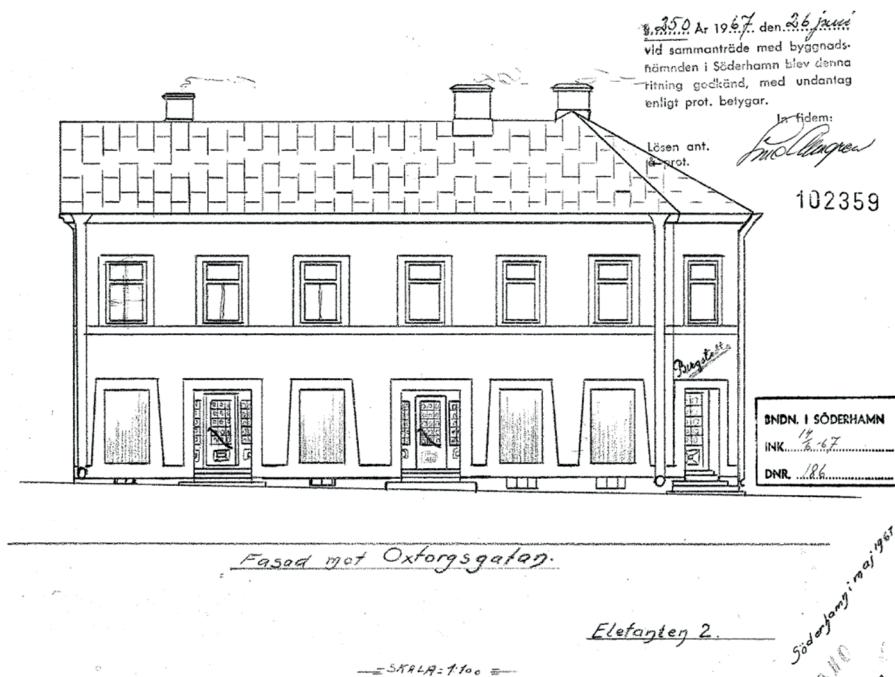
Figur 28. Fasad mot Källgatan.

Figur 29. Två ritningar från 1967 rörande utbyte av fönster på första våningen. De ursprungliga fönstren med korspost byts ut till fönster med två bågar, varav en liggande i öppningens övre del. I byggnadsnämndens sammanträdesprotokoll daterat 26 juni 1967 yttrar sig stadsarkitekten enligt följande: *För att inte all för mycket förändra byggnadens karaktär bör fönstren liksom nu ha mittpost i dess nederdel.* Förmodligen efterlevdes inte detta råd, eftersom fönsterbågarna ännu idag har en utformning likt ritningen. Ritningarna förvaras på Kommunarkivet i Söderhamn.

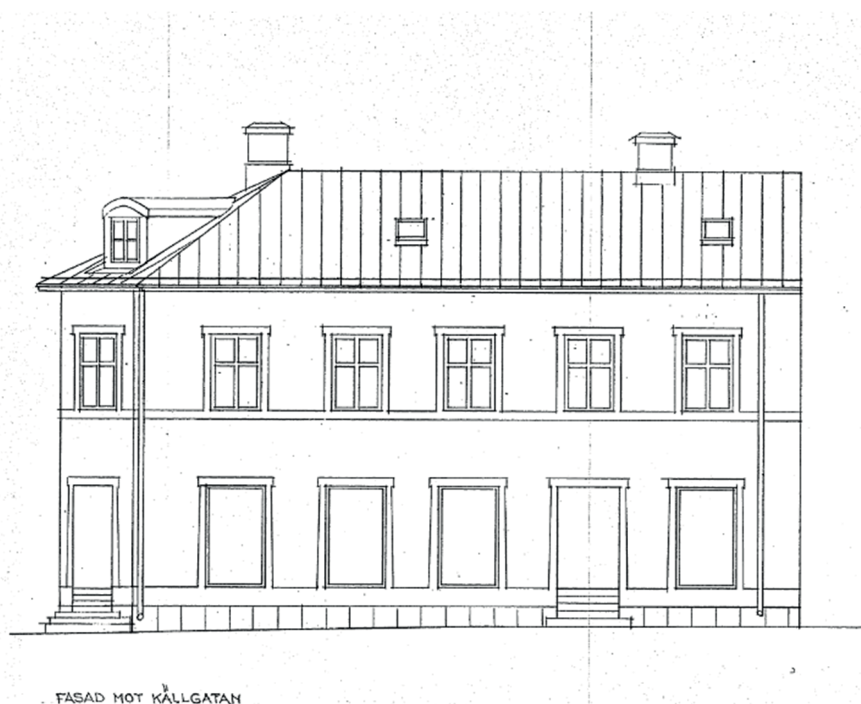
Figur 30. Elefanten 2 mot Källgatan enligt 1989 års ritningar. Notera förenklad utformning av putsomfattningar kring fönster och dörrar. Takfönster utfördes aldrig eftersom vinden inte inreddes för lägenheter. Ritningen förvaras på Kommunarkivet i Söderhamn.

Från 1989 finns en mängd ritningar signerade Heino Krabu Arkitektkontor AB, Bollnäs. Ritningarna avser ombyggnad av affärs- och bostadshus. Möjligen är det under detta arbete som fasaderna putsas om. Idag ligger en rosa spritputs ovanpå den tidigare grå. Inga uppgifter finns dock i handlingarna som styrker att huset putsades om vid tiden. Enligt muntlig uppgift från den nuvarande ägaren Daniel Hammarsten ska den nuvarande putsen dock vara från 1980-talet. Ritningarna visar också en förenklad utformning på putsomfattningar kring fönster och entréer, i jämförelse med utformningen på 1926 års ritningar, men det är oklart om fasaderna putsades i likhet med ritningarna 1926, eller om de redan då fick en utformning i likhet med ritningarna från 1989. Fönsterbågarna på första våningen är åter ritade med korspost, likt ursprunglig utformning. Fönsterbågarna byttes dock aldrig 1989.

En stor förändring som planerades 1989 var att inreda vindsplan med lägenheter. Med detta följde ett antal vindsfönster och takkupor. Denna del utfördes aldrig varför också taket kunde lämnas orört. Invändigt skedde förmodligen andra arbeten som dock inte kommer att redogöras här, då de inte påverkade exteriören. En ramp tycks tillkomma mot gården.

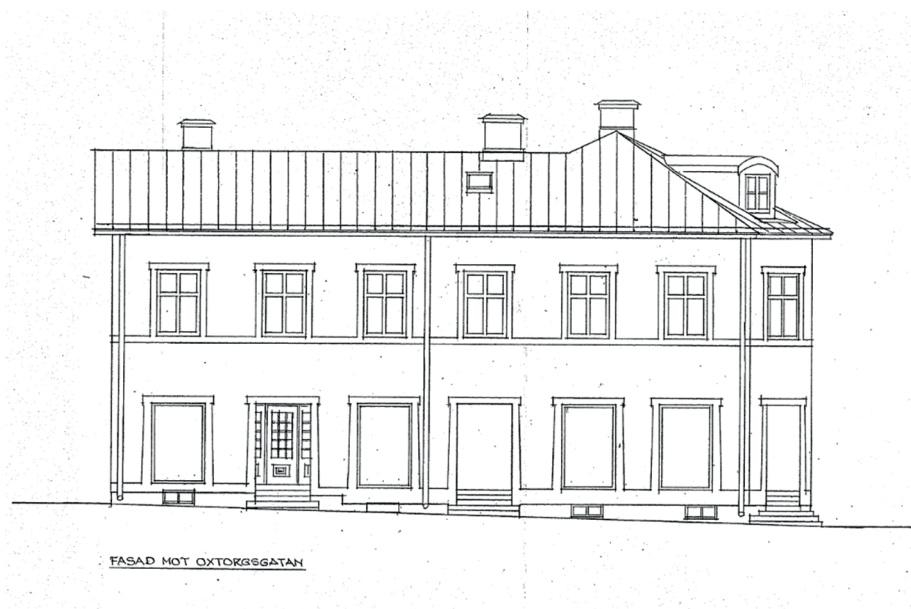
Figur 31. Elefanten 2 mot Oxtorgsgatan enligt 1989 års ritningar. Endast ett portparti är illustrerat, men samtliga har kvar sin utformning från 1926. Ritningen förvaras på Kommunarkivet i Söderhamn.

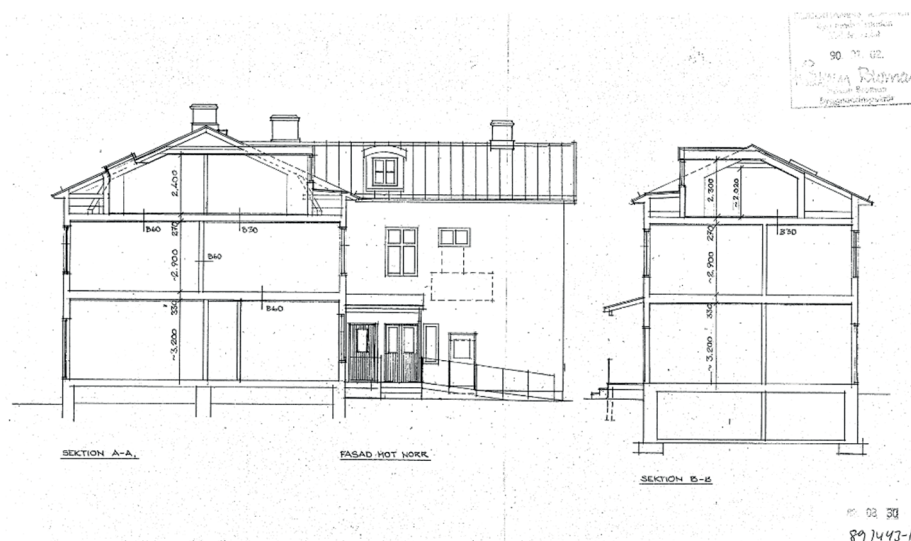
Figur 32. Del av gårdssidan samt snitt av byggnaden. Här redovisas inredning av vind, något som aldrig realiserades. Här finns också den nuvarande rampen inritad. Ritningen förvaras på Kommunarkivet i Söderhamn.

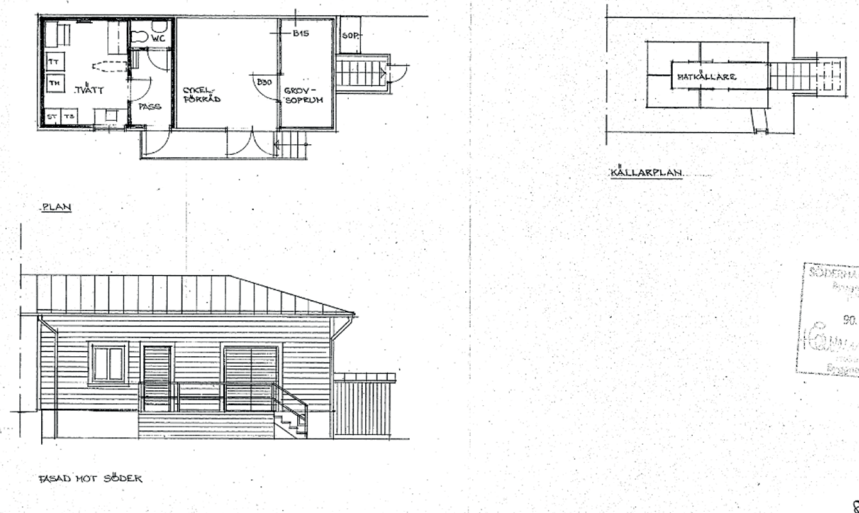
Figur 33. Uthuset enligt ritningar från 1989. Under byggnaden finns en matkällare. Denna ritning är den enda som påträffats för byggnaden. Ritningen förvaras på Kommunarkivet i Söderhamn.

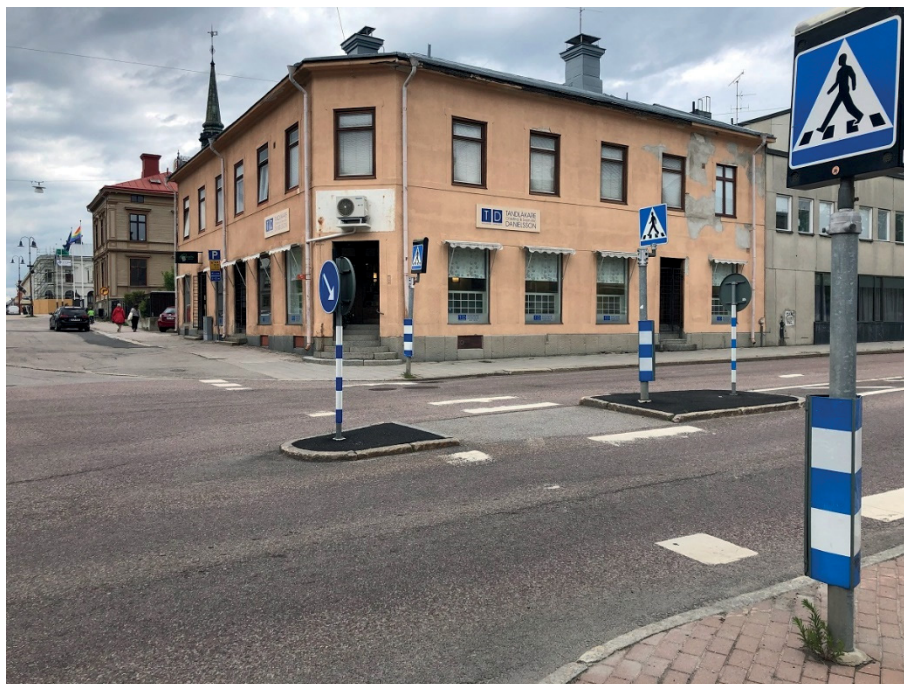
Figur 34. Huvudbyggnaden sedd från sydöst, Källgatan i förgrunden. Rådhuskonditoriet, Elefanten 1, skymtar i bakgrunden till vänster. Notera sent i tid utbytt fönsterbåge längst till höger på första våningen. Foto: Ulrika Olsson, Läns museet Gävleborg, 2020-06-08.

Huvudbyggnaden på Elefanten 2 har inte förändrats märkbart exteriört sedan ritningarna 1989. Det var förmodligen vid den tiden som den nuvarande aprikosrosa spritputsen tillkom. Som synes är fasaddekorationerna mycket sparsmakade, det är först när man kommer relativt nära byggnaden som de svagt profilerade listverken kring fönster, entréer, sockel och mellan våningsplanen blir synlig. Enligt ritningarna från 1926, då huset byggdes till samt putsades, hade huvudbyggnaden utsmyckande delar som entrétak och möjligen mer markerade listverk i putsen. Entrépartierna är välbevarade från 1926. In mot gården finns några ursprungliga fönsterbågar kvar, men övriga bågar är utbytta. Bottenvåningens butiksfönster fick nuvarande utformning 1926, men det är oklart om det är de bågar som är kvar än idag. Första våningens fönsterbågar byttes 1967. Mot Källgatan har ett av första våningens fönster bytts i sen tid. Bågen har samma utformning som de ursprungliga med T-post, dock är fönsterbågen tillverkad i aluminium. Det falsade plåttaket är grått, i likhet med vad som också beskrivs i inventeringsmaterialet från 1989. In mot gården finns två balkonger. Det är oklart när dessa tillkom. De finns på ritningarna från 1989, men är äldre än så.

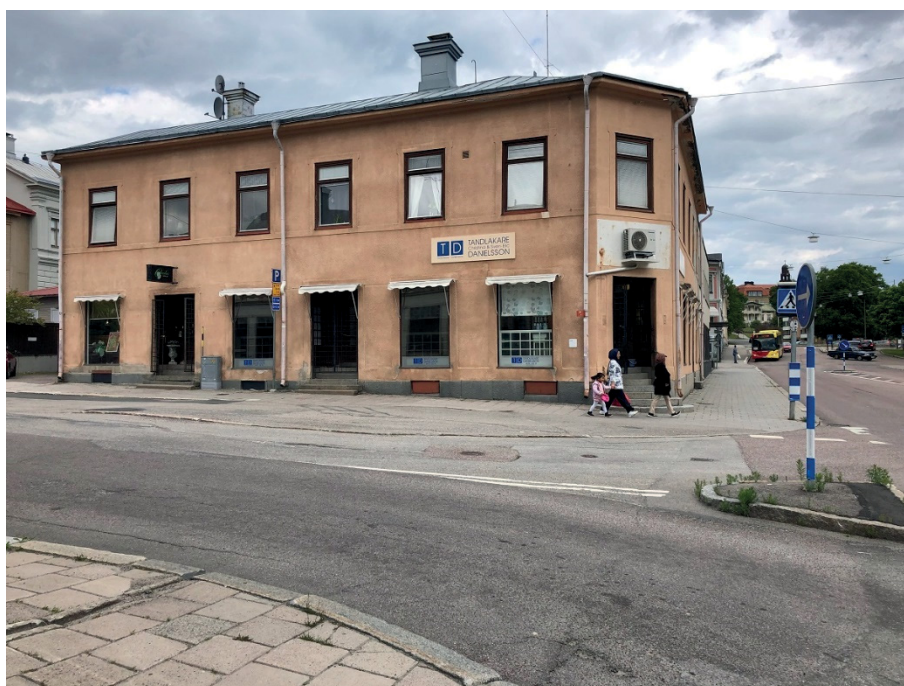
Figur 35. Från söder, Oxtorgsgatan i förgrunden. Huset byggdes till 1926 med delen till vänster om stupröret mitt på fasaden. Foto: Ulrika Olsson, Läns museet Gävleborg, 2020-06-08.
