## ELEFANTEN 2

Byggnadshistorisk genomgång

Söderhamns stad och kommun  
Gävleborgs län  
2020

Rapport 2020:10  
*Ulrika Olsson*

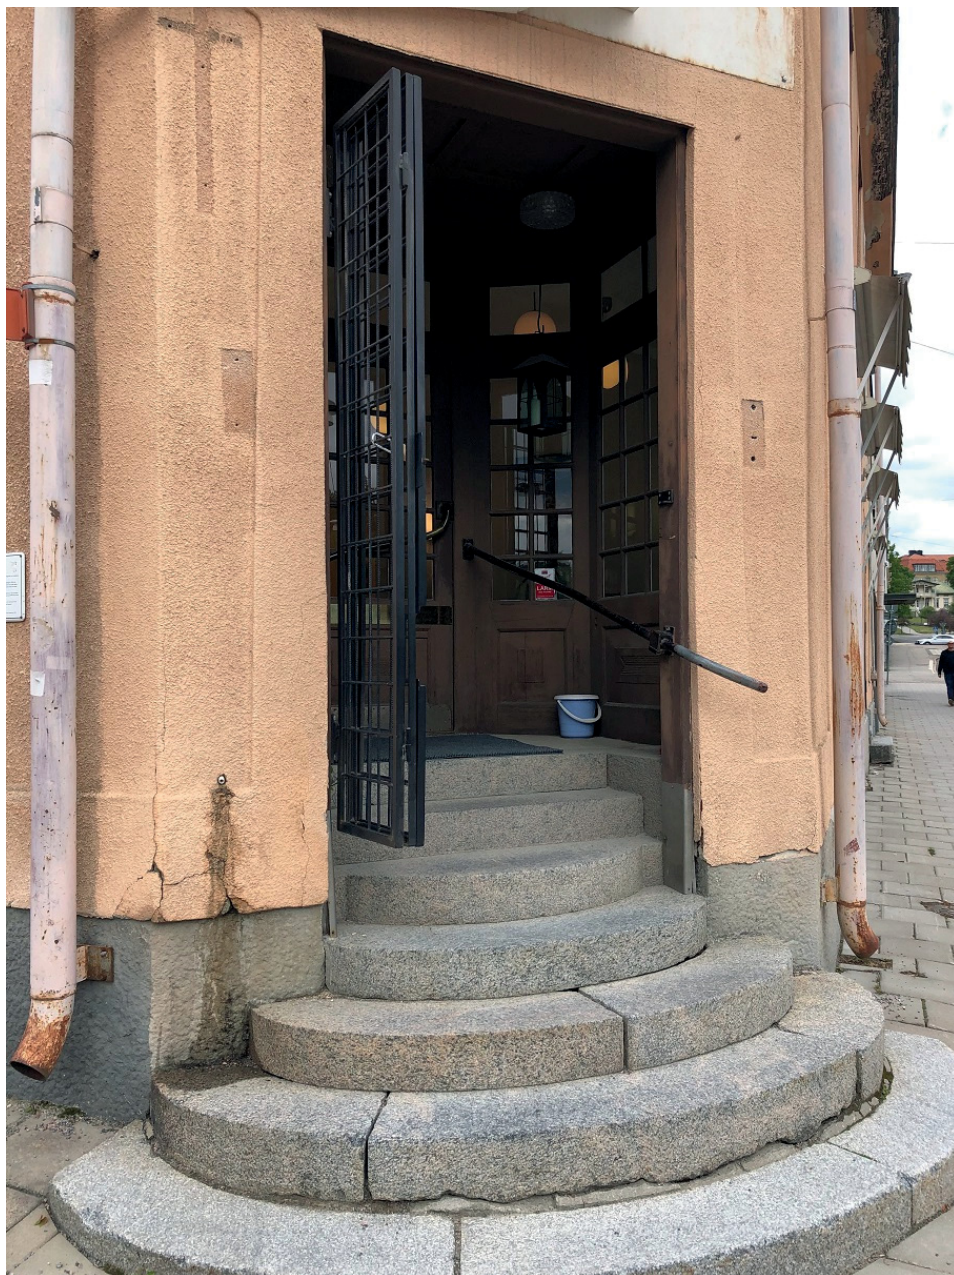
Figur 36. Hörnentrén med den pampiga mjukt rundade trappan i granit. Entrépartierna är välbevarade från ombyggnationen 1926. Foto: Ulrika Olsson, Länsmuseet Gävleborg, 2020-06-08.

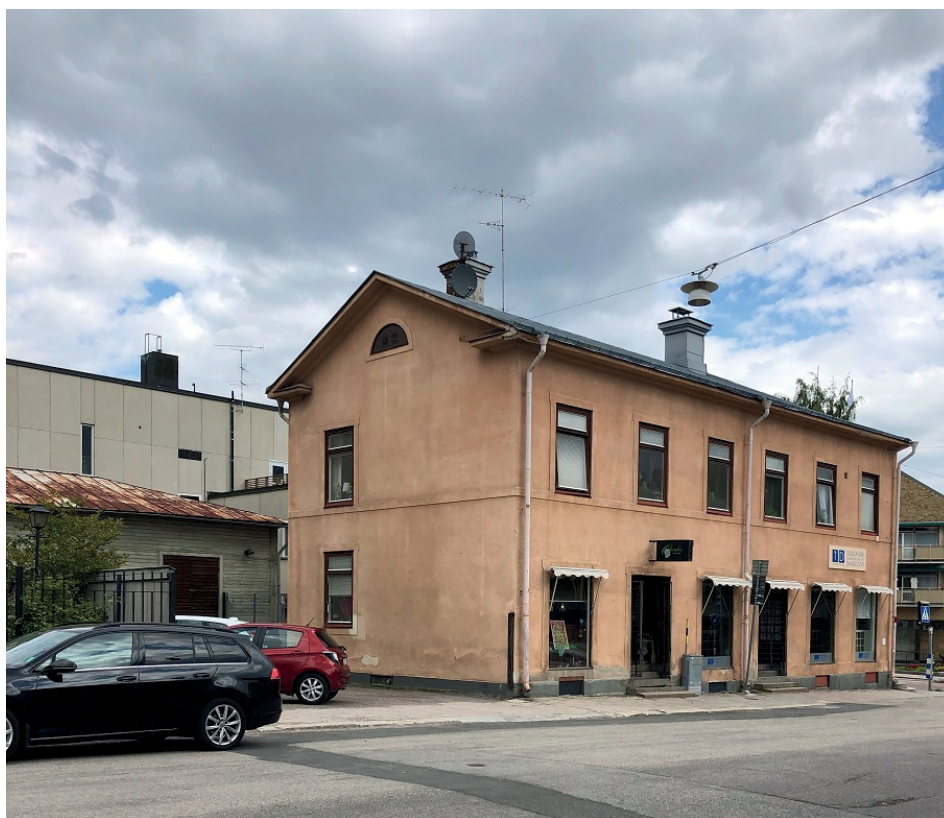
Figur 38. Elefanten 2 sedd från sydväst. Den västra gaveln är bevarad till form sedan 1926, dock har fönsterbågar bytts. De övre 1967. De nedre måste ha bytts snart där efter, eller möjligen vid samma tid. Information om dessa har inte påträffats. Foto: Ulrika Olsson, Läns museet Gävleborg, 2020-06-08.

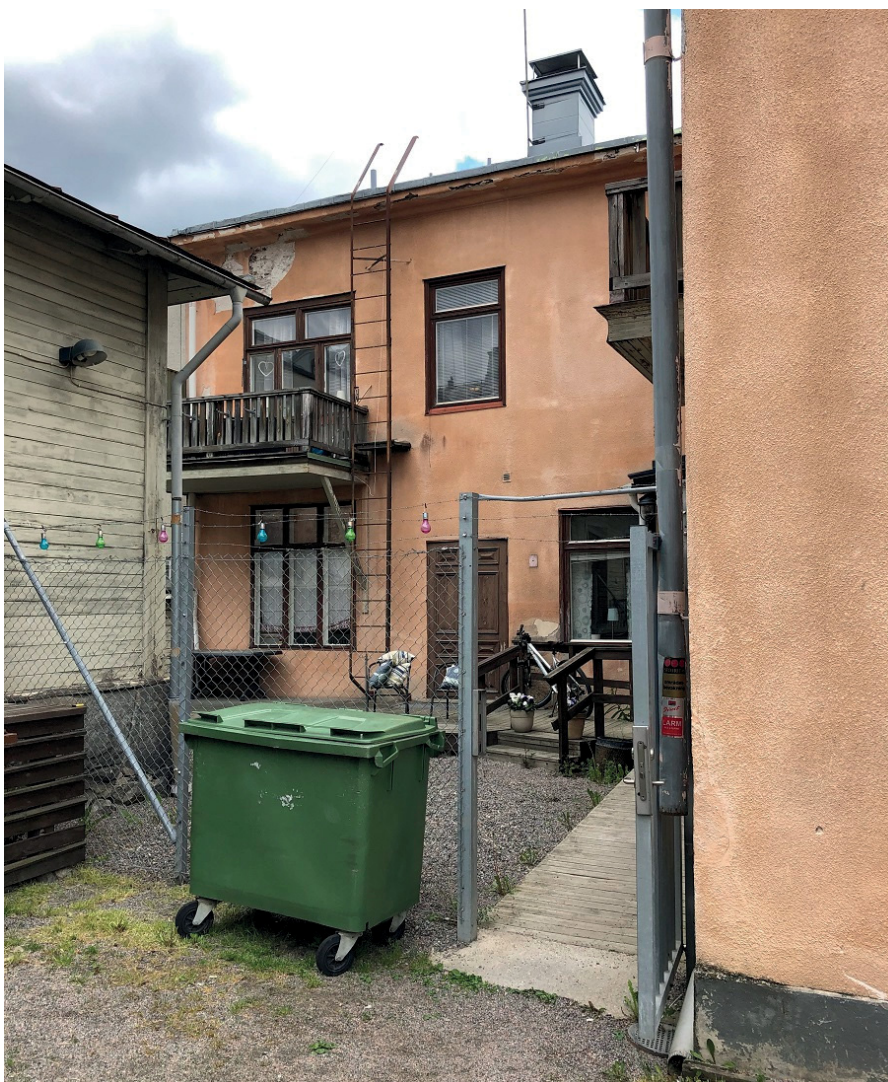
Figur 40. Fotografi in mot gården. Det nedre fönstret till vänster har sannolikt de ursprungliga bågarna bevarade. Övriga är bytta. Porten är belägen i ursprungligt läge, men hade på 1926 års ritningar ett överljus med lika höjd som fönstret till vänster. Foto: Ulrika Olsson, Läns museet Gävleborg, 2020-06-08.

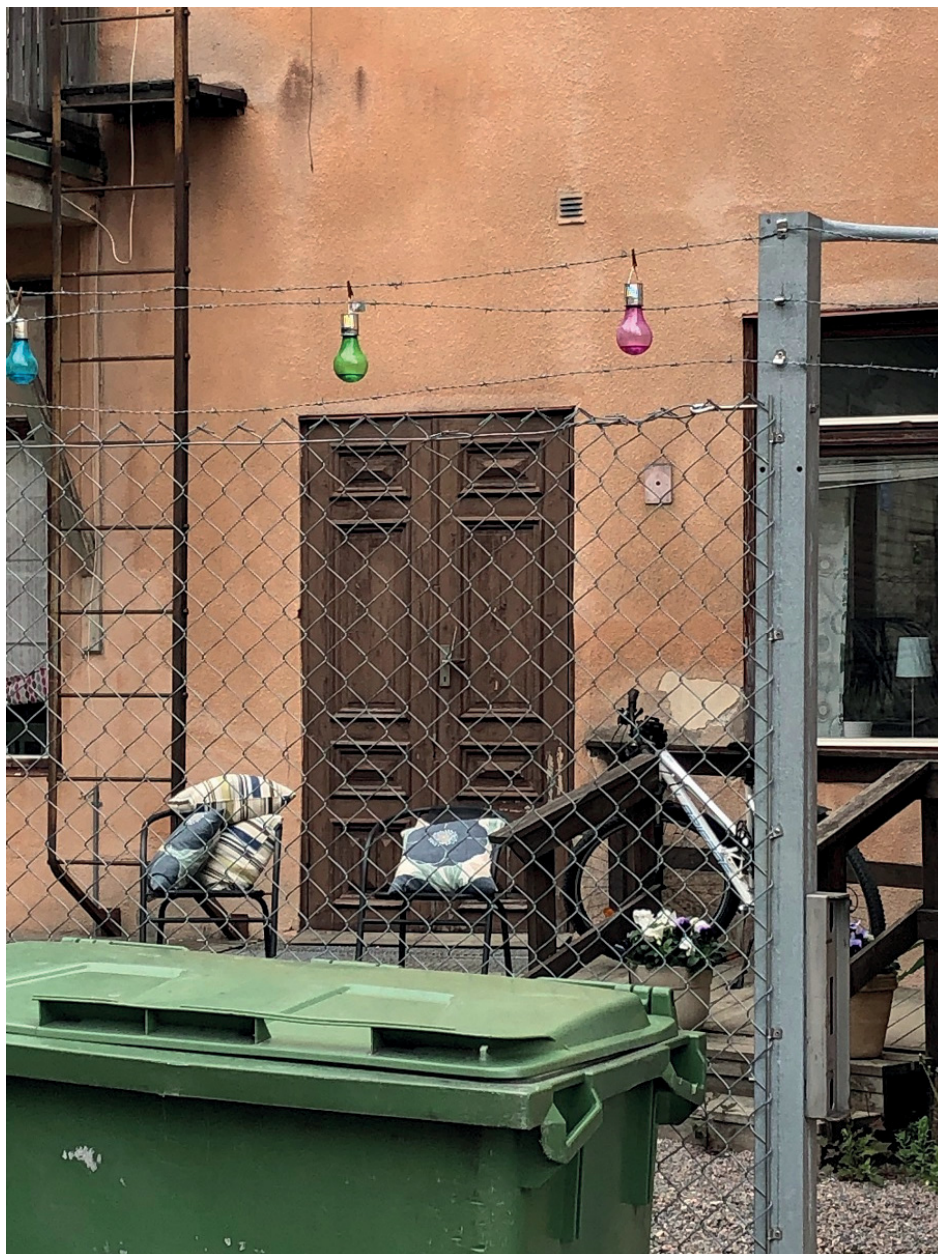
Figur 41. Porten på husets västra sida är från byggåret eller möjligen från 1926 då huset genomgick en exteriör förändring och alla entrépartier ut mot gatorna gavs en ny utformning. Dock har detta parti haft ett överljus längre tillbaka, jämför med ritningarna från 1926. Foto: Ulrika Olsson, Länsmuseet Gävleborg, 2020-06-08.

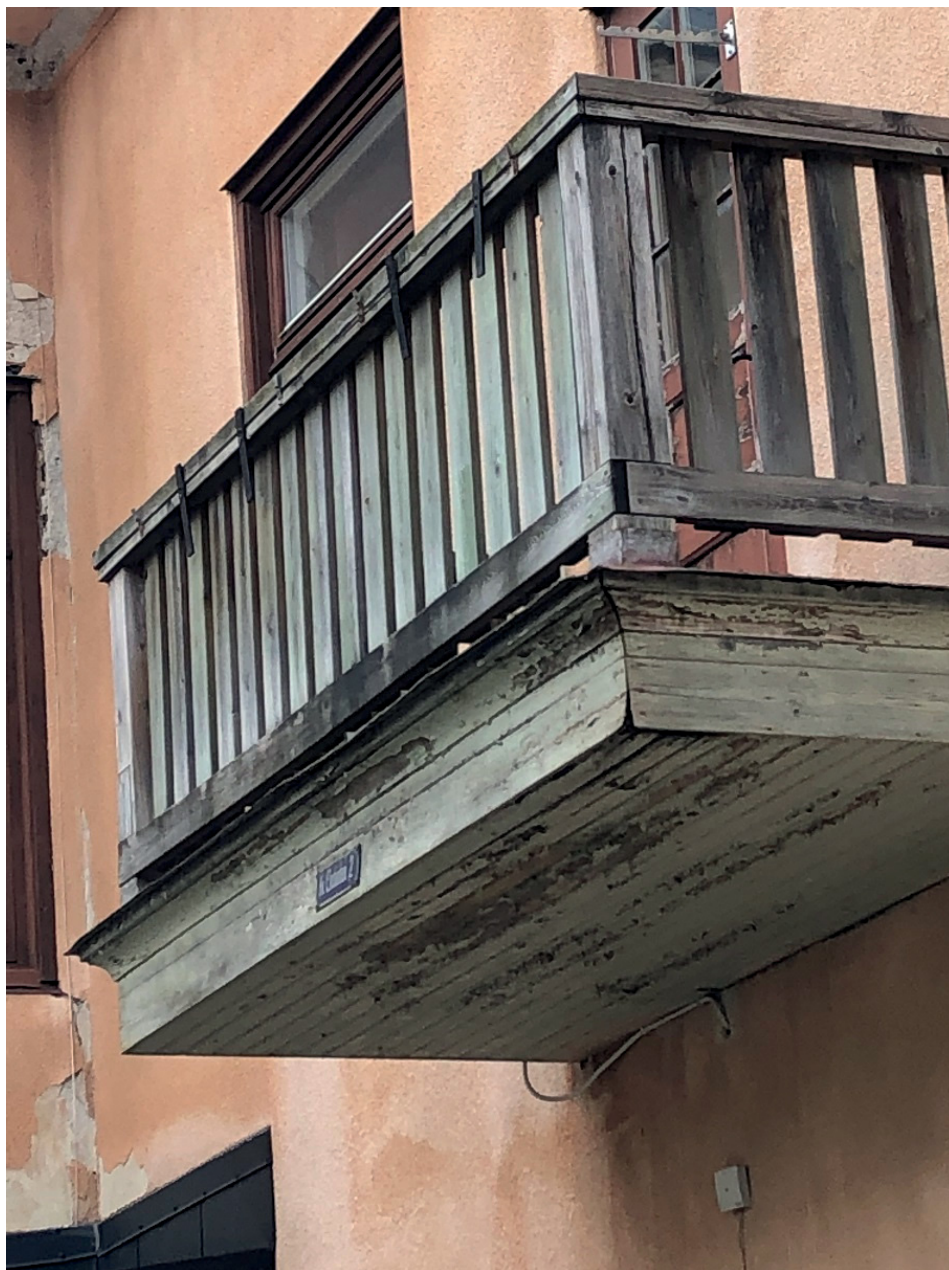
Figur 42. Balkong på gårdens norra fasad. Det är inte känt när de två balkongerna mot gården tillkom. De finns inte med på ritningarna från 1926, men på fotografier från dokumentationen 1982–83 finns balkongerna. Foto: Ulrika Olsson, Läns museet Gävleborg, 2020-06-08.

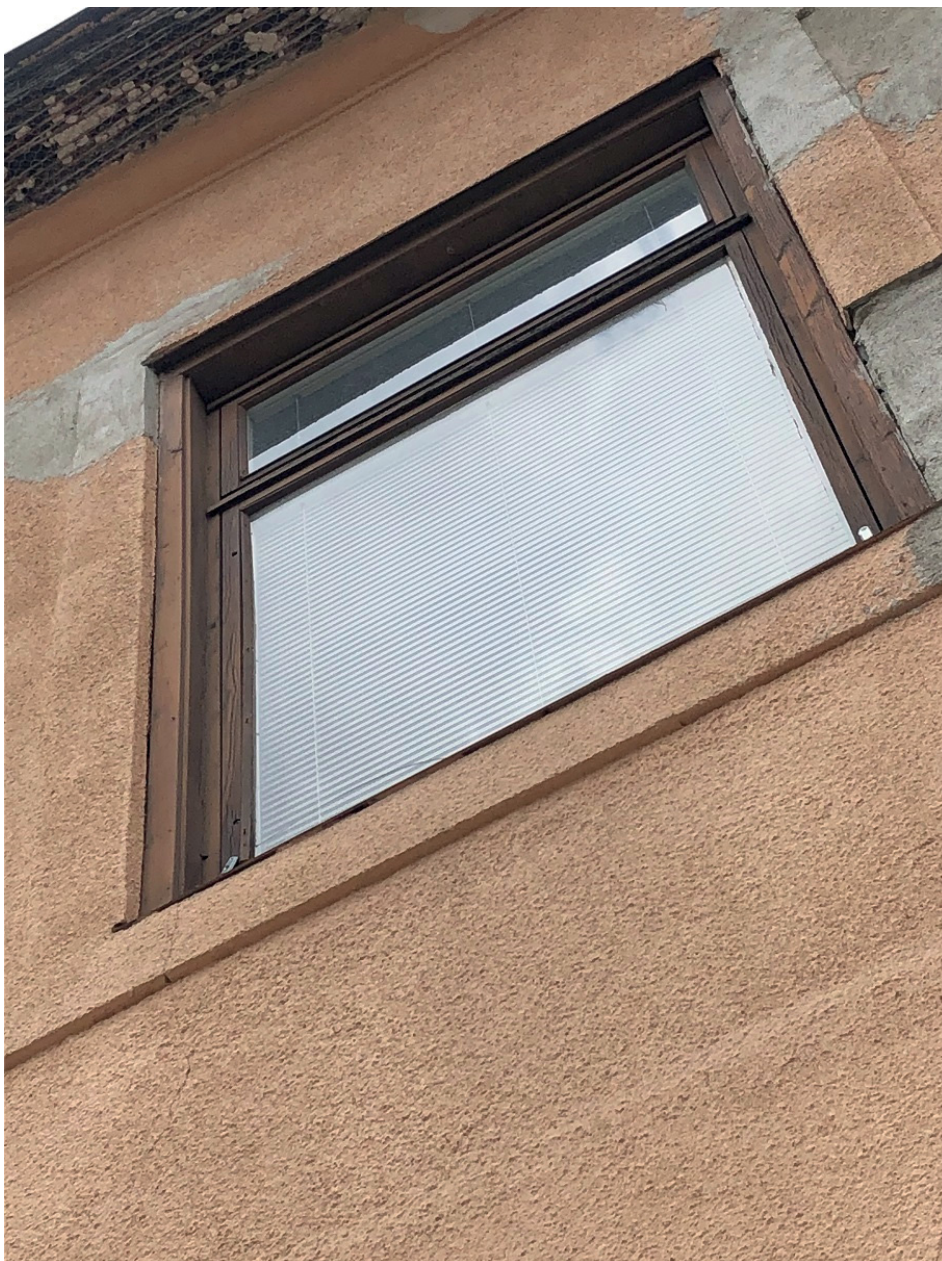
Figur 43. Fönsterbåge av trä på första våningen mot Källgatan. Våningsplanets ursprungliga fönsterbågar med T-post byttes 1967 till denna form. Foto: Ulrika Olsson, Läns museet Gävleborg, 2020-06-08.

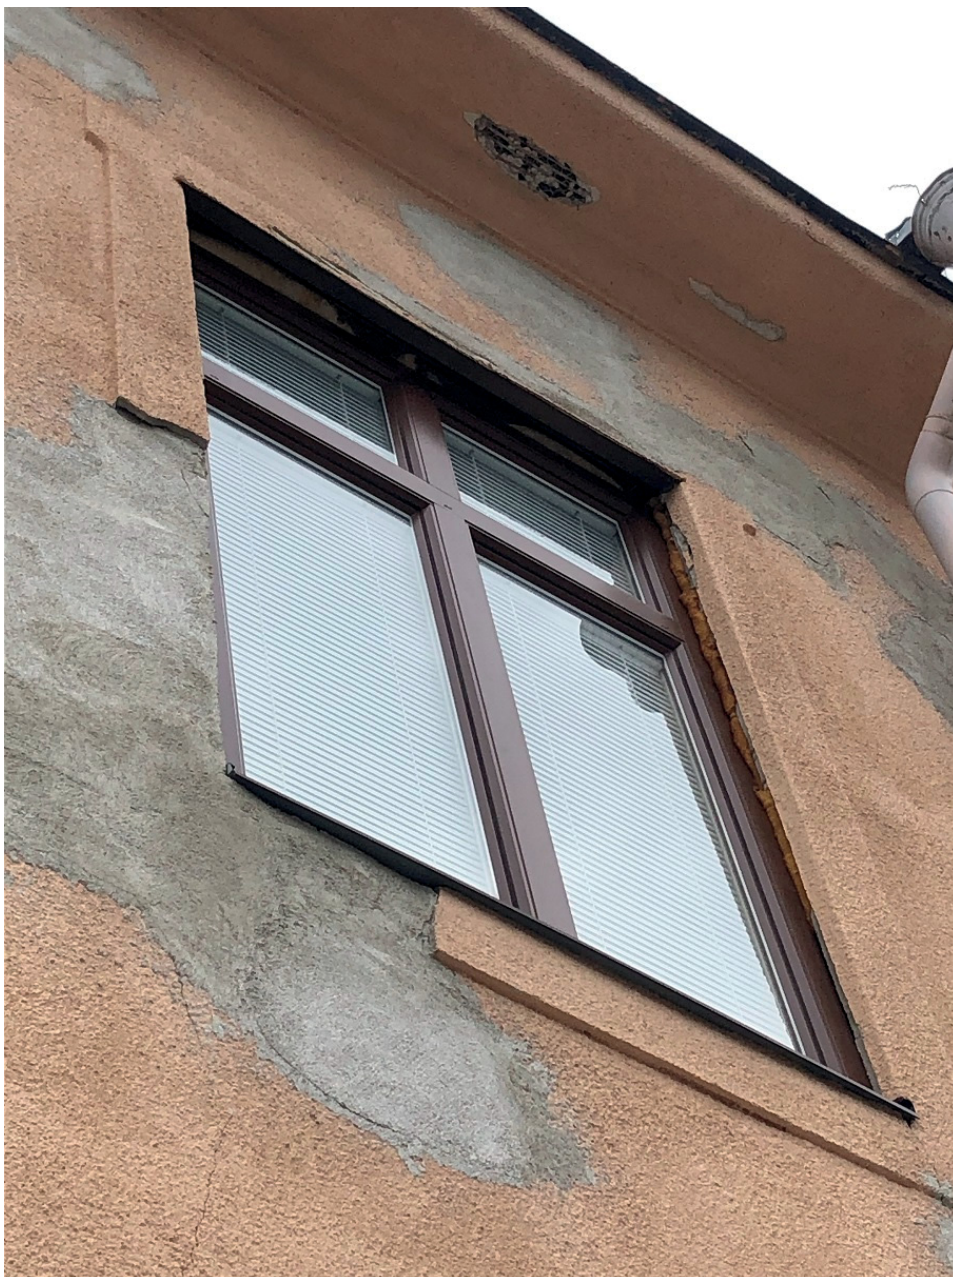
Figur 44. En i sen tid bytt fönsterbåge på första våningen mot Källgatan. Den ursprungliga formen har återtagits men materialet utgörs av aluminium. Foto: Ulrika Olsson, Länsmuseet Gävleborg, 2020-06-08.
