# Bomhus kyrkogård

Kulturhistorisk inventering

Bomhus kyrkogård  
Gävle stad  
Gästrikland  
2003–2004

Rapport 2004:07  
Lisa Johansson  
Anna-Karin Martinsson  
Klara Wirdby

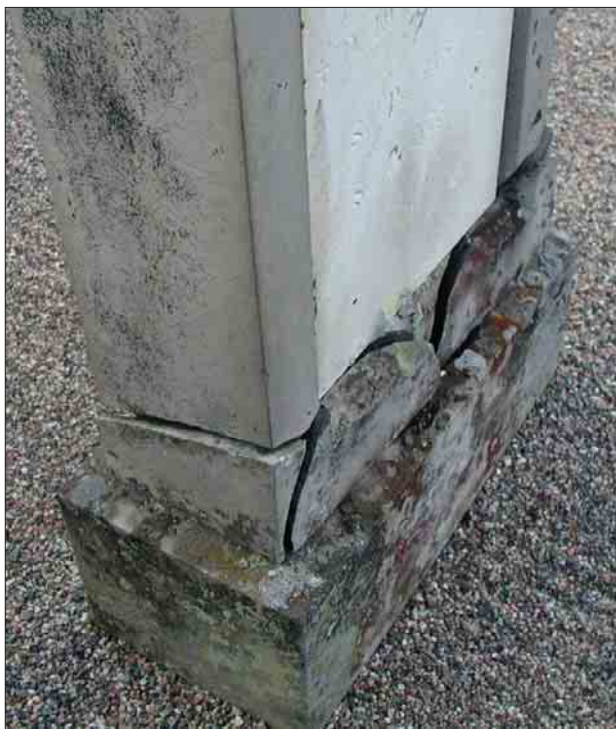
*Bild 8. Sprickor på grund av rostande järndubb.*

Insatta järndubbar i framför allt socklar kan också orsaka sprickor och spjälkningar i stenen. Det beror på att järnet utvidgas vid rostning. Befintliga järndubbar som skadar stenen och inte kan bytas ut bör rostskyddsbehandlas. Montering av nya stenar på fundament bör ske med rostfri dubb.

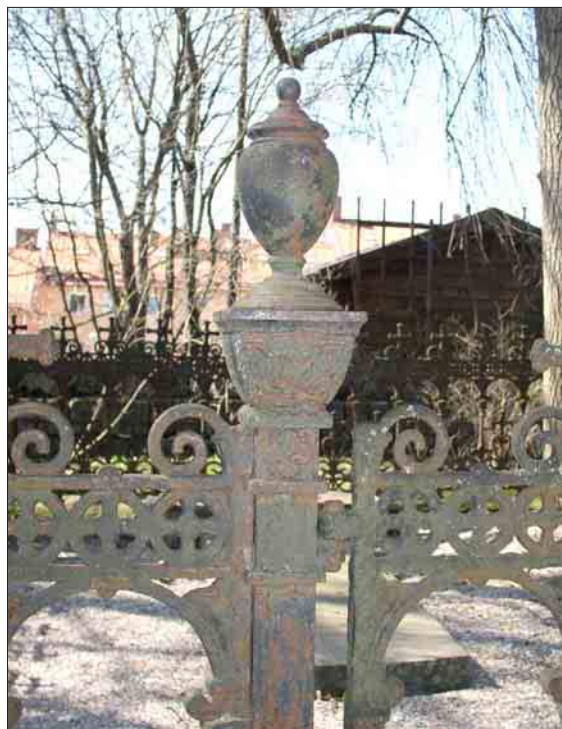
*Bild 9. Rostigt gjutjärn i behov av underhåll.*

Rost är den vanligaste skadan på gjutjärn. Sprickor förekommer också på framför allt gjutjärnsstaket. Rosten borstas bort med stålborste. Rostskyddsgrundning görs med linoljebaserad blymönjefärg och järnet strykes därefter två gånger med mager äkta linoljefärg. Den äkta blymönjefärgen ger bästa rostskyddet och får användas av företag och förvaltningar för att vårda objekt med kulturhistoriskt värde.

Rostskyddsbehandling upprepas vid behov. Beroende på klimat m.m. kan tidsintervallerna variera men vart tionde år kan tjäna som ett riktmärke.

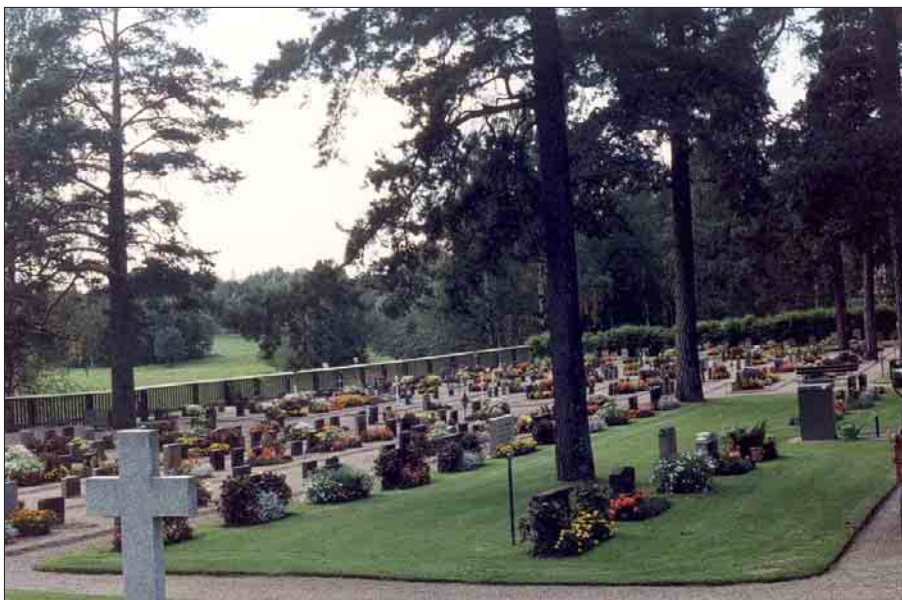
*Bild 12. Det f.d. varvsgravsområdet under omläggning från grus till gräs. Foto: Leif Grylin, Gävle kyrkliga samfällighet.*

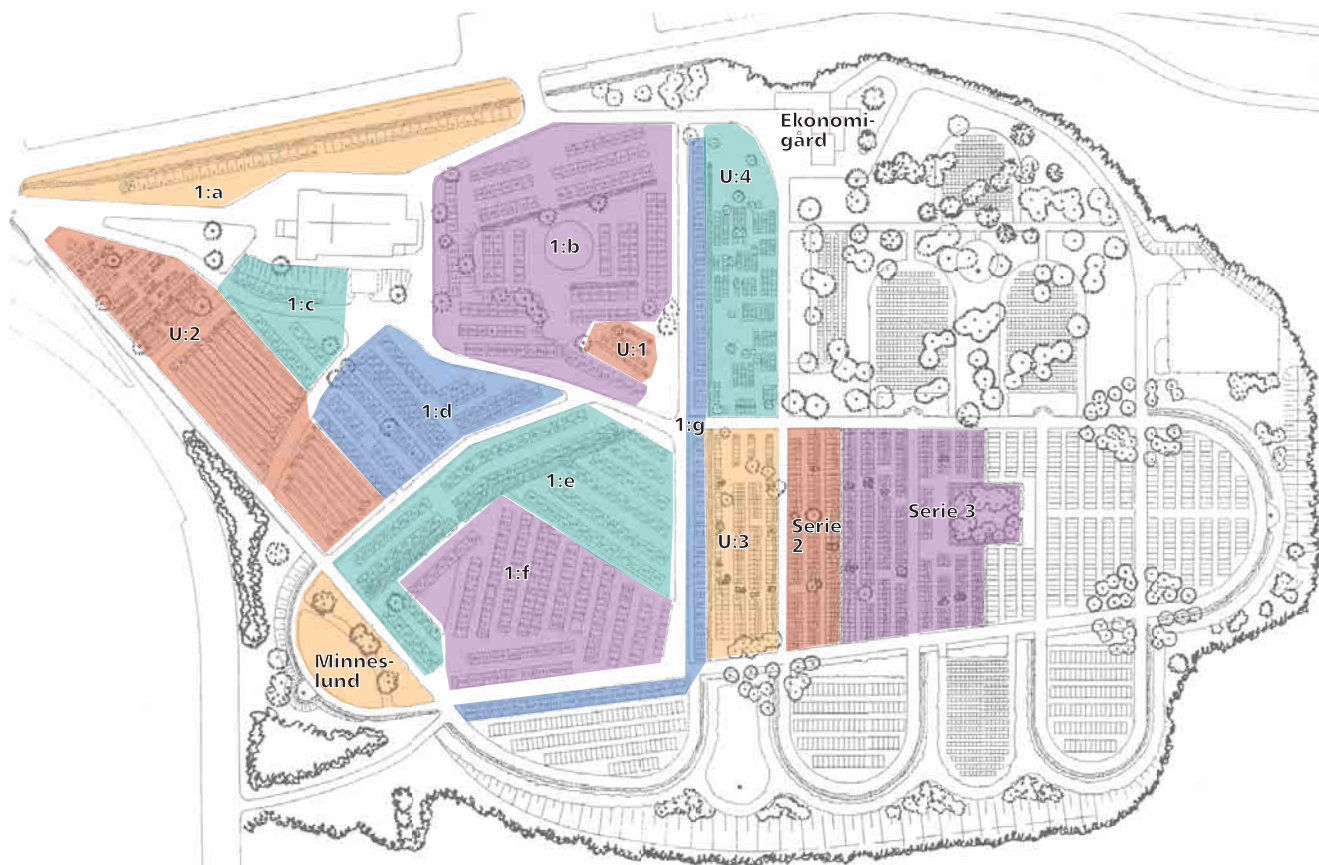
Bild 13. Översiktskarta Bomhus kyrkogård.

Kyrkogården i Bomhus har en osymmetrisk planform men räknar man med den planerade utvidgningen så kan man likna den vid en droppe som smalnar av mot sydväst. Via den västra ingången kommer man direkt till kyrkan som ligger i kyrkogårdens västra del. Ytterligare en ingång finns i norr, strax norr om kyrkobyggnaden. I söder sticker en halvmåneformad minneslund ut.

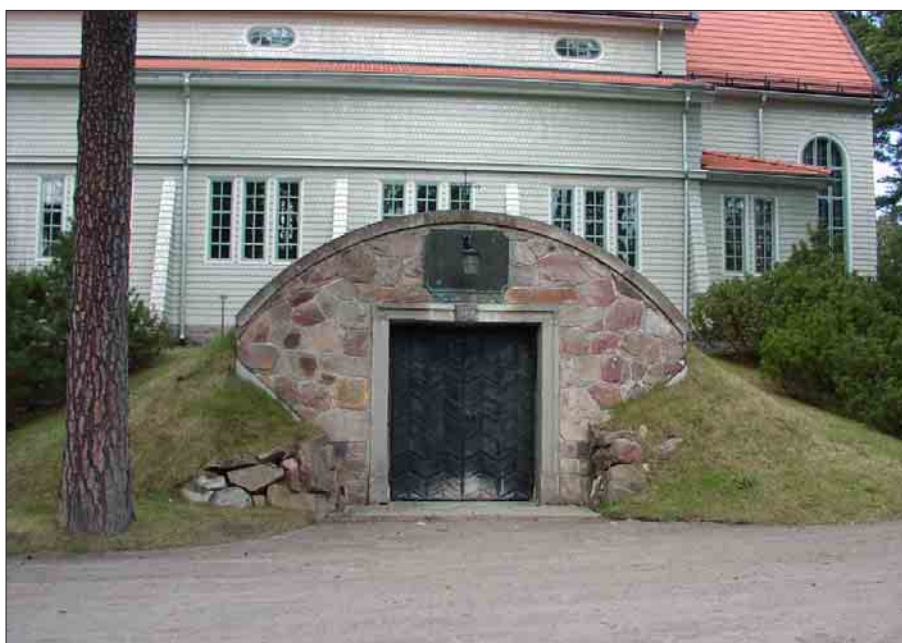
I backslutningen sydöst om kyrkan ligger en bisättningsbyggnad i form av en jordkällare. Byggnaden är uppförd av stora, huggna granitblock och har ett tunnvalvt, grästorvsförsatt tak. På en skylt ovanför den massiva tvådelade porten står det "Anno 1922". Tidigare förvarades kistorna här inför begravningen. Bisättningshuset används ej längre eftersom kylaggregatet är ur funktion.

*Bild 16. Bisättningskällare*

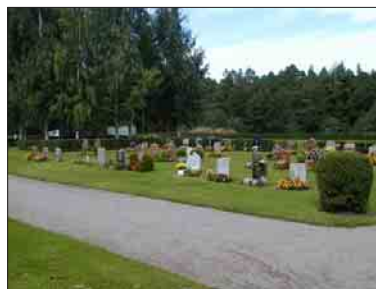
Rektangulär gräsplan i östra utkanten av kyrkogården med några mindre planterade träd och buskar. Kvarteret avgränsas av häck-

ar i öster och väster. Kvarterets östra mittparti utgörs av en björklund som omgärdas av en fyrkantig häck. De flesta vårdarna är från 1980-talet, men de har en spridning från 1976 och fram till 2000-talet. Vårdarna är formmässigt relativt heterogena, de flesta är stående medelhöga stenar i granit men det finns även ett fåtal liggande samt ett kors i trä. Framför vissa vårdar har man lagt en mindre ram av gatsten eller natursten som för tankarna till äldre stenramar. En gravvård är försedd med två foton av de avlidna, något som är en relativt ny företeelse på våra kyrkogårdar. Samtliga vårdar med fotografi är från 1990- och 2000-talet.

*Bild 22. Kvarter Serie 3 från söder.*

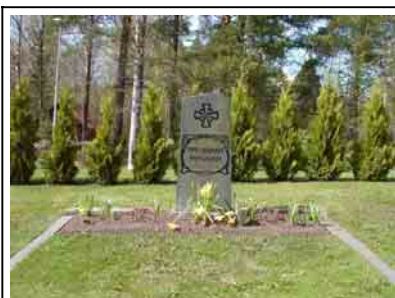
**Gravnr:** 6

**Urvalskriterium:** Tidstypiska drag, konstnärlig utformning

**Karaktär:** Stående grå sten med stenram och inskription och dekoration i jugendstil.

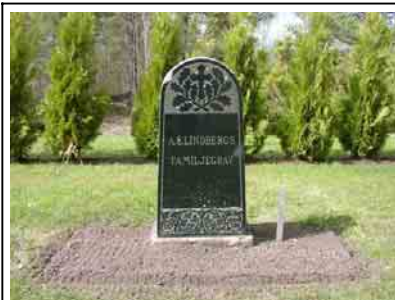
**Gravnr:** 12

**Urvalskriterium:** Tidstypiska drag

**Karaktär:** Stående delvis polerad svart sten.

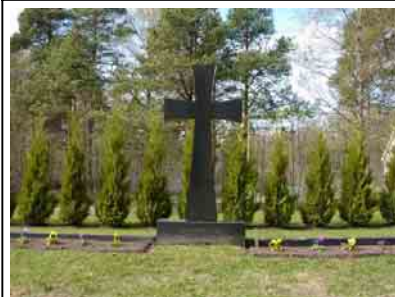
**Gravnr:** 15a+b

**Urvalskriterium:** Personhistorisk

**Karaktär:** Stort stående kors i blåstrad granit. Här vilar Sigfrid Johansson, komminister i Bomhus mellan åren 1916 och 1947. Han var även utbildad ingenjör och kom att bli en betydelsefull person i samhället. Han arbetade bland annat för att kyrkogården skulle anläggas invid kyrkan.

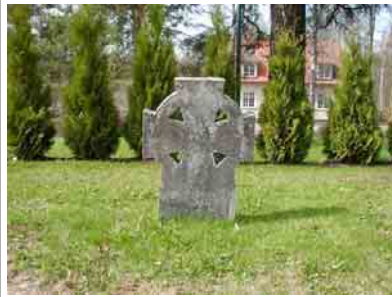
**Kvarter:** Serie 1:a  
**Gravnr:** 25  
**Tillkomstår:** 1924  
**Urvalskriterium:** konstnärlig utformning  
**Karaktär:** Stående keltiskt kors

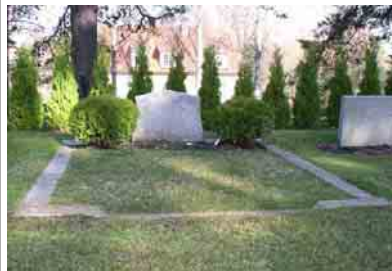
**Kvarter:** Serie 1:a  
**Gravnr:** 26  
**Tillkomstår:** 1924  
**Urvalskriterium:** Tidstypiska drag  
**Karaktär:** Bred stående sten med stenram.

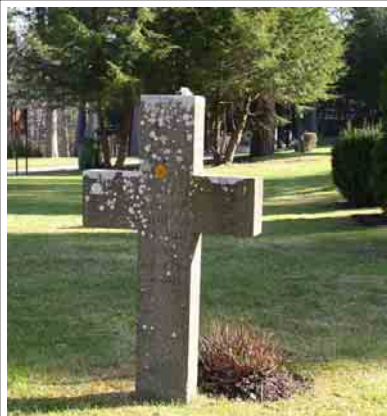
**Kvarter:** Serie 1:b  
**Gravnr:** 41  
**Tillkomstår:** 1925  
**Urvalskriterium:** Lokalhistoriskt intresse  
**Karaktär:** Stående stenkors. Gravvård uppförd till minne av Arthur Hewitt från Ormskirk i England. Han drunknade den 24 juli 1925 vid 22 års ålder.

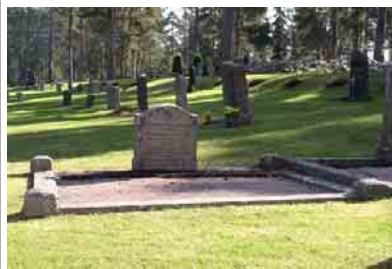
**Kvarter:** Serie 1:b  
**Gravnr:** 42  
**Tillkomstår:** 1925  
**Urvalskriterium:** Tidstypiska drag  
**Karaktär:** Stående sten med stenram och fyra hörnstenar. Innanför stenramen ligger mönsterkrattat grus.

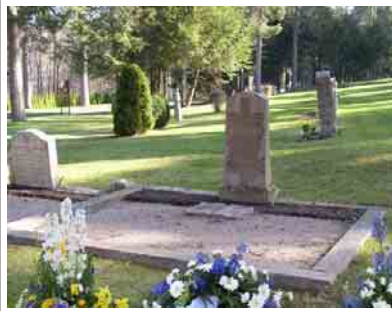
**Gravnr:** 43

**Urvalskriterium:** Tidstypiska drag, konstnärlig utformning

**Karaktär:** Stående hög sten i röd granit med stenram. Även en liggande vård som har formen av en öppen bok. Innanför stenramen ligger mönsterkrattat grus.

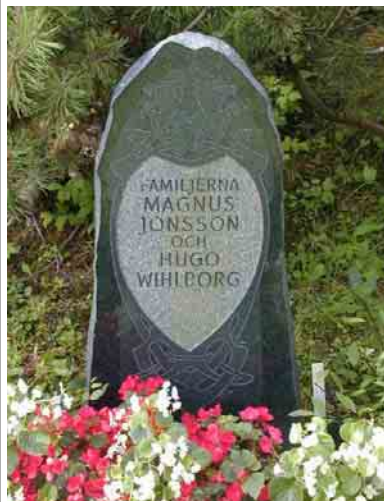
**Gravnr:** 48

**Urvalskriterium:** Tidstypiska drag, konstnärlig utformning

**Karaktär:** Stående sten med nationalromantiska dekorationer.

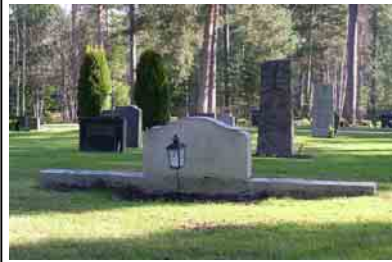
**Kvarter:** Serie 1:b  
**Gravnr:** 103  
**Tillkomstår:** 1931  
**Urvalskriterium:** Tidstypiska drag  
**Karaktär:** Bred grå sten med förlängd sockel.

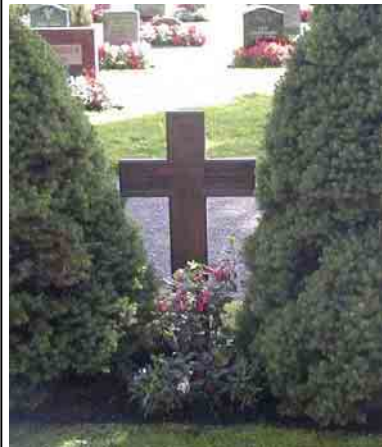
**Kvarter:** Serie 1:c  
**Gravnr:** 146  
**Tillkomstår:** 1935  
**Urvalskriterium:** Konstnärlig utformning  
**Karaktär:** Gjutet järnkors

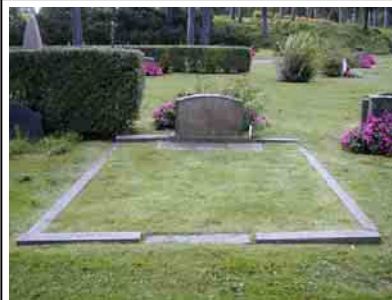
**Kvarter:** Serie 1:d  
**Gravnr:** 187  
**Tillkomstår:** 1963  
**Urvalskriterium:** Tidstypiska drag  
**Karaktär:** Stående bred sten samt tre liggande stenar. Hela gravvården omgärdas av en stenram.

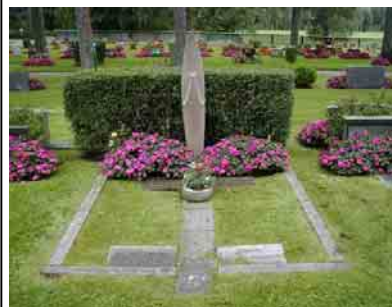
**Kvarter:** Serie 1:d  
**Gravnr:** 199  
**Tillkomstår:** 1939  
**Urvalskriterium:** Konstnärlig utformning  
**Karaktär:** Högt stående båtformat konstverk i granit av Jonny Mattsson med tre liggande vårdar. Hela gravvården omgärdas av en stenram.

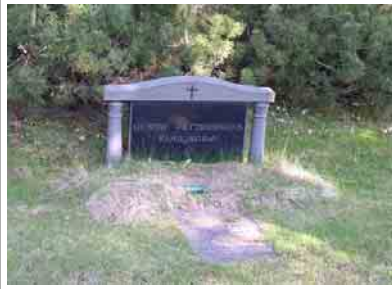
**Kvarter:** Serie 1:d  
**Gravnr:** 275  
**Tillkomstår:** 1945  
**Urvalskriterium:** Tidstypiska drag, hotad  
**Karaktär:** Bred stående svart sten med kolonner på var sida samt en överliggare. En liggande vård framför.

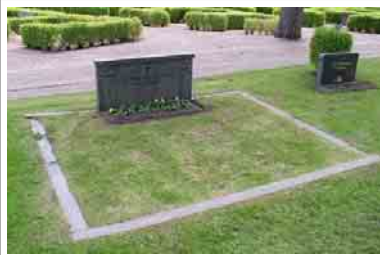
**Kvarter:** Serie 1:e  
**Gravnr:** 416  
**Tillkomstår:** 1945  
**Urvalskriterium:** Tidstypiska drag  
**Karaktär:** Bred stående sten med stenram.

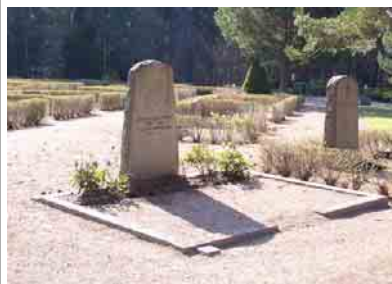
**Kvarter:** Serie 1:f  
**Gravnr:** 508  
**Tillkomstår:** 1965  
**Urvalskriterium:** Personhistoriskt/Lokalhistoriskt intresse  
**Karaktär:** Större stående sten i röd granit med grovhuggna kanter. Här vilar Erik Wilhelm Eriksson, verkställande direktör på Korsnäs mellan åren 1942-1959. Han var mycket engagerad i bolaget och dess personal och var bland annat med och startade Korsnäs personaltidning år 1952.

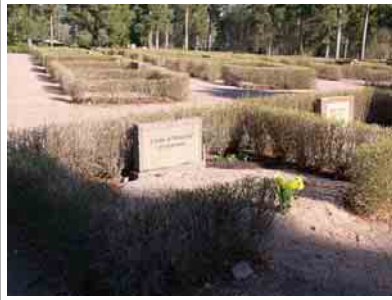
**Kvarter:** Serie1:f  
**Gravnr:** 519  
**Tillkomstår:** 1959  
**Urvalskriterium:** Tidstypiska drag  
**Karaktär:** En av gravvårdarna i de två raderna med relativt homogena breda familjegravar inom grusgravsområdet med mönsterkrattat grus som ytmaterial och måbärshäckar som omger varje gravvård. Stenarna är enkla rektangulära stående stenar med relativt lite dekorationer.

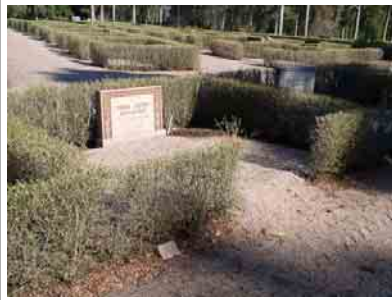
**Kvarter:** Serie1:f  
**Gravnr:** 520  
**Tillkomstår:** 1959  
**Urvalskriterium:** Tidstypiska drag  
**Karaktär:** En av gravvårdarna i de två raderna med relativt homogena breda familjegravar inom grusgravsområdet med mönsterkrattat grus som ytmaterial och måbärshäckar som omger varje gravvård. Stenarna är enkla rektangulära stående stenar med relativt lite dekorationer.

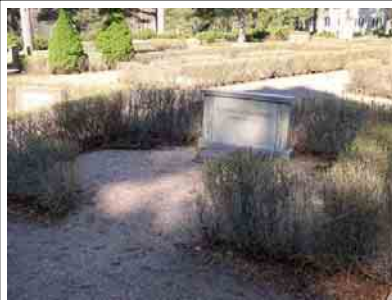
**Kvarter:** Serie1:f  
**Gravnr:** 521  
**Tillkomstår:** 1959  
**Urvalskriterium:** Tidstypiska drag  
**Karaktär:** En av gravvårdarna i de två raderna med relativt homogena breda familjegravar inom grusgravsområdet med mönsterkrattat grus som ytmaterial och måbärshäckar som omger varje gravvård. Stenarna är enkla rektangulära stående stenar med relativt lite dekorationer.

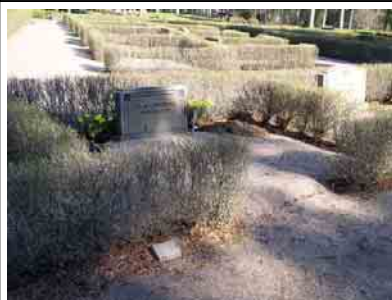
**Kvarter:** Serie1:f  
**Gravnr:** 522  
**Tillkomstår:** 1959  
**Urvalskriterium:** Tidstypiska drag  
**Karaktär:** En av gravvårdarna i de två raderna med relativt homogena breda familjegravar inom grusgravsområdet med mönsterkrattat grus som ytmaterial och måbärshäckar som omger varje gravvård. Stenarna är enkla rektangulära stående stenar med relativt lite dekorationer.

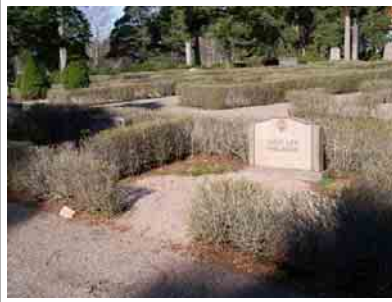
**Gravnr:** 523

**Karaktär:** En av gravvårdarna i de två raderna med relativt homogena breda familjegravar inom grusgravsområdet med mönsterkrattat grus som ytmaterial och måbärshäckar som omger varje gravvård. Stenarna är enkla rektangulära stående stenar med relativt lite dekorationer.

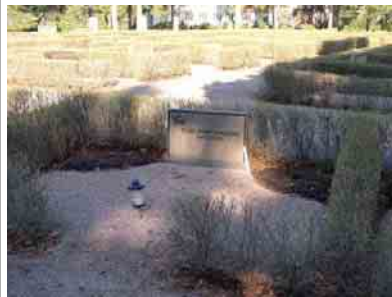
**Gravnr:** 525

**Karaktär:** En av gravvårdarna i de två raderna med relativt homogena breda familjegravar inom grusgravsområdet med mönsterkrattat grus som ytmaterial och måbärshäckar som omger varje gravvård. Stenarna är enkla rektangulära stående stenar med relativt lite dekorationer.

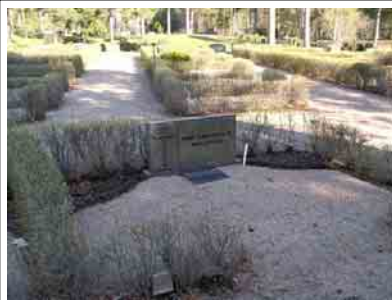
**Gravnr:** 526

**Karaktär:** En av gravvårdarna i de två raderna med relativt homogena breda familjegravar inom grusgravsområdet med mönsterkrattat grus som ytmaterial och måbärshäckar som omger varje gravvård. Stenarna är enkla rektangulära stående stenar med relativt lite dekorationer.

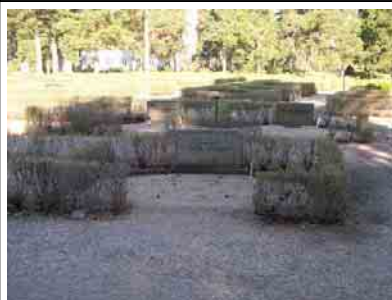
**Gravnr:** 527

**Karaktär:** En av gravvårdarna i de två raderna med relativt homogena breda familjegravar inom grusgravsområdet med mönsterkrattat grus som ytmaterial och måbärshäckar som omger varje gravvård. Stenarna är enkla rektangulära stående stenar med relativt lite dekorationer.

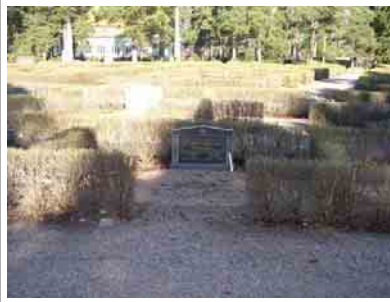
**Gravnr:** 529

**Karaktär:** En av gravvårdarna i de två raderna med relativt homogena breda familjegravar inom grusgravsområdet med mönsterkrattat grus som ytmaterial och måbärshäckar som omger varje gravvård. Stenarna är enkla rektangulära stående stenar med relativt lite dekorationer.

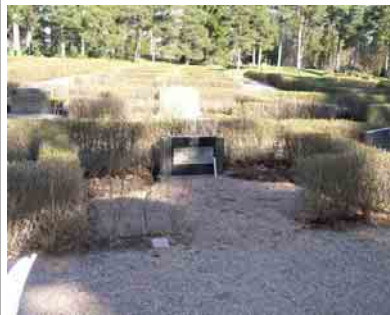
**Gravnr:** 530

**Karaktär:** En av gravvårdarna i de två raderna med relativt homogena breda familjegravar inom grusgravsområdet med mönsterkrattat grus som ytmaterial och måbärshäckar som omger varje gravvård. Stenarna är enkla rektangulära stående stenar med relativt lite dekorationer.

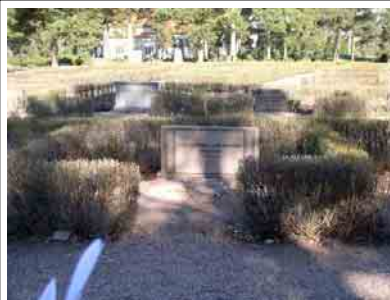
**Gravnr:** 531

**Karaktär:** En av gravvårdarna i de två raderna med relativt homogena breda familjegravar inom grusgravsområdet med mönsterkrattat grus som ytmaterial och måbärshäckar som omger varje gravvård. Stenarna är enkla rektangulära stående stenar med relativt lite dekorationer.

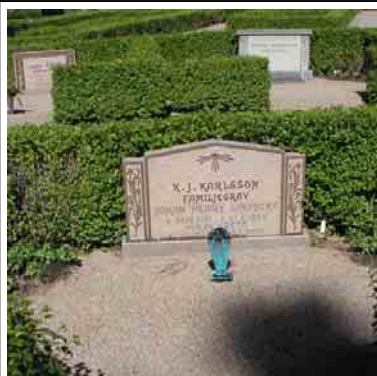
**Gravnr:** 532

**Karaktär:** En av gravvårdarna i de två raderna med relativt homogena breda familjegravar inom grusgravsområdet med mönsterkrattat grus som ytmaterial och måbärshäckar som omger varje gravvård. Stenarna är enkla rektangulära stående stenar med relativt lite dekorationer.

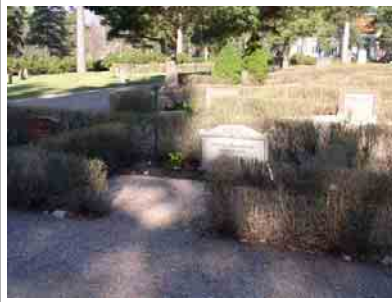
**Gravnr:** 533

**Karaktär:** En av gravvårdarna i de två raderna med relativt homogena breda familjegravar inom grusgravsområdet med mönsterkrattat grus som ytmaterial och måbärshäckar som omger varje gravvård. Stenarna är enkla rektangulära stående stenar med relativt lite dekorationer.

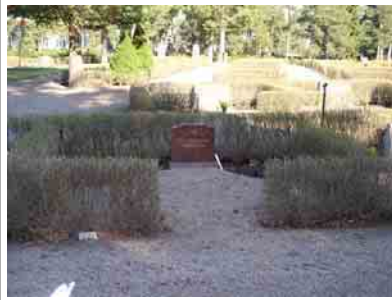
**Gravnr:** 534

**Karaktär:** En av gravvårdarna i de två raderna med relativt homogena breda familjegravar inom grusgravsområdet med mönsterkrattat grus som ytmaterial och måbärshäckar som omger varje gravvård. Stenarna är enkla rektangulära stående stenar med relativt lite dekorationer.

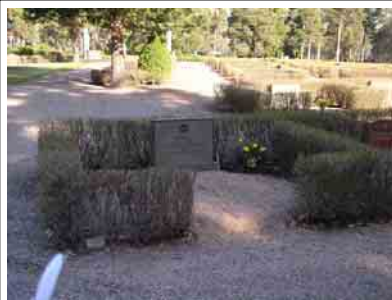
**Gravnr:** 535

**Karaktär:** En av gravvårdarna i de två raderna med relativt homogena breda familjegravar inom grusgravsområdet med mönsterkrattat grus som ytmaterial och måbärshäckar som omger varje gravvård. Stenarna är enkla rektangulära stående stenar med relativt lite dekorationer.

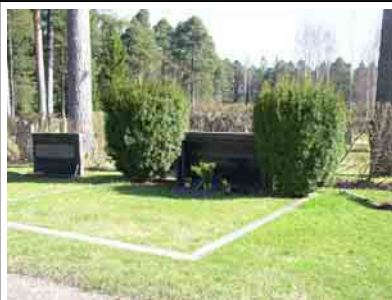
**Gravnr:** 382

**Karaktär:** Bred stående familjegrav i svart sten med stenram.

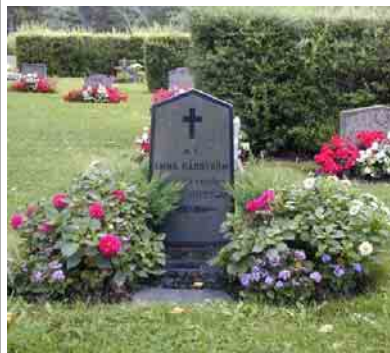
**Gravnr:** 7

**Karaktär:** En stående något spetsig grå sten samt en liggande svart sten. Gravvården är en rest av den allmänna linjen.

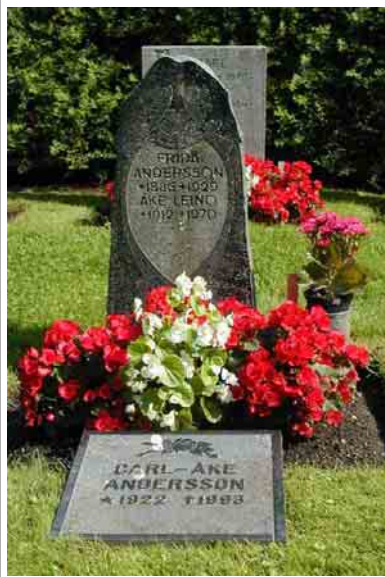
**Gravnr:** 119

**Karaktär:** Stående sten med nationalromantiska dekorationer samt en liggande sten. Gravvården är en rest av den allmänna linjen.

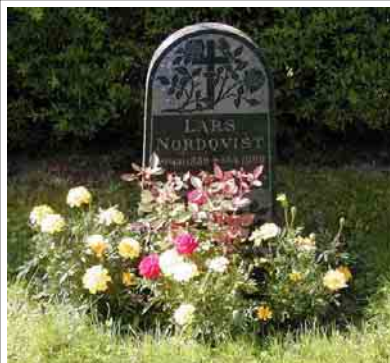
**Gravnr:** 140

**Karaktär:** Stående delvis polerad sten med sirlig dekoration och rundad överkant. Gravvården är en rest av den allmänna linjen.

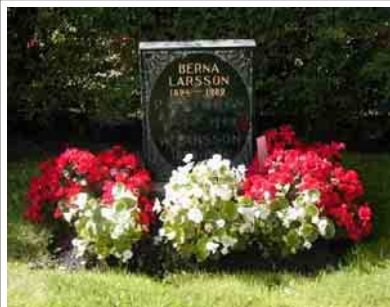
**Gravnr:** 149

**Karaktär:** Rektangulär stående sten samt en liggande sten vid foten. Gravvården är en rest av den allmänna linjen.

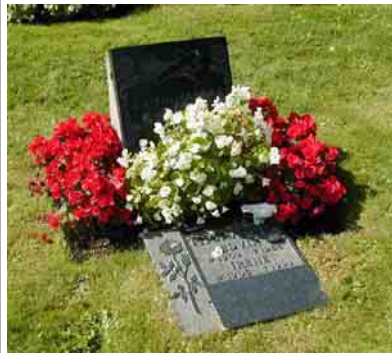
**Gravnr:** 162

**Karaktär:** En lutande grå sten med en polerad svart platta fäst på. En liggande vård i grå och polerad svart sten. Gravvården är en rest av den allmänna linjen.

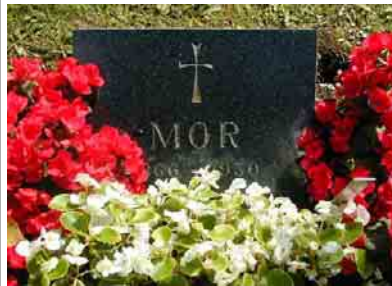
**Gravnr:** 191

**Karaktär:** Kvadratisk enkel lutande svart sten. Gravstenen är en rest av den allmänna linjen.

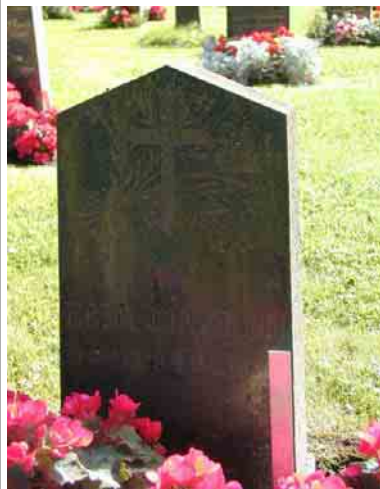
**Gravnr:** 223

**Karaktär:** Stående sten med sirliga dekorationer. Gravvården är en rest av den allmänna linjen.

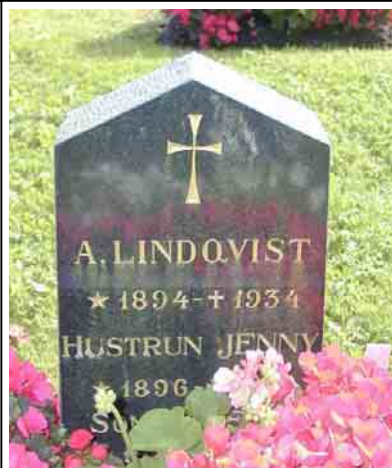
**Gravnr:** 224

**Karaktär:** Enkel stående sten. Gravvården är en rest av allmänna linjen.

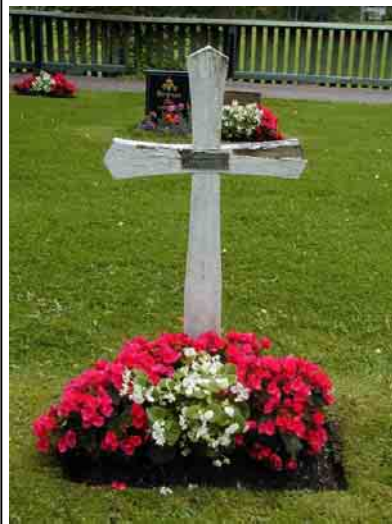
**Gravnr:** 436

**Urvalskriterium:** Tidstypiska drag, hotad

**Karaktär:** Vitmålat stående träkors. Gravvården är en rest av den allmänna linjen.

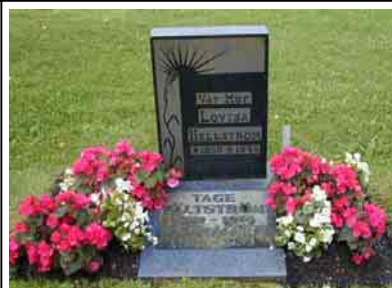
**Gravnr:** 510

**Karaktär:** Stående rektangulär sten med en liggande sten vid foten. Gravvården är en rest av den allmänna linjen.
