# Södra kyrkogården i Sandviken

Kulturhistorisk inventering

Södra kyrkogården  
Sandvikens stad  
Gästrikland  
2002–2004

Rapport 2004:09  
Erika Englund  
Klara Wirdby

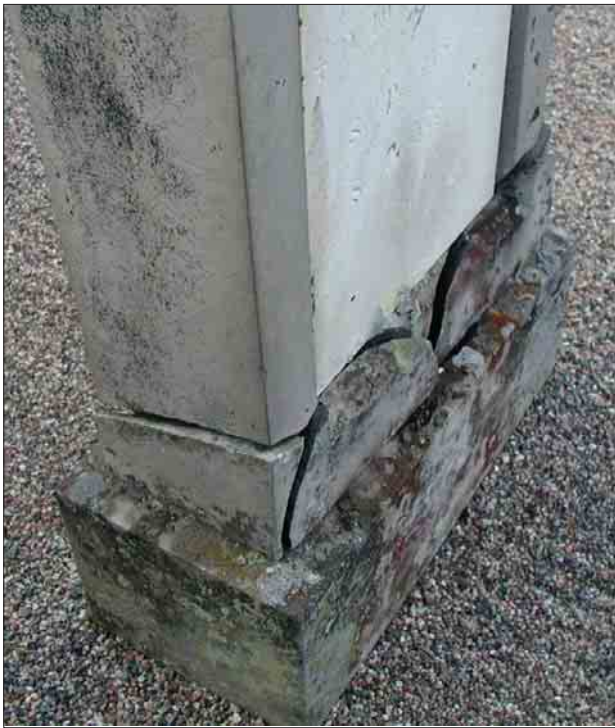
Insatta järndubbar i framför allt socklar kan också orsaka sprickor och spjälkningar i stenen. Det beror på att järnet utvidgas vid rostning. Befintliga järndubbar som skadar stenen och inte kan bytas ut bör rostskyddsbehandlas. Montering av nya stenar på fundament bör ske med rostfri dubb.

*Bild 8. Sprickor på grund av rostande järndubb.*

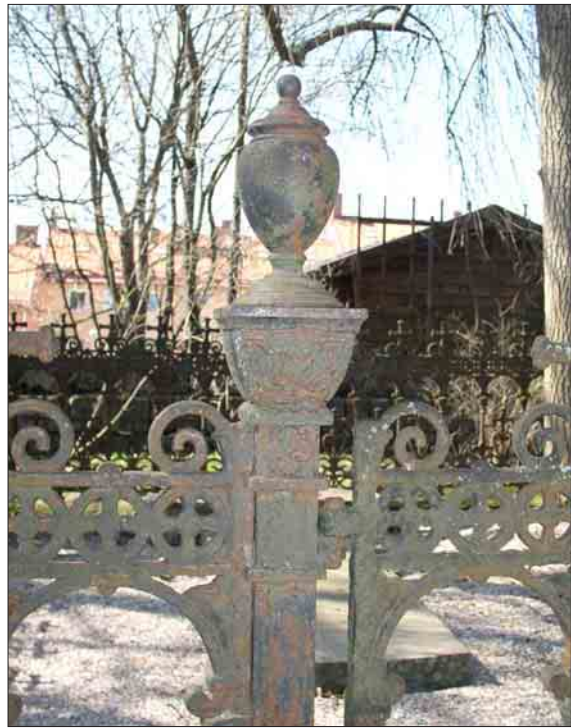
*Bild 9. Rostigt gjutjärn i behov av underhåll.*

Rost är den vanligaste skadan på gjutjärn. Sprickor förekommer också på framför allt gjutjärnsstaket. Rosten borstas bort med stålborste. Rostskyddsgrundning görs med linoljebaserad blymönjefärg och järnet strykes därefter två gånger med mager äkta linoljefärg. Den äkta blymönjefärgen ger bästa rostskyddet och får användas av företag och förvaltningar för att vårda objekt med kulturhistoriskt värde.

Rostskyddsbehandling upprepas vid behov. Beroende på klimat m.m. kan tidsintervallerna variera men vart tionde år kan tjäna som ett riktmärke.

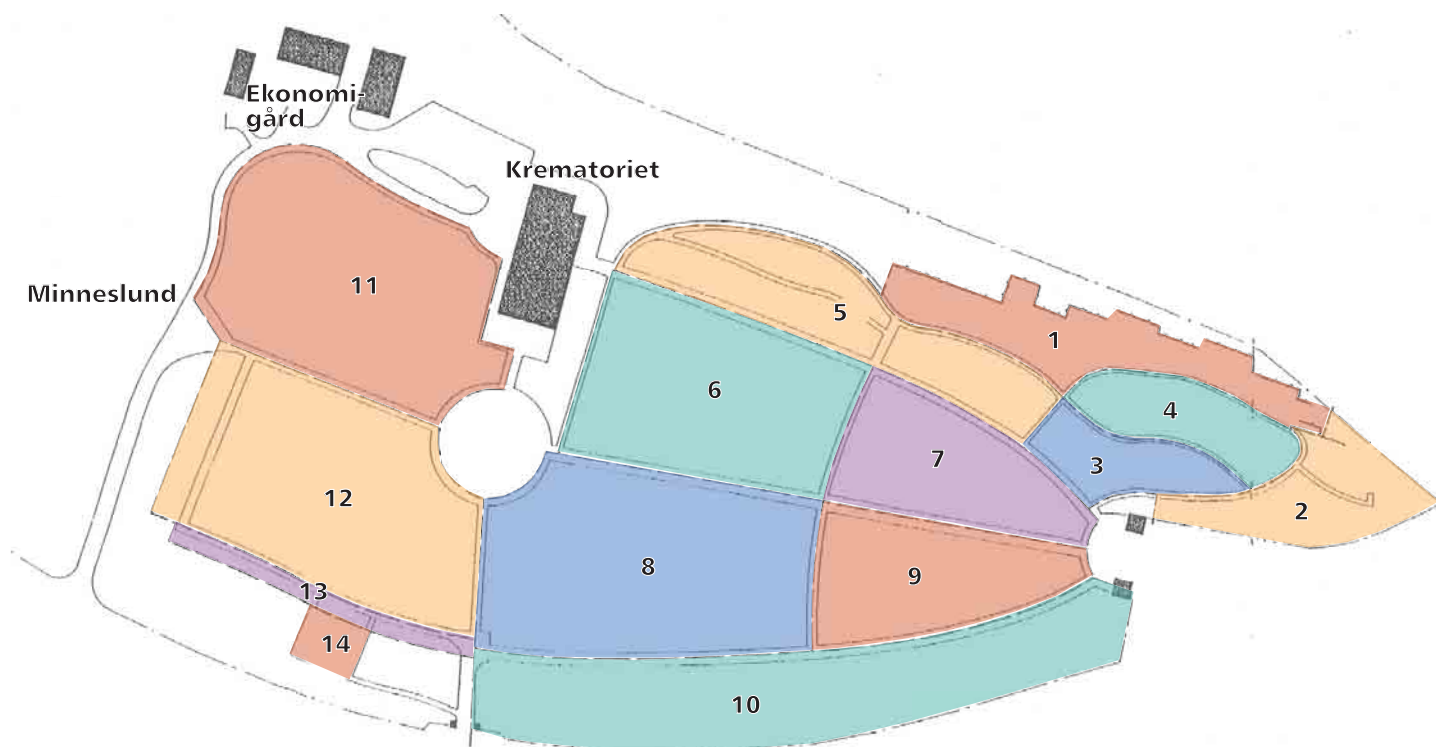
Bild 11. Översiktskarta Södra kyrkogården i Sandviken.

Södra kyrkogården i Sandviken har en oregelbunden planform. Den östra gränslinjen böjer sig i en mjuk konvex båge medan den västra linjen är rak. Planen smalnar av i norr och är bredare i den södra delen. I nordväst har planen

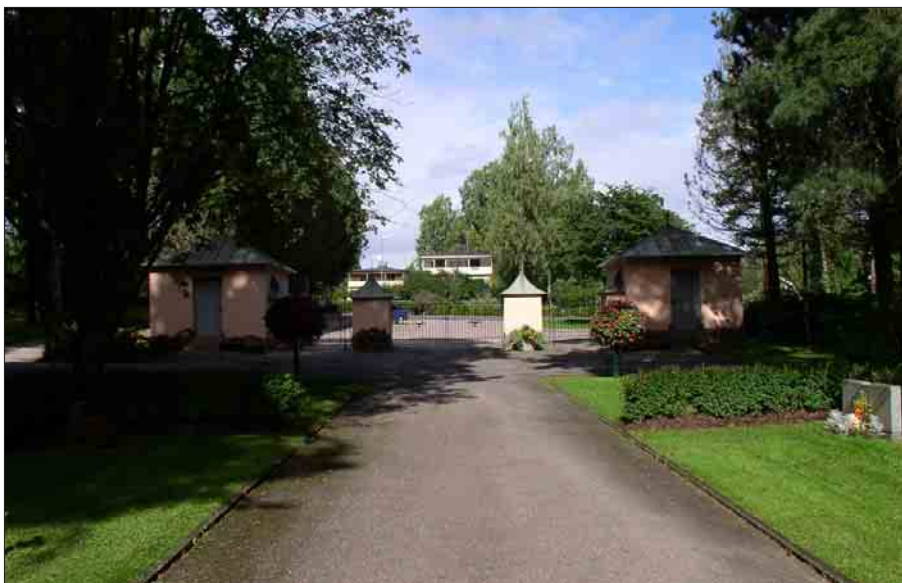
*Bild 12. Kyrkogårdens huvudentré med grindhus.*

Det finns två grindhus som står på var sida om huvudentrén i norr. Byggnaderna har sockel av röd natursten, rosafärgad puts och tälttak med kopparplåt. Husen har en varsin gråmålad dörr och små fönster med krysställda spröjs.

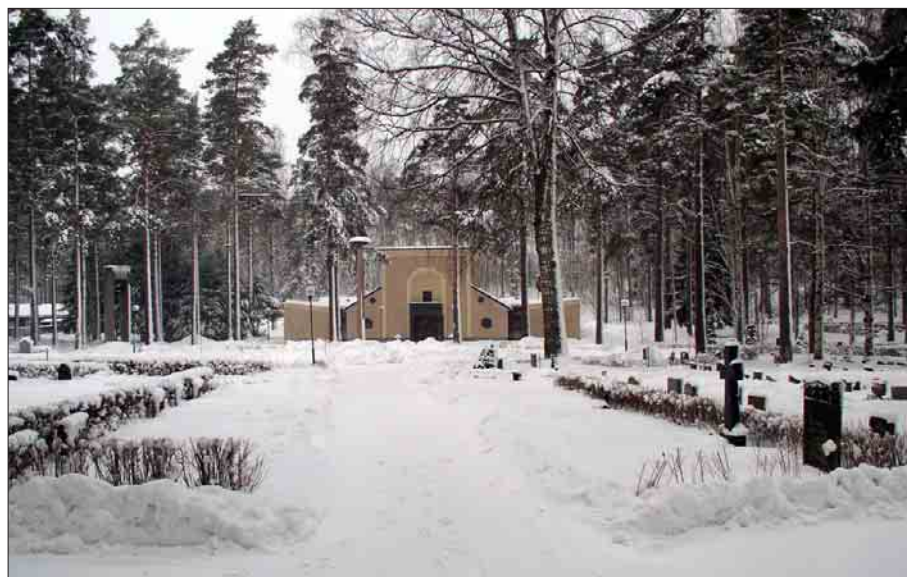
Sedan byggnadsåret har kapellet blivit tillbyggt flera gånger, bl.a. 1958 med ett mindre kapell och ett väntrum. En stor ombyggnad skedde i början av 1990-talet då personalutrymmena och krematoriet byggdes om. Idag innehåller byggnaden krematorium, kapell, personalutrymmen och utrymmen för teknik och ventilation. Byggnaden är i klassicistisk stil där de senare tilläggen har fri

*Bild 13. Krematoriekapellet.*

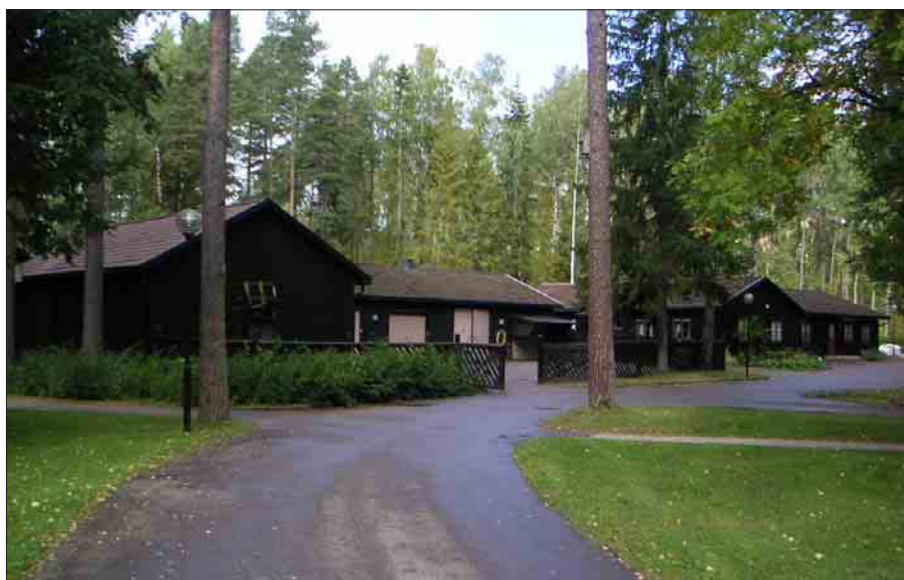
*Bild 14. Ekonomibyggnaderna.*

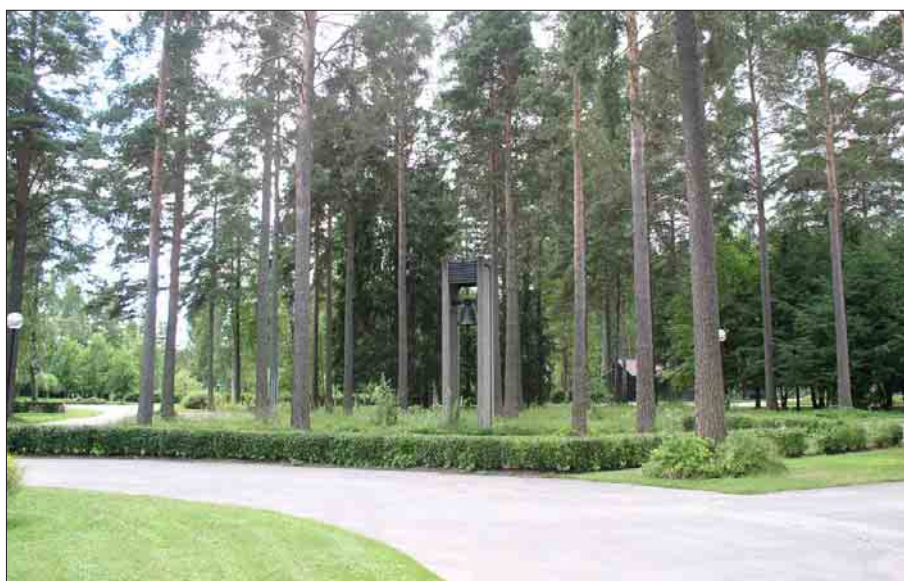
*Bild 15. Klockstapeln från norr.*

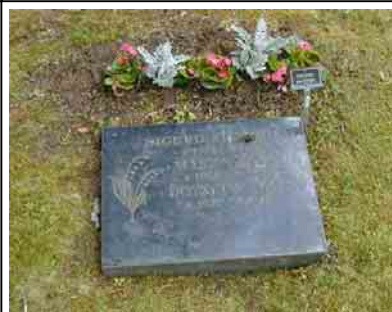
**Kvarter:** 5  
**Gravnr:** 124  
**Tillkomstår:** 1948  
**Urvalskriterium:** Personhistoriskt intresse  
**Karaktäristik:** Svart liggande polerad sten med försänkt text. Sigurd Lindholm levde mellan 1904 och 1990 och var Sandvikens första riksdagsman.

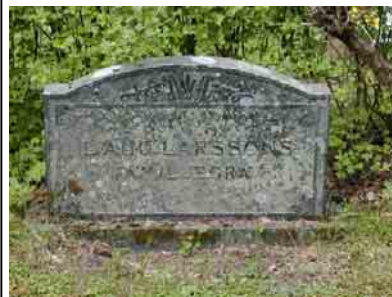
**Kvarter:** 7  
**Gravnr:** 501-503  
**Tillkomstår:** 1934  
**Urvalskriterium:** Konstnärlig utformning  
**Karaktäristik:** Mindre stående bred grå sten med rundad överkant och välarbetad dekoration. Stenen står på en liten stensockel.

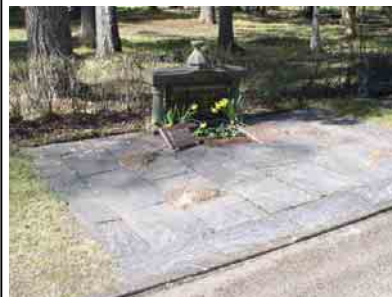
**Kvarter:** 7  
**Gravnr:** 508-511  
**Tillkomstår:** 1934  
**Urvalskriterium:** Tidstypiska drag  
**Karaktäristik:** Polerad sten med opolerad överligger och två kolonner på var sida. Kröns av utsmyckning i sten som liknar en upp och nedvänd kruka. Hela gravvården är belagd med plattor i sten

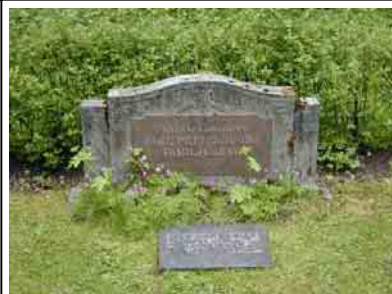
**Kvarter:** 7  
**Gravnr:** 523-524  
**Tillkomstår:** 1934  
**Urvalskriterium:** Tidstypiska drag  
**Karaktäristik:** Stående bred röd granitsten med rundad överkant.

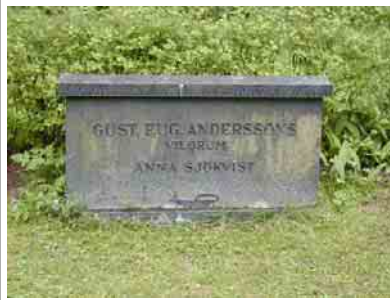
**Gravnr:** 546-547

**Karaktäristik:** Stående bred sten med dekorerad överliggare och en oljelampa som dekoration i nederkant.

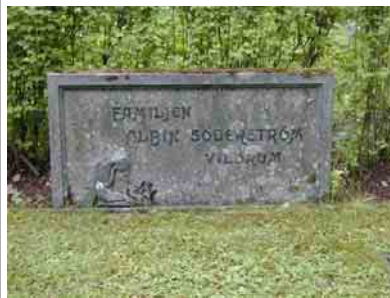
**Gravnr:** 586-588

**Karaktäristik:** Bred stående enkel grå sten med relief av en sörjande eller bedjande flicka i högra nedre hörnet.

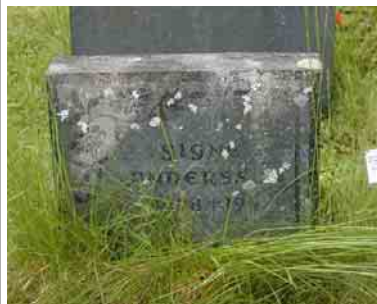
**Gravnr:** 91

**Karaktäristik:** Liten och mycket anspråkslös stående delvis polerad grå sten.

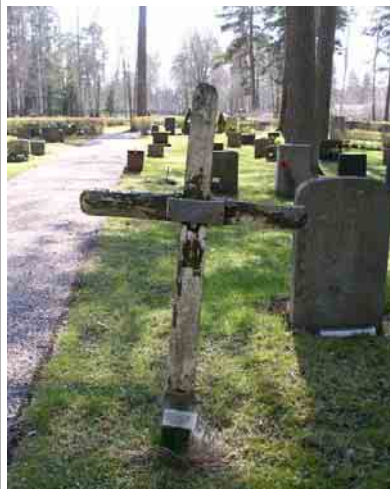
**Kvarter:** 8  
**Gravnr:** 186  
**Tillkomstår:** 1939  
**Urvalskriterium:** Hotad  
**Karaktäristik:** Enkelt större träkors med metallplatta för inskription i mitten.

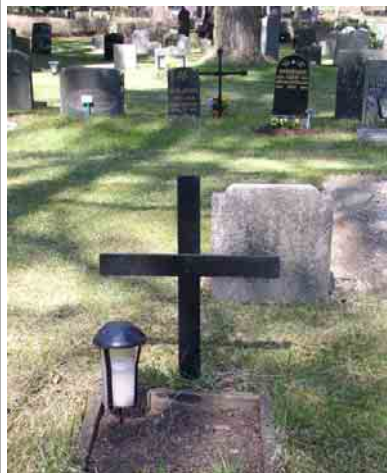
**Kvarter:** 8  
**Gravnr:** 211  
**Tillkomstår:** 1939  
**Urvalskriterium:** Järndetalj  
**Karaktäristik:** Modernt järnkors i plattjärn.

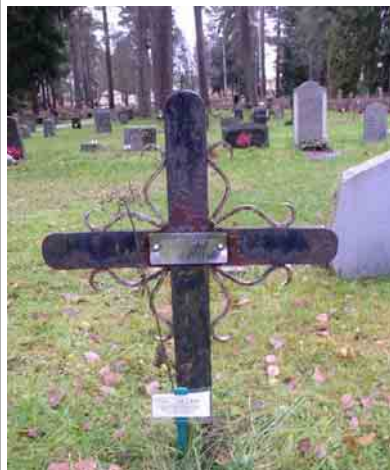
**Kvarter:** 8  
**Gravnr:** 226  
**Tillkomstår:** 1938  
**Urvalskriterium:** Järndetalj  
**Karaktäristik:** Järnkors i speciell utformning med dekoration. I mitten en metallplatta med inskription. Rostigt.

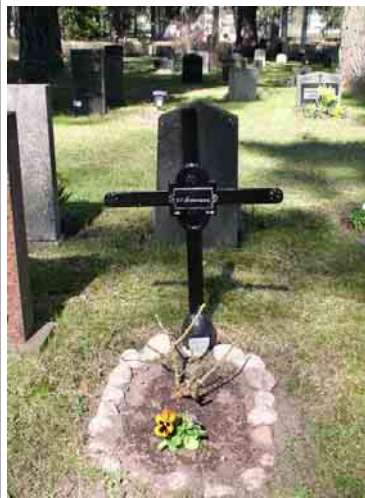
**Kvarter:** 8  
**Gravnr:** 267  
**Tillkomstår:** 1937  
**Urvalskriterium:** Järndetalj  
**Karaktäristik:** Svartmålat kors i plattjärn med blommor.

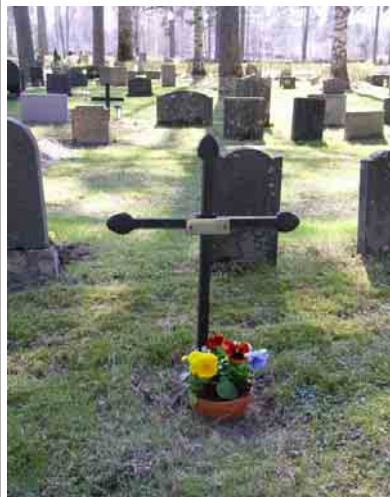
**Kvarter:** 8  
**Gravnr:** 297  
**Tillkomstår:** 1936  
**Urvalskriterium:** Järndetalj  
**Karaktäristik:** Enkelt stående järnkors med metallplatta i mitten för inskription.

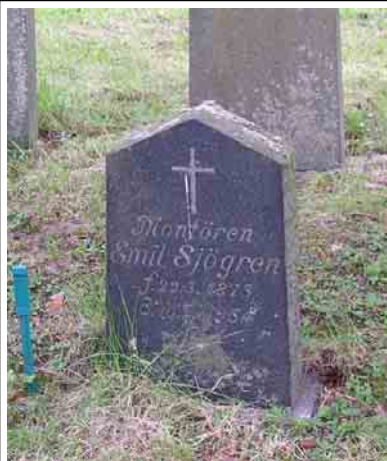
**Kvarter:** 8  
**Gravnr:** 347  
**Tillkomstår:** 1934  
**Urvalskriterium:** Tidstypiska drag/Hotad  
**Karaktäristik:** Enkel, anspråkslös sten i svart sten. Här vilar "Montören Emil Sjögren".

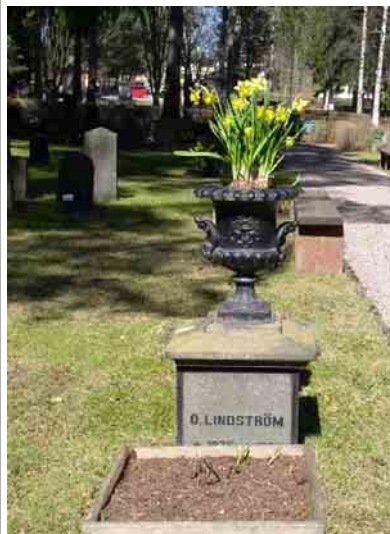
**Kvarter:** 8  
**Gravnr:** 358  
**Tillkomstår:** 1934  
**Urvalskriterium:** Järndetalj  
**Karaktäristik:** Gjutjärnsurna på stenpedestal.

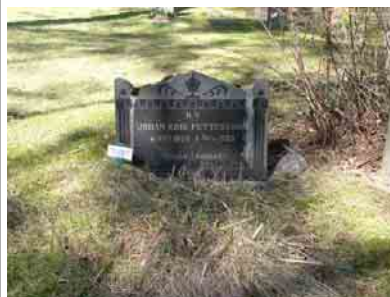
**Kvarter:** 8  
**Gravnr:** 423  
**Tillkomstår:** 1933  
**Urvalskriterium:** Tidstypisk/hotad  
**Karaktäristik:** Stående svart sten. En för kyrkogården återkommande form och ett återkommande formspråk.

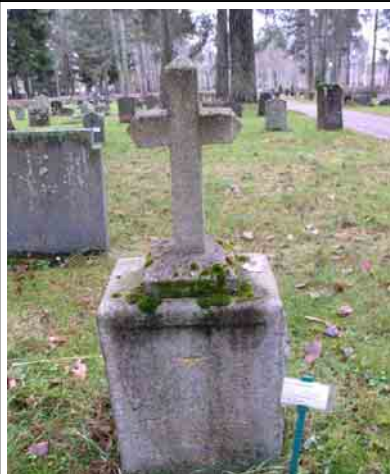
**Kvarter:** 8  
**Gravnr:** 458  
**Tillkomstår:** 1933  
**Urvalskriterium:** Konstnärlig utformning  
**Karaktäristik:** Gjutet stenkors på hugget stenpodium. Unik form för sin storlek och för kyrkogården.

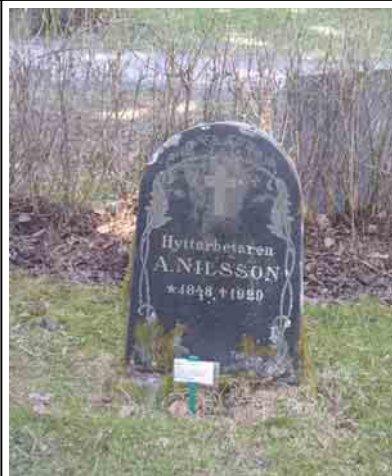
**Kvarter:** 8  
**Gravnr:** 566  
**Tillkomstår:** 1929  
**Urvalskriterium:** Lokalhistorisk och tidstypisk  
**Karaktäristik:** Stående sten med rundad överkant och dekoration i jugendstil. Inskription med yrkestitel "Hyttarbetaren A. Nilsson".

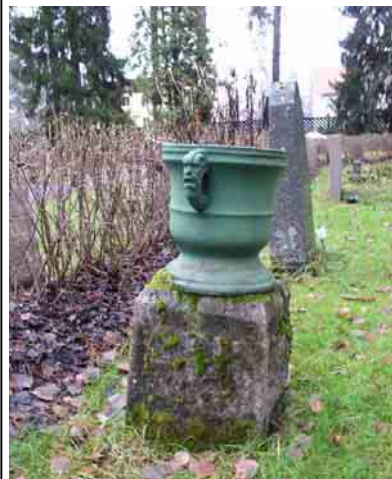
**Kvarter:** 8  
**Gravnr:** 570  
**Tillkomstår:** 1929  
**Urvalskriterium:** Järndetalj  
**Karaktäristik:** Grönmalad gjutjärnsurna med grotesker som handtag. Urnan står på ett stenpodium.

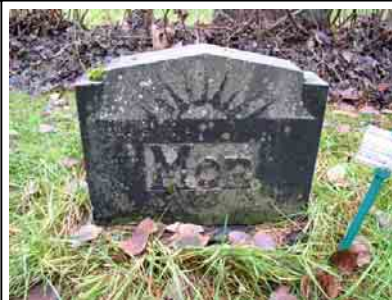
**Kvarter:** 8  
**Gravnr:** 582  
**Tillkomstår:** 1929  
**Urvalskriterium:** Tidstypiska drag  
**Karaktäristik:** Representativ katalogsten med bild av en solnedgång och inskriptionen "Mor".

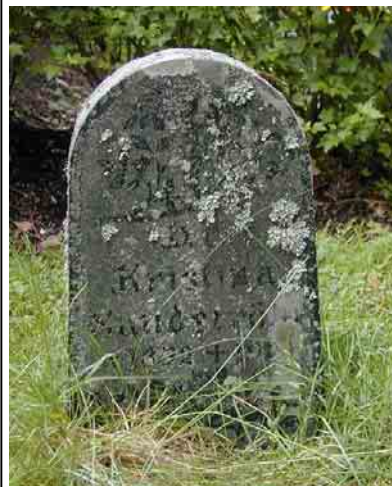
**Kvarter:** 8  
**Gravnr:** 601  
**Tillkomstår:** 1931  
**Urvalskriterium:** Tidstypiska drag  
**Karaktäristik:** Liten mycket anspråkslös grå sten med polerad text och dekoration samt rundad topp.

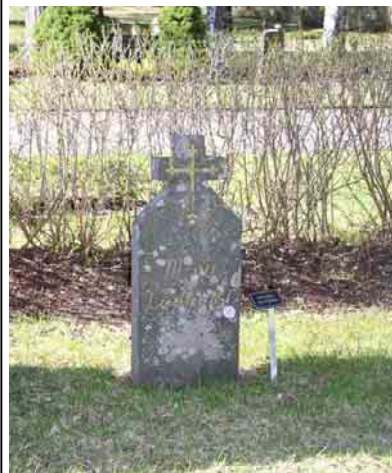
**Kvarter:** 8  
**Gravnr:** 604  
**Tillkomstår:** 1931  
**Urvalskriterium:** Konstnärlig utformning  
**Karaktäristik:** Stående sten som avsmalnar upptill och avslutas i ett kors. Ovanlig form för kyrkogården.

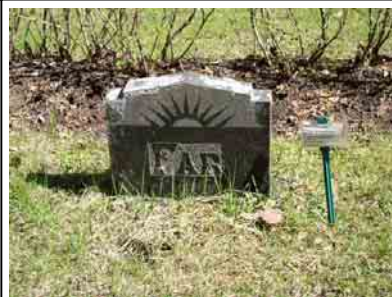
**Kvarter:** 8  
**Gravnr:** 700  
**Tillkomstår:** 1930  
**Urvalskriterium:** Tidstypiska drag  
**Karaktäristik:** Representativ katalogsten med bild av en solnedgång och inskriptionen "Far".

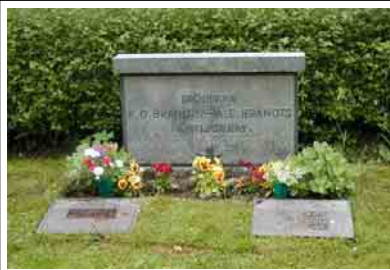
**Gravnr:** 824-826

**Karaktäristik:** Enkel bred stående grå sten med överliggare och en polerad ram. A. E. Brandts var fackligt aktiv i Sandviken under sin levnadstid.

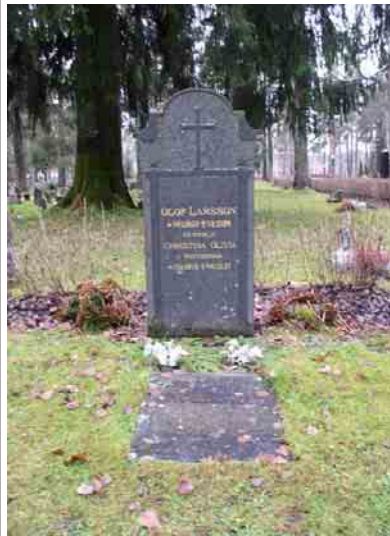
**Gravnr:** 862-863

**Karaktäristik:** Stående hög sten i empirestil med rundad överdel.

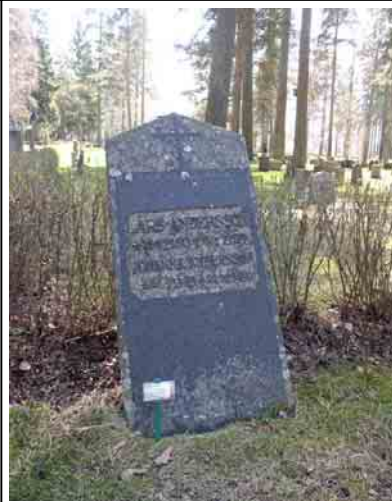
**Kvarter:** 8  
**Gravnr:** 878-880  
**Tillkomstår:** 1929  
**Urvalskriterium:** Tidstypiska drag/Hotad  
**Karaktäristik:** Svart stående sten med jugendutsmyckat kors i inskriptionen.

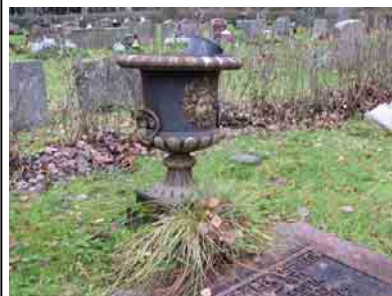
**Kvarter:** 8  
**Gravnr:** 906-907  
**Tillkomstår:** 1931  
**Urvalskriterium:** Järndetalj  
**Karaktäristik:** Gjutjärnsurna på stenpodium med liggande sten framför.

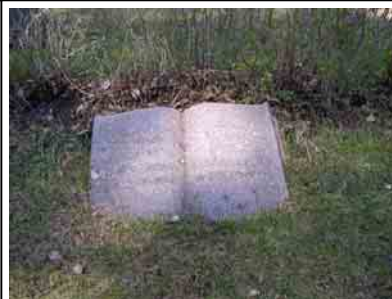
**Kvarter:** 8  
**Gravnr:** 908-909  
**Tillkomstår:** 1928  
**Urvalskriterium:** Tidstypiska drag  
**Karaktäristik:** Liggande sten som är utformad som en öppen bok. Visar på 1920- och 30-talets olika stilar. Finns representerad på flera andra kyrkogårdar.

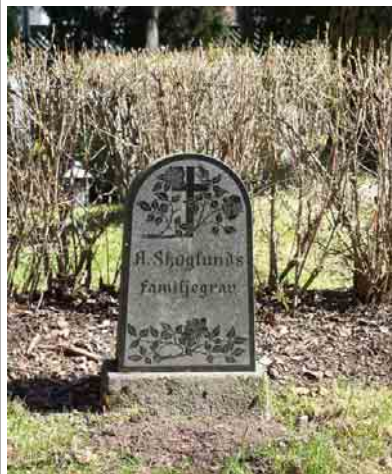
**Kvarter:** 9  
**Gravnr:** 504-505  
**Tillkomstår:** 1933  
**Urvalskriterium:** Tidstypiska drag  
**Karaktäristik:** Mindre familjegrav i sten med sirlig utsmyckning. Vanlig katalogsten.

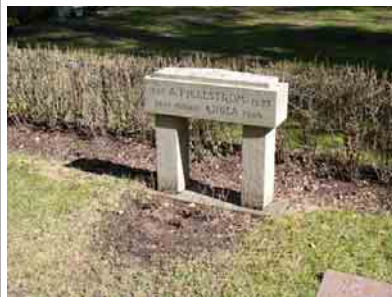
**Kvarter:** 9  
**Gravnr:** 520-522  
**Tillkomstår:** 1933  
**Urvalskriterium:** Konstnärlig utformning  
**Karaktäristik:** Två raka pelare i grå sten med överliggare. Ovanlig form.

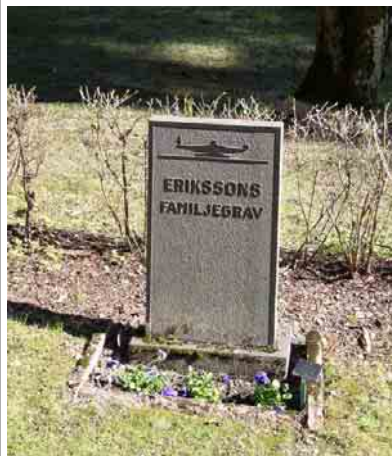
**Kvarter:** 9  
**Gravnr:** 532-533  
**Tillkomstår:** 1933  
**Urvalskriterium:** Tidstypisk  
**Karaktäristik:** Enkel stående rektangulär sten med oljelampa som utsmyckning.

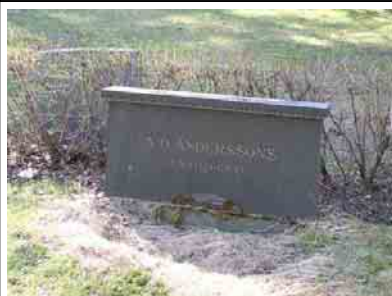
**Kvarter:** 9  
**Gravnr:** 615-617  
**Tillkomstår:** 1934  
**Urvalskriterium:** Tidstypiska drag/Hotad  
**Karaktäristik:** Bred svart stenvård med överliggare och en oljelampa som dekoration.

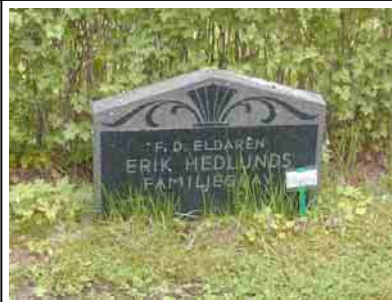
**Kvarter:** 10  
**Gravnr:** 82-84  
**Tillkomstår:** 1936  
**Urvalskriterium:** Tidstypiska drag  
**Karaktäristik:** Stående bred delvis polerad mindre sten med toppig överkant. Inskription med yrkestiteln f.d. eldaren.

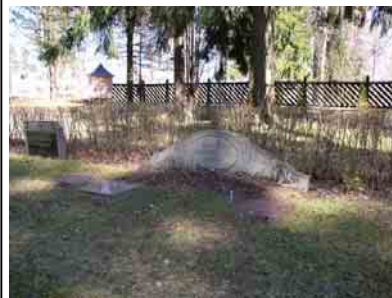
**Kvarter:** 10  
**Gravnr:** 97-99  
**Tillkomstår:** 1935  
**Urvalskriterium:** Konstnärlig utformning  
**Karaktäristik:** Långsträckt låg liggande sten i jugendstil med rundad överdel. Oval försänkning med text. Framför ligger tre röda granitstenar.

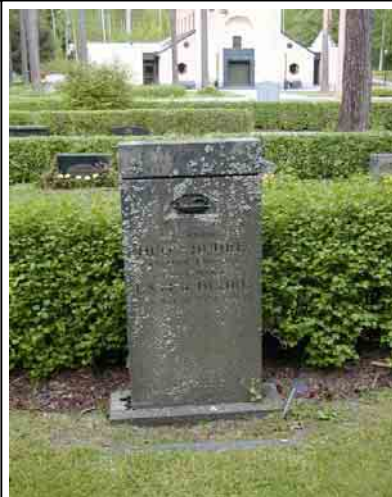
**Kvarter:** 12  
**Gravnr:** 550-552  
**Tillkomstår:** 1937  
**Urvalskriterium:** Tidstypiska drag  
**Karaktäristik:** Stor hög stående rektangulär sten med en oljelampa som dekoration.

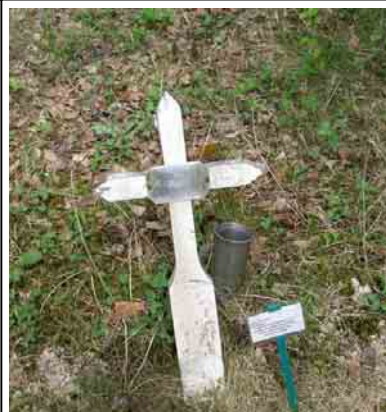
**Kvarter:** 14  
**Gravnr:** 014  
**Tillkomstår:** 1931  
**Urvalskriterium:** Hotad  
**Karaktäristik:** Mindre vitmålat träkors med metallplatta i mitten med inskriptionen "Här vilar lilla Kjell".

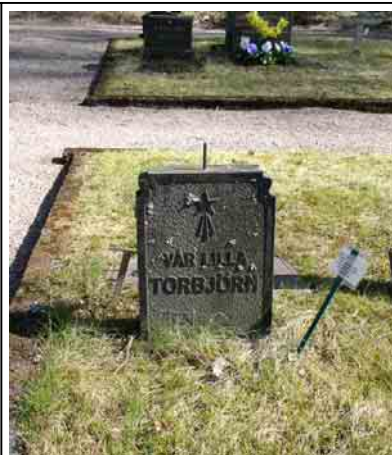
**Kvarter:** 14  
**Gravnr:** 044  
**Tillkomstår:** 1953  
**Urvalskriterium:** Tidstypiska drag  
**Karaktäristik:** Liten svart sten med en stjärna som utsmyckning med inskriptionen "Vår lilla Torbjörn".

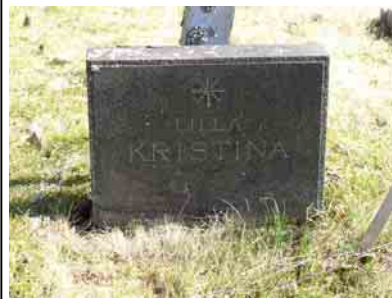
**Kvarter:** 14  
**Gravnr:** 047  
**Tillkomstår:** 1948  
**Urvalskriterium:** Tidstypiska drag  
**Karaktäristik:** Svart mindre sten med en stjärna som utsmyckning med inskriptionen "Lilla Kristina".

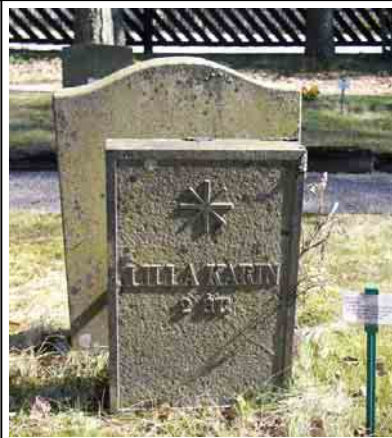
**Kvarter:** 14  
**Gravnr:** 055  
**Tillkomstår:** 1943  
**Urvalskriterium:** Tidstypiska drag  
**Karaktäristik:** Svart mindre sten med en stjärna som utsmyckning med inskriptionen "Lilla Karin 2 år".

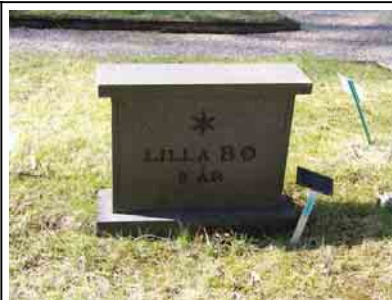
**Kvarter:** 14  
**Gravnr:** 059  
**Tillkomstår:** 1937  
**Urvalskriterium:** Tidstypiska drag  
**Karaktäristik:** Mindre sten med överligger och en stjärna som utsmyckning med inskriptionen "Lilla Bo 2 år".

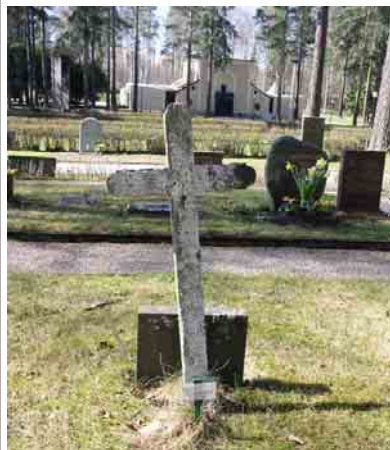
**Kvarter:** 14

**Gravnr:** 061

**Tillkomstår:** 1938

**Urvalskriterium:** Hotad

**Karaktäristik:** Vitt träkors. Troligtvis har en mindre platta suttit på baksidan.
