# Högbo kyrkogård

Kulturhistorisk inventering

Högbo kyrkogård  
Sandvikens stad och kommun  
Gästrikland  
2002–2004

Rapport 2004:10

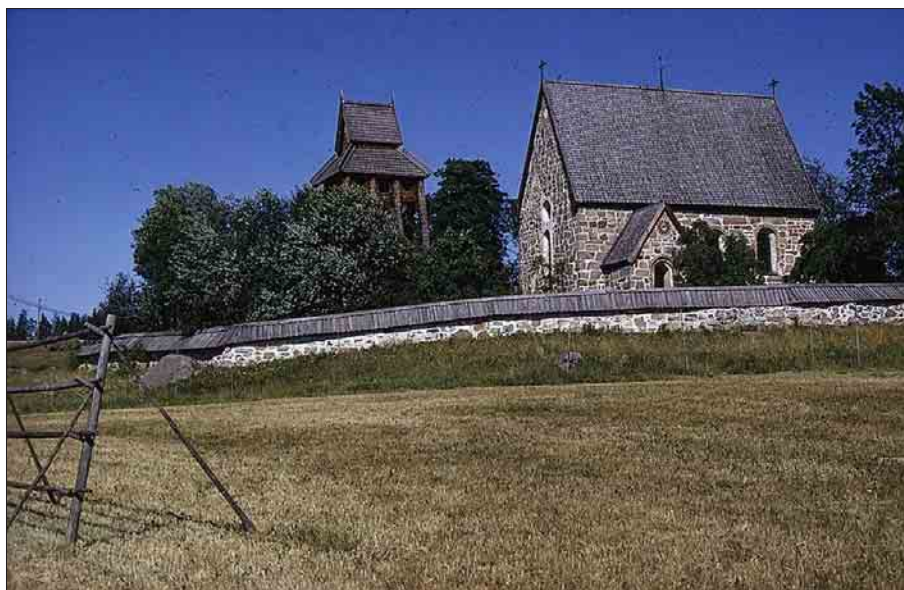
*Bild 2. Trönö gamla kyrka i Hälsingland. Kyrkan och kyrkogården härstammar från medeltiden och här finns även den gamla bogårdsmuren bevarad även om den restaurerats kraftigt.*

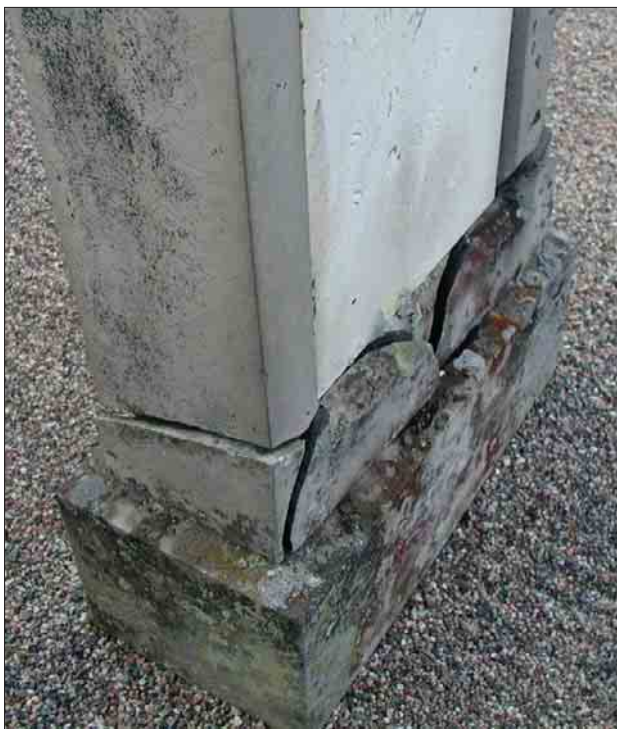
Insatta järndubbar i framför allt socklar kan också orsaka sprickor och spjälkningar i stenen. Det beror på att järnet utvidgas vid rostning. Befintliga järndubbar som skadar stenen och inte kan bytas ut bör rostskyddsbehandlas. Montering av nya stenar på fundament bör ske med rostfri dubb.

*Bild 8. Sprickor på grund av rostande järndubb.*

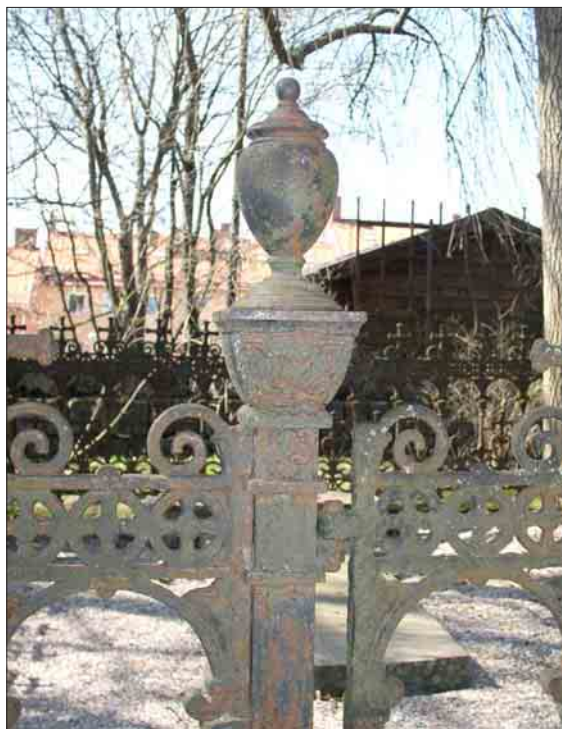
*Bild 9. Rostigt gjutjärn i behov av underhåll.*

Rost är den vanligaste skadan på gjutjärn. Sprickor förekommer också på framför allt gjutjärnsstaket. Rosten borstas bort med stålborste. Rostskyddsgrundning görs med linoljebaserad blymönjefärg och järnet strykes därefter två gånger med mager äkta linoljefärg. Den äkta blymönjefärgen ger bästa rostskyddet och får användas av företag och förvaltningar för att vårda objekt med kulturhistoriskt värde.

Rostskyddsbehandling upprepas vid behov. Beroende på klimat m.m. kan tidsintervallerna variera men vart tionde år kan tjäna som ett riktmärke.

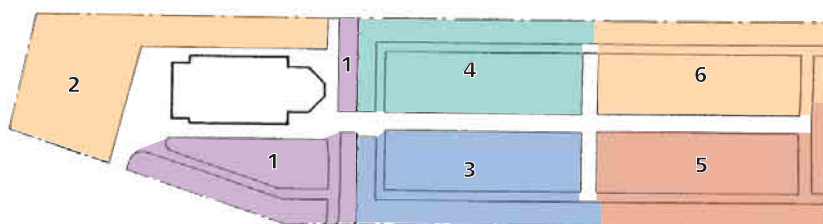
*Bild 11. Översiktskarta Högbo kyrkogård.*

Kyrkogården i Högbo har en rektangulär planform och sträcker sig från norr till söder. Kvartersindelningen är enkel och tydlig med sex kvarter. Kyrkogården kan delas upp i två delar. Runt kyrkan i söder finns två kvarter, nr 1 och 2, och norr om kyrkan fyra stycken, nr 3-6. Kvarteren vid kyrkan har en friare utformning. Öster om kyrkobyggnaden finns ett kilformat område och söder om kyrkan ett område som sträcker sig med en smal remsa upp längs den västra långsidan.

Området norr om kyrkan har en rektangulär form med de fyra kvarteren som är lika stora. I kvarter 3-6 längs ytterkanterna finns främst äldre större stående familjegravvårdar. Gravvårdarna i kvarteren är av varierande utformning och ålder i parallella rader i öst-västlig eller nord-sydlig riktning. Många av vårdarna har titeln hemmansägare.

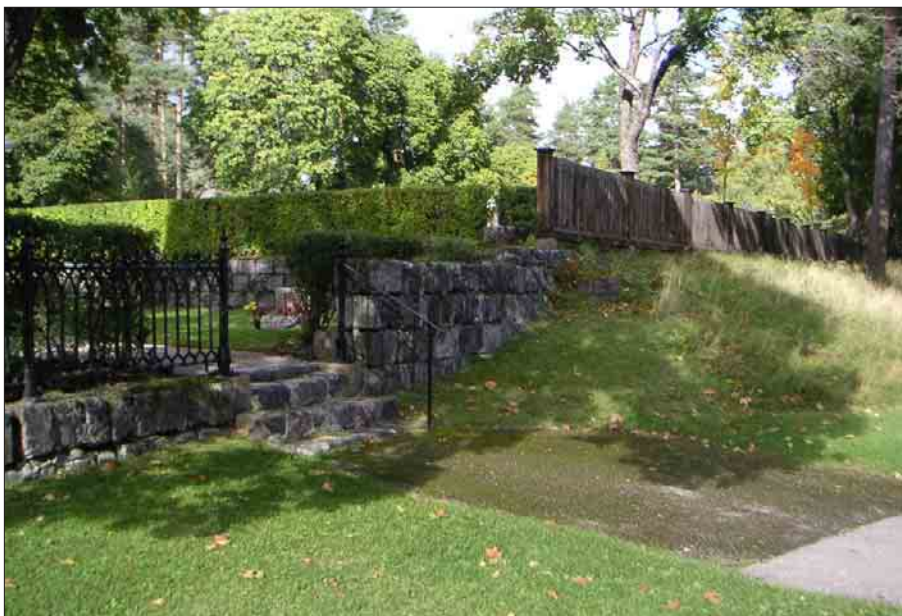
*Bild 12. Slaggstensmur, gjutjärnsstaket och trästaket som omgärdar kyrkan.*

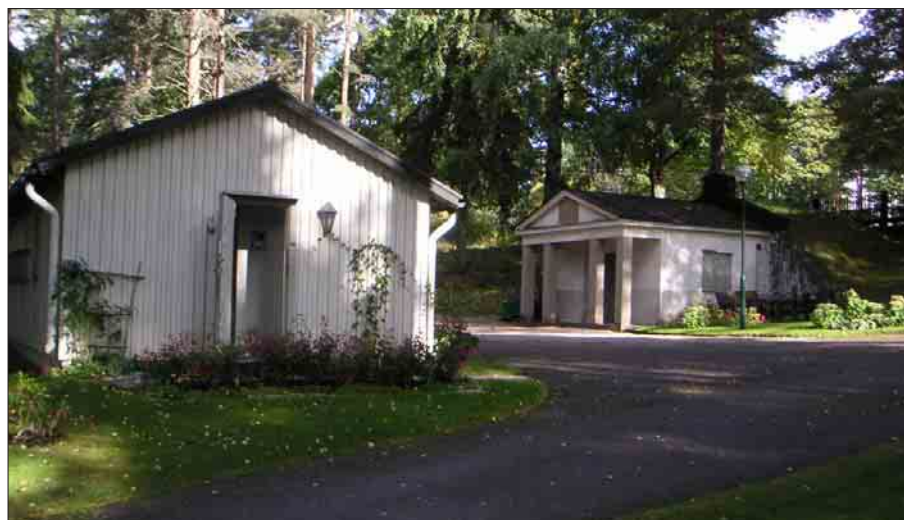
Bårhuset vid Högbo kyrka stod färdigt 1931. Byggnaden ritades av byggnadsingenjör Johan Larsson i Sandviken och är uppförd av slaggsten och tegel och inrymmer likkällare och svepningsrum. Byggnaden är i klassiserande stil och entrépartiet markeras med ett tympanonfält som bärs upp av pelare. Tympanonfältet har en sandstensplatta med inskriptionen ”Jesus sade Jag är uppståndelsen och livet. Den som tror på mig, han lever om han än dör”.

*Bild 13. Personalbyggnaden och bårhuset i Högbo.*

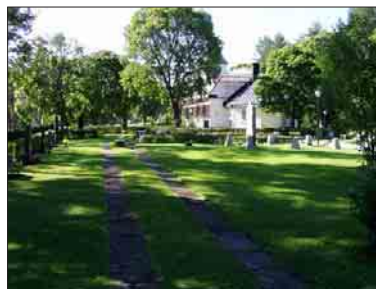
Kvarter 3 är ett av de äldsta på kyrkogården. Det är beläget nordöst om kyrkan och har sin yttre gräns mot landsvägen som avgränsas med trästaket, häck samt trädkrans. I kvarteret finns två gångar av plattor i röd sandsten som i norr binds samman med kvarter 5. I kvarterets södra del finns urngravar i nord-sydlig riktning, som främst är från slutet av 1900-talet. Raderna avgränsas med formklippta häckar. Kvarterets norra del har inga gravvårdar. Längs den östra kanten

Bild 16. Kvarter 3 från norr.

finns främst stående stenar från tidigt 1900-tal som ligger i öst-västlig riktning. Kvarteret har en gravvård omgärdad av järnstaket, en omgärdad av en formklippt häck samt en med järnstaket på stenstolpar.

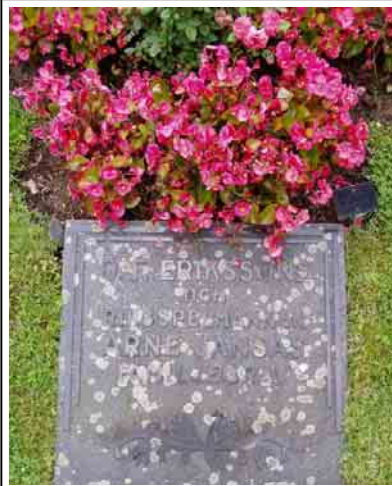
**Kvarter:** 1  
**Gravnr:** 012  
**Tillkomstår:** 1949  
**Urvalskriterium:** Personhistoriskt intresse  
**Karaktäristik:** Enkel grå och svart liggande sten med polerad text, ram och blomslinga, resten är matt.

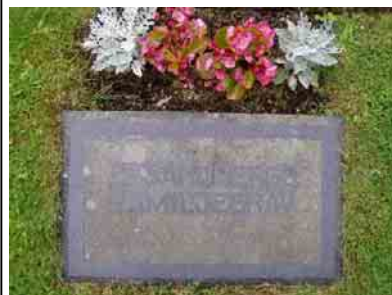
**Kvarter:** 1  
**Gravnr:** 014  
**Tillkomstår:** 1949  
**Urvalskriterium:** Tidstypiska drag  
**Karaktäristik:** Enkel grå och svart liggande sten med polerad text och ram, resten är matt.

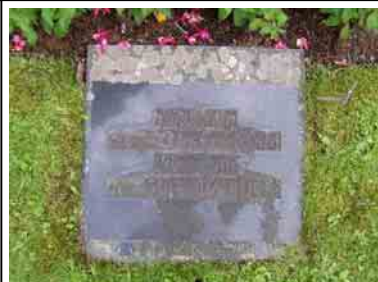
**Kvarter:** 1  
**Gravnr:** 022  
**Tillkomstår:** 1952  
**Urvalskriterium:** Tidstypiska drag  
**Karaktäristik:** Enkel liggande svart polerad sten med polerad och förhöjd text i försänkt opolerat band samt försänkta och opolerade band upptill och nedtill med blomsterdekorationer.

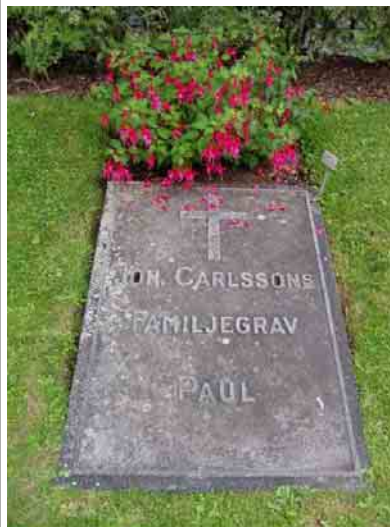
**Karaktäristik:** Grå liggande sten med bokstäver, kors och ram polerat och förhöjt, annars matt.

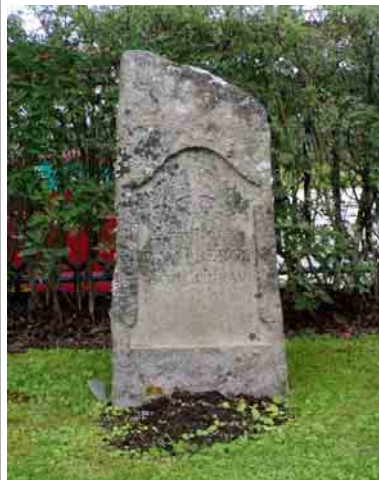
**Karaktäristik:** Stående stor sten med oregelbunden form. Slåthuggen försänkt platta med solkors och inskription, resten av stenen ser obearbetad ut.

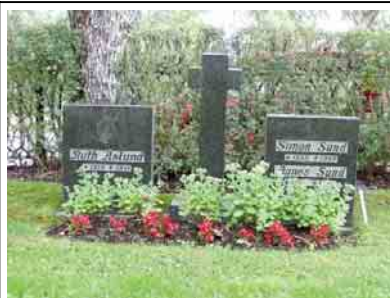
**Kvarter:** 1

**Gravnr:** 110-112

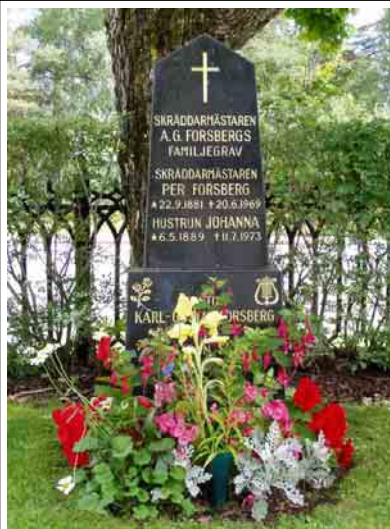
**Karaktäristik:** Stor stående svart sten som står på en stor sockel. Sidorna och baksidan är hamrade. Försänkt och förgylld text.

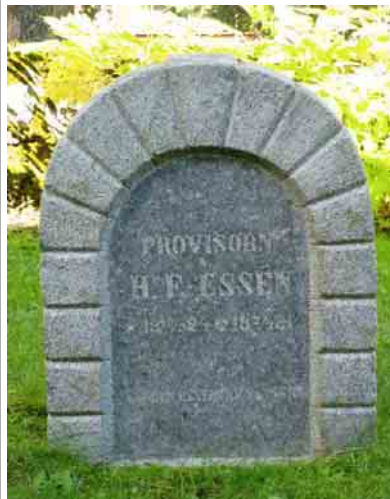
**Karaktäristik:** Liten stående kompakt sten i ljusgrå granit utformad som en rusticerad valvbåge. På framsidan nedsänkt textfält på blankslipad yta. Speciell utformning, eventuellt inspirerad av ruinromantiken.

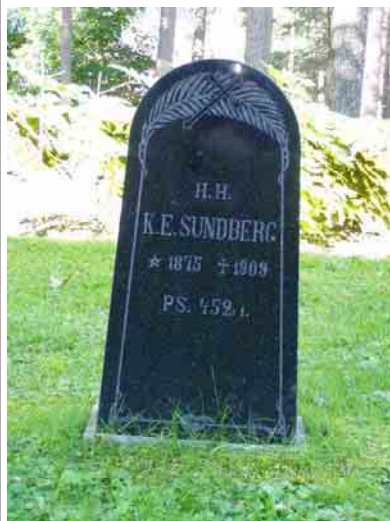
**Kvarter:** 2

**Gravnr:** 003

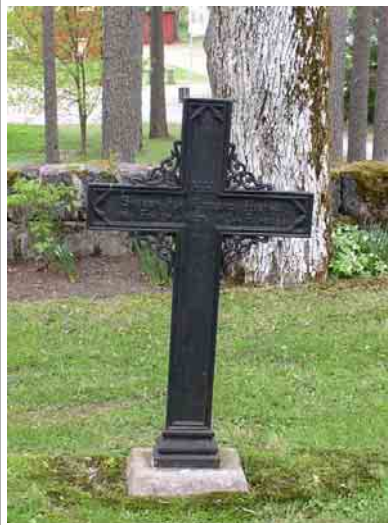
**Karaktäristik:** Stående svart gjutjärnskors i eklektisk och nygotisk form som står på en sockel av röd granit. Förhöjd text i mitten.

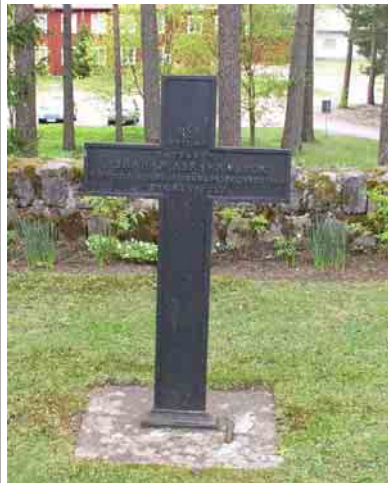
**Karaktäristik:** Enkelt svart gjutjärnskors med förhöjd text i mitten.

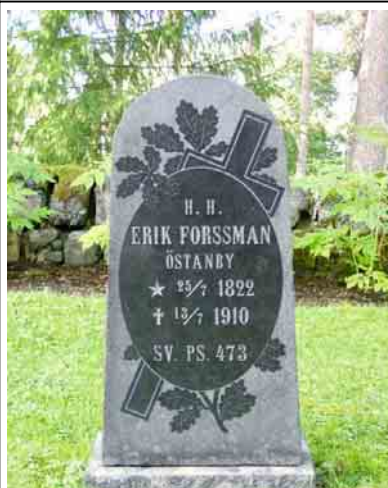
**Kvarter:** 2

**Gravnr:** 006

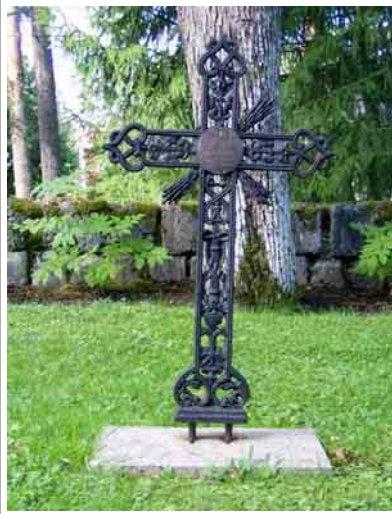
**Kvarter:** 2  
**Gravnr:** 007  
**Tillkomstår:** 1874  
**Urvalskriterium:** Gjutjärn  
**Karaktäristik:** Svart gjutjärnskors med genombruten utsmyckning i eklektisk stil.

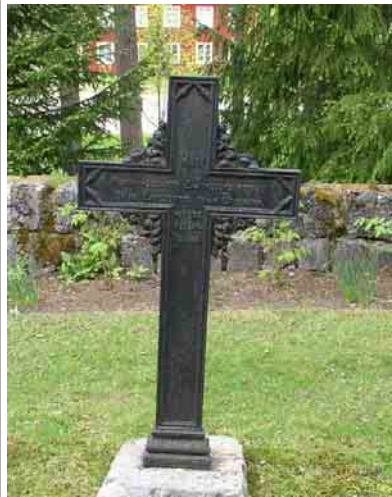
**Kvarter:** 2  
**Gravnr:** 008  
**Tillkomstår:** 1885  
**Urvalskriterium:** Gjutjärn  
**Karaktäristik:** Svart gjutjärnskors i nygotisk och eklektiskt form som står på granitsockel. I mitten förhöjd text.

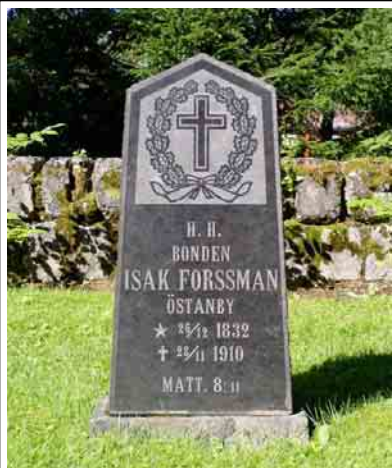
**Kvarter:** 2  
**Gravnr:** 009  
**Tillkomstår:** 1910  
**Urvalskriterium:** Tidstypiska drag  
**Karaktäristik:** Grå och svart sten med delvis polerad framsida där den försänkta texten finns. Polerad dekoration på opolerad yta.

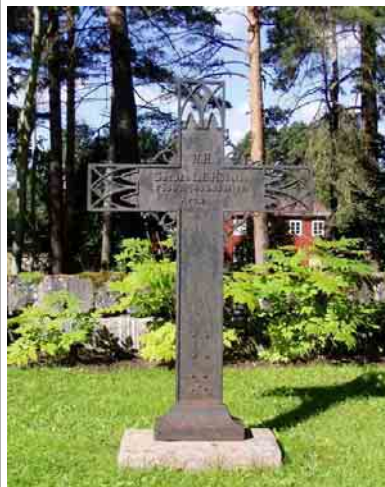
**Kvarter:** 2  
**Gravnr:** 010  
**Tillkomstår:** 1879  
**Urvalskriterium:** Gjutjärn  
**Karaktäristik:** Svart gjutjärnskors med genombrutna korsarmar. Dekorationer utförda i nygotisk stil. I mitten förhöjd text.

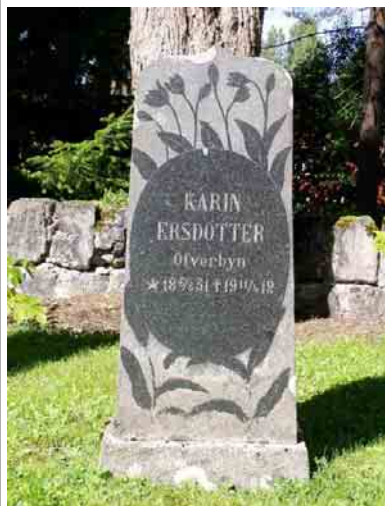
**Kvarter:** 2  
**Gravnr:** 030  
**Tillkomstår:** 1912  
**Urvalskriterium:** Tidstypiska drag/Konstnärlig utformning  
**Karaktäristik:** Stående grå och svart sten med polerat textfält och dekoration. Försänkt text med spår av förgyllning.

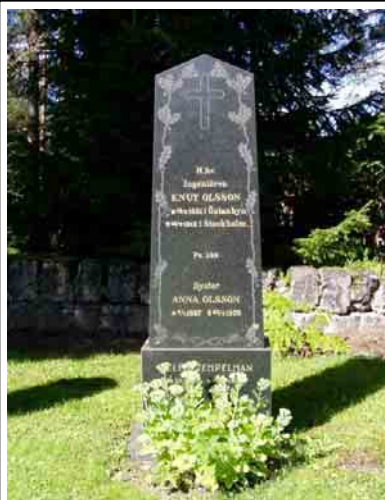
**Kvarter:** 2  
**Gravnr:** 031  
**Tillkomstår:** 1912  
**Urvalskriterium:** Tidstypiska drag  
**Karaktäristik:** Hög stående svart polerad sten med jugendutsmückning stående på sockel. Försänkt och förgylld text.

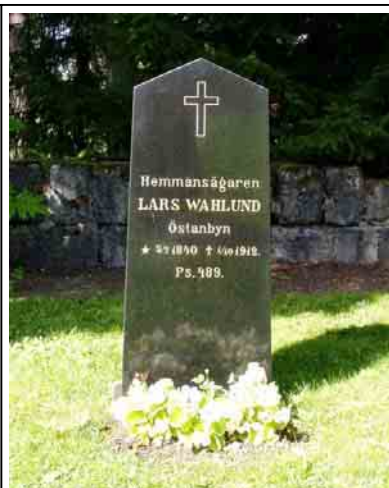
**Kvarter:** 2  
**Gravnr:** 032  
**Tillkomstår:** 1912  
**Urvalskriterium:** Tidstypiska drag  
**Karaktäristik:** Svart stående polerad sten med spetsig topp. Råhuggna sidor och baksida. Försänkt och förgylld text.

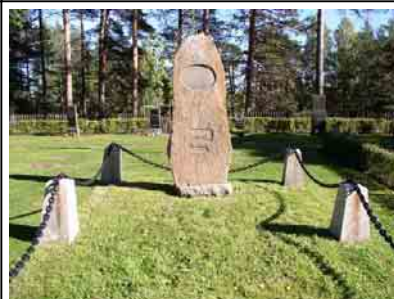
**Kvarter:** 3  
**Gravnr:** 252  
**Tillkomstår:** 1880  
**Urvalskriterium:** Personhistoriskt intresse  
**Karaktäristik:** Stor stående råhuggen sten i röd granit. Inskriptionsplattan är slät med försänkt text. Stenen står på sockel av råhuggen sten och skarven är tätat, troligen med cement. Gravvården omgärdas av en svart gjutjärnskätting

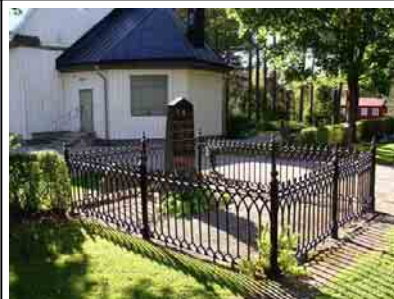
**Kvarter:** 3  
**Gravnr:** 301-303  
**Tillkomstår:** 1873  
**Urvalskriterium:** Personhistoriskt intresse/Gjutjärnstaket  
**Karaktäristik:** Stor svart stående polerad sten med opolerad sockel i samma material. Förgyllt och försänkt kors och inskription. Gravvården omgärdas av ett svart gjutjärnsstaket med grind och ytan är grusad.

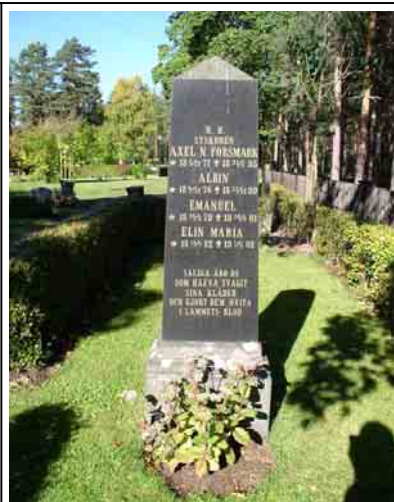
**Kvarter:** 3  
**Gravnr:** 312-314  
**Tillkomstår:** 1895  
**Urvalskriterium:** Personhistoriskt intresse  
**Karaktäristik:** Slåhuggen polerad svart sten med försänkt och förgylld text. Gravvården omgärdas av en häck.

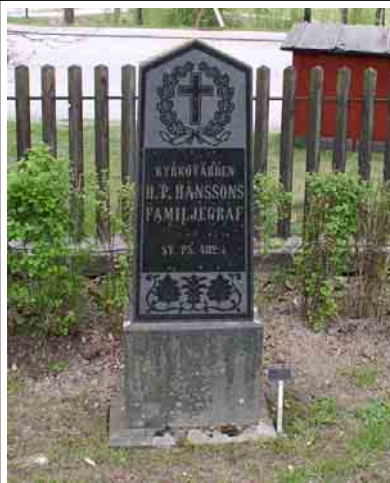
**Kvarter:** 3  
**Gravnr:** 323-326  
**Tillkomstår:** 1909  
**Urvalskriterium:** Tidstypisk  
**Karaktäristik:** Hög stående svart och grå delvis polerad sten.

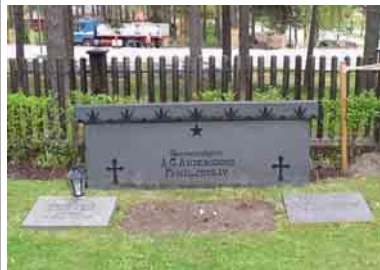
**Kvarter:** 3  
**Gravnr:** 355-358  
**Tillkomstår:** 1955  
**Urvalskriterium:** Tidstypiska drag  
**Karaktäristik:** Stor bred stående grå sten med polerad överligger och text.

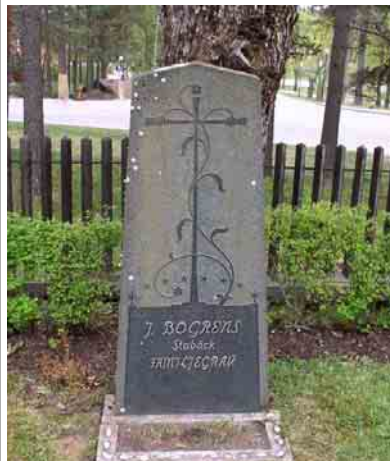
**Kvarter:** 3  
**Gravnr:** 347-350  
**Tillkomstår:** 1910  
**Urvalskriterium:** Tidstypiska drag  
**Karaktäristik:** Grå stående hög delvis polerad sten med ett dekorerat kors i jugendstil.

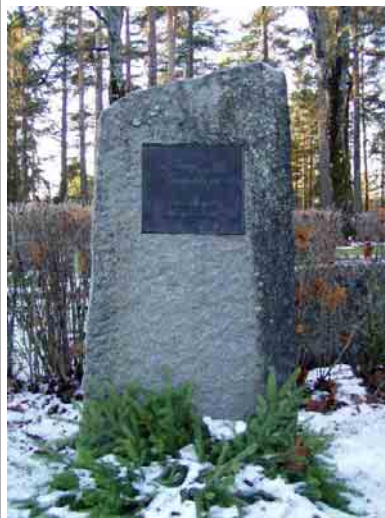
**Karaktäristik:** Stor stående obearbetad sten med metallplatta i mitten för inskription.

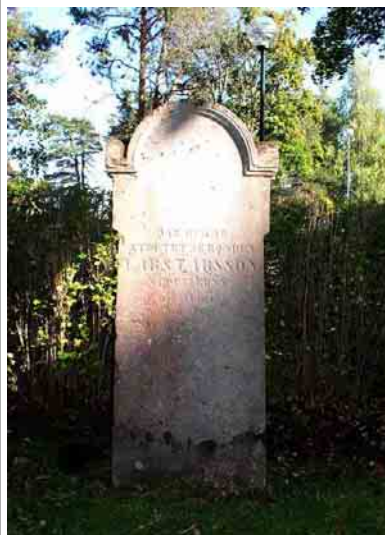
**Kvarter:** 4

**Gravnr:** 036-038

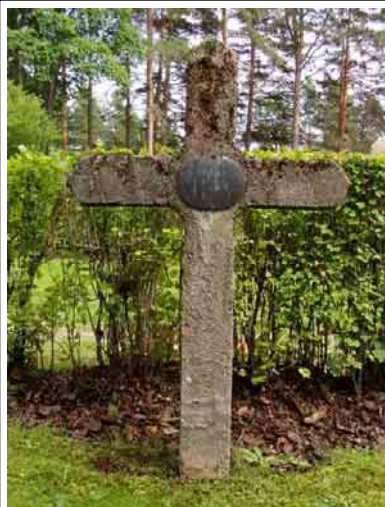
**Karaktäristik:** Stor stående relativt tunn sten med rundad överdel. Stenen är av röd kalksten och detta är kyrkogårdens äldsta bevarade stenvård.

**Kvarter:** 4

**Gravnr:** 089-091

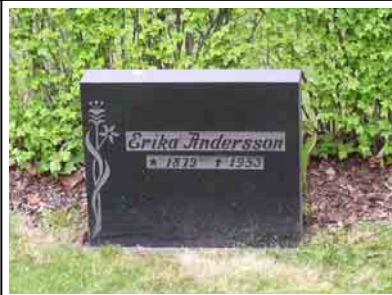
**Kvarter:** 5  
**Gravnr:** 066  
**Tillkomstår:** 1953  
**Urvalskriterium:** Tidstypiska drag  
**Karaktäristik:** Enkel stående till stor del polerad svart sten i stilrent utförande. Stenen är något bredare än den är hög. Som dekoration finns en blomsterslinga försänkt på ena sidan.

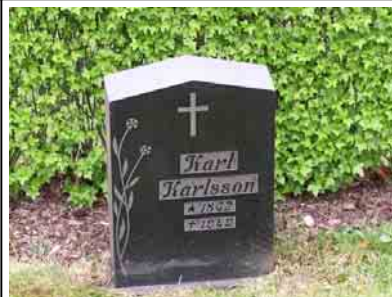
**Kvarter:** 5  
**Gravnr:** 067  
**Tillkomstår:** 1949  
**Urvalskriterium:** Tidstypiska drag  
**Karaktäristik:** Enkel stående till stor del polerad svart sten i stilrent utförande med spetsig topp.

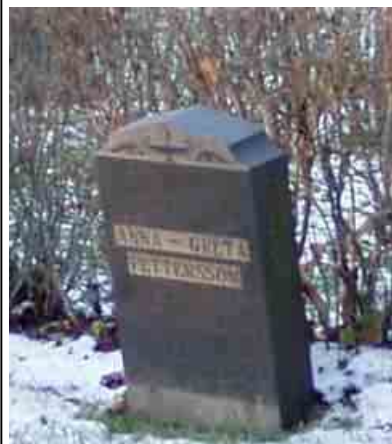
**Kvarter:** 5  
**Gravnr:** 068  
**Tillkomstår:** 1948  
**Urvalskriterium:** Tidstypiska drag  
**Karaktäristik:** Enkel stående till stor del polerad svart sten i stilrent utförande med spetsig topp. Som dekoration finns en oljelampa, vilken symboliserar vaksamhet och evighet.

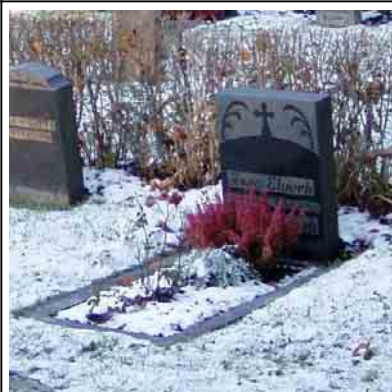
**Kvarter:** 5  
**Gravnr:** 069  
**Tillkomstår:** 1945  
**Urvalskriterium:** Tidstypiska drag  
**Karaktäristik:** Enkel stående rektangulär delvis polerad svart sten i stilrent utförande med liten stenram runt gravvården.

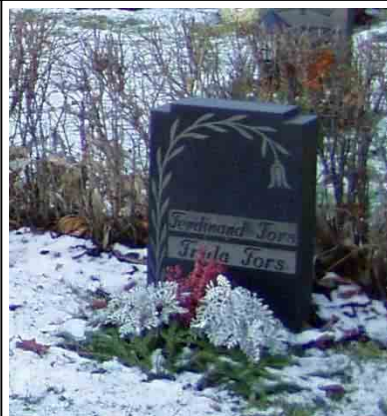
**Kvarter:** 5  
**Gravnr:** 070  
**Tillkomstår:** 1945  
**Urvalskriterium:** Tidstypiska drag  
**Karaktäristik:** Enkel stående rektangulär till stor del polerad svart sten i stilrent utförande.

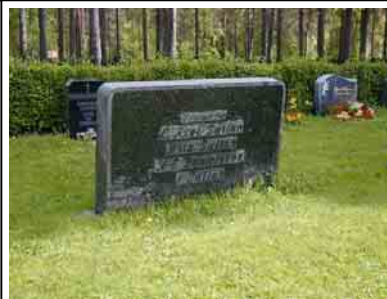
**Kvarter:** 5  
**Gravnr:** 075  
**Tillkomstår:** 1939  
**Urvalskriterium:** Personhistoriskt intresse  
**Karaktäristik:** Stor bred delvis polerad svart sten i enkel form. Asta och Axel Gallon var med och grundlade mjölkföreningen Ceres 1907 och byggde upp mjölkiosker runt om i Sandviken . På 1930-talet uppgick Ceres i Sandvikens konsum.

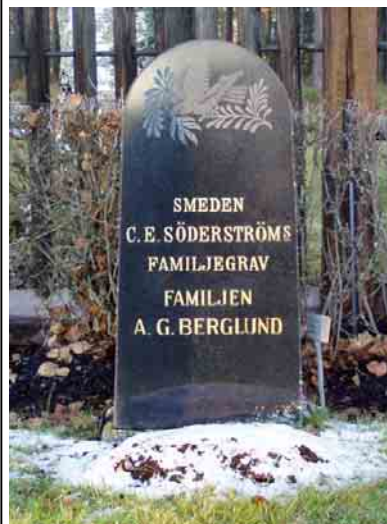
**Kvarter:** 5  
**Gravnr:** 113-114  
**Tillkomstår:** 1919  
**Urvalskriterium:** Tidstypiska drag  
**Karaktäristik:** Stående sten med rundad överkant. Förgylld text och en duva med en kvist som dekoration.

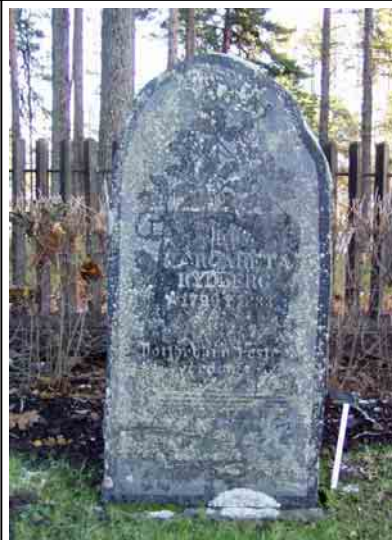
**Kvarter:** 5  
**Gravnr:** 144-146  
**Tillkomstår:** 1883  
**Urvalskriterium:** Konstnärlig utformning  
**Karaktäristik:** Stående hög sten med rundad överkant men lite oregelbunden i formen. Dekorerad med formen av en kruka frampolerad. På krukans återfinns texten och ur krukans slingrar sig blomsterdekorationer som också är utförda genom att vara polerade mot den opolerade bakgrunden.

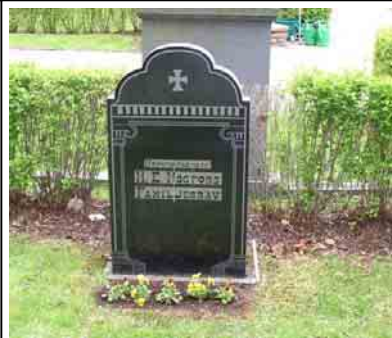
**Kvarter:** 6  
**Gravnr:** 036-038  
**Tillkomstår:** 1937  
**Urvalskriterium:** Tidstypiska drag  
**Karaktäristik:** Svart stående till stor del polerad sten med inspiration från både modern funktionalism och antikens klassicism.

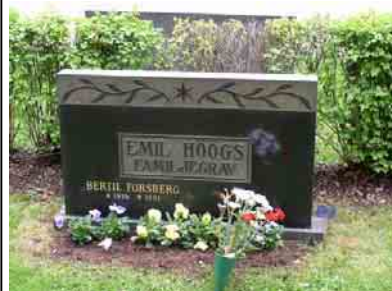
**Kvarter:** 6  
**Gravnr:** 039-041  
**Tillkomstår:** 1941  
**Urvalskriterium:** Tidstypiska drag  
**Karaktäristik:** Svart stående till stor del polerad bred sten med inspiration från både modern funktionalism och antikens klassicism.

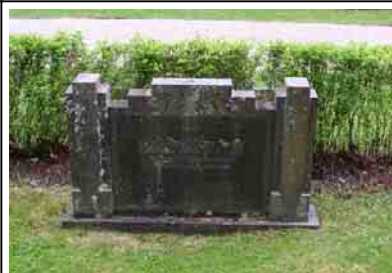
**Kvarter:** 6  
**Gravnr:** 042-044  
**Tillkomstår:** 1942  
**Urvalskriterium:** Tidstypiska drag  
**Karaktäristik:** Svart stående till stor del polerad bred sten med inspiration från både modern funktionalism, art-deco och antikens klassicism.

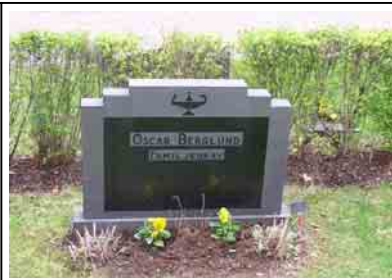
**Kvarter:** 6  
**Gravnr:** 045-046  
**Tillkomstår:** 1942  
**Urvalskriterium:** Tidstypiska drag  
**Karaktäristik:** Svart stående till stor del polerad bred sten med inspiration från både modern funktionalism och antikens klassicism.

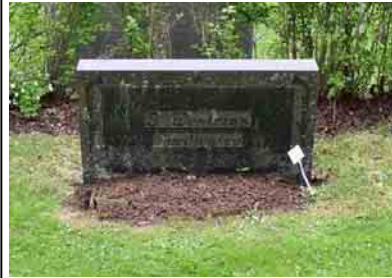
**Kvarter:** 6  
**Gravnr:** 047-049  
**Tillkomstår:** 1945  
**Urvalskriterium:** Tidstypiska drag  
**Karaktäristik:** Svart stående till stor del polerad bred sten med inspiration från både modern funktionalism och antikens klassicism.

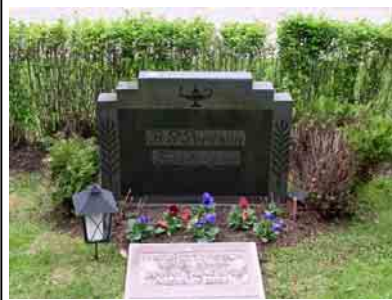
**Kvarter:** 6  
**Gravnr:** 050-051  
**Tillkomstår:** 1945  
**Urvalskriterium:** Tidstypiska drag  
**Karaktäristik:** Svart stående till stor del polerad bred sten med inspiration från både modern funktionalism och antikens klassicism.

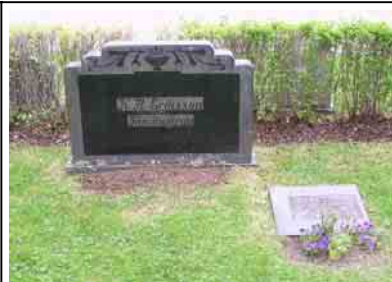
**Kvarter:** 6  
**Gravnr:** 052-053  
**Tillkomstår:** 1945  
**Urvalskriterium:** Tidstypiska drag  
**Karaktäristik:** Svart stående till stor del polerad bred sten med inspiration från både modern funktionalism och antikens klassicism.

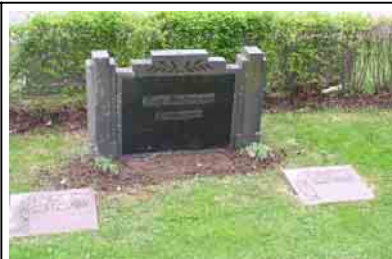
**Kvarter:** 6  
**Gravnr:** 054-057  
**Tillkomstår:** 1946  
**Urvalskriterium:** Tidstypiska drag  
**Karaktäristik:** Svart stående till stor del polerad bred sten med inspiration från både modern funktionalism och antikens klassicism.

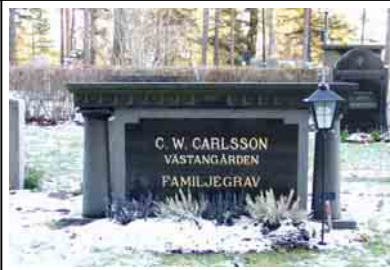
**Kvarter:** 6  
**Gravnr:** 072-078  
**Tillkomstår:** 1930  
**Urvalskriterium:** Tidstypiska drag  
**Karaktäristik:** Stående bred delvis polerad sten, klassiskt inspirerad med kolonner på varje sida och en profilerad överliggerare.

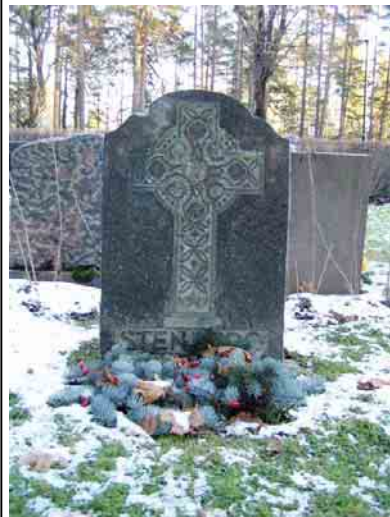
**Kvarter:** 6  
**Gravnr:** 100-101  
**Tillkomstår:** 1935  
**Urvalskriterium:** Konstnärlig utformning  
**Karaktäristik:** Stående sten med en sirligt kors inristat i stenen och text i bottenkant. Mycket välarbetad sten.

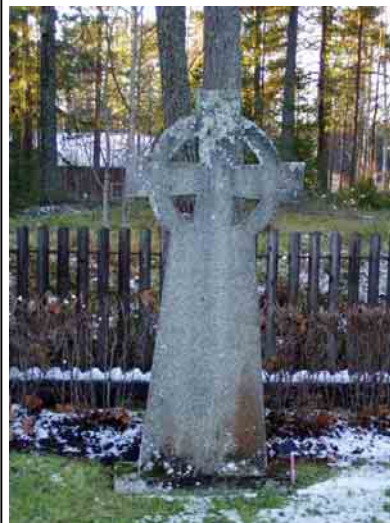
**Kvarter:** 6  
**Gravnr:** 124-126  
**Tillkomstår:** 1883  
**Urvalskriterium:** Konstnärlig utformning  
**Karaktäristik:** Stor stående sten utformad som ett keltiskt kors.
