# Gamla kyrkogården i Sandviken

Kulturhistorisk inventering

Gamla kyrkogården  
Sandvikens stad och kommun  
Gästrikland  
2002–2004

Rapport 2005:10  
Daniel Olsson  
Klara Wirdby

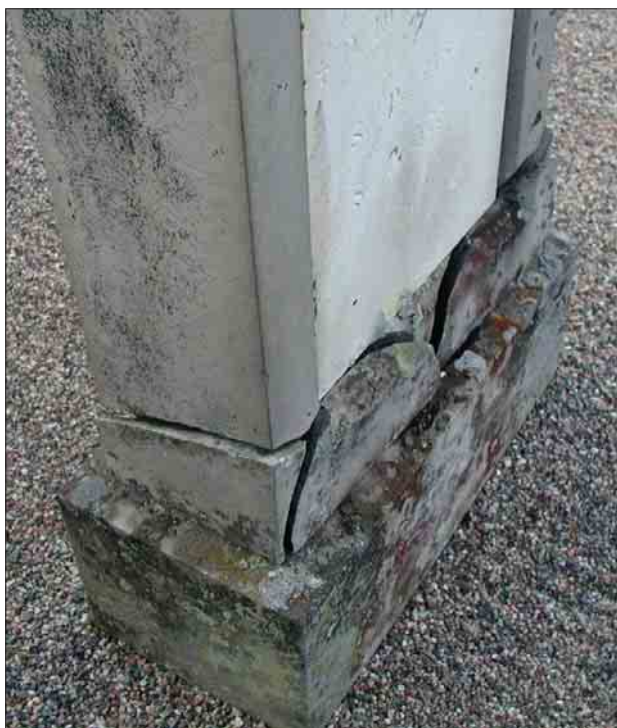
Insatta järndubbar i framför allt socklar kan också orsaka sprickor och spjälkningar i stenen. Det beror på att järnet utvidgas vid rostning. Befintliga järndubbar som skadar stenen och inte kan bytas ut bör rotskyddsbehandlas. Montering av nya stenar på fundament bör ske med rostfri dubb.

*Bild 8. Sprickor på grund av rostande järndubb.*

Äldre gravvårdar kan ha lagningar utförda i cement som kan orsaka saltutfällningar och ge sprickor och spjälkningar i stenen. Lagning bör istället ske med ett bruk som är svagare än materialet som ska lagas. Cementlagningar bör om möjligt avlägsnas och ersättas av ett reversibelt lagningsbruk, t.ex. Stentekniks lagningsbruk. Liknande åtgärder ska utföras av erfaren fackman.

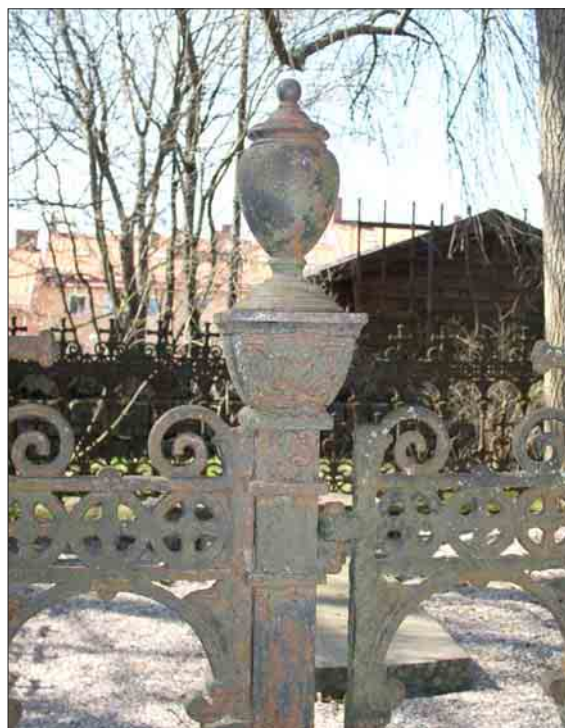
*Bild 9. Rostigt gjutjärn i behov av underhåll.*

Rost är den vanligaste skadan på gjutjärn. Sprickor förekommer också på framför allt gjutjärnsstaket. Rosten borstas bort med stålborste. Rostskyddsgrundning görs med linoljebaserad blymönjefärg och järnet strykes därefter två gånger med mager äkta linoljefärg. Den äkta blymönjefärgen ger bästa rostskyddet och får användas av företag och förvaltningar för att vårda objekt med kulturhistoriskt värde.

Rostskyddsbehandling upprepas vid behov. Beroende på klimat m.m. kan tidsintervallerna variera men vart tionde år kan tjäna som ett riktmärke.

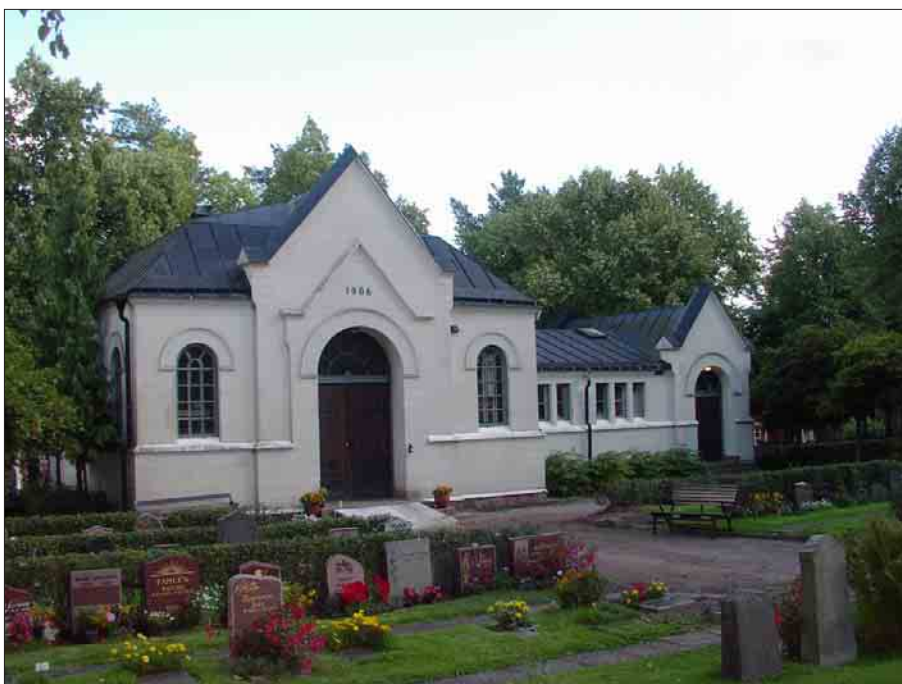
Byggnaden är belägen mitt på kyrkogårdens östra sida. Den ursprungliga bygg-

*Bild 18. Gravkapellet från nordväst.*

naden uppfördes 1905 i samband med att kyrkogården utvidgades. Gravkapellet tillbyggdes senare åt söder och denna utbyggnad ansluter väl till den ursprungliga byggnadens arkitektoniska formspråk. Gravkapellet har sockel av sten och vitfärgad putsad fasad med rusticerad nederdel. Byggnaden har en hög port med rundad överdel med en mörkmålad träport med kraftiga låsbeslag. Gravkapellet har mansardformat tak med täckning av svartmålad falsad plåt.

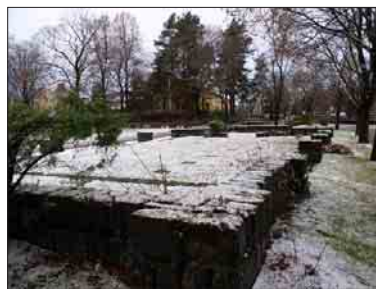
*Bild 20. Den gamla kyrkans grundmurar utgör idag omgärdningen till kvarter 1 där präster som tjänstgjort i församlingen ligger begravda.*

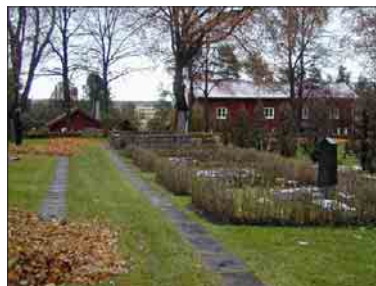
*Bild 22. Kvarter 3 från väster med gravvårdar med bevarade omgärdningar.*

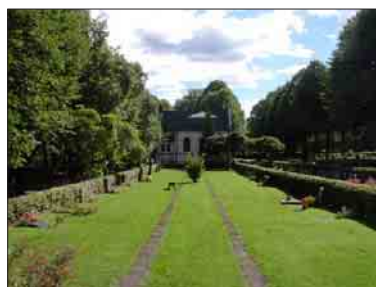
Kvarter 4 är en direkt fortsättning på kvarter 3 söderut och kvarteret består av en långsmal yta ned mot gravkapellet i söder. Kvarterets ursprungliga struktur med tydliga avgränsningar är här borttagen och ersatt med gräs, men ett antal äldre gravvårdar står fortfarande kvar på denna del som anlades kring 1905. Ett antal gravvårdar har tillkommit senare men de ursprungliga gravplatserna har behållits även sedan omgärdningarna togs bort.

*Bild 23. Kvarter 4 från norr.*
