# BÅLSÖN OCH PRÄSTGRUNDET

Byggnadsminnesutredning om fyra gemensamhetsägda byggnader i två fiskelägen

Bålsö 1:1, Skärgården 2:146 och 2:147  
Rogsta socken och Söderhamns stad  
Hudiksvalls och Söderhamns kommuner  
Hälsingland  
2012–2013

Rapport 2015:06

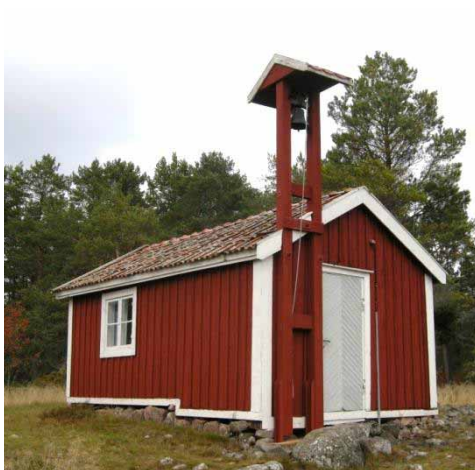
*Bålsö prästkammare. Foto: Daniel Olsson, Läns-  
museet Gävleborg 2005.*

En prästkammare är vanligtvis en timrad byggnad, vars fasad är klädd med stående rödmålad panel och snickerier och omfattningar i vit kulör. Huset har gavelingång och ofta fönster i två eller tre av de övriga väderstrecken. Yttertaget utgörs ofta av sadeltak med taktäckning av tegel. Huset inrymmer vanligtvis endast ett rum eller ett rum och en liten förstuga, men saknas förstuga har byggnaden ofta istället ett skärmtak ovanför dörren. Rummet är normalt försett med tapeter och möblering i form av säng eller bäddbar soffa, bord och stolar

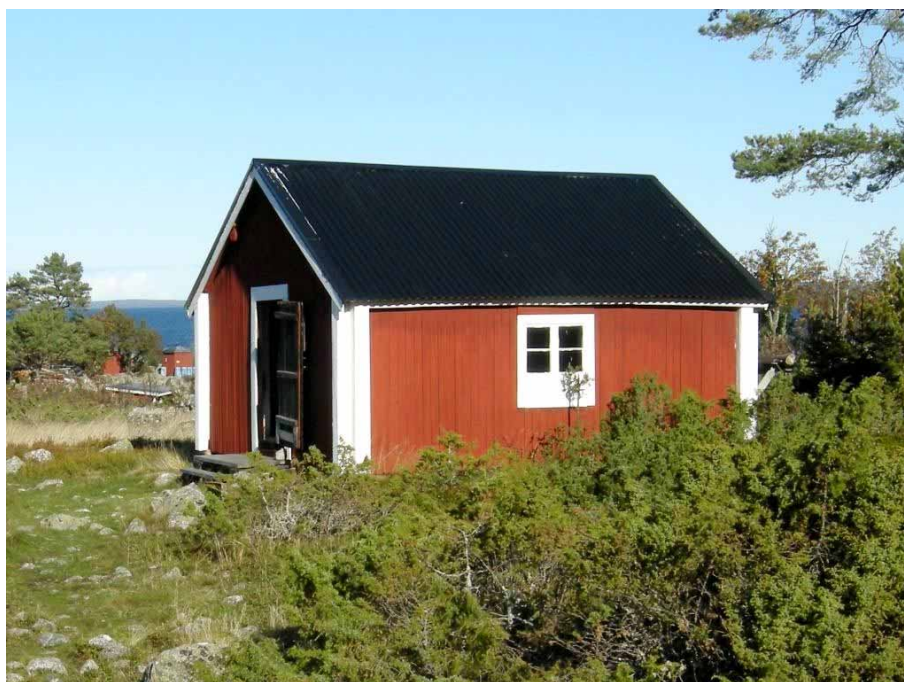
*Mangelboden på Kråkön. Foto: Daniel Olsson, Läns museet Gävleborg 2011.*

Längs en av gångstigarna från Kråkö hamn till kapellet som är beläget i ett höjdläge passerar en rödmålad timrad närmast kvadratisk byggnad med sadeltak och gavelingång med en bred port i svart kulör. Detta hus är mangelboden vars inre består av ett enda stort rum med obehandlade träytor och öppet upp till åstaket. På rummets norra sida står en stor narad trämangel med packning av stora naturstenar. På rummets väggar finns mängder av inristningar och anteckningar från olika tider.

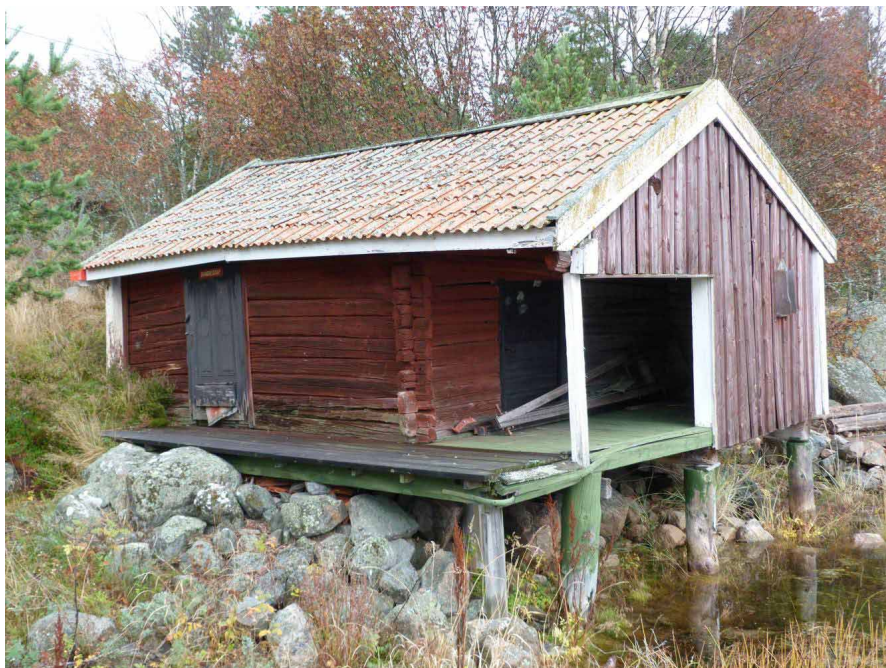
*Mangelboden. Foto: Anna-Karin Martinsson, Hälsinglands museum 2012.*

Mangelboden står till hälften på land och i vattnet. Byggnaden vilar på tre längsgående åsar som delvis ligger direkt på marken, på sjösidan står den på tre trästolpar. I brytningen mellan land och vatten är det utfyllt med stenar av olika storlek, där ligger en tvärgående stock under golvåsarna,

Taket är ett åstak med tre takåsar. På ett glest undertak av bräder ligger det gamla spåntaket. Ett tegeltak av tvåkupigt lertegel är sedan lagt på det. Idag har boden två dörrar. Den ursprungliga med ingång från gavelnsvalen och en på den södra långsidan. Den på långsidan tillkom 1951. Dörrens syns på en bild tagen 26/6 1955 i Nordiska museets arkiv men nämns märkligt nog inte i uppmättningsritningen från 1955.<sup>62</sup>

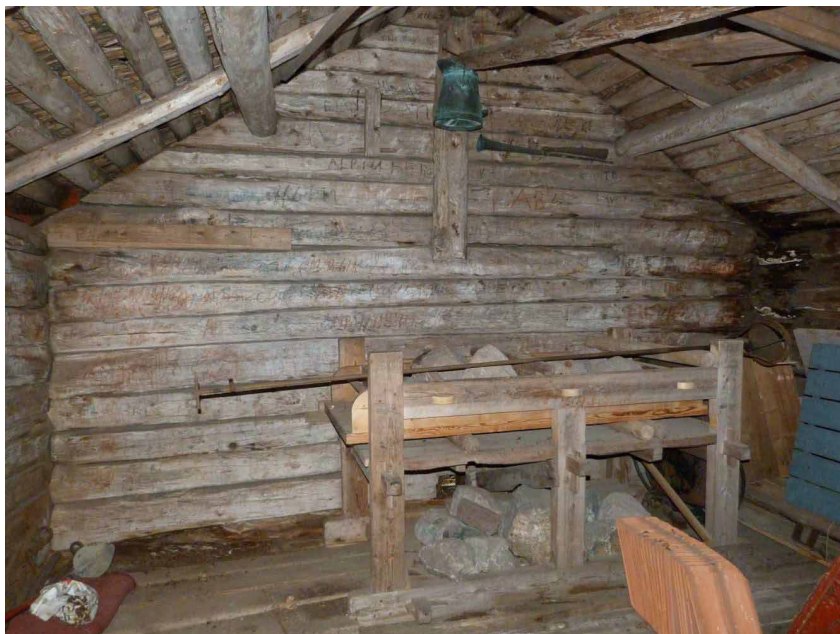
*Stenmangeln mot den norra gaveln. Ovanför den hänger åttongen på den bjälke som man monterar upp varpan i. I det högra hörnet syns svampen i det fuktiga virket. Foto: Anna-Karin Martinsson, Hälsinglands museum 2012.*

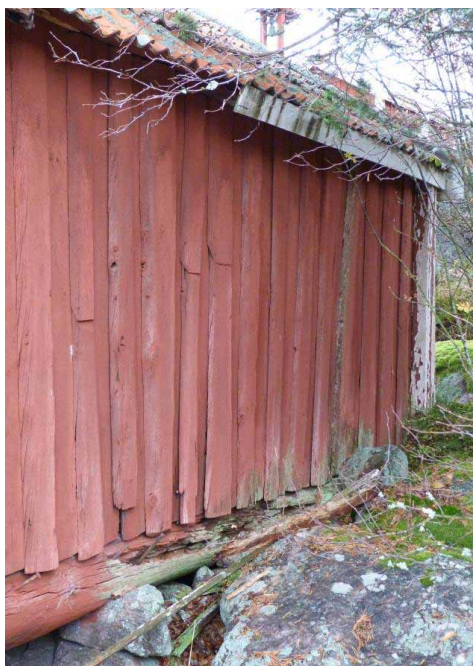
Runt byggnaden är det generellt mycket hög marknivå. På den norra gaveln är syllstocken och de närmsta två stockarna i mycket dåligt skick. Marknivån är så hög att man inte ser grundstenarna som torde finnas där. Den höga marknivån har kraftigt försämrat för de rötskadade stockarna. Den östra långsidan är panelslagen så den underliggande timmerstommen har inte kunnat besiktigas. Panelens nederkant och åsen som byggnaden vilar på är kraftigt rötskadad.

*Del av mangelbodens östra fasad. Foto: Anna-Karin Martinsson, Hälsinglands museum 2012.*

Sammantaget är skadorna på mangelboden således relativt omfattande och byggnaden i behov av åtgärder.

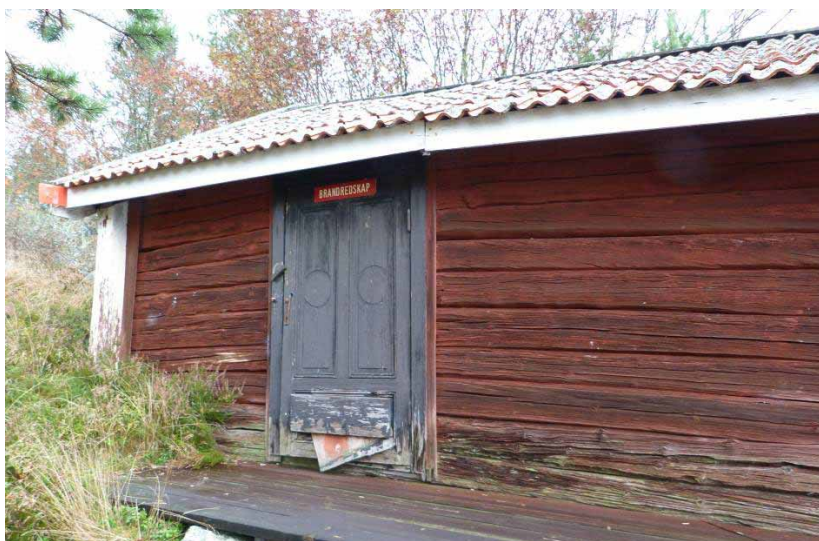
*Mangelbodens västra fasad. Foto: Anna-Karin Martinsson, Hälsinglands museum 2012.*

Även på den västra långsidan, där timret är bart, är de två nedersta stockarna kraftigt rötskadade, framförallt i hörnet på landsidan. Vattnet från taket studsar på bryggan och blöter ner timret längs hela långsidan.

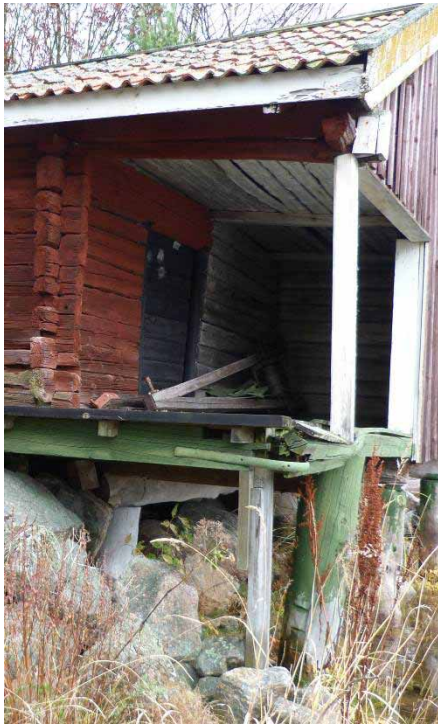
I hörnet på svalen där stolpen bär taket, vid ingången till svalen är det rötskador och sättningar från grundstolpen så att det har blivit sättningar i hela konstruktionen.

Taket är idag delvis i dåligt skick, det östra takfallet är sämst, takfoten är rötskadad så att den nedersta tegelraden sviktar och delar av hängbrädan saknas. I det nordöstra taket är undertaket kraftigt rötskadat och det regnar in. Till följd av det är det svamppåväxt på insidan av väggen. Vindskivor och vattbrädor är vitmålade. Nockbrädorna är obehandlade.

*Mangelbodens svale närmast vattnet.*

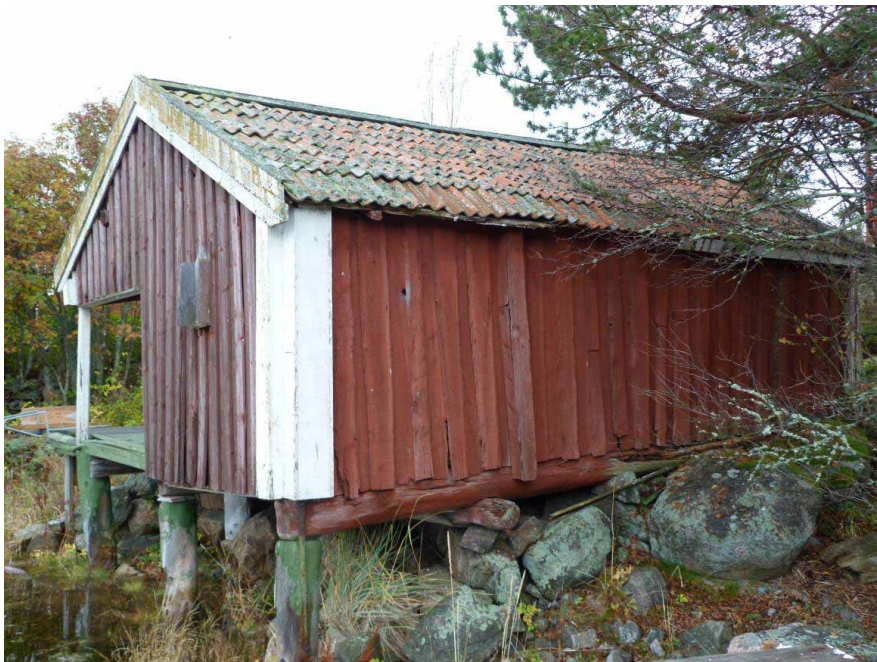
*Mangelboden från sydost. Foto: Anna-Karin Martinsson, Hälsinglands museum 2012.*

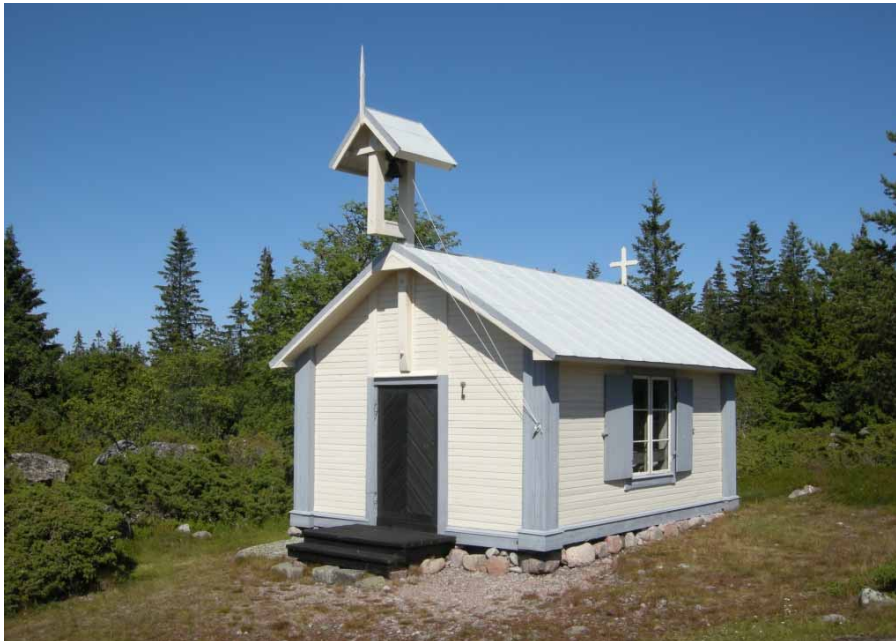
*Kapellet från sydost. Foto: Daniel Olsson, Länsmuseet Gävleborg 2011.*

Kapellet är byggt i liggande timmer och är ca 4x6 meter i utvändigt mått. Det står på grundstenar av natursten. Det är panelklätt med en liggande pärlspont-panel på väggarna och knutlådor av stående pärlspont. Runt byggnadens nederkant löper en liggande grå sockel. På den vilar knutlådorna som pilastrar med en utbyggd bas. Sockeln är plåtskodd i överkant mot panelen. Fönster- och dörrfoder är oprofilerade, fönstren som är tvålufts-fönster med träspröjs, tre rutor per luft, har enkla träluckor.

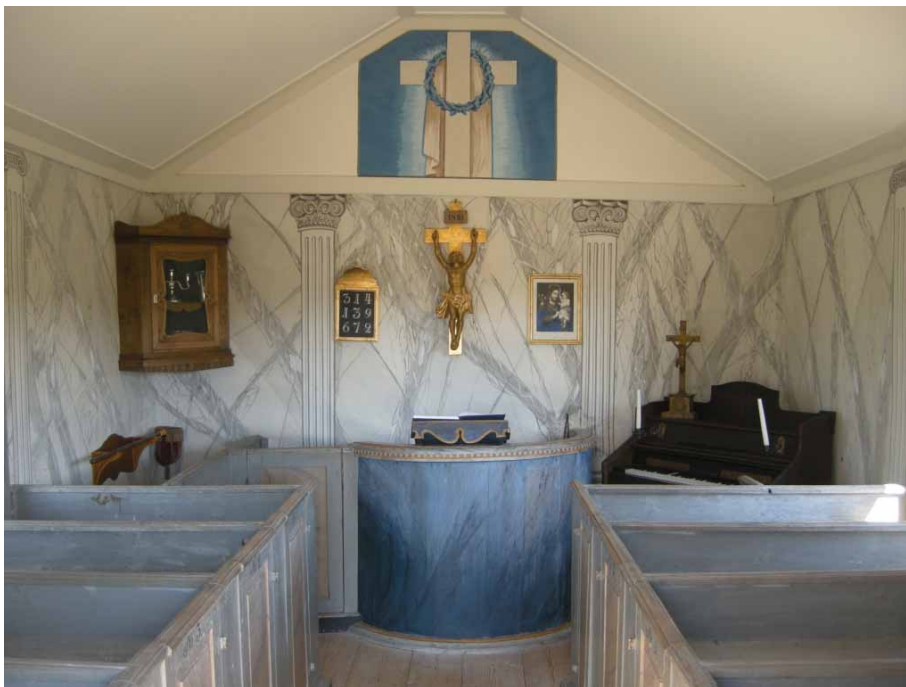
*Kapellets interiör från väster. Foto: Daniel Olsson, Länsmuseet Gävleborg 2011.*

Kapellet som är det minsta längs Norrlandskusten har plats för cirka 35 besökare. Golvet är ett sannolikt ursprungligt obehandlat trägolv. Väggarna är indelade med pilastrar med kapitäl och kannelyrer, mellan pilastrarna är det en marmorering i grått. Ovanför gavelfönstret i öster målades ett blått fält med ett vitt kors som är draperat med svepning och en törnekrans. Över ingången finns ett blått fält med texten: ”*Helig, helig, helig Herre Gud Zebaoth*”.

Kapellet har inget altare men har istället en bokpulpet vid den östra gaveln. Interiören är enkel, väggarna är marmorerade och försedda med målade pilastrar.

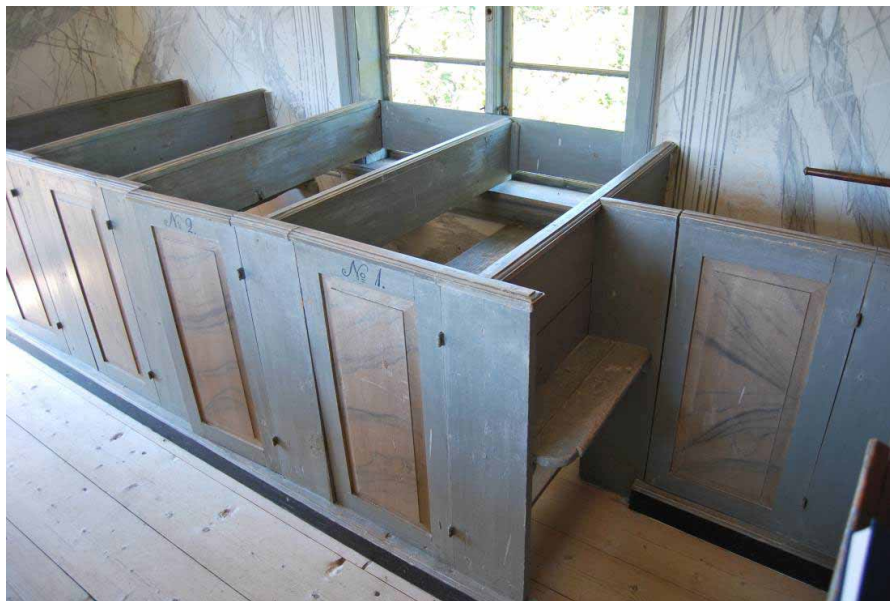
*Bänkinredningen på den norra sidan i kapellet. Foto: Daniel Olsson, Läns museet Gävleborg 2011.*

Bänkinredningen är sluten med dörrar med spegel, även bänkgavlarna är marmorerade, spegeln i en beige ton och det övriga i grått. Bänkinredningen har sin originalfärg till skillnad från väggarna som målades om vid restaureringen 1927. För att få plats med orgel så har man varit tvungen att ta bort korbänken och bänkskärmen på den södra sidan. Bänkskärmen förvaras idag i mangelboden.

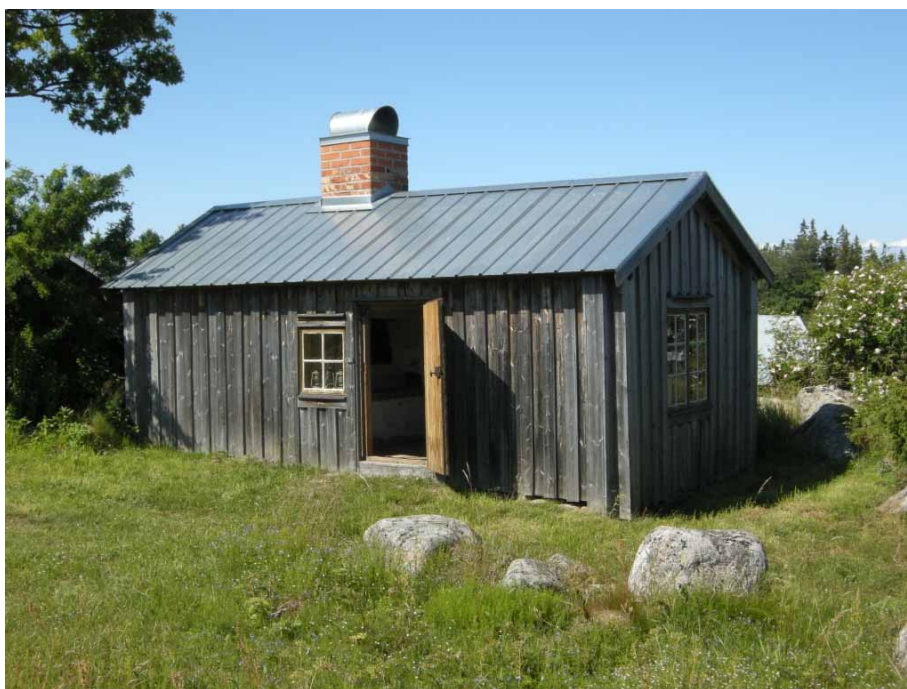
*Bagarstugan. Foto: Daniel Olsson, Länsmuseet Gävleborg 2011.*

När bagarstugan är byggd är oklart, den är en timrad byggnad med ett rum. Interiören är oinredd med bara timmerväggar och öppet tillnock. Golvet är ett obehandlat trägolv, på golvet framför ugnsluckan ligger två rader med tegel.

1969 renoverades bagarstugan som då var i mycket dåligt skick. Det verkar som att bagarstugan var i bruk fram till 1940-talet och att den sedan stod utan underhåll och förföll fram till 1960-talet då den renoverades grundligt 1969.

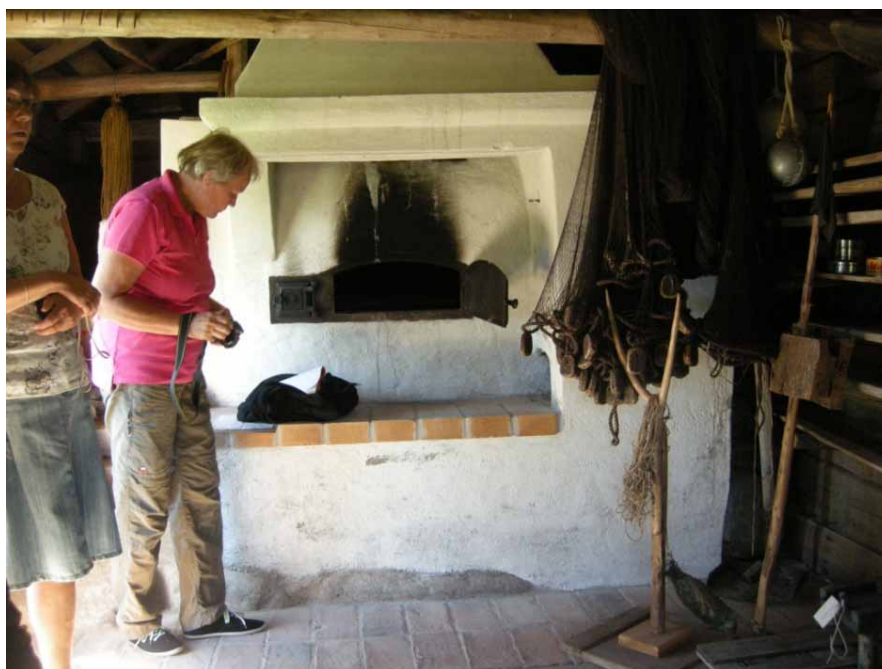
*Bakugnen i bagarstugan. Vid ugnen står antikvarie Gunvor Gustafson, Hälsinglands museum. Foto: Daniel Olsson, Länsmuseet Gävleborg 2011.*

En stor mur med bakugn dominerar rummet. Den är murad med lertegel på en grund av natursten. Gråstenen skymtar i murens nederkant. Runt väggarna sitter hyllor med föremål som berättar om livet på ön.

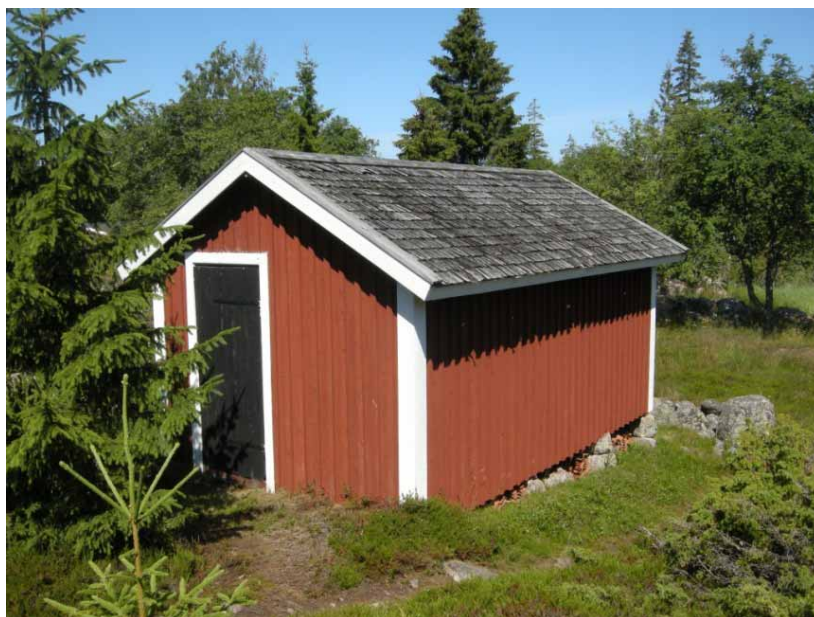
*Mangelboden. Foto: Daniel Olsson, Länsmuseet Gävleborg 2011.*

1969 renoverades mangelboden, då byttes den yttre panelen. När mangelboden byggdes på 1920-talet var taket klätt med tegel. Det byttes ut mot spån när byggnaden renoverades 1989. Byggnaden har en stolpkonstruktion med en locklistpanel som är målad med röd slamfärg. Vindskivor, dörr- och fönsterfoder samt knutbrädor är vitmålade. Dörren är en enkel bräddörr som är målad svart. Taket är klätt med spån. Interiören är helt i obehandlat trä. Rummet domineras av den stenmangel som köptes in 1959. Rummet har ett fönster med två liggande ospröjsade fönsterbågar.

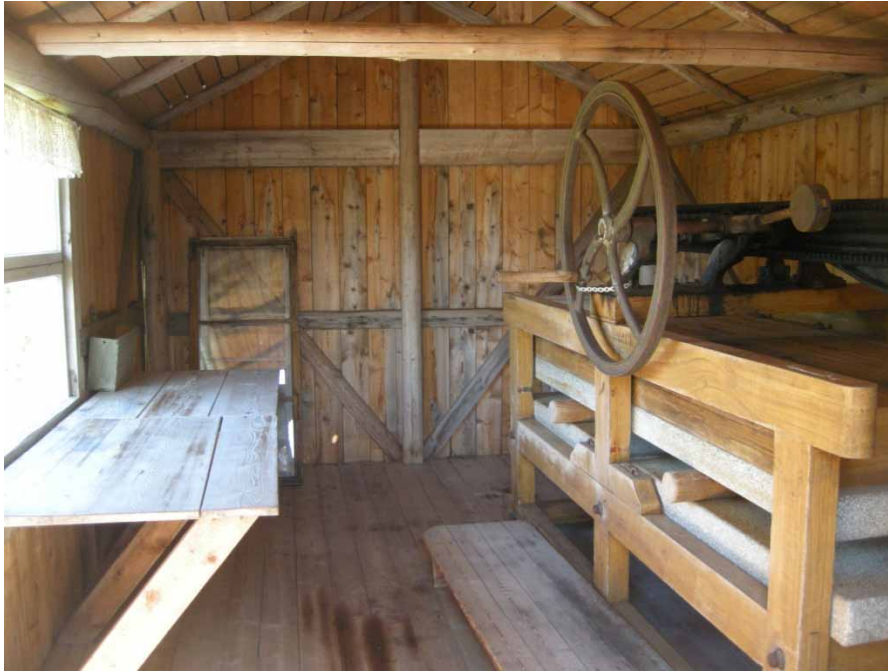
*Mangelbodens interiör. Foto: Daniel Olsson Länsmuseum Gävleborg 2011.*

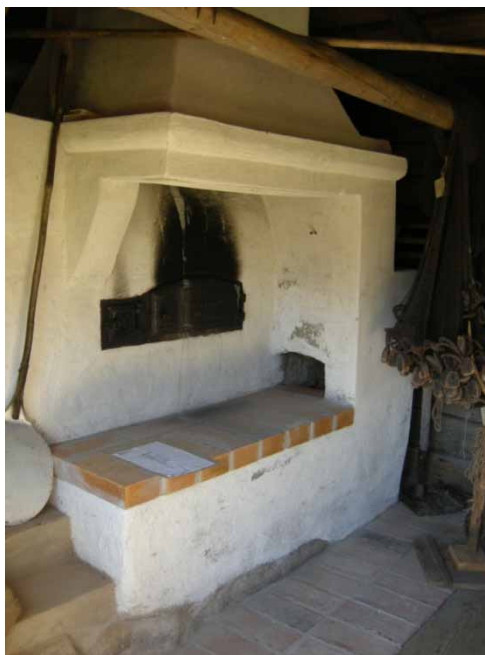
Bagarstugans bakugn. Foto: Daniel Olsson, Länsmuseet Gävleborg 2011.

Efter en lång tid av stort förfall, vilket foton från 1960-talet visar, genomgick bagarstugan en omfattande renovering 1969 och efter denna kan den åter användas för sitt ursprungliga ändamål.

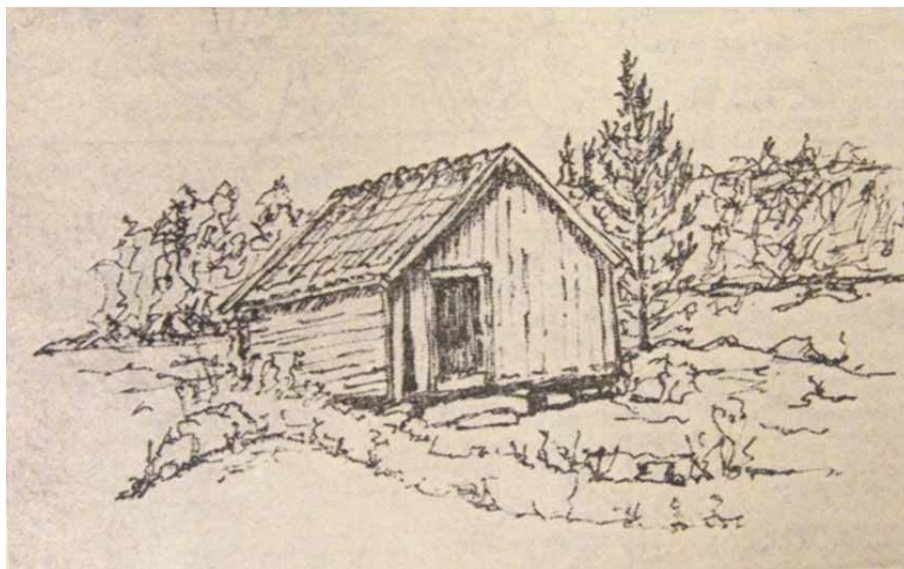
*Mangelboden på Agön tecknad av Greta Rodenstam införd i artikelserie i Hudiksvalls tidning 1958.*

På Agön fanns det fram till 1950-talet en timrad mangelbod med stenmangel, vilken emellanåt då fortfarande användes.<sup>36</sup> Byggnaden avritades även av Greta Rodenstam och teckningen publicerades i en artikelserie om byggnader på Agön i Hudiksvalls tidning 1958.<sup>37</sup> Boden finns även avritad på enkel planritning av Nordiska museet 1955. I Agö kapellbok omnämns mangelboden 1903 i räkenskaper, då en nyckel till detta hus införskaffas.<sup>38</sup> På kapellstämman 1947 togs ett förslag till en upprustning av mangelboden upp, men frågan bordlades och återkommer sedan inte mer i handlingarna.<sup>39</sup> Byggnaden såldes istället till en privatperson som inredde mangelboden till sommarbostad och detta hus finns fortfarande kvar. Mangeln finns dock inte längre bevarad.<sup>40</sup>

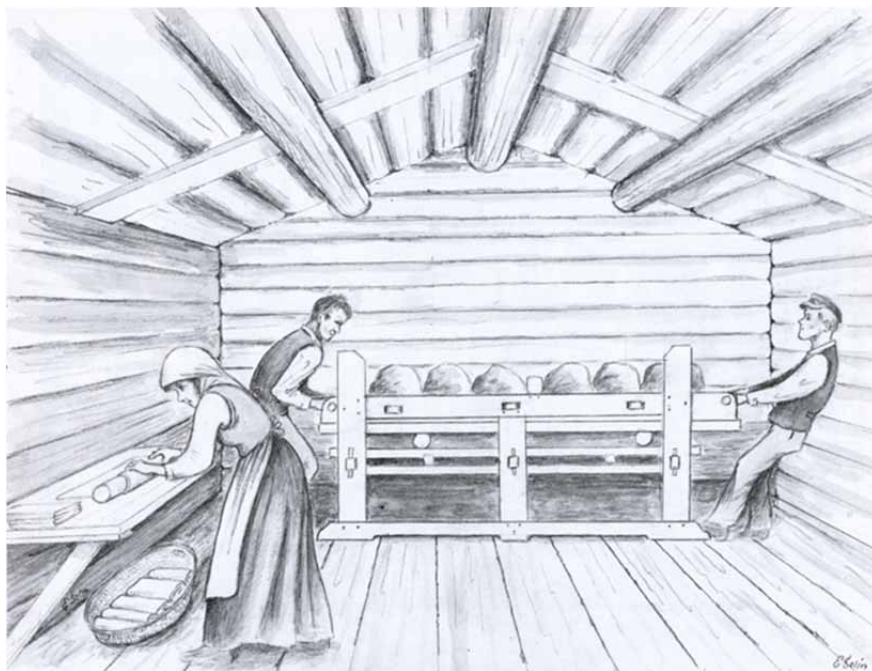
*Mangling i mangelboden på Bålsön. Teckning av Einar Selin. Ur skriften Bålsön. En berättelse från en gångens tid. 2002.*

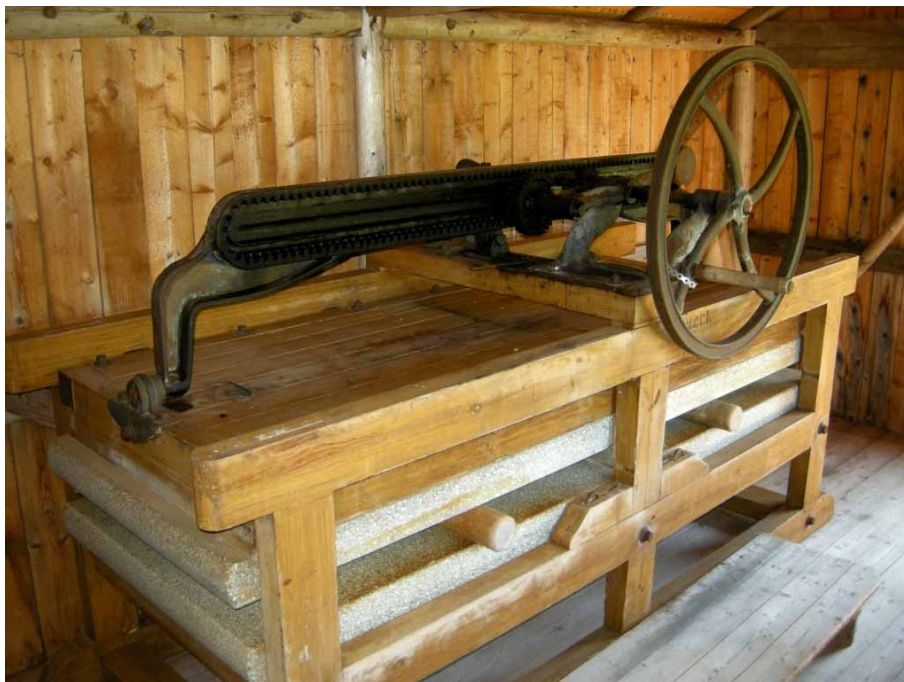
*Mangeln i Prästgrundets mangelbod är en vevförsedd mekanisk mangel utrustad med två tunga marmorskivor. Foto: Daniel Olsson, Länsmuseum Gävleborg 2011.*

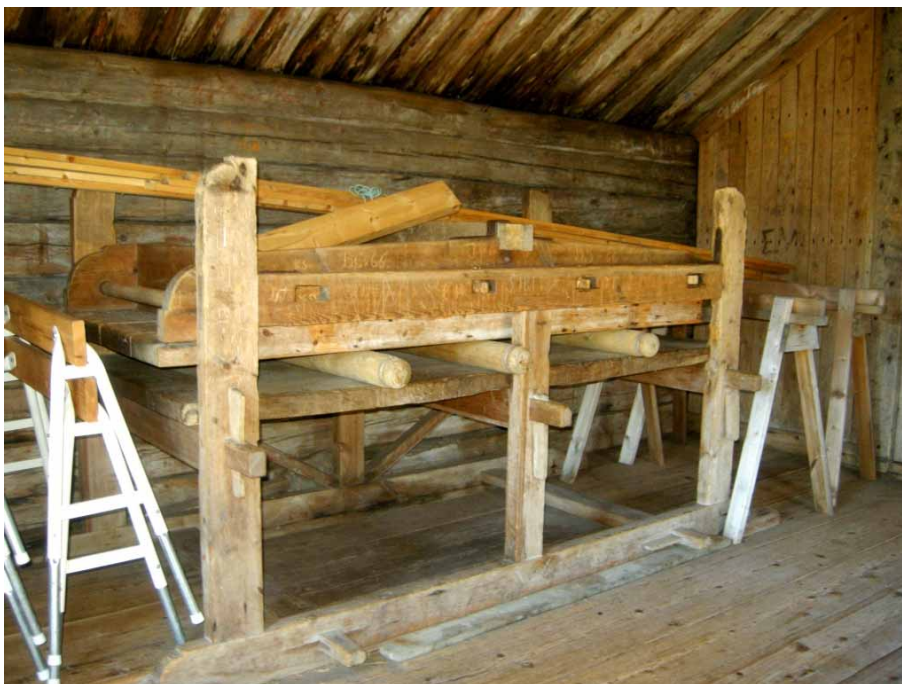
*Dragmangeln i mangelboden på Kråkön. Foto: Daniel Olsson, Länsmuseet Gävleborg 2011.*
