# MAGASINET I VIBYHYTTAN

Antikvarisk medverkan vid takrenovering

Vibyhyttan 7:3  
Torsåkers socken  
Hofors kommun  
Gästrikland  
2018

Rapport 2018:33  
*Ulrika Olsson*

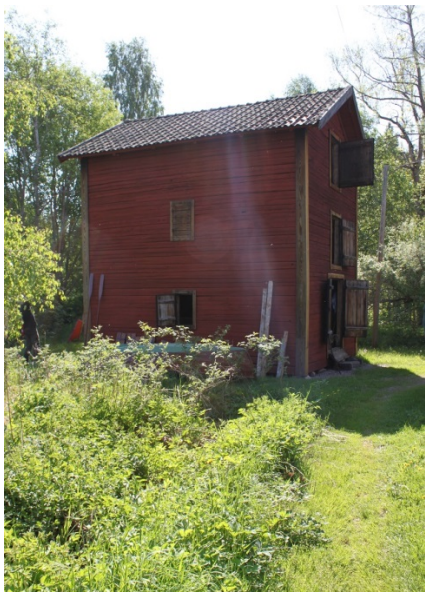
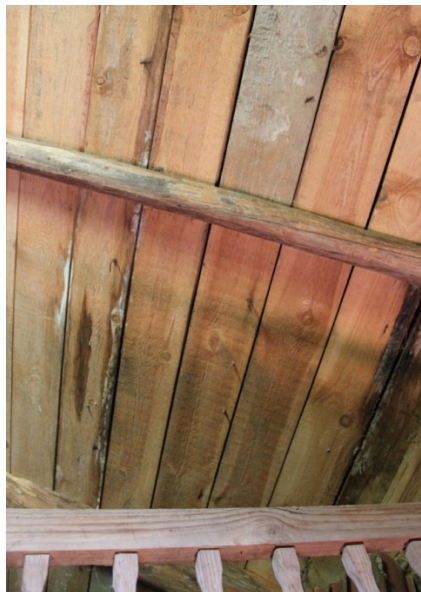
Taken läckte på sina ställen och rötskador hade uppstått på takpanelen, framförallt på takfallens nedre delar ut mot takfot.

*Figur 2 och 3. Magasinet i Vibyhyttan innan påbörjade arbeten. 2018-05-25.*

Befintligt taktegel plockades varsamt ner. Rötskadad takpanel har ersatts med nytt friskt virke. På det norra takfallet skedde ilappning, samt utbyte av de omkring fem nedersta panelbrädorna mot takfot. På det södra takfallet lades ny takpanel ungefär upp till mellanåsen.

Panelen täcktes med tjärpapp och därefter monterades ny bär- och ströläkt, 23x50 mm. Befintligt tvåkupigt tegel, motsvarande ungefär ett takfall, kunde återanvändas. Komplettering skedde med likvärdigt lertegel som förvarades i magasinet, samt med tegel från Gysinge Kulturbygg's lager.

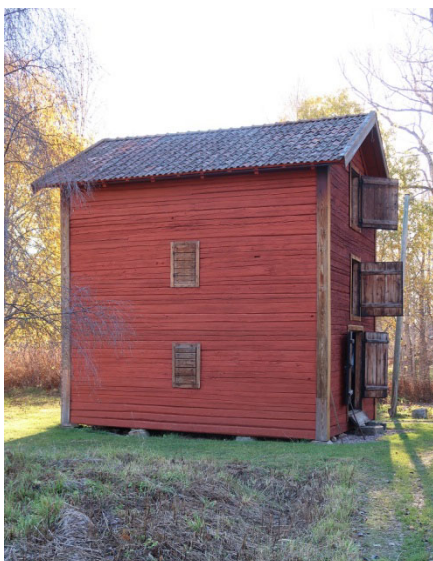
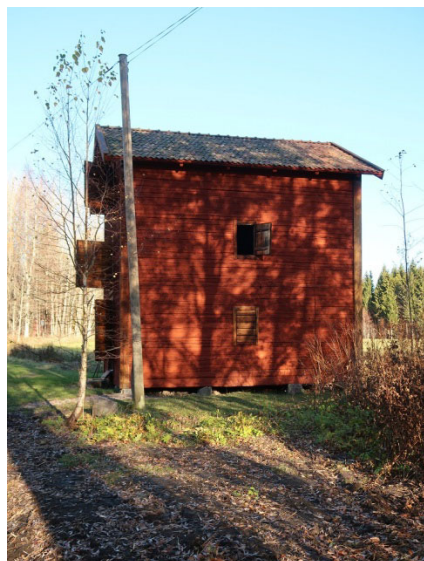
*Figur 4 och 5. Magasinet i Vibyhyttan efter avslutade arbeten. 2018-10-24.*

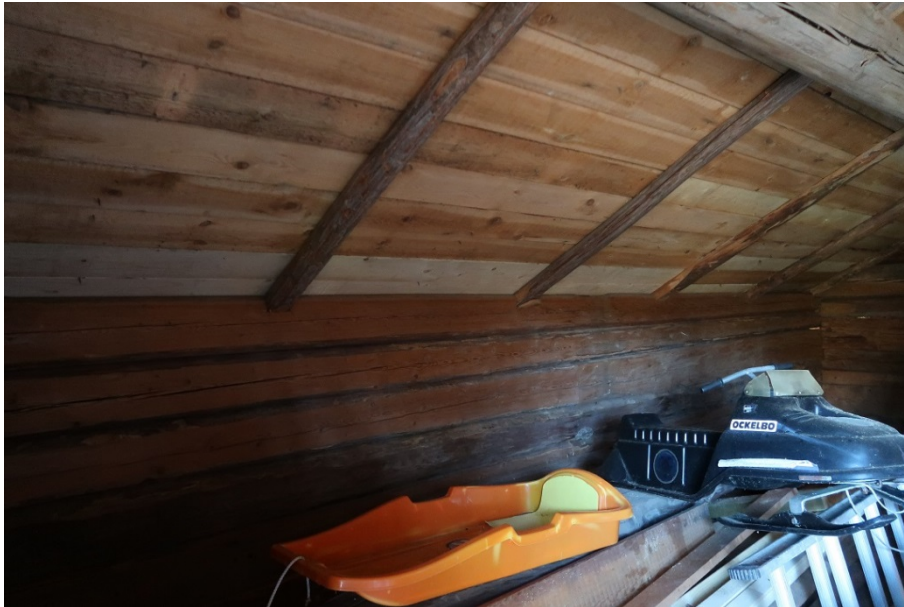
*Figur 6. Det norra takfallet inifrån, med ilagad takpanel. 2018-10-24.*

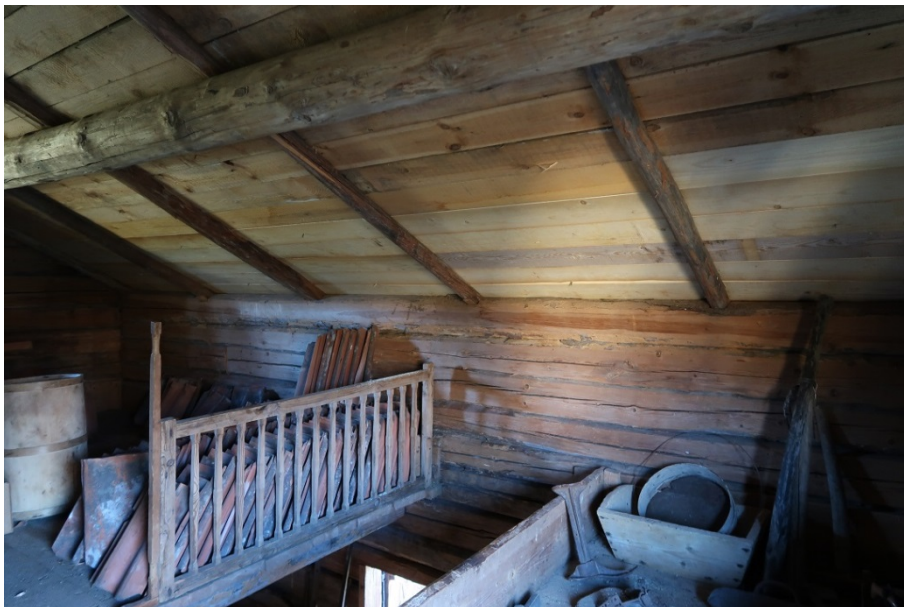
*Figur 7. Det södra takfallet inifrån. Takpanelen är utbytt i höjd med mellanåsen. 2018-10-24.*

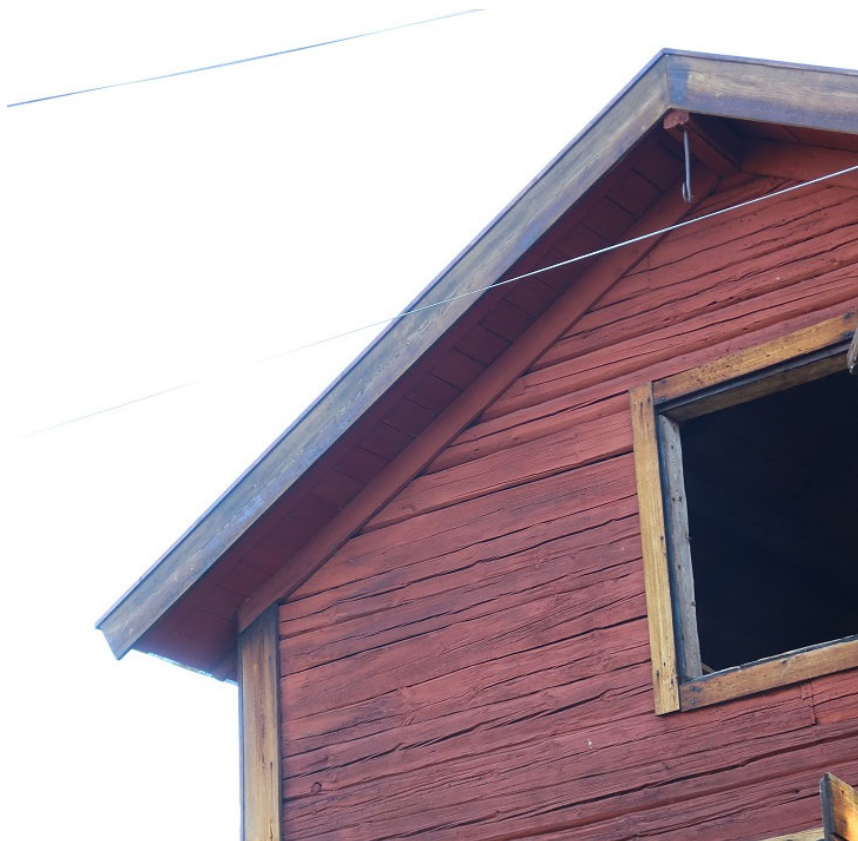
*Figur 8. Nya vind- och vattskivor har strukits med roslagsmahogny. 2018-10-24.*

Nya vind- och vattbrädor har strukits med Roslagsmahogny.
